Acompañamiento técnico en la revisión de proyectos estructurales, visitas de inspección ocular y patología estructural del proyecto CAM a cargo de la oficina asesora de planeación municipal de Piedecuesta - Santander

Informe final pasantía profesional optar el título de ingeniero civil

Universidad Santo Tomás, Bucaramanga

2021

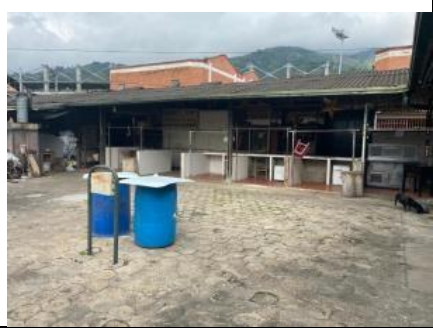
2. CARACTERÍSTICAS Y DATOS GENERALES			
LA ESTRUCTURA SE ENCUENTRA EN USO		SI	NO
		x	
TIPO DE ACTIVIDAD QUE DESEMPEÑA LA ESTRUCTURA			
RESIDENCIAL	COMERCIAL	INSTITUCIONAL	HOSPITALARIAS
	x		
LOCALIZACION DE LA PATOLOGIA			
PISOS	COLUMNAS	VIGAS	ESCALERAS
X			
DESCRIPCIÓN			
Se evidencia fisuras en los adoquines de la losa localizada en el plano con color rojo			
VALORACIÓN VISUAL		LESIONES ENCONTRADAS	
AFECTACION DE LAS LESIONES	Seguridad		FISICAS
	Funcionalidad		
	Aspecto	x	
NIVEL DE INTERVENCION	Imprescindible		MECANICAS
	Necesaria		
	Conveniente	x	
GRADO DE LESION	Leve	x	QUIMICAS
	Moderada		
	Fuerte		
			HUMEDADES
			SUCIEDAD
			EROSIÓN
			DESPRENDIMIENTO
			GRIETAS O FISURAS
			AHUELLAMIENTOS
			PERDIDA DE MATERIAL
			ORGANISMOS
			HONGOS - MOHO
			DESGASTE-ABRASIÓN

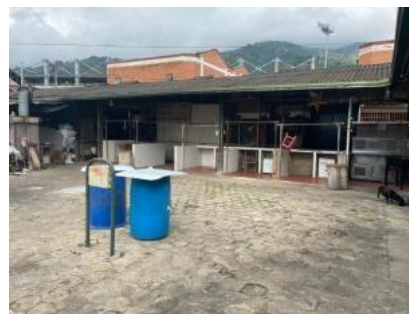
2. CARACTERÍSTICAS Y DATOS GENERALES			
LA ESTRUCTURA SE ENCUENTRA EN USO		SI	NO
		x	
TIPO DE ACTIVIDAD QUE DESEMPEÑA LA ESTRUCTURA			
RESIDENCIAL	COMERCIAL	INSTITUCIONAL	HOSPITALARIAS
	x		
LOCALIZACION DE LA PATOLOGIA			
PISOS	COLUMNAS	VIGAS	MUROS
			x
DESCRIPCIÓN			
se puede observar perdida de material, causado por habitantes de la calle que puede ocasionar perdida de resistencia de la mampostería. Se puede evidenciar la localización en el plano con color rojo			
VALORACIÓN VISUAL		LESIONES ENCONTRADAS	
AFECTACION DE LAS LESIONES	Seguridad		
	Funcionalidad		
	Aspecto		x
NIVEL DE INTERVENCION	Imprescindible		
	Necesaria		
	Conveniente		x
GRADO DE LESION	Leve		x
	Moderada		
	Fuerte		
	severa		
		FISICAS	HUMEDADES
			SUCIEDAD
			EROSIÓN
		MECANICAS	DESPRENDIMIENTO
			GRIETAS O FISURAS
			AHUELLAMIENTOS
			PERDIDA DE MATERIAL
		QUIMICAS	ORGANISMOS
			HONGOS - MOHO
			DESGASTE-ABRASIÓN

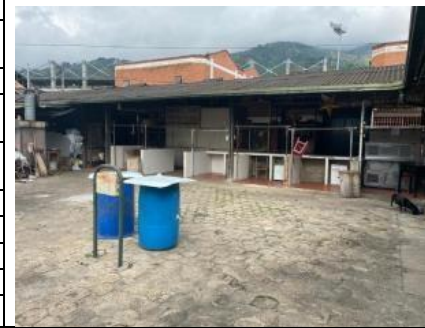
2. CARACTERISTICAS Y DATOS GENERALES					
LA ESTRUCTURA SE ENCUENTRA EN USO		SI	NO		
		x			
TIPO DE ACTIVIDAD QUE DESEMPEÑA LA ESTRUCTURA					
RESIDENCIAL	COMERCIAL	INSTITUCIONAL	HOSPITALARIAS		
	x				
LOCALIZACION DE LA PATOLOGIA					
PISOS	COLUMNAS	VIGAS	MUROS		
			CUBIERTA Y FACHADA		
			x		
DESCRIPCIÓN					
Se observa que un 40% de las tejas de Eternit presenta desgastes y manchas de humedad, en algunas de estas también se pueden observar fisuras y goteras. Se puede evidenciar la localización en el plano con color rojo					
VALORACIÓN VISUAL		LESIONES ENCONTRADAS			
AFECTACION DE LAS LESIONES	Seguridad		FISICAS	HUMEDADES	
	Funcionalidad			SUCIEDAD	
	Aspecto	x		EROSIÓN	
NIVEL DE INTERVENCION	Imprescindible		MECANICAS	DESPRENDIMIENTO	
	Necesaria			GRIETAS O FISURAS	
	Conveniente	x		AHUELLAMIENTOS	
GRADO DE LESION	Leve	x	QUIMICAS	PERDIDA DE MATERIAL	x
	Moderada			ORGANISMOS	
	Fuerte			HONGOS - MOHO	
	severa			DESGASTE-ABRASIÓN	x

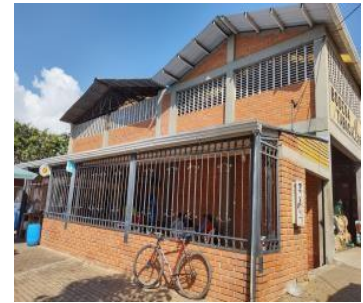
2. CARACTERÍSTICAS Y DATOS GENERALES					
LA ESTRUCTURA SE ENCUENTRA EN USO		SI	NO		
		x			
TIPO DE ACTIVIDAD QUE DESEMPEÑA LA ESTRUCTURA					
RESIDENCIAL	COMERCIAL	INSTITUCIONAL	HOSPITALARIAS	OTRA	
	x				
LOCALIZACION DE LA PATOLOGIA					
PISOS	COLUMNAS	VIGAS	MUROS	CUBIERTA Y FACHADA	
	x				
DESCRIPCIÓN					
Se observa una fisura en la sección transversal de la columna y, esta patología está localizada en el plano con rojo.					
VALORACIÓN VISUAL		LESIONES ENCONTRADAS			
AFECTACION DE LAS LESIONES	Seguridad	x	FISICAS	HUMEDADES	
	Funcionalidad			SUCIEDAD	
	Aspecto			EROSIÓN	
NIVEL DE INTERVENCION	Imprescindible	x	MECANICAS	DESPRENDIMIENTO	
	Necesaria			GRIETAS O FISURAS	x
	Conveniente			AHUELLAMIENTOS	
GRADO DE LESION	Leve	x	QUIMICAS	PERDIDA DE MATERIAL	
	Moderada			ORGANISMOS	
	Fuerte	x		HONGOS - MOHO	
	severa		DESGASTE-ABRASIÓN

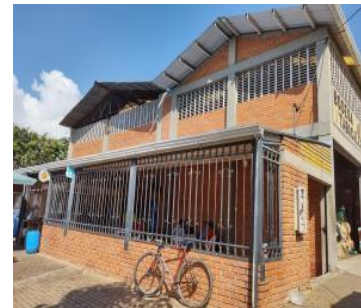
2. CARACTERÍSTICAS Y DATOS GENERALES			
LA ESTRUCTURA SE ENCUENTRA EN USO		SI	NO
		x	
TIPO DE ACTIVIDAD QUE DESEMPEÑA LA ESTRUCTURA			
RESIDENCIAL	COMERCIAL	INSTITUCIONAL	HOSPITALARIAS
	x		
LOCALIZACIÓN DE LA PATOLOGIA			
PISOS	COLUMNAS	VIGAS	MUROS
		x	
DESCRIPCIÓN			
se observa una falla producida por momento flector y a su vez desprendimiento de recubrimiento de concreto, esta patología está localizada en el plano con rojo.			
VALORACIÓN VISUAL		LESIONES ENCONTRADAS	
AFECTACION DE LAS LESIONES	Seguridad	x	FISICAS
	Funcionalidad		
	Aspecto		
NIVEL DE INTERVENCION	Imprescindible	x	MECANICAS
	Necesaria		
	Conveniente		
GRADO DE LESION	Leve		QUIMICAS
	Moderada		
	Fuerte	x	
	severa		
		HUMEDADES	
		SUCIEDAD	
		EROSIÓN	
		DESPRENDIMIENTO	
		GRIETAS O FISURAS	
		AHUELLAMIENTOS	
		PERDIDA DE MATERIAL	
		ORGANISMOS	
		HONGOS - MOHO	
		DESGASTE-ABRASIÓN

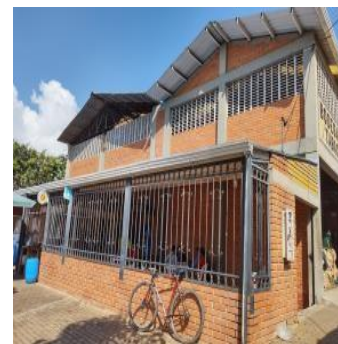
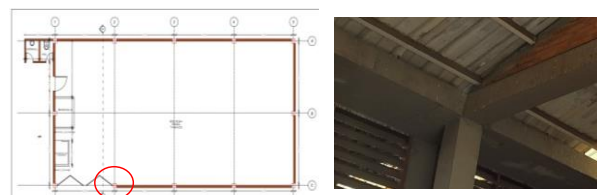
2. CARACTERÍSTICAS Y DATOS GENERALES				
LA ESTRUCTURA SE ENCUENTRA EN USO		SI	NO	
		x		
TIPO DE ACTIVIDAD QUE DESEMPEÑA LA ESTRUCTURA				
RESIDENCIAL	COMERCIAL	INSTITUCIONAL	HOSPITALARIAS	
	x			
LOCALIZACIÓN DE LA PATOLOGIA				
PISOS	COLUMNAS	VIGAS	MUROS	
		x		
DESCRIPCIÓN				
se puede observar una fisura en la zona que conecta con la columna y filtración de aguas lluvias, esta patología está localizada en el plano con rojo.				
VALORACIÓN VISUAL		LESIONES ENCONTRADAS		
AFECTACION DE LAS LESIONES	Seguridad	x	FISICAS	
	Funcionalidad			
	Aspecto			
NIVEL DE INTERVENCION	Imprescindible	x	MECANICAS	
	Necesaria			
	Conveniente			
GRADO DE LESION	Leve	x	QUIMICAS	
	Moderada			
	Fuerte	x		
	severa			
			HUMEDADES	x
			SUCIEDAD	
			EROSIÓN	
			DESPRENDIMIENTO	
			GRIETAS O FISURAS	x
			AHUELLAMIENTOS	
			PERDIDA DE MATERIAL	
			ORGANISMOS	
			HONGOS - MOHO	
			DESGASTE-ABRASIÓN

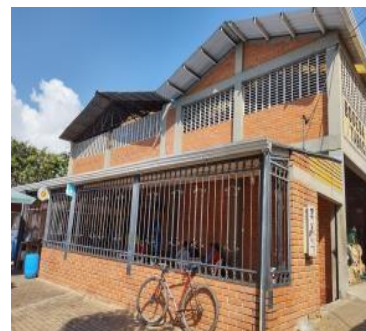
2. CARACTERÍSTICAS Y DATOS GENERALES			
LA ESTRUCTURA SE ENCUENTRA EN USO		SI	NO
		x	
TIPO DE ACTIVIDAD QUE DESEMPEÑA LA ESTRUCTURA			
RESIDENCIAL	COMERCIAL	INSTITUCIONAL	HOSPITALARIAS
	x		
LOCALIZACIÓN DE LA PATOLOGIA			
PISOS	COLUMNAS	VIGAS	MUROS
			x
DESCRIPCIÓN			
En la bodega tabacalera se evidencia en un 50% presencia de manchas de humedad y moho en los muros de mampostería, esta patología está localizada en el plano con rojo.			
VALORACIÓN VISUAL		LESIONES ENCONTRADAS	
AFECTACION DE LAS LESIONES	Seguridad		
	Funcionalidad		
	Aspecto	x	
NIVEL DE INTERVENCION	Imprescindible		
	Necesaria		
	Conveniente	x	
GRADO DE LESION	Leve		
	Moderada	x	
	Fuerte		
	severa		
		FISICAS	HUMEDADES
			SUCIEDAD
			EROSIÓN
		MECANICAS	DESPRENDIMIENTO
			GRIETAS O FISURAS
			AHUELLAMIENTOS
			PERDIDA DE MATERIAL
		QUIMICAS	ORGANISMOS
			HONGOS - MOHO
			DESGASTE-ABRASIÓN

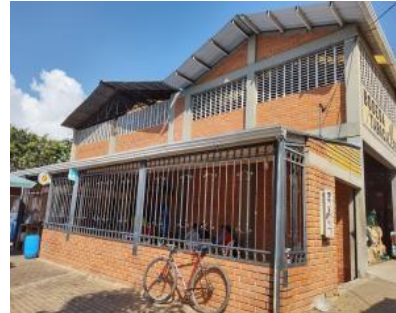
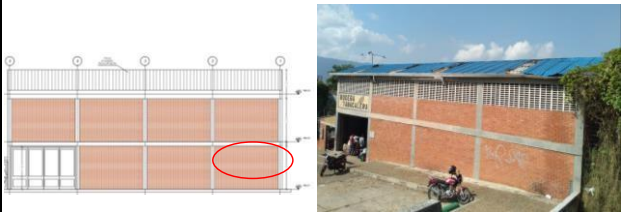
2. CARACTERISTICAS Y DATOS GENERALES			
LA ESTRUCTURA SE ENCUENTRA EN USO		SI	NO
		x	
TIPO DE ACTIVIDAD QUE DESEMPEÑA LA ESTRUCTURA			
RESIDENCIAL	COMERCIAL	INSTITUCIONAL	HOSPITALARIAS
	x		
LOCALIZACION DE LA PATOLOGIA			
PISOS	COLUMNAS	VIGAS	MUROS
			x
DESCRIPCIÓN			
En la bodega tabacalera se evidencia en un 50% presencia de manchas de humedad y moho en los muros de mampostería, esta patología está localizada en el plano con rojo.			
VALORACIÓN VISUAL		LESIONES ENCONTRADAS	
AFECTACION DE LAS LESIONES	Seguridad		FISICAS
	Funcionalidad		
	Aspecto	x	
NIVEL DE INTERVENCION	Imprescindible		MECANICAS
	Necesaria		
	Conveniente	x	
GRADO DE LESION	Leve		QUIMICAS
	Moderada	x	
	Fuerte		
	severa		
		HUMEDADES	
		SUCIEDAD	
		EROSIÓN	
		DESPRENDIMIENTO	
		GRIETAS O FISURAS	
		AHUELLAMIENTOS	
		PERDIDA DE MATERIAL	
		ORGANISMOS	
		HONGOS - MOHO	
		DESGASTE-ABRASIÓN

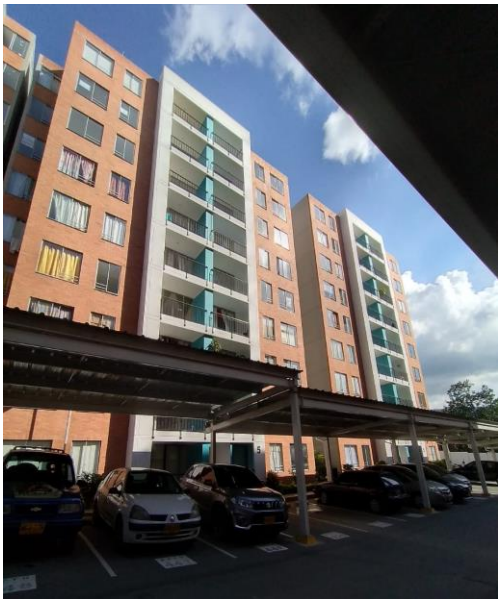
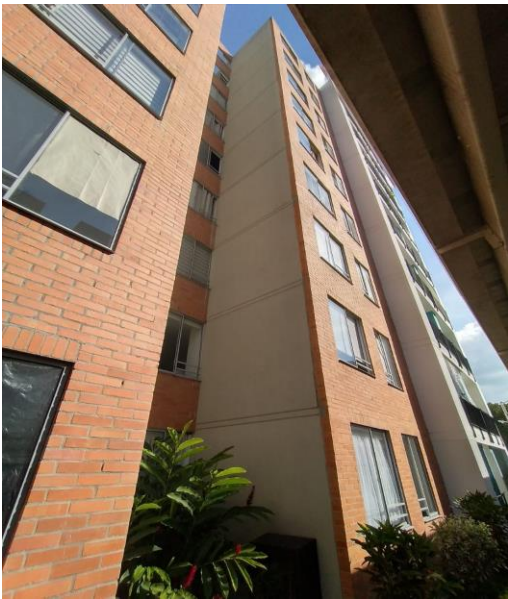
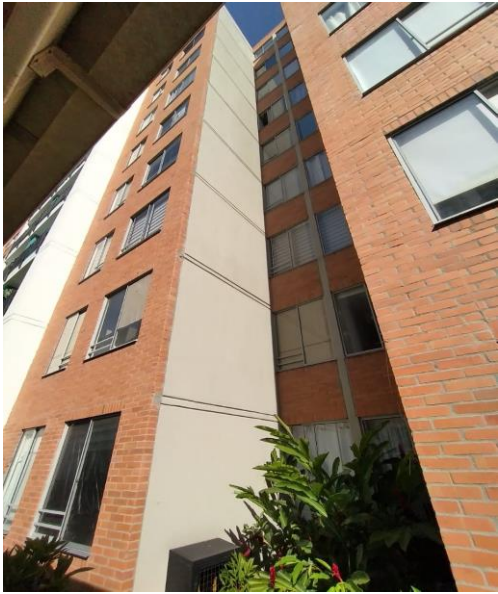
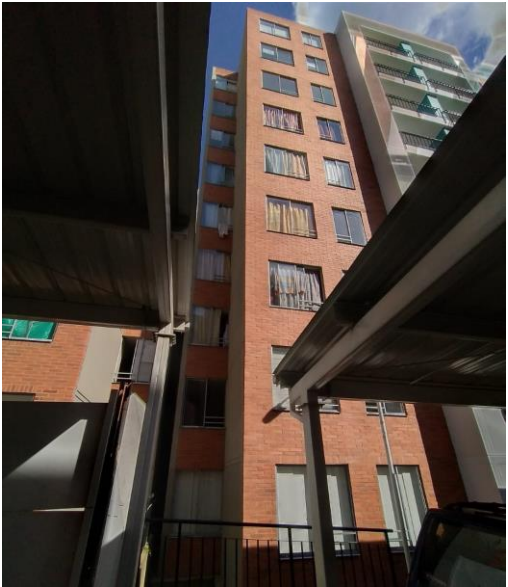
6.0	DESCRIPCIÓN DEL MOTIVO DE LA INSPECCIÓN OCULAR
<p>En atención al asunto de la referencia y de conformidad en el artículo 14 de la ley 1755 de 2015, y los artículos 135,206,239 de la ley 1801 de 2016 y de más normas concordantes, ha recibido esta inspección la queja presentada por la señora: CONSTANZA RIVERA, propietaria del apartamento 134 -Torre 5; donde se solicita la intervención de la Inspección III de policía en ejercicio de control urbano.</p> <p>Con lo anterior, la inspección de Policía Urbana III de acuerdo a sus facultades legales representado por FABIAN ALBERTO CORREDOR, en aras de garantizar el derecho de petición, realizo una visita de inspección ocular el día 13 de MAYO de 2021 en la dirección CLLE 23 # 4- 50 PORTAL DE LA LOMA ubicado en el municipio de Piedecuesta – Santander.</p> <p>En la visita de inspección ocular realizada en la urbanización en mención, se pudo evidenciar que estas se encuentran en condiciones óptimas, sin presencia alguna de alguna fisura, grieta o alguna patología estructural que pueda generar el colapso de esta o daños en algún elemento estructural que puedan generar un riesgo para los habitantes del conjunto residencial.</p> <p style="text-align: center;">EVIDENCIA FOTOGRAFICA DE LA VISITA</p>

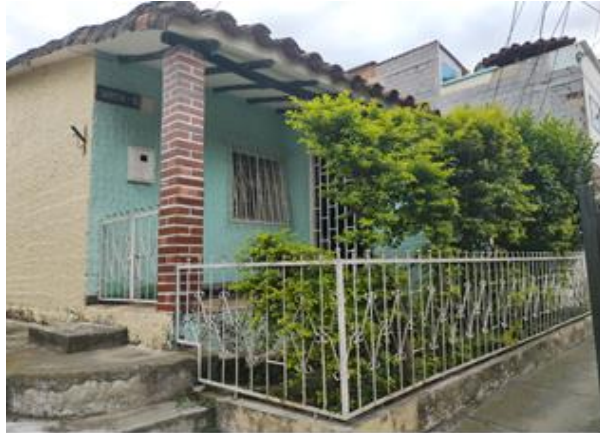
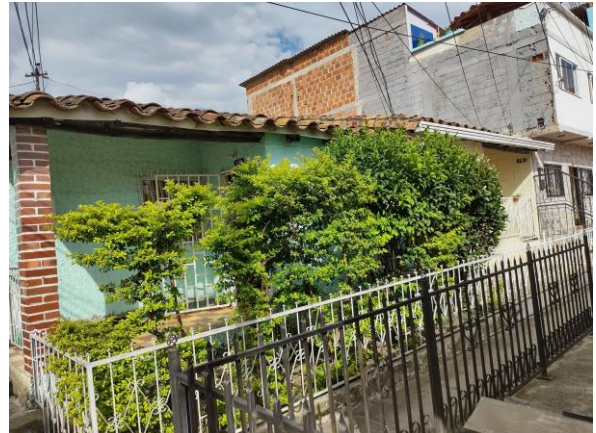
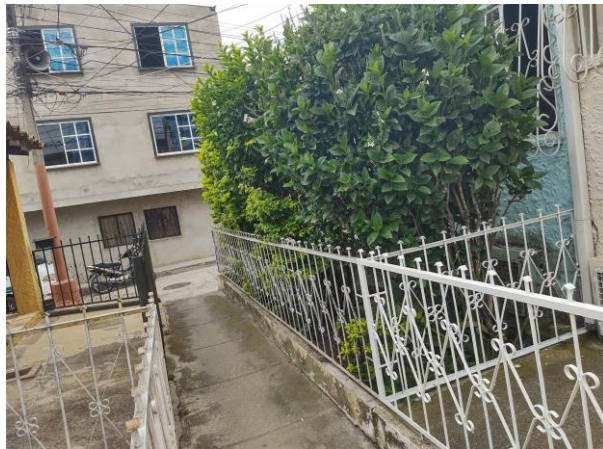
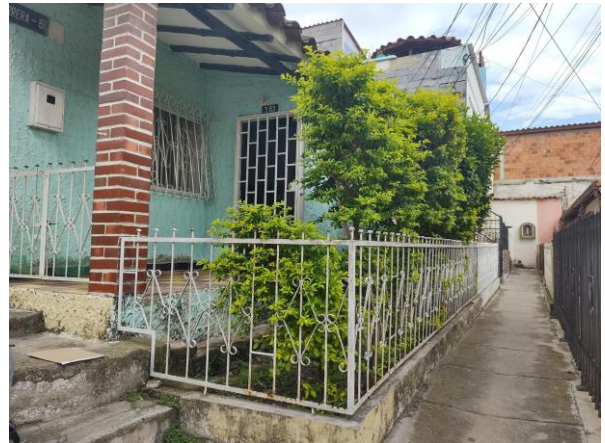
6.0	DESCRIPCIÓN DEL MOTIVO DE LA INSPECCIÓN OCULAR
<p>En atención al asunto de la referencia y de conformidad en el artículo 14 de la ley 1755 de 2015, y los artículos 135,206,239 de la ley 1801 de 2016 y de más normas concordantes, ha recibido esta inspección la queja; donde se solicita la intervención de la Inspección III de policía en ejercicio de control urbano.</p> <p>Con lo anterior, la inspección de Policía Urbana III de acuerdo a sus facultades legales representado por FABIAN ALBERTO CORREDOR, en aras de garantizar el derecho de petición, realizo una visita de inspección ocular el día 11 de MAYO de 2021 en la dirección CARRERA 6E # 3-30 DE LA URBANIZACION ARGENTINA ANTIGUA ubicado en el municipio de Piedecuesta – Santander, el cual cuenta con un área aproximada de 72.00 mts², con cedula catastral No 68-547-01-00-0140-0025-000, a nombre de la señora Carmen Cecilia Niño De Ramos, edificación de 1 piso construido, con un área de antejardín de 9.48 m², que cuenta con jardín de altura de 2.5 metros. Con el fin de verificar las condiciones del paso peatonal y las posibles afectaciones que se generan por las plantas sembradas en el antejardín del predio y si estas son permitidas en viviendas urbanas.</p> <p>Según la normatividad que rige el municipio PBOT, no se encuentra ningún apartado que impidan o indique el tipo de plantas que deban tener en un antejardín, por esta razón se da la recomendación al propietario de realizar el debido mantenimiento del jardín y así dejar la visibilidad de los otros predios y evitar molestias en los habitantes de este sector, ya que este no involucran afectaciones ni obstrucciones en el paso peatonal ni ningún riesgo que atente contra la integridad de algún residente de los predios colindantes.</p> <p>Así las cosas, este predio configura una INFRACCIÓN CONTRARIO A LAS NORMAS URBANÍSTICAS de:</p> <p>AREA POSTERIOR DEL ANTEJARDIN: 9.48 m²</p> <p>TOTAL, DE INFRACCION= 9.48 M2</p>

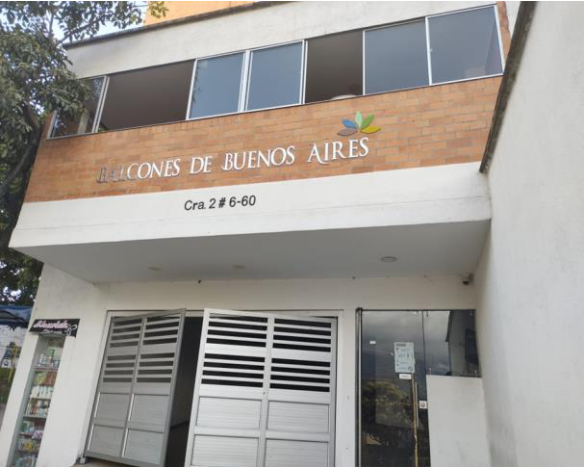
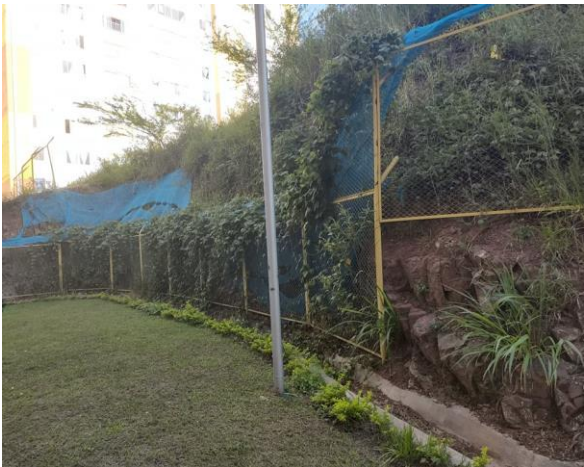
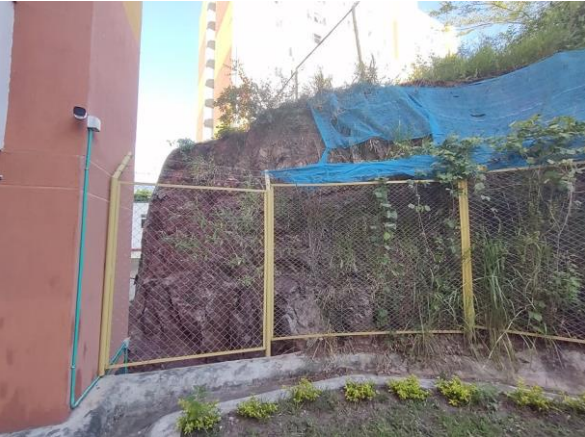
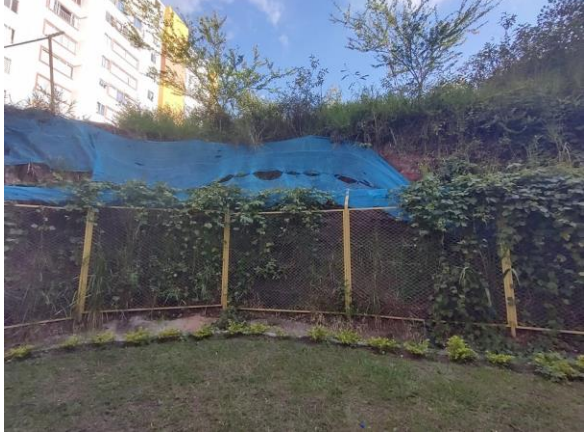
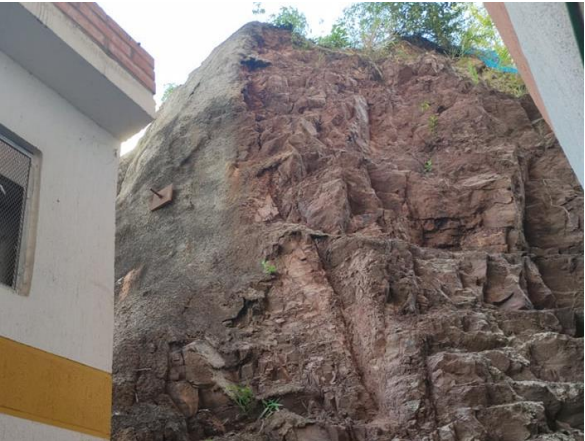
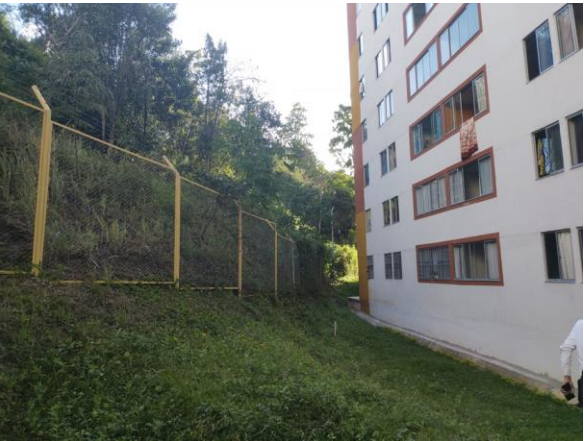
6.0	DESCRIPCIÓN DEL MOTIVO DE LA INSPECCIÓN OCULAR
<p>La Inspección III de policía en ejercicio de control urbano de conformidad con lo descrito en el artículo 135 de la ley 1801 de 2016, de acuerdo a sus facultades legales representado por FABIAN ALBERTO CORREDOR hace presencia el día 13 de MAYO de 2021 en la dirección CARRERA 2 # 6-60 DEL CONJUNTO RESIDENCIAL BALCONES DE BUENOS AIRES DEL MUNICIPIO DE PIEDECUESTA donde encuentra una urbanización, con cedula catastral No 68-547-01-00-0264-0003-000</p> <p>Se realizó una visita ocular de inspección y verificación de las medidas de estabilización, protección y mitigación de riesgos del TALUD colindante con el CONJUNTO RESIDENCIAL BALCONES DE BUENOS AIRES construido por la constructora ISCANA, estipuladas en las NORMAS URBANÍSTICAS DE AISLAMIENTOS EN EDIFICACIONES LOCALIZADAS ABAJO DE LA BASE O PIE DEL TALUD CONTEMPLADOS EN LA CDMB, donde se hace mención la conservación de aislamiento en edificaciones localizadas abajo de la base o pie del talud, con el objeto de evitar o mitigar las amenazas geotécnicas y en esta forma proteger la vida, la integridad y el bienestar de los residentes del conjunto.</p> <p>En el desarrollo de la visita de inspección ocular se verifico y se localizó las obras de estabilización y mitigación de riesgos, propuestos por la empresa constructora, la cual estabilizo una parte de este talud en concreto lanzado, dejando al descubierto 21,60 metros longitudinales de una ladera rocosa colindando con torres de apartamentos del conjunto residencial dejando un aislamiento aproximado de 6.60 Mts. El terreno en mención en el momento de la visita no presentaba desprendimiento de material particulado proveniente del talud, se pudo evidenciar la presencia de vegetación y un encerramiento bajo la base del talud y una lona azul.</p> <p>Así las cosas, esta configura una INFRACCIÓN CONTRARIO A LAS NORMAS URBANÍSTICAS</p>

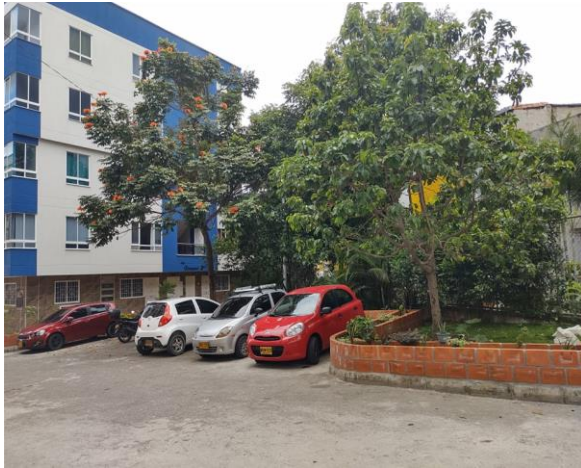
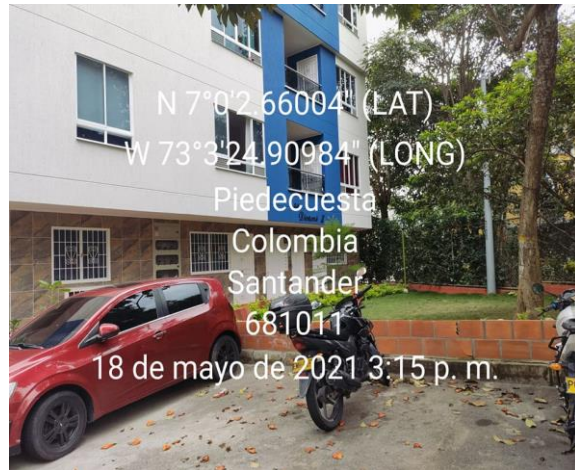
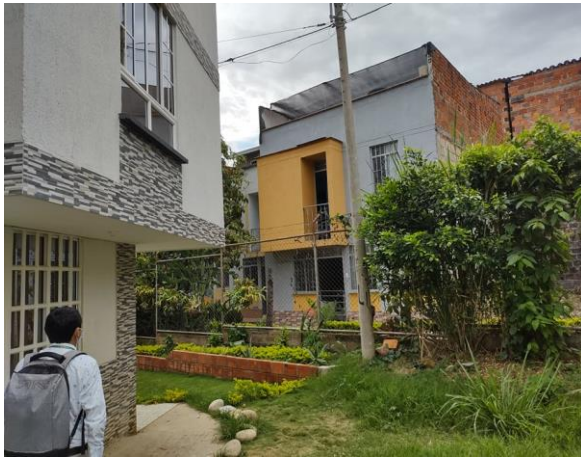
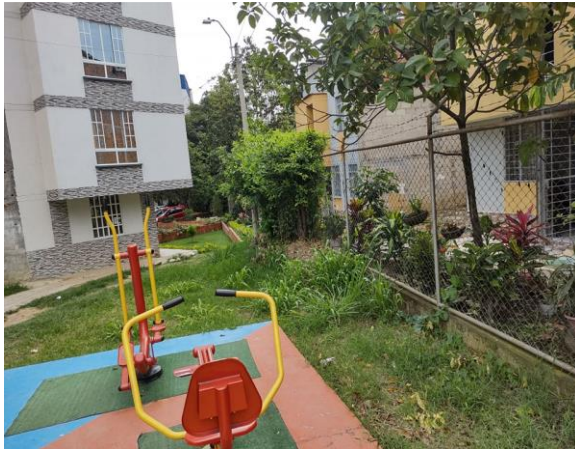
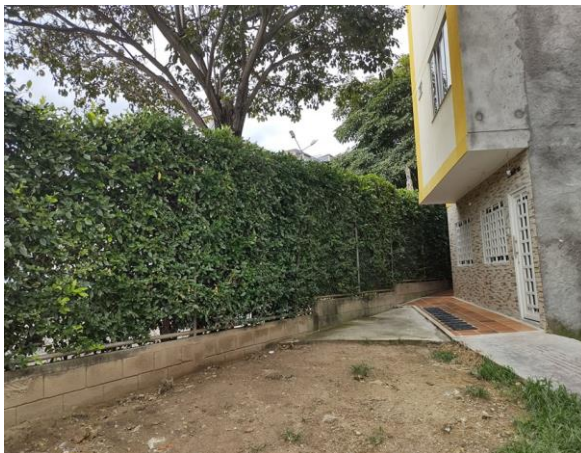
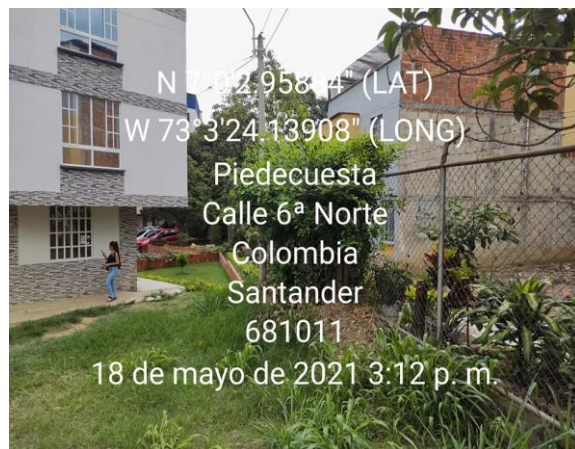
6.0	DESCRIPCIÓN DEL MOTIVO DE LA INSPECCIÓN OCULAR
<p>En atención al asunto de la referencia y de conformidad en el artículo 14 de la ley 1755 de 2015, y los artículos 135,206,239 de la ley 1801 de 2016 y de más normas concordantes, ha recibido esta inspección la queja presentada por el señor: ANTONIO MARIA VILLAMIZAR CONTRERAS; donde se solicita la intervención de la Inspección III de policía en ejercicio de control urbano.</p> <p>Con lo anterior, la inspección de Policía Urbana III de acuerdo a sus facultades legales representado por FABIAN ALBERTO CORREDOR, en aras de garantizar el derecho de petición, realizo una visita de inspección ocular el día 18 de MAYO de 2021 en la dirección CALLE 7N – EN EL BARRIO JUNIN ubicado en el municipio de Piedecuesta – Santander.</p> <p>En el momento de la visita de inspección ocular al sitio en mención, no se encontró ningún taller de metalistería ni ningún otro local comercial que puedan causar daños o ruidos molestos que afecten la integridad o la salud de los habitantes del CONJUNTO RESIDENCIAL PORTAL DE SANTILLANA, ni ningún material particulado procedente de limaduras de hierro.</p> <p style="text-align: center;">EVIDENCIA FOTOGRAFICA DE LA VISITA</p>
