ESTUDIO PATOLÓGICO A LA CASA EL JORDAN, LOCALIZADA EN LA VEREDA DE  
HOJAS ANCHAS, EN EL MUNICIPIO DE GUARNE, DEPARTAMENTO DE ANTIQUIA.

CARLOS ANDRES ZAPATA JIMENEZ

PROGRAMA DE ESPECIALIZACIÓN EN PATOLOGÍA DE LA CONSTRUCCIÓN

ENERO DE 2024

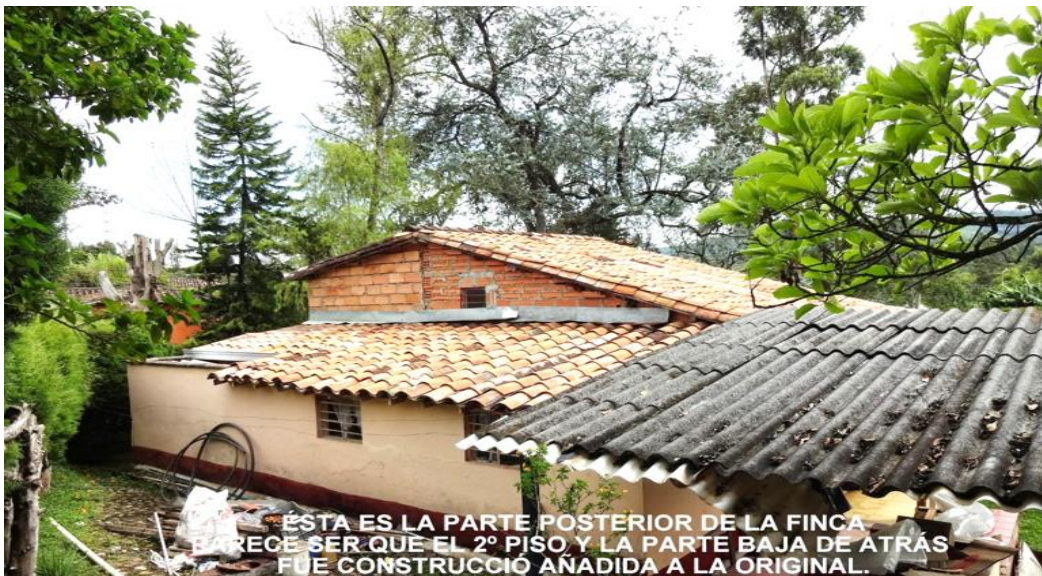
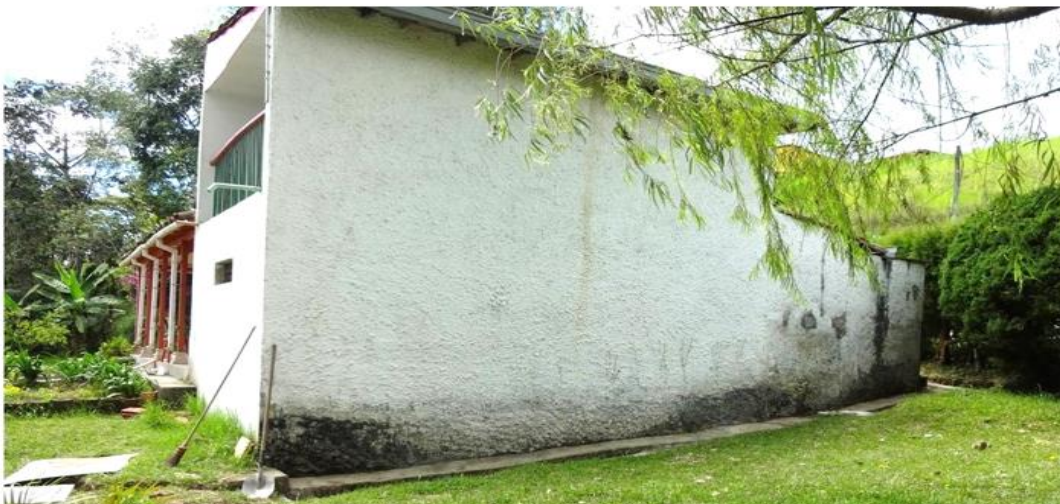
Para constatar el estado actual del paciente, se realizó una visita de inspección visual, de identificación de los posibles daños producidos por humedades y problemas generales por ser una construcción realizada de manera empírica donde no se tuvieron en cuenta ningunos conceptos técnicos.

A continuación, se presentan las imágenes de lo encontrado en la visita de campo:

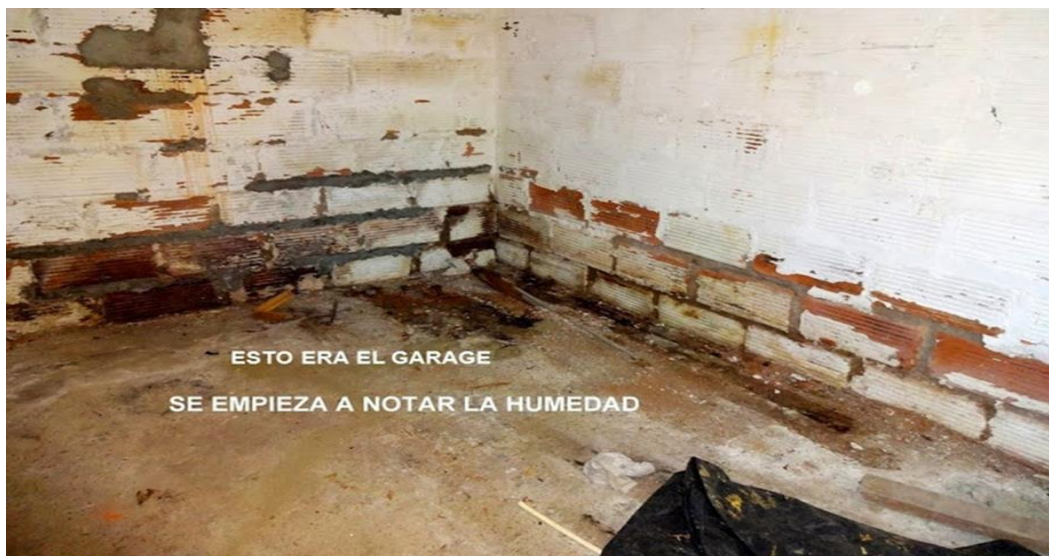
Foto de muro interior del garaje donde se evidencia todo el deterioro en la mampostería.

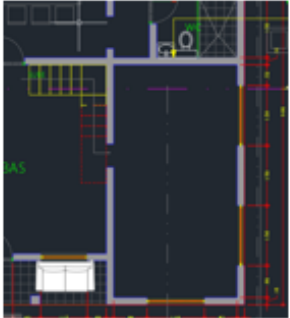
Figura 17. Detalle de la ficha registro de daños

| UNIVERSIDAD SANTO TOMAS | | | | FACULTAD DE CIENCIAS Y TECNOLOGÍAS | | ESPECIALIZACIÓN EN PATOLOGÍA DE LA CONSTRUCCIÓN 2023 MEDELLÍN | |
|---|---|--|---|---|---|---|---|
| DESCRIPCIÓN: se presenta una humedad en la l del espacio en todo el espacio, desperendimiento por causa de la humedad, deterioro de los materiales. | | | | | | | |
| ANCHO (m.) | 0,003 | | | | | | |
| ALTO (m.) | 3,2 | | | | | | |

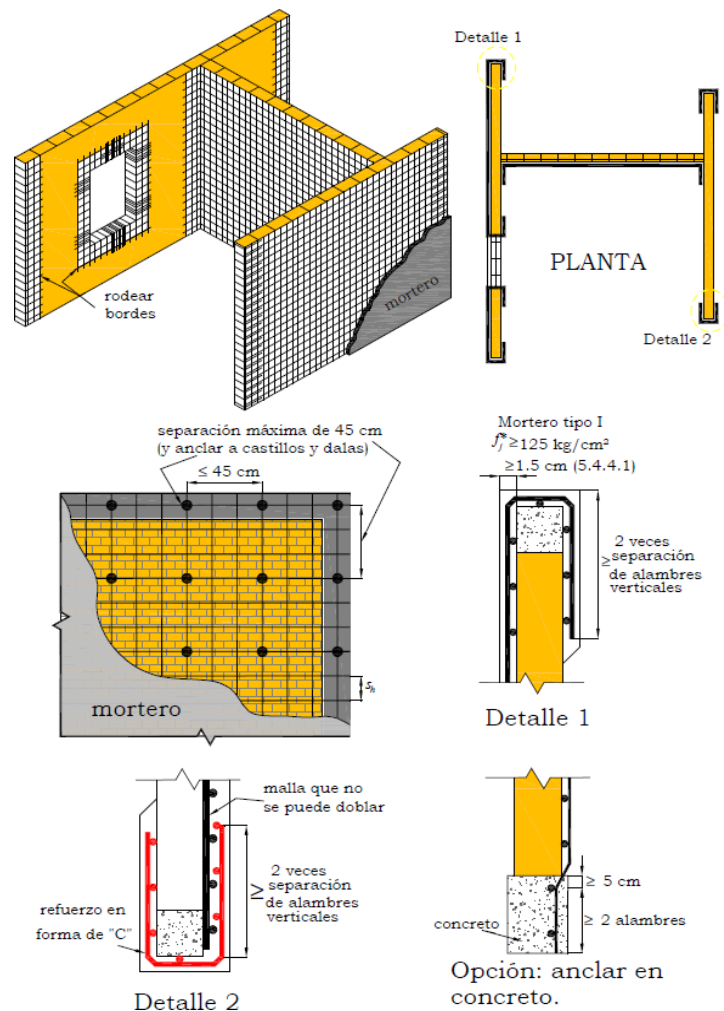
**Figura 5. Refuerzo propuesto de todos los muros en todos los niveles**

- De acuerdo con el Peritaje y la inspección visual, la calidad del diseño se califica como: **NO ACEPTABLE**. La construcción se califica como: **NO ACEPTABLE**. La estructura se califica como: **NO ACEPTABLE**.
- En la revisión y comprobación de la configuración de la estructura es necesario el refuerzo de todos los muros con respecto a su cimentación en la estructura en dirección X y Y, para las cuales se proponen refuerzos con malla exterior, de acuerdo a la siguiente imagen.

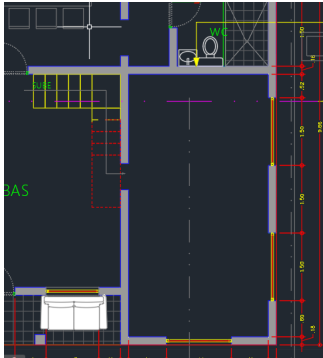
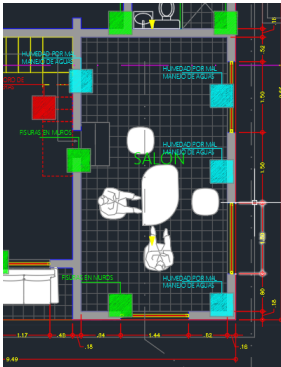
| UNIVERSIDAD SANTO TOMAS | | | | | | |
|---|---|---|---|---|---|---|
| DESCRIPCIÓN: se presenta una humedad en la l del espacio en todo el espacio, desprendimiento por causa de la humedad, deterioro de los materiales. | | | | | | |
| ANCHO (m.) | 0,003 | | | | | |
| ALTO (m.) | 3,2 | | | | | |

| UBICACIÓN EN PLANTA DE LA LESION | | FICHA No. | F1-01 |
|---|---|---|---|
| DIAGNÓSTICO | Esta es una lesión de orden secundaria, producida por una diferencia de compatibilidades de los materiales en su modulo de elasticidad formandose asi una dilatación de los materiales distintos, debido a que es el paramento lateral de la edificación en estudio con la edificación continua. | | |

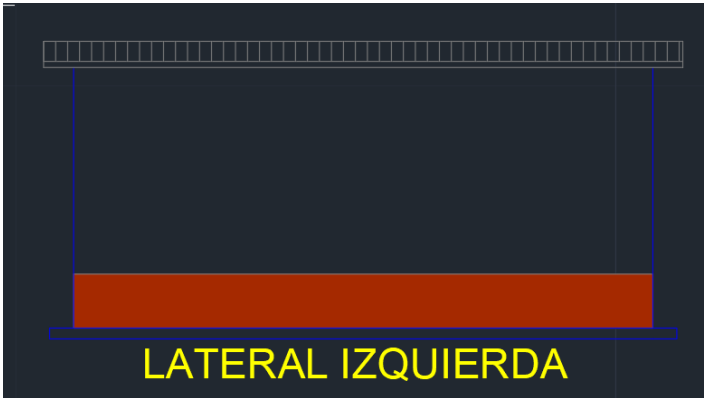
DESCRIPCIÓN: se presenta una humedad en la l del espacio en todo el espacio, desperendimiento por causa de la humedad, deterioro de los materiales.

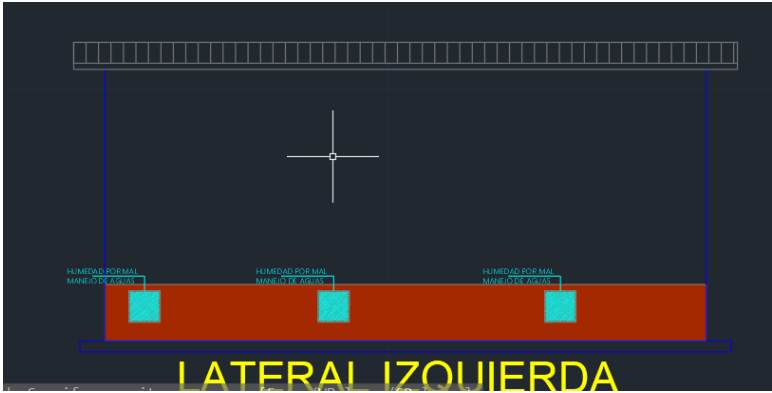
| UBICACIÓN EN PLANTA DE LA LESION | | FICHA No. | F1-01 |
|---|---|---|---|
| DIAGNÓSTICO | Esta es una lesión de orden secundaria, producida por una diferencia de compatibilidades de los materiales en su modulo de elasticidad formandose asi una dilatación de los materiales distintos, debido a que es el paramento lateral de la edificación en estudio con la edificación continua. | | |

| UBICACIÓN EN PLANTA DE LA LESION | | FICHA No. | F1-01 |
|---|---|---|---|
| REPARACIÓN EFECTO | Guiar las aguas lluvias para que causen las humedades al interior de la vivienda y demoler toda la zona que tiene la humedad haciendo un reempazo paulatino con el fin de no afectar la estructura y rehabilitar toda la estructura. | | |

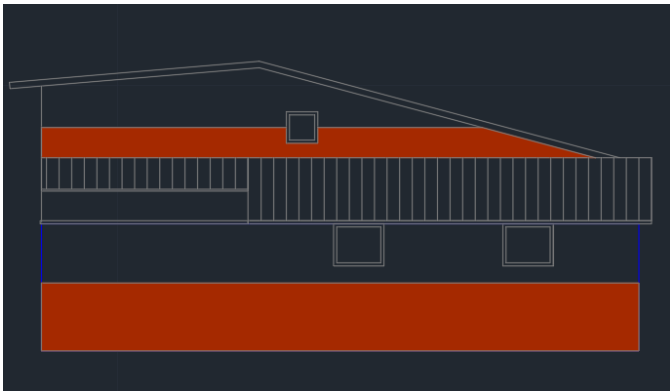
**DESCRIPCIÓN:** se presenta una humedad en la l del espacio en todo el espacio, desperendimiento por causa de la humedad, deterioro de los materiales.

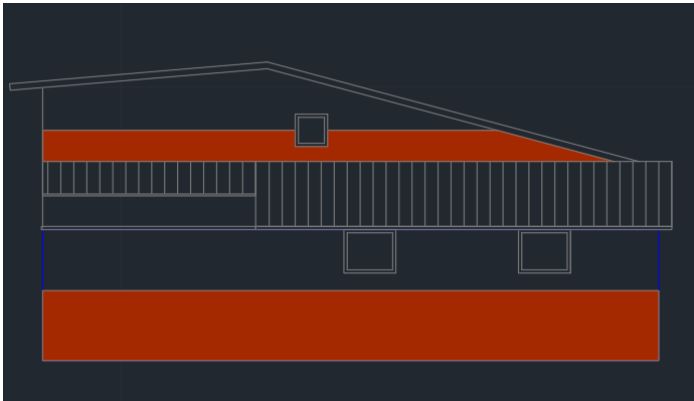
| UBICACIÓN EN PLANTA DE LA LESION | | FICHA No. | F1-01 |
|---|---|---|---|
| DIAGNÓSTICO | Esta es una lesión de orden secundaria, producida por una diferencia de compatibilidades de los materiales en su modulo de elasticidad formandose asi una dilatación de los materiales distintos, debido a que es el paramento lateral de la edificación en estudio con la edificación continua. | | |

| UBICACIÓN EN PLANTA DE LA LESION | | FICHA No. | F1-01 |
|---|---|---|---|
| REPARACIÓN EFECTO | Guiar las aguas lluvias para que causen las humedades al interior de la vivienda y demoler toda la zona que tiene la humedad haciendo un reempazo paulatino con el fin de no afectar la estructura y rehabilitar toda la estructura. | | |

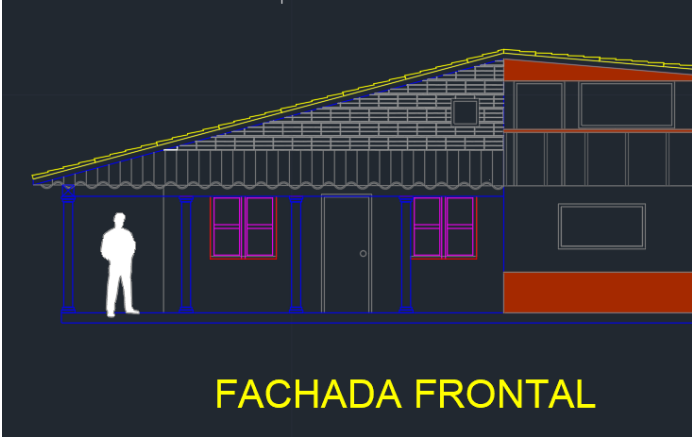
**DESCRIPCIÓN:** Fisuras por causa de falta de trabas y dovelas en la estructura

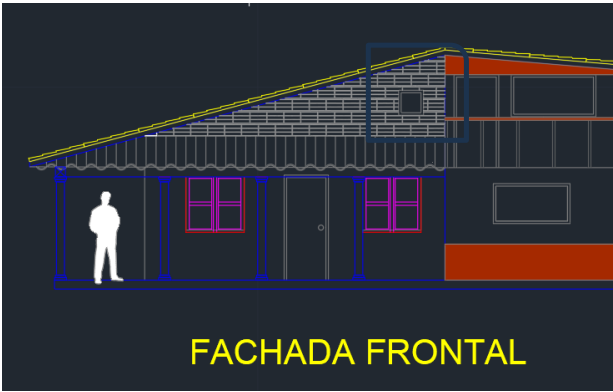
| UBICACIÓN EN PLANTA DE LA LESION | | FICHA No. | F1-01 |
|---|---|---|---|
| <b>DIAGNÓSTICO</b> | Es una lesion que afecta la estructura principal de la casa causan fisuras que posteriormente puede causar la separacion de los espacios y generando daños graves en toda la casa | | |

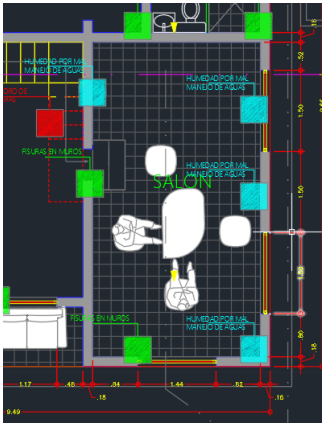
DESCRIPCIÓN: se presenta una humedad en la l del espacio en todo el espacio, desprendimiento por causa de la humedad, deterioro de los materiales.

| UBICACIÓN EN PLANTA DE LA LESION | | FICHA No. | F1-01 |
|---|---|---|---|
| DIAGNÓSTICO | Esta es una lesión de orden secundaria, producida por una diferencia de compatibilidades de los materiales en su modulo de elasticidad formandose asi una dilatación de los materiales distintos, debido a que es el paramento lateral de la edificación en estudio con la edificación continua. | | |
