FICHAS: RECOPIACIÓN DE INFORMACIÓN

LESIONES SUPERESTRUCTURA

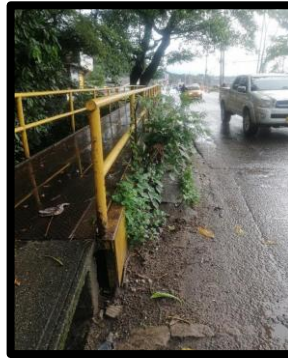
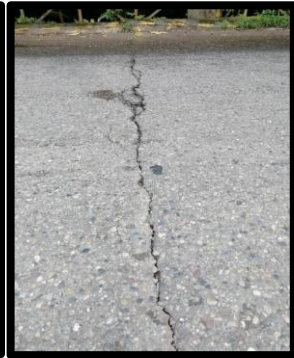
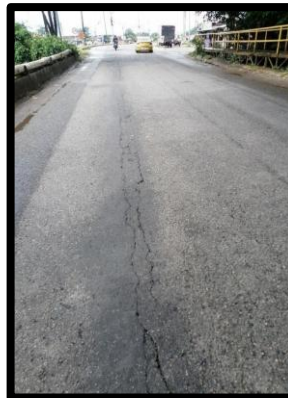
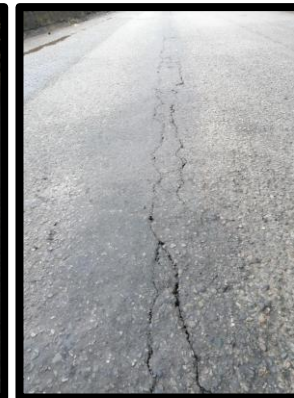
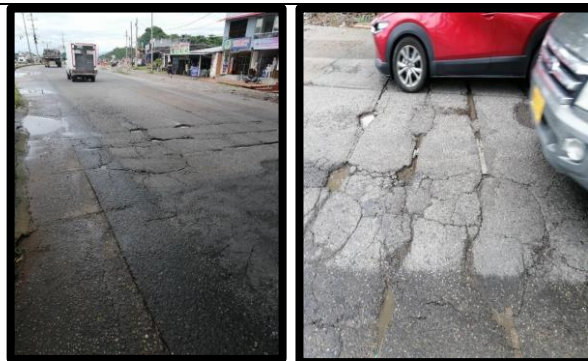
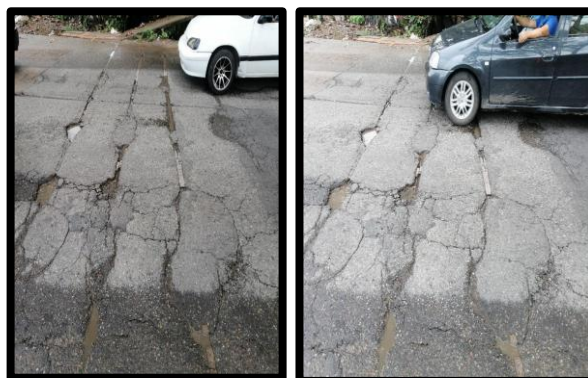
<p>PLACA SUPERIOR</p>	<p><u>Lesiones de origen físico:</u> Humedad de obra por filtración de la junta longitudinal de la ampliación del puente, suciedad, falta de mantenimiento</p> <p><u>Lesiones de origen químico:</u> Eflorescencia, oxidación del acero inferior de las placas por mal proceso constructivo ya que no dejaron recubrimiento mínimo inferior.</p> <p><u>Lesiones de origen mecánico:</u> Desprendimiento del concreto por carbonatación y oxidación del acero.</p> <p><u>Lesiones de origen biológico:</u> Evidencia de organismos de origen vegetal debido a las filtraciones los cuales acentúan más la humedad en la placa y aceleran el proceso de oxidación del acero inferior.</p>

<p>Adosamiento de tuberías de redes de telecomunicaciones y de red de acueducto de 8" la cual posee una ventosa que mantiene drenando agua, manteniendo la humedad y facilitando la proliferación de organismos de origen vegetal que aceleran el deterioro de la del puente, y generan sobrecargas adicionales a la estructura.</p> <p>Presencia de humedad (debido a la falta de mantenimiento de drenes y guarda ruedas que impidan el escurrimiento de aguas de escorrentía a vigas y estribos), que da paso y facilita la proliferación de organismos de origen vegetal, los cuales aceleran el deterioro de la del puente, y generan sobrecargas adicionales a la estructura.</p> <p>Carpeta de rodadura de e=0.07 m, en mal estado de aproches del puente, con presencia de fisuras longitudinales, transversales y piel de cocodrilo.</p>

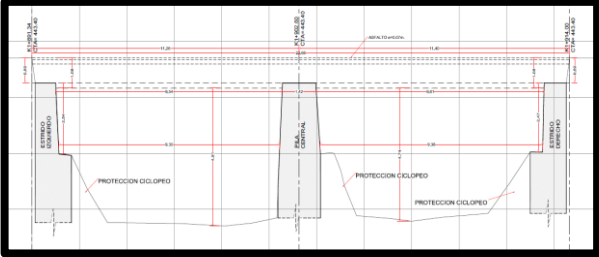
<p>ESTRIBOS</p>

<p>No se logró realizar la auscultación de los cimientos del puente vehicular con el fin de verificar su tipología. Se presume que debido a afectaciones sobre estos elementos de apoyo y a la evidente construcción posterior de obras de protección frente al fenómeno de socavación se espera que esta estructura hidráulica, descansa sobre cimentación superficial.</p>
<p>ESTRIBO MARGEN PORFÍA</p>

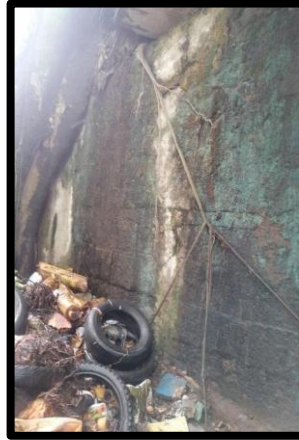
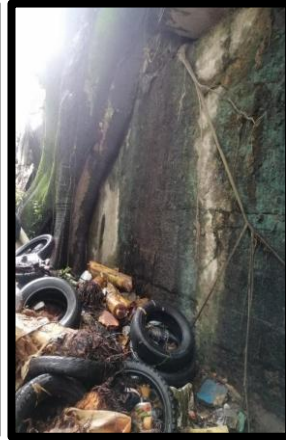
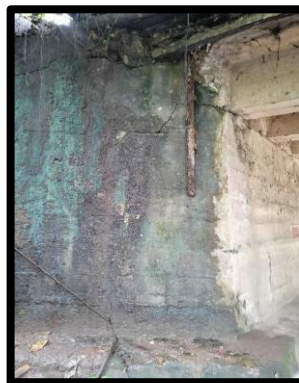
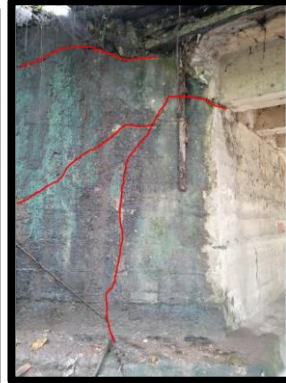
<p>ALETA IZQUIERDA SENTIDO ACACIAS</p>		 	<p>Estructura de contención y encauzamiento hidráulico en concreto ciclópeo, parcialmente demolida para la construcción del estribo del puente caño grande de la margen izquierda.</p>
<p>ALETA DERECHA SENTIDO VILLAVICENCIO</p>	<p><u>Lesiones de origen físico:</u> humedad de obra por filtración, taponamiento de drenes, falta de guarda ruedas que impidan que el agua de la calzada infiltre a lo largo del puente. <u>Lesiones de origen químico:</u> eflorescencia. <u>Lesiones de origen mecánico:</u> desprendimiento del concreto por carbonatación <u>Lesiones de origen biológico:</u> evidencia de organismos de origen vegetal debido a las filtraciones los cuales acentúan más la humedad.</p>	 	<p>Estructura de contención y encauzamiento hidráulico en concreto ciclópeo con afectación estructural debido al adosamiento de árbol de gran tamaño, presencia de basuras y vegetación en el sector.</p> <p>Estructura de contención y encauzamiento hidráulico en concreto ciclópeo con múltiples grietas de 3 mm, por posible falta de acero estructural, debido al adosamiento de árbol de gran tamaño, sobrecargas y sobreesfuerzos no considerados en el diseño, que compromete el comportamiento estructural de la aleta.</p>

<p>ALETA IZQUIERDA SENTIDO VILLAVICENCIO</p>	<p><u>Lesiones de origen físico:</u> Humedad de obra por filtración, taponamiento de drenes, falta de guarda ruedas que impidan que el agua de la calzada infiltre a lo largo del puente</p> <p><u>Lesiones de origen químico:</u> Eflorescencia.</p> <p><u>Lesiones de origen mecánico:</u> Desprendimiento del concreto por carbonatación</p> <p><u>Lesiones de origen biológico:</u> Evidencia de organismos de origen vegetal debido a las filtraciones los cuales acentúan más la humedad.</p>

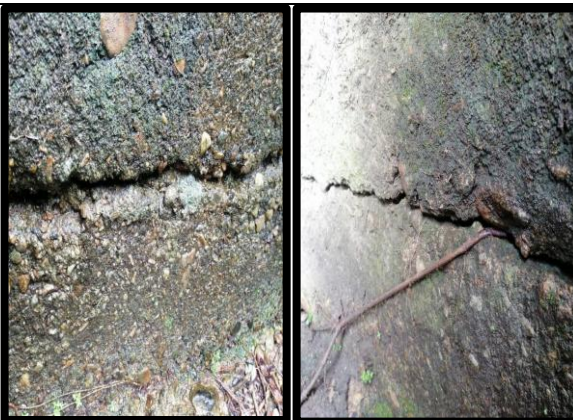
<p>Estructura de contención y encauzamiento hidráulico en concreto ciclópeo con múltiples grietas de 2 y 3 mm, por posible falta de acero estructural, acción de cargas sísmicas, con deficiencias constructivas tales como juntas frías inadecuadas, sobrecargas y sobreesfuerzos no considerados en el diseño, que compromete el comportamiento estructural de la aleta.</p> <p>Las aletas de un puente vehicular cumplen funciones estructurales e hidráulicas representativas para el buen comportamiento de un puente vehicular. Por un lado, permiten direccionar adecuadamente el Cauce del Río, contribuyendo a mitigar los efectos erosivos del flujo hídrico sobre el acceso al puente. Por otro lado, actúan como elementos de contención del material que conforma el terraplén de acceso, sobre el cual se apoya la losa de aproximación. En</p>

muchos casos, los puentes carecen de losa de aproximación, lo que incrementa la importancia del adecuado confinamiento y estabilidad del material del acceso.

La pérdida de dicho material, producto de procesos de socavación, erosión o desestabilización, puede originar asentamientos diferenciales, formación de baches y, en consecuencia, la pérdida de funcionalidad de la infraestructura vial.
