SEGUIMIENTO Y CONTROL A LOS PROYECTOS DE INVERSION DEL  
MUNICIPIO DE AGUAZUL - CASANARE

UNIVERSIDAD SANTO TOMAS SECCIONAL TUNJA  
FACULTAD INGENIERIA CIVIL  
TUNJA  
2017

TRABAJO DE GRADO PARA OPTAR POR EL TITULO DE INGENIERO CIVIL

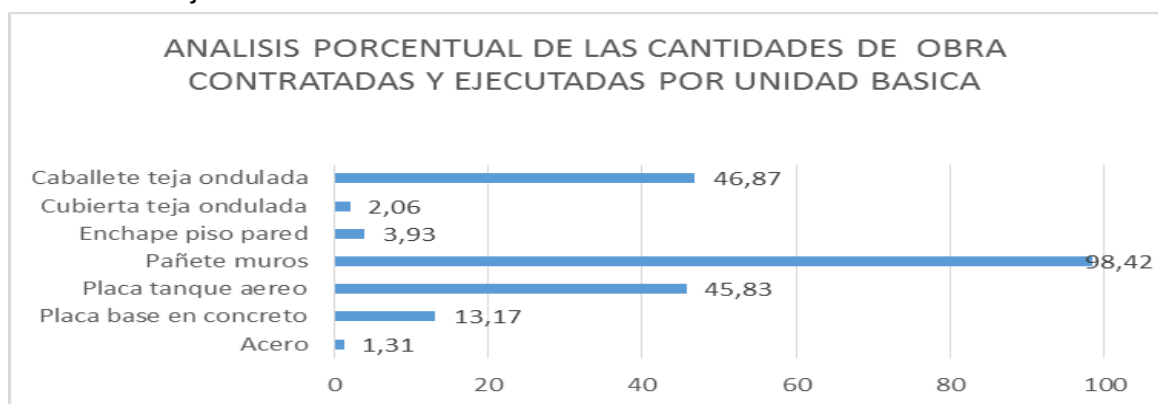
Figura 2. Porcentaje de variación en las cantidades de obra contratadas y cantidades ejecutadas.

La Figura 2. Muestra la incidencia en la variación en el incremento de los pañetes, debido a dos causas. Primera causa: El área de la placa base fue contratada igual que al área construida; presupuesto que se ajustó en pañete. Segunda causa: No se encuentra incluido el Pañete para la aplicación del graniplast de la fachada y el enchape del baño en el APU. Para un adicional de 40 m2 de pañete.

El caballete estaba definido para cubrir un trayecto de 4,25 m. Para evitar infiltraciones se determinó instalar el caballete en todo el muro de 8m.

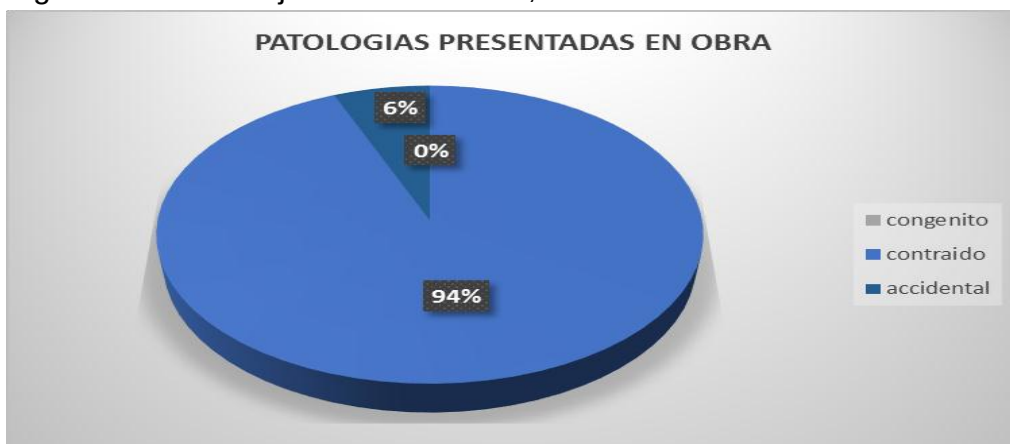
Figura 8. Porcentaje de los defectos, daños de las unidades básicas

En el proceso de construcción de las viviendas de interés social se presentaron una serie de patologías como fisuras pandeo en las columnas, fallas de tipo mecánico por mal disposición de las formaletas y encofrado. Se hizo necesario generar un formato con el tipo de deficiencias que se presentaron a lo largo del proyecto.

El 94 % de las patologías presentadas en la obra se refieren a fallas adquiridas por malas técnicas de construcción, materiales inadecuados, se evidencia huecos en la secciones de las columnas (*ver foto n.25.*) posiblemente por falta de vibrado el concreto, mampostería con desplomes, mampostería sin mortero de pega adecuado.

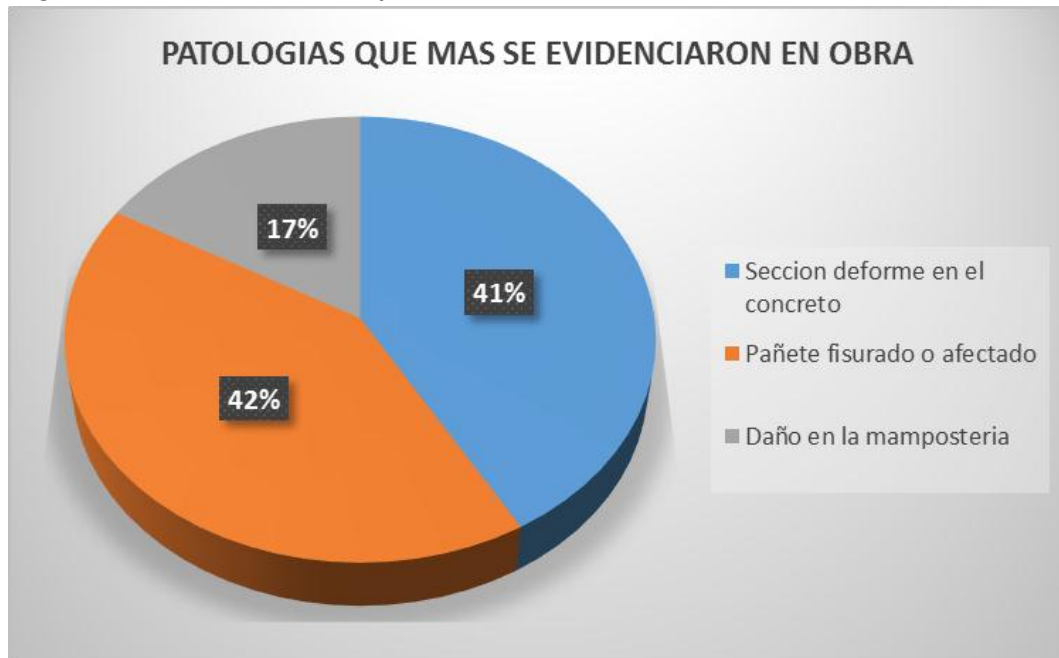
Figura 9. Lesiones más representativas en los subsidios de vivienda.

La falla más representativa son el pañete fisurado en forma de mapa, las posibles causas son retracción por secado, inadecuado curado o agregado arcilloso.

Pañete de muro de 1 m x 2,5 m se encuentra fisurado, terminaciones en muros y ventanas no presentan uniformidad generando mal aspecto a la obra, un caballete roto, una sección de caballetes presenta una luz con respecto a la cubierta general, el graniplast fue deteriorado por la conexión de polo a tierra.

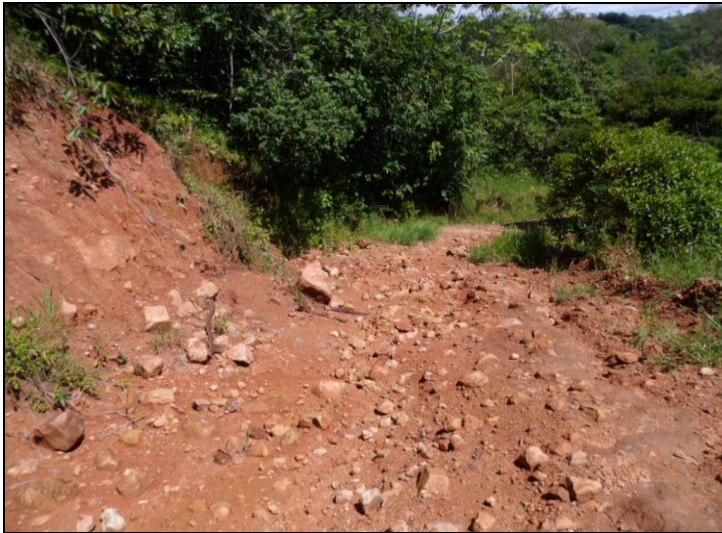
Foto 31. Vía hacia la Vereda la Unión

Se puede evidenciar que se realizó un mejoramiento en la vía que conduce de la intersección Río Chiquito a la Vereda la Unión, ya que se encontraba en condiciones intransitables y en cuanto a la solicitud del puente quedó pendiente la contratación de los estudios.

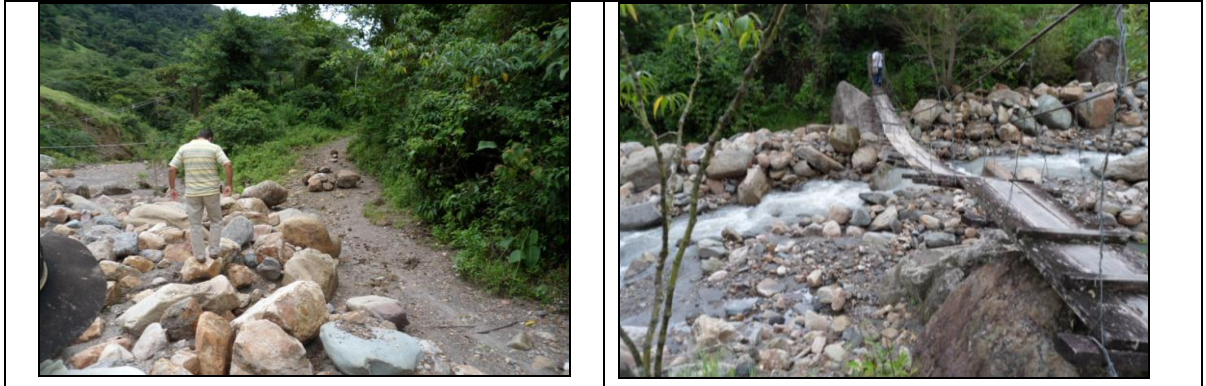
Foto 36. Punto llegada vía plan Brisas Cunama

La estructura vial está compuesta por una capa en recebo compactado con un ancho de carril aproximado de 3m que llega hasta el borde del río. En este punto convergen dos rutas hacia Pajarito, dos alternativas para la proyección del proyecto con la ventaja de tomar la ubicación superior son: mejores condiciones topográficas.

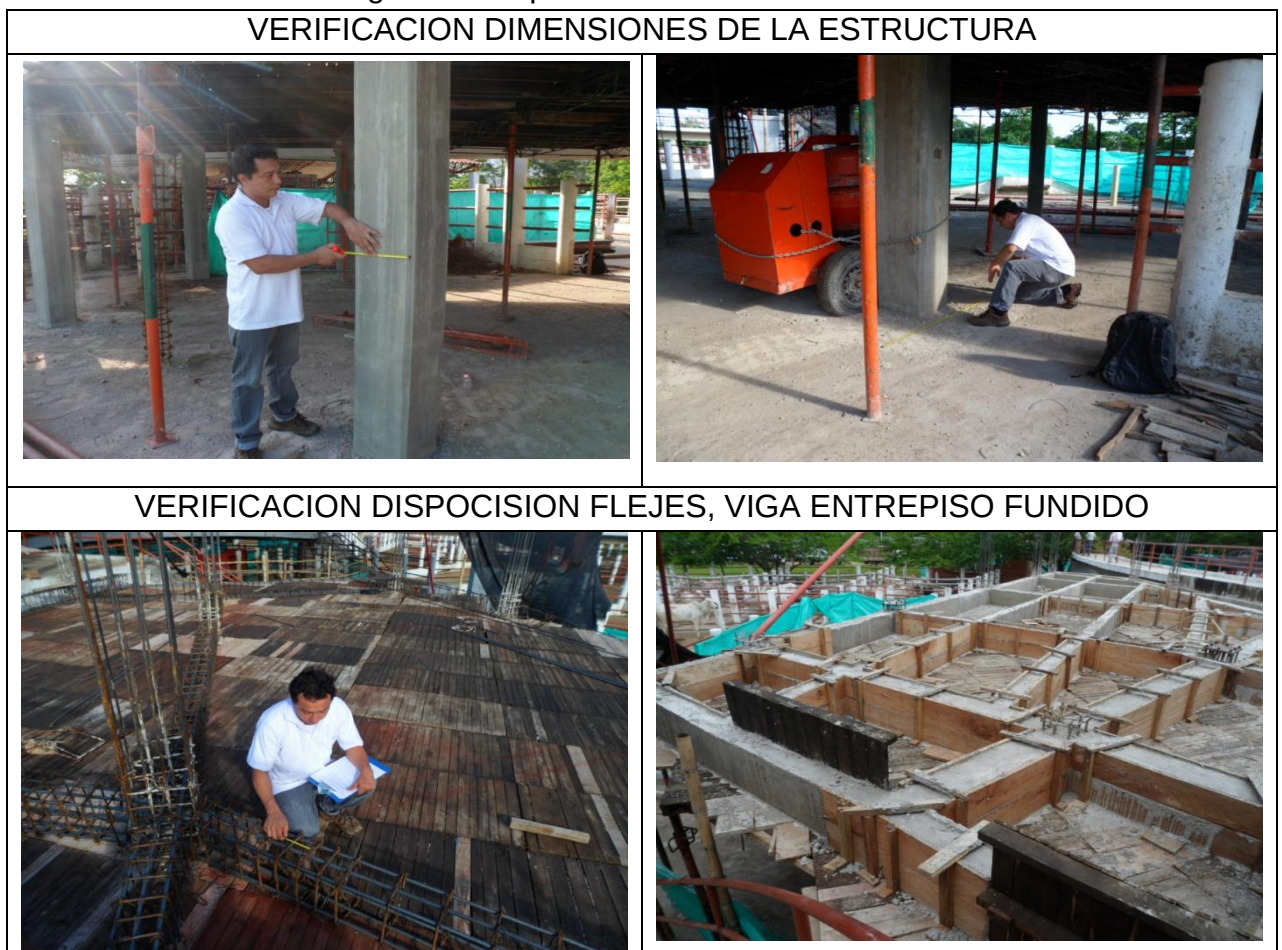
Foto 38. Construcción viga de entrepiso N+3.20

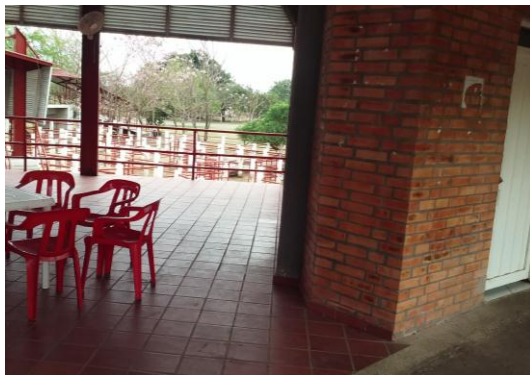
Foto 39. Espacio libre restaurante.

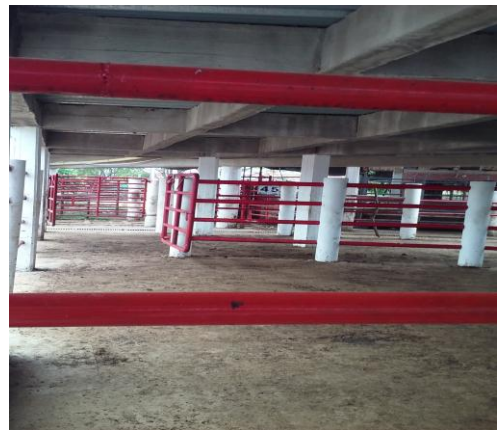
Foto 40. Planta baja restaurante.
