**Estudio Patológico a la Estructura Física de la Plaza Monumental de Toros Ubicada en  
el Municipio de Aipe Huila**

**Especialización en Patología de la Construcción – Cohorte 2019-2**

**Trabajo Profesional Integrado – TPI para optar al Título de  
Especialistas en Patología de la Construcción**

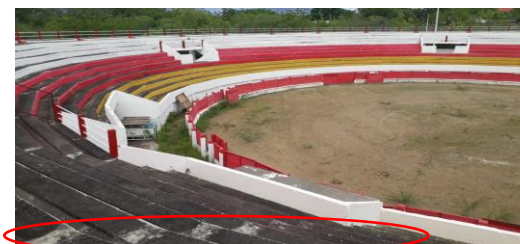
FOTO No. 2

OBSERVACIONES: Se presenta desprendimientos de concretos en las juntas horizontales de la gradería.

Con el fin de eliminar las filtraciones en las graderías, es pertinente hacer sello de las juntas que se forman por la unión de gradería y espaldar, previamente se realizará limpieza con hidrolavadora con el fin eliminar cualquier tipo de suciedad presente, dejando secar posteriormente, para su aplicación se utilizará el kit completo de Sika con el fin de aplicar directamente, se debe instalar el sello que tenga propiedades de impermeabilizante y de recubrimiento evitando el paso de filtración de agua. El estado del sello se deberá revisar por lo menos dos veces al año, lo anterior con el fin de evitar más filtraciones que conlleven a generar nuevas fisuras.

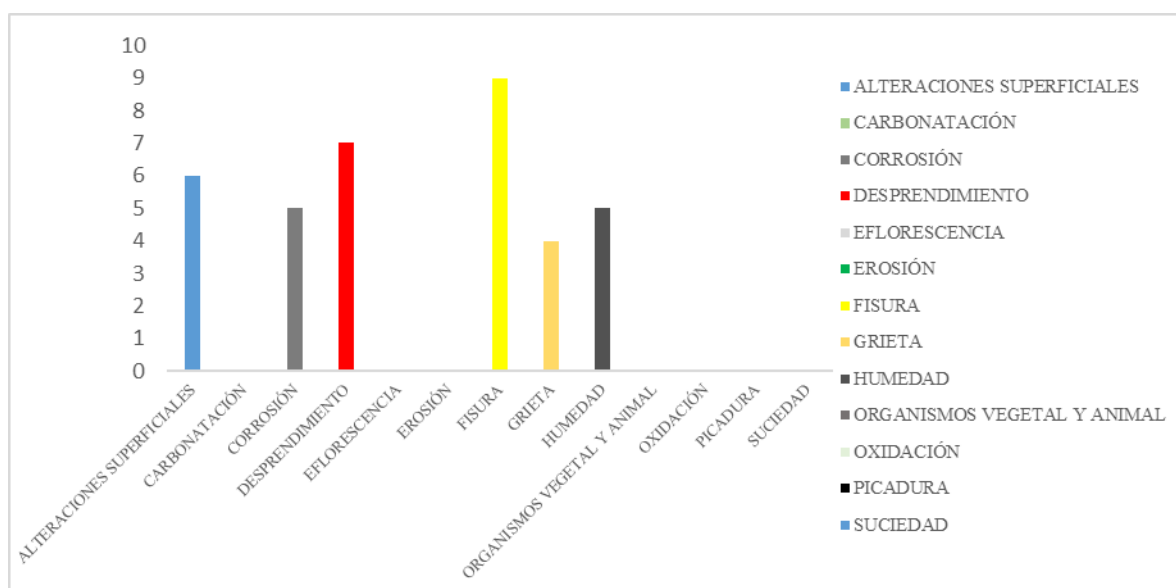
**Figura 12. Gráfico de Lesiones Comunes en la Estructura. Fuente: elaboración propia**

En la Figura 12 se presenta el consolidado con las lesiones más comunes identificadas de forma visual mediante visita técnica al sitio de estudio. Dentro de las cuales se destacan fisuras, humedades, desprendimientos, grietas.

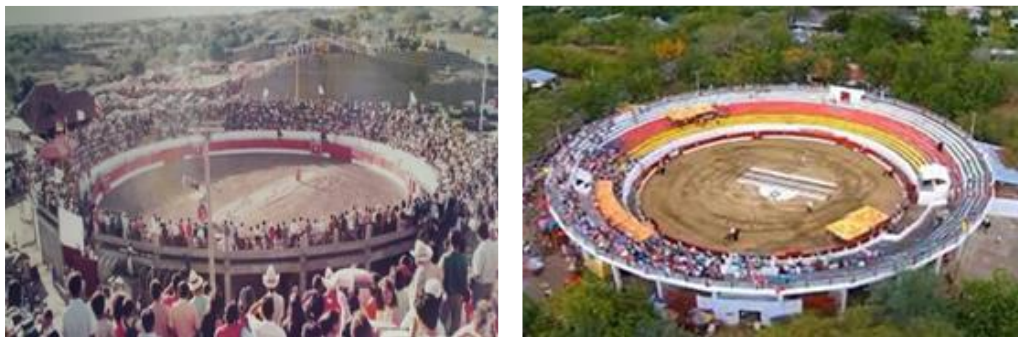
**Figura 13. Fotografía Comparativa Plaza de Toros Aipe (1989- 2018). Fuente: elaboración propia**

Respecto al estado de conservación se podría decir que de forma general conserva el 85% de su estructura original diseñada, se ha realizado en diversas ocasiones pinturas y resanes a la estructura en concreto. En la Figura 13, se muestra una comparación fotográfica entre 1989 en su inauguración versus 2018 en el mes de octubre. En la actualidad la plaza se encuentra cerrada para usos de eventos de corridas de toros y las ferias y fiestas del municipio, lo anterior por no contar con un estudio patológico y de vulnerabilidad sísmica que permita establecer si es prudente seguir utilizando en eventos masivos, o si se deben tomar medidas contingentes para evitar futuros desastres de colapso.

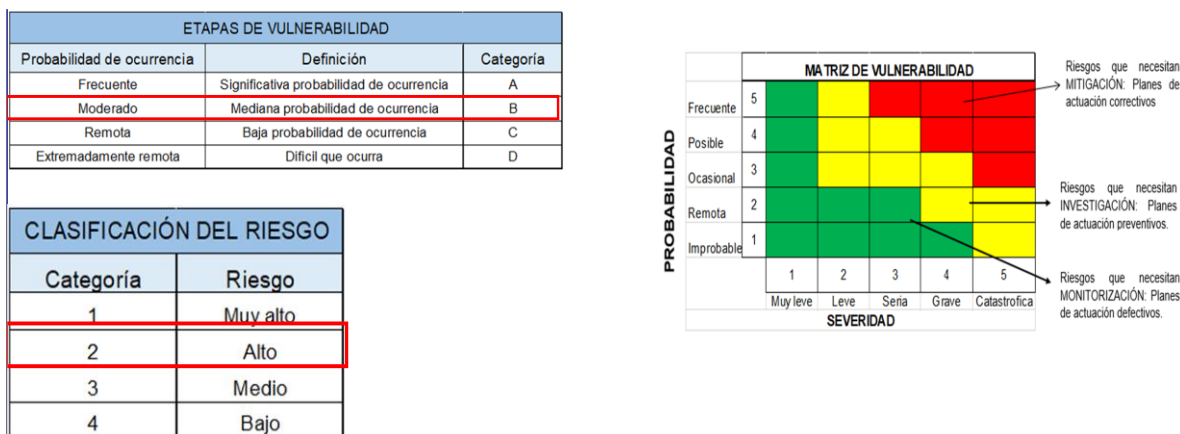
**Figura 28. Clasificación de Vulnerabilidad del Paciente. Fuente: elaboración propia**

Una vez realizado el ejercicio cualitativo de matriz de vulnerabilidad de riesgos para la parte más afectada de la plaza de toros se obtiene clasificada dentro de riesgo Alto con una probabilidad de ocurrencia moderado, Clasificación 2B, Tal como se evidencia en la Figura 28:

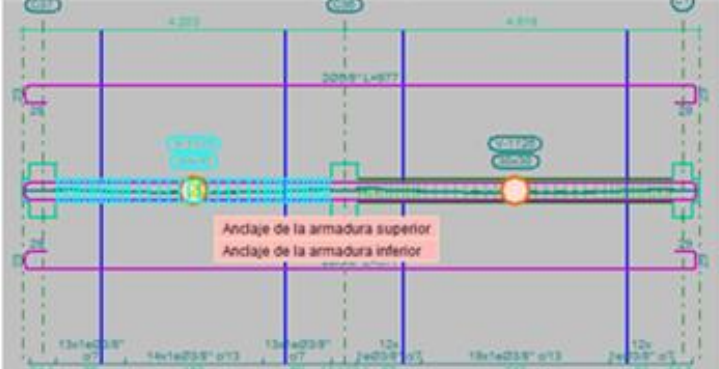
| ELEMENTOS | ERROR | EXPLICACIÓN |
|---|---|---|
| Viga de cimentación (30x30) | | <ul style="list-style-type: none"> <li>Las vigas transversales cumplen las solicitaciones y requisitos mínimos de la NSR-10, esta es una advertencia al desarrollo del gancho de acero, no implica una afectación en la estructura y su comportamiento.</li> </ul> |
| Vigas de carga inclinadas (40x50) | <p><b>Luz de 4.02m</b></p> <p>Estado límite de agotamiento por torsión. Separación entre las barras de la armadura longitudinal. (NSR-10, Título C, Artículo 11.5.6.2)<br/>El refuerzo longitudinal requerido para torsión debe estar distribuido a lo largo del perímetro del estribo cerrado con un espaciamiento máximo de 300 mm.<br/><math>s \leq 300 \text{ mm}</math> <span style="float: right;">470 mm <math>\leq</math> 300 mm <b>X</b></span></p> <p>Estado límite de agotamiento por torsión. Interacción entre torsión y esfuerzos normales. Flexión alrededor del eje X. (NSR-10, Título C, Artículo 11.5.3.8)</p> <p>Resistencia al momento torsional, momento y fuerza axial. Refuerzo longitudinal (Artículo 11.5.3.8).<br/>Los esfuerzos solicitantes de cálculo pécimos se producen para la combinación de acciones Envolvente de momentos máximos en situaciones sísmicas.<br/>Se debe satisfacer:</p> $A_t \geq \frac{A_s}{2} + A_{s,nec}$ $A'_t \geq \frac{A_s}{2} - A_s \geq \frac{A_{s,min}}{2}$ <p>Donde:</p> <p><math>A_t</math>: Área total del refuerzo longitudinal para resistir torsión.<br/> <math>A_s</math>: Área del refuerzo longitudinal a tracción.<br/> <math>A_{s,nec}</math>: Área del refuerzo longitudinal a tracción para resistir flexión y cargas axiales.<br/> <math>A'_t</math>: Área del refuerzo a compresión.<br/> <math>A_s</math>: Reducción en el acero longitudinal para torsión requerido en la zona de compresión.<br/> <math>A_{s,min}</math>: Área mínima del refuerzo longitudinal para resistir torsión.</p> <div style="text-align: right;"> <math>796.00 \text{ mm}^2 \geq 933.92 \text{ mm}^2</math> <b>X</b><br/> <math>1520.10 \text{ mm}^2 \geq 379.37 \text{ mm}^2</math> <b>✓</b> </div> <div style="text-align: right;"> <math>A_t</math>: 758.73 mm<sup>2</sup><br/> <math>A_s</math>: 796.00 mm<sup>2</sup><br/> <math>A_{s,nec}</math>: 554.55 mm<sup>2</sup><br/> <math>A'_t</math>: 1520.10 mm<sup>2</sup><br/> <math>A_s</math>: 5.90 mm<sup>2</sup><br/> <math>A_{s,min}</math>: 758.73 mm<sup>2</sup> </div> | <ul style="list-style-type: none"> <li>Por diseño a torsión no cumple la distribución de refuerzo para esta solicitación (Refuerzo lateral)</li> <li>Para efectos sísmicos no se cumplen el refuerzo transversal (Flejes) no cumple requisitos de para agotamiento por torsión y esfuerzos normales.</li> <li>Para efectos sísmicos el refuerzo longitudinal NO cumple las solicitaciones por efectos combinados de Momento y carga axial.</li> </ul> |

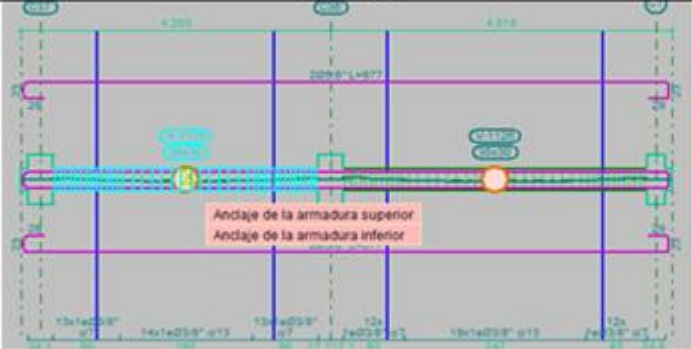
| ELEMENTOS | ERROR | EXPLICACIÓN |
|---|---|---|
| Viga de amarre entre porticos (30x30) | <p>El diagrama muestra una viga de amarre entre porticos (30x30) con una longitud total de 4.210. Se indican las dimensiones de los tramos y la posición de la armadura superior e inferior. Se resalta un error en el anclaje de la armadura superior e inferior.</p> | <ul style="list-style-type: none"> <li>Las vigas transversales cumplen las solicitaciones y requisitos mínimos de la NSR-10, esta es una advertencia al desarrollo del gancho de acero, no implica una afectación en la estructura y su comportamiento.</li> </ul> |
