Estudio Patológico Bodega 1 – Lote 21 – Vuelta al Cerro – Sopo, Cundinamarca.

Especialización en Patología de la Construcción

2023-2

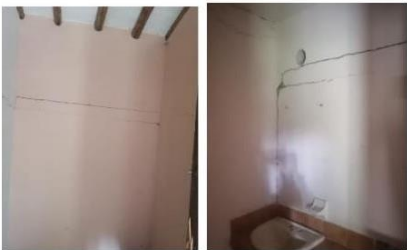
| <br><b>Patología de la Construcción</b> | <b>BODEGA 1 - CONJUNTO VUELTA AL CERRO</b><br><b>VEREDA YERBABUENA</b><br><b>ESTUDIO DE VULNERABILIDAD SISMICA</b><br><b>Ficha No. 1</b> | | | |
|---|---|---|---|---|
| MUROS | | Se evidencian fisuras horizontales en algunos muros interiores, posiblemente a causa de asentamientos diferenciales. | Muros interiores | ALTO |
