**ESTUDIO PATOLOGICO DE VIVIENDA MULTIFAMILIAR  
DE USO MIXTO EN FUNZA-CUNDINAMARCA.**

**Trabajo Profesional Integrado.**

**Especialización en Patología de la Construcción.**

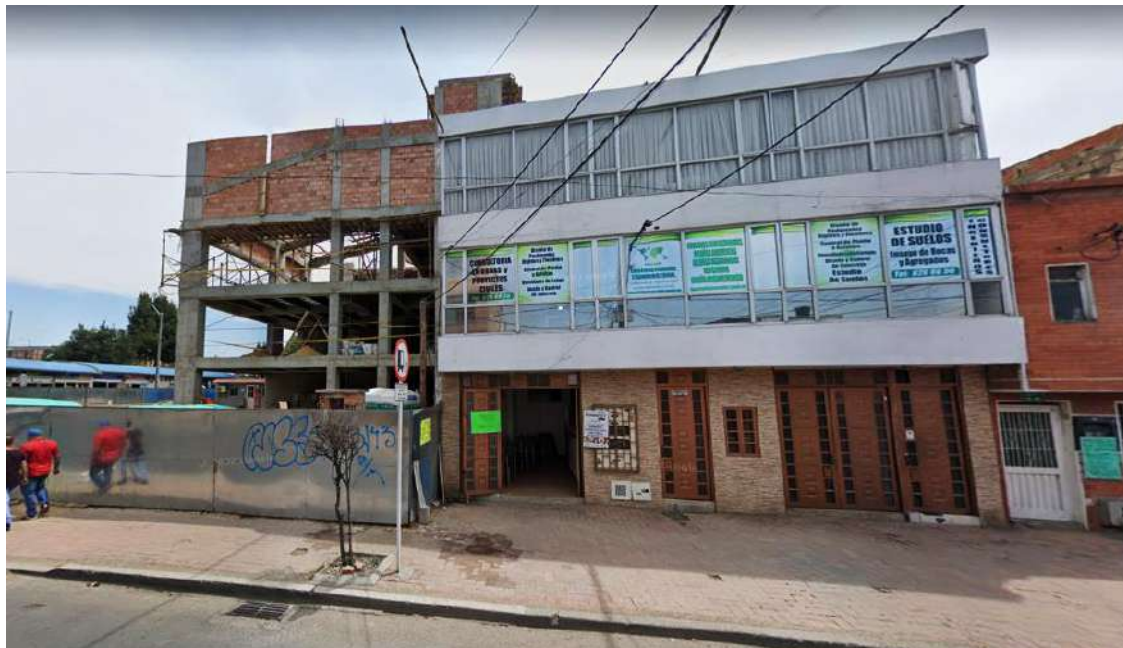
Figura 5. Fotografía del Proyecto afectado y construcción aledaña.

La cual desde el año 2020, viene presentando afectaciones, posiblemente ocasionadas por la ejecución de una obra civil (*Figura 5*), esta se conoce como Edificio Polivalente Ubicado en la calle 16 con carrera 15 esquina, que colinda con el edificio objeto de análisis.

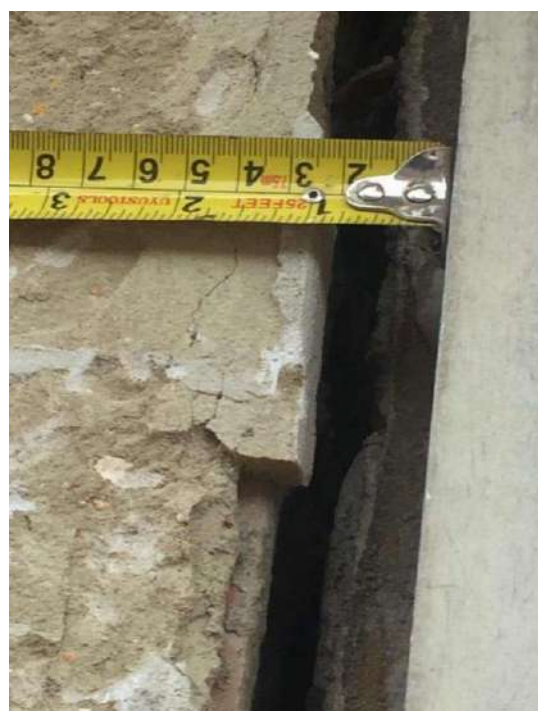
Figura 9. Toma de medida del desplazamiento.

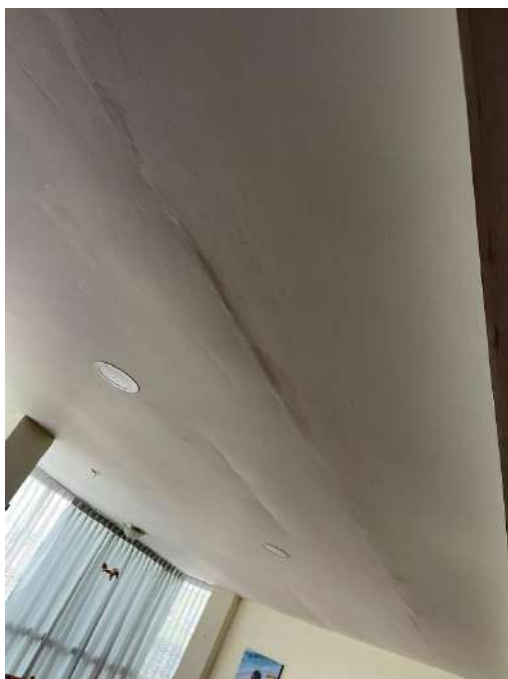
Figura 10. Humedades en la losa.

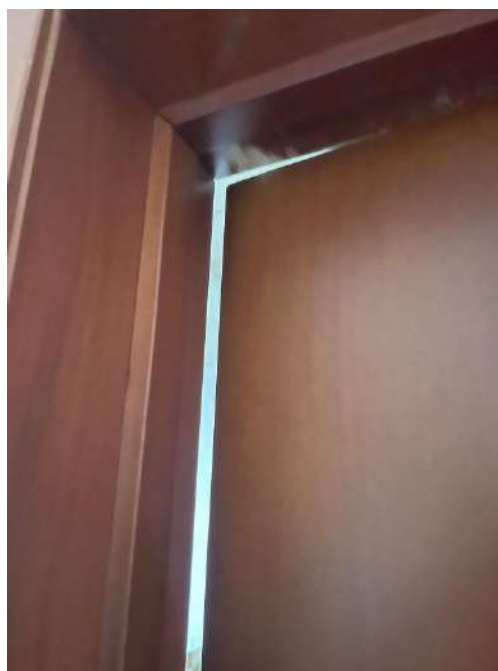
Figura 11. Descuadre de carpintería por asentamientos.

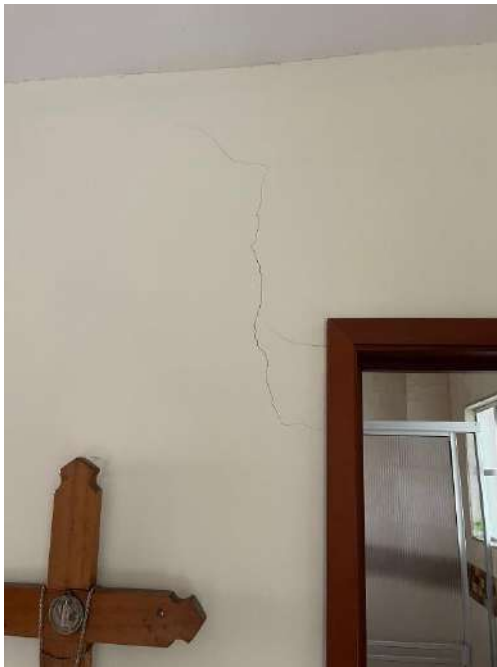
Figura 12. Fisuras en muros.

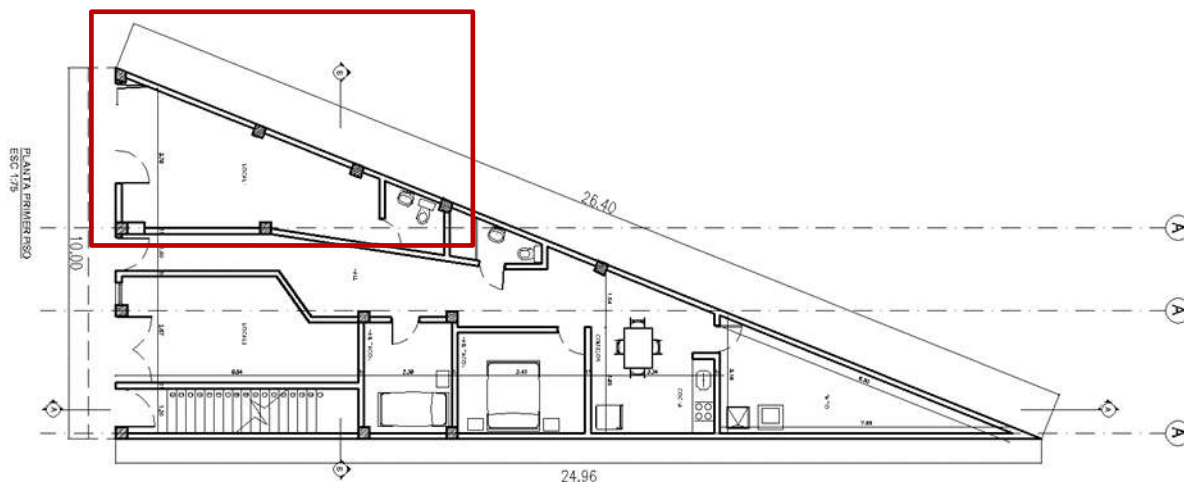
Ubicación de pilotes.

Es importante definir que la edificación está en un suelo lacustre por lo tanto es necesario realizar una cimentación que no afecte la estabilidad de la construcción y que mejore el fallo presentado en el suelo debido a que la excavación del tanque enterrado por parte del vecino.

1. Definir y limitar el asiento diferencial que se está presentando de acuerdo a una excavación a la construcción aladaña tema de TPI y definir como estabilizarla de acuerdo al estudio de suelos y a los malos manejos que allí se presentaron en el momento de realizar un tanque enterrado
2. Reparar los daños en los elementos no estructurales los cuales fueron llevados a colapso debido a que fueron sometidos a esfuerzos no esperados por efectos de la inclinación

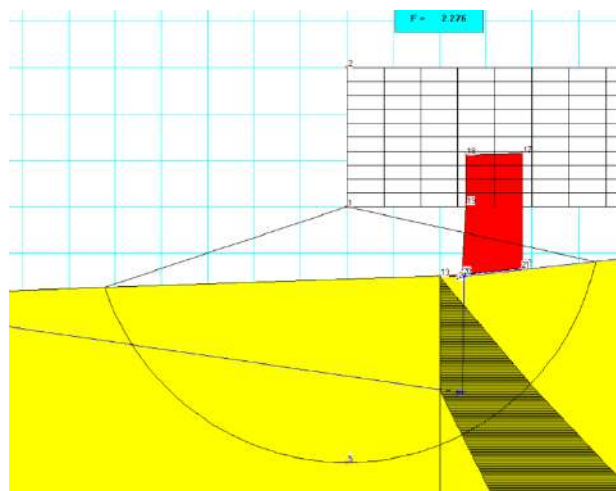
Modelación de equilibrio límite STW - Falla rotacional - Condición pseudoestática con agua con sismo, y parámetros geotécnicos  $P_u = 17.0 \text{ Kn/m}^3$  aprox,  $C_u = 40 \text{ kN/m}^2$  aprox (Suelo natural superficial a excavar talud de corte), y  $P_u = 19.0 \text{ Kn/m}^3$ ,  $C_u = 100 \text{ kN/m}^2$ , para  $N \geq 20$  (Suelo natural de soporte).

De acuerdo a lo anterior y se calculó el factor de seguridad

Donde se utilizarán unos pilotes que redujeran el impulso de vacío que genera la excavación la edificación podría sostenerse y continuar con el asentamiento diferencial e inclinando la construcción.

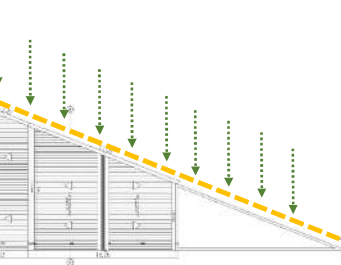
| CUADRO GENERAL DE LESIONES | | TIPO DE LESION | | CLASIFICACION DE LA LESION | | | | CAUSAS DIRECTAS | | | Diagnostico | | Plano de localización | |
|---|---|---|---|---|---|---|---|---|---|---|---|---|---|--|
| FISICAS | <b>Humedad</b> | | | | | | | Fisicas | Agentes atmosféricos como lluvia, viento, heladas, cambios termicos, contaminacion | | Se presentan grietas y fisuras por soporte y acabado, puesto que el muro esta sufriendo sobrecargas, todo esto dado por el asentamiento generado en el terreno, por accion de el debilitamiento de la estructura. | | | |

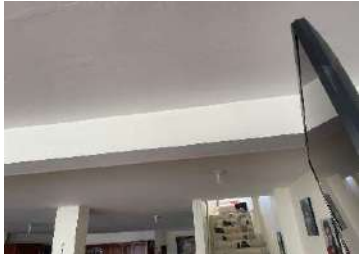
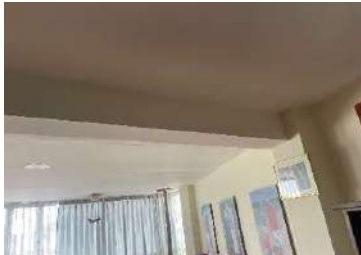
| VIGAS | | | | |
|---|---|---|---|---|
| En toda la edificación | Por cortante | Ninguno | No se evidencian patologías o afectaciones sobre estos elementos. | |

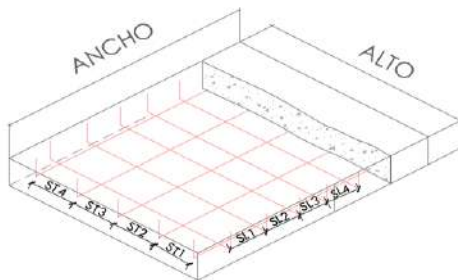
**ESQUEMA DE INTERPRETACIÓN DEL ACERO DE REFUERZO**

| <b>RECUBRIMIENTO PROMEDIO</b> | <b>60 MILIMETROS</b> |

| <b>BARRAS LONGITUDINALES</b> | | <b>BARRAS TRANSVERSALES</b> | |
|---|---|---|---|
| SL1 | 90 mm | ST1 | 130 mm |

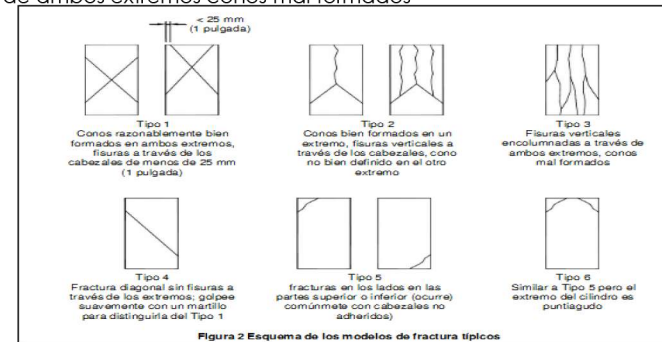
| Referencia del Nucleo | Fecha de Toma | Fecha de Rotura | Densidad del Nucleo gr/cm <sup>3</sup> | Altura de falla del elemento h :cm | Carga Máxima KN | Resistencia Kg/ f. | Resistencia Kg/cm <sup>2</sup> | Factor correccion de Resistencia | Resistencia Kg/cm <sup>2</sup> Corregida | Resistencia Lb/Pg2 (PSI) | Localización del muestreo y observaciones |
|---|---|---|---|---|---|---|---|---|---|---|---|
| 3 | 15/8/2023 | 30/8/2023 | 2.291 | 15.24 | 110.5 | 11,268 | 247.08 | 1.00 | 247.08 | 3,516.0 | NUCLEO COLUMNA A3 |

OBSERVACIONES: en las 3 roturas se evidencio falla tipo 3 (roturas verticales en columnadas a traves de ambos extremos conos mal formados se capinaron en azufre y se dio periodo de curado antes de su rotura todos los especimenes se recuperaron en perforacion con broca de 3"
