**Estudio Patológico al Sótano en el Área de Plazoleta, en el Conjunto Residencial La
Estancia, Bogotá D.C.**

**Universidad Santo Tomás de Aquino
Decanatura División Abierta y a Distancia
Programa de Patología de la Construcción
Bogotá D.C.**

**Trabajo Profesional Integrado para Optar por el Título de Especialista en Patología de la
Construcción**

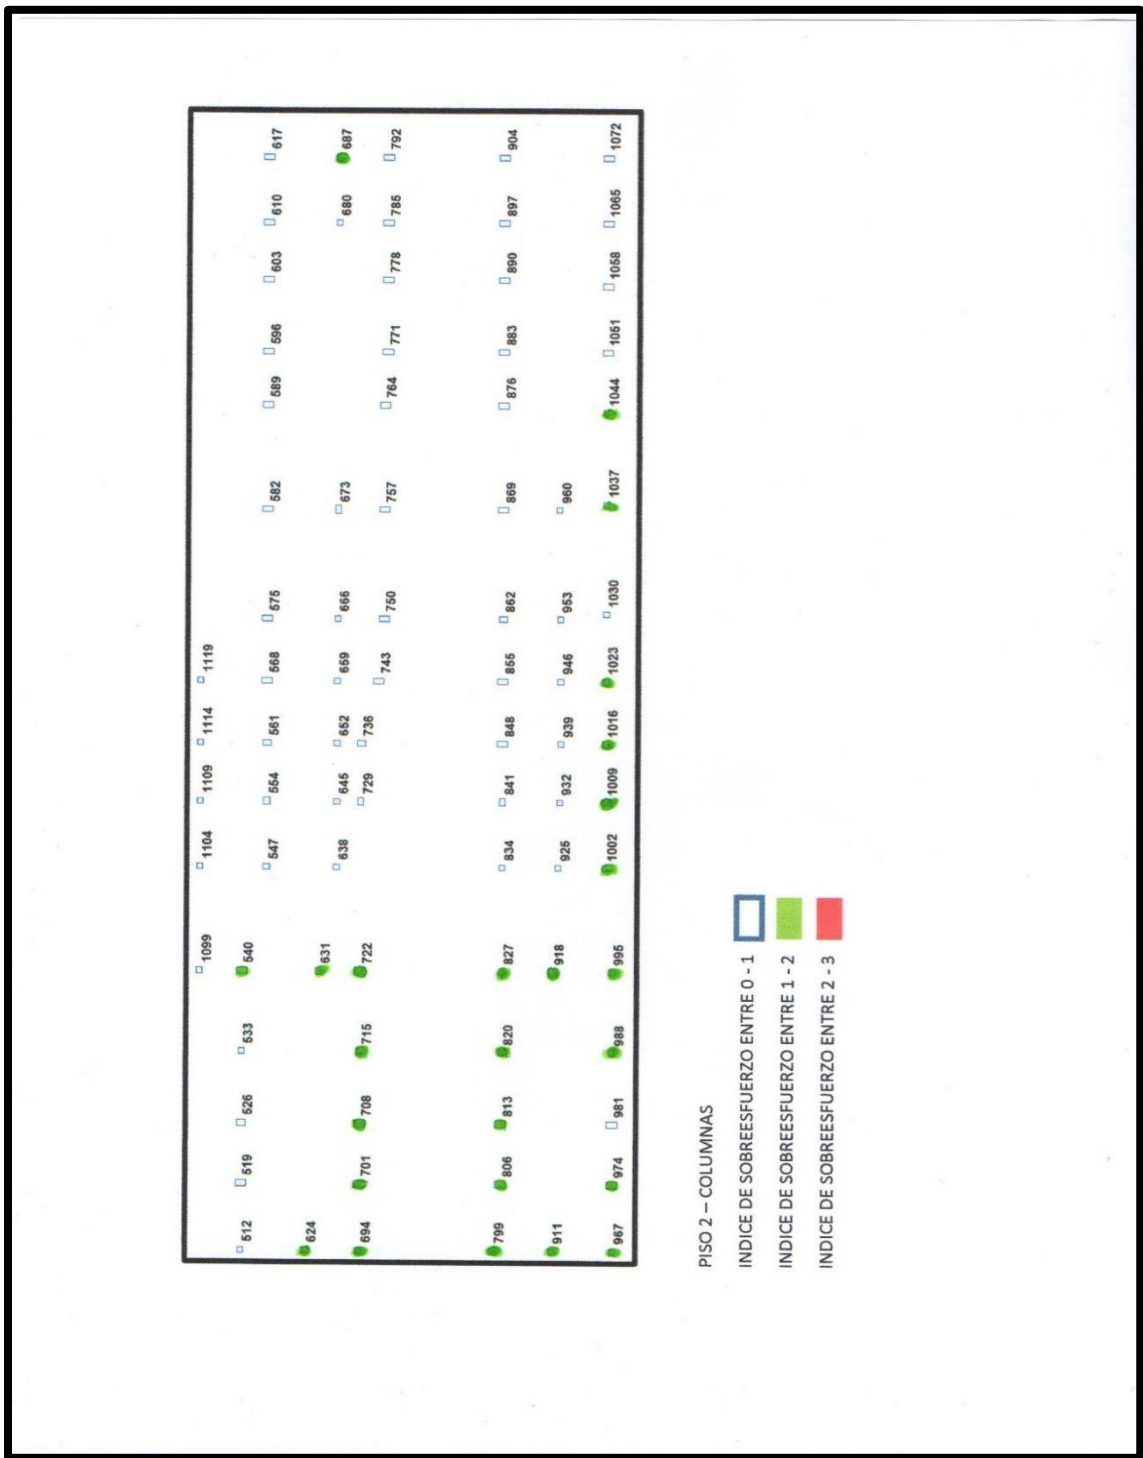
Figura 24. Sobre esfuerzos de columnas piso 2. Fuente: Los autores

De acuerdo a lo mostrado en capítulos anteriores tenemos una revisión de lesiones existentes en la edificación y tenemos un análisis de vulnerabilidad sísmica que muestra una fragilidad y riesgo de la edificación ante cargas horizontales ya que los índices de sobreesfuerzo y de deformación muestran que pasan de la unidad.
