# PATOLOGÍA DEL PAVIMENTO DE LA CALLE 35 / AV. CATAMA HASTA EL PUNTO DE INTERSECCIÓN DE LA CARRERA 32 CON CALLE 38 DEL MUNICIPIO DE VILLAVICENCIO - META

## Facultad de Ingeniería Civil

# Modalidad

- Proyecto de aplicación a la ingeniería para optar al título profesional de ingeniero civil

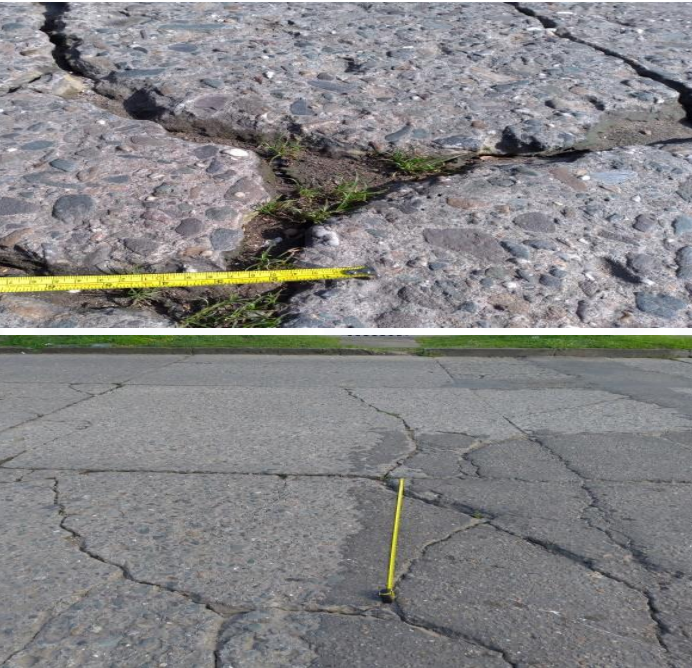
| ABSCISA | N° Placa | | Dimension de la Losa | | TIPO DE DETERIORO | | | | | | FOTOS |
|---|---|---|---|---|---|---|---|---|---|---|---|
| | 21 | C | 2,9 | 3 | DI | SS | --- | 5,22 | 60% | | |
| | 21 | C | 2,9 | 3 | CD | SS | --- | 8,7 | | | |
| | 21 | B | 2,9 | 3 | GT | A | 1,9 | 0,04 | | | |

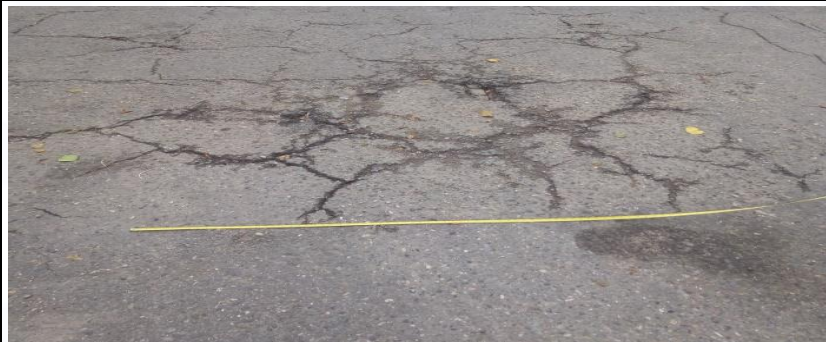
| ABSCISA | N° Placa | | Dimension de la Losa | | TIPO DE DETERIORO | | | | | | FOTOS | |
|---|---|---|---|---|---|---|---|---|---|---|---|---|
| KM 0+580 | 156 | A | 15 | 9 | BT | SS | --- | --- | 15 | 9 | | |
| | 156 | A | 15 | 9 | PC | M | 2,5 | 5 | 0,005 | | | |
| | 156 | A | 15 | 9 | PA | B | 5,6 | 0,4 | 0,015 | | | |
| | 156 | A | 15 | 9 | BCH | A | 3 | 0,25 | 0,035 | | | |
| | 156 | A | 15 | 9 | GT | A | 6 | 0,03 | | | | |

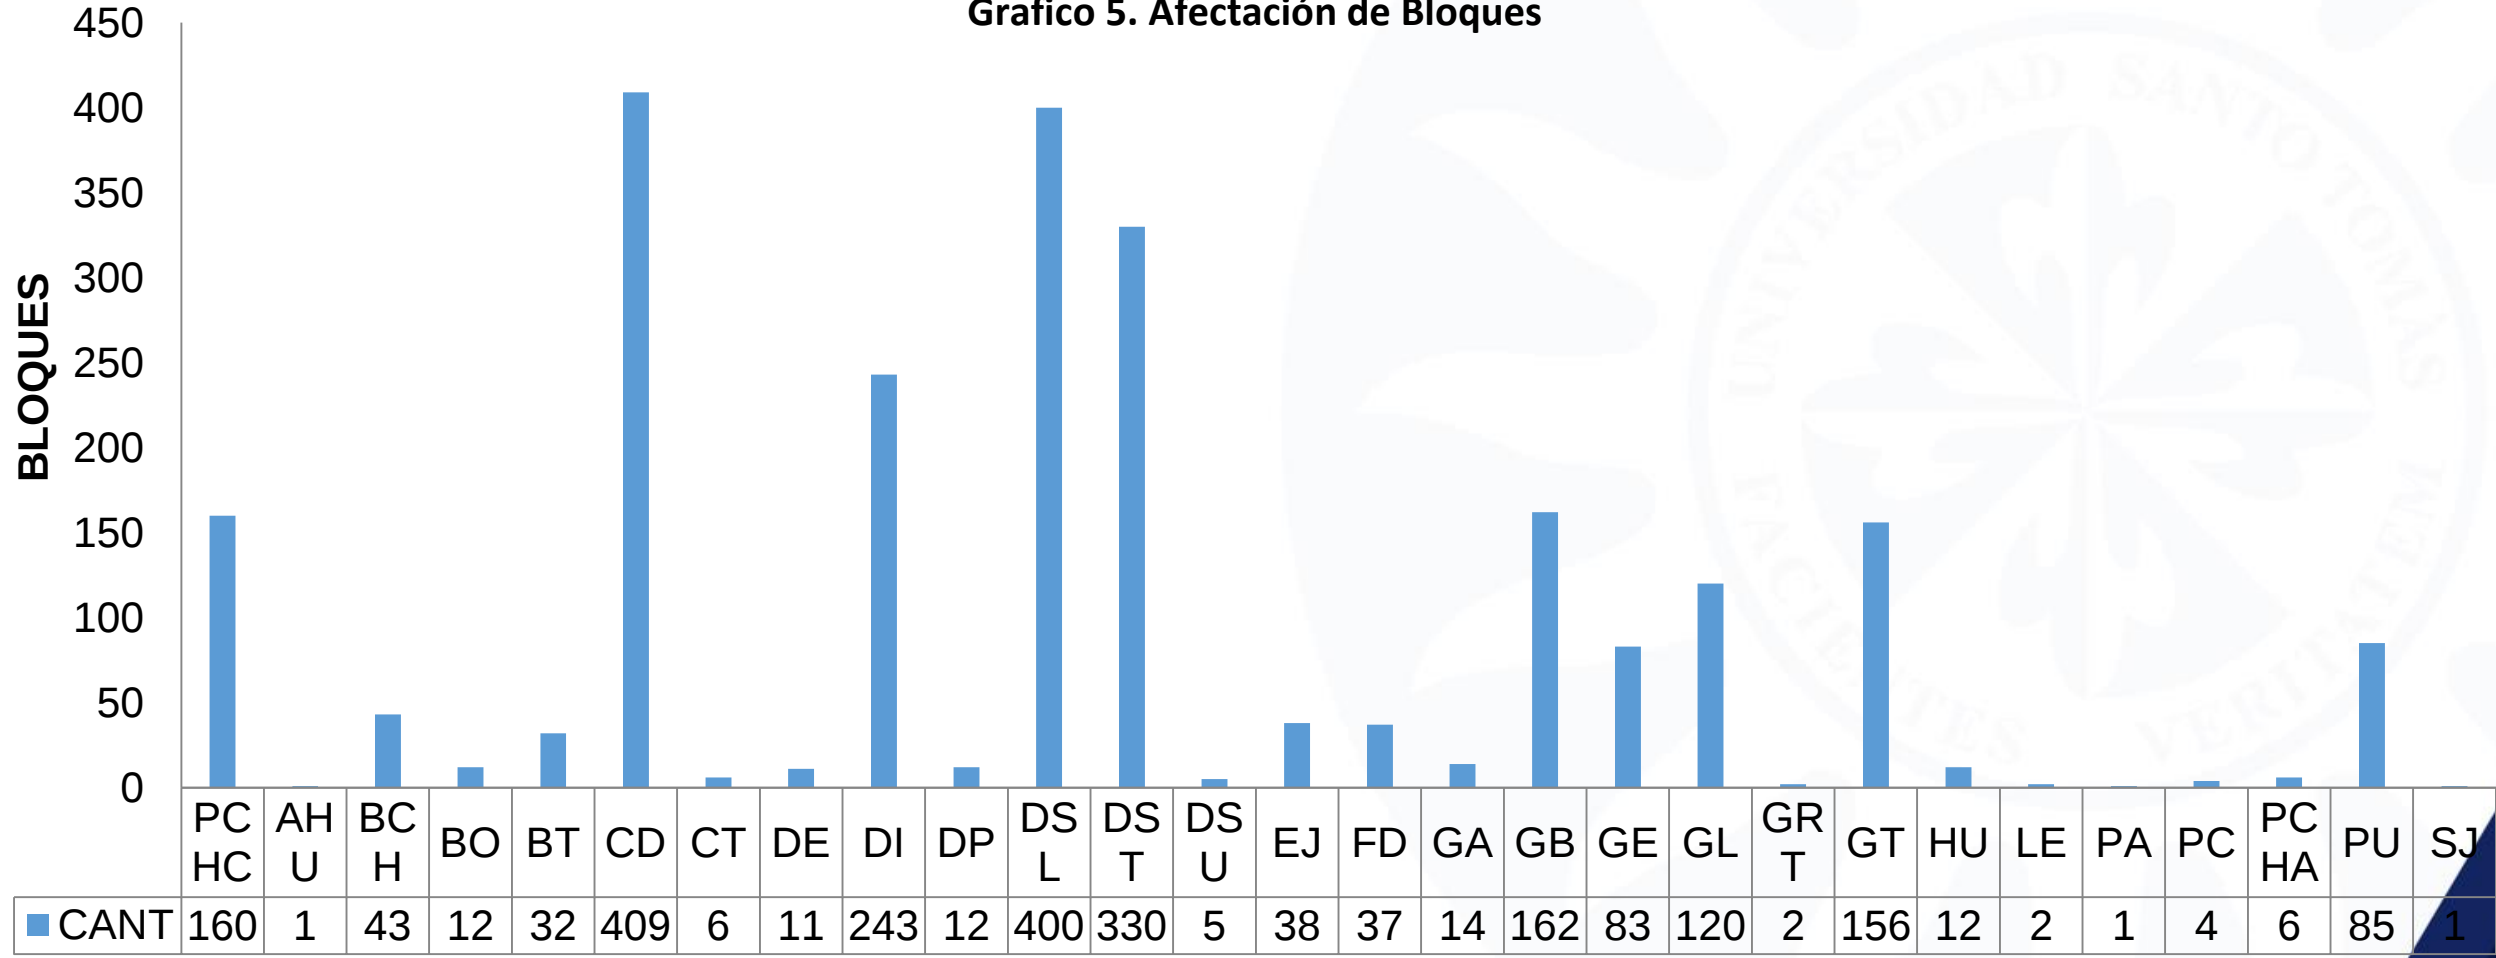
Grafico 5. Afectación de Bloques

- Un mayor deterioro de la calle 35.
- Evolución de las fallas como los es el caso de las fisuras a grietas longitudinales y transversales para posteriormente convertirse en grietas en bloques.
- Aumento en las severidades de los daños.
- Inadecuada manejabilidad del tránsito en el sector.
- Accidentalidad y tráfico en horas pico.
- Aumento de la inversión económica para el adecuado mantenimiento de la vía.

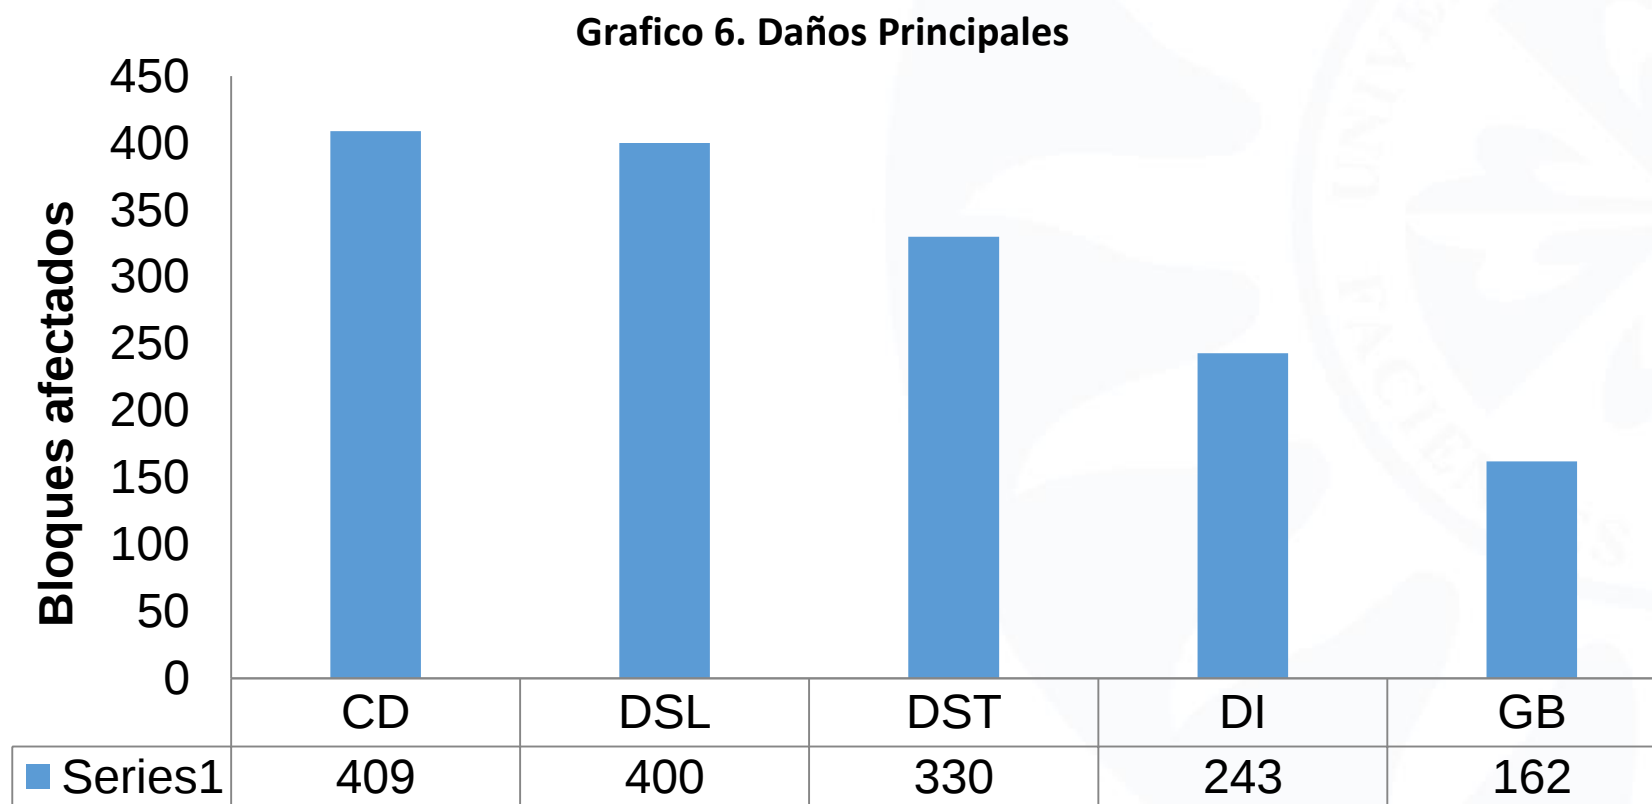
- De acuerdo a la caracterización del diagnóstico realizado se determinó que los 5 daños principales daños son:

- Los daños registrados en su gran mayoría se deben a la edad del pavimento implementado en las zonas, los efectos más presentados por esta causa son los daños en las juntas y sellos de la carpeta de rodadura, así mismo el pulimiento y el desgaste superficial de registrado de las losas de concreto.

- La mayoría de las intervenciones realizadas por parte de las empresas públicas para los servicios de telecomunicaciones y de acueducto y alcantarillado no se implementaron con el uso correcto de la norma, lo cual conlleva al registro de afectaciones con severidades altas en los parches de concreto (PCHC), siendo estas epicentro de fallas como las grietas transversales las cuales se originan desde las caras externas al corte realizado de la losa, así mismo se registraron desportillamientos dentro de los parches de concreto los cuales se originaban en las esquinas de los parches implementados.
