CASO DE ESTUDIO PATOLÓGICO DEL BLOQUE EDUCATIVO DE LA UNIVERSIDAD
DE CUNDINAMARCA SEDE GIRARDOT.

UNIVERSIDAD SANTO TOMÁS
ESPECIALIZACIÓN EN PATOLOGÍA DE LA CONSTRUCCIÓN

TRABAJO PROFESIONAL INTEGRADO II.

2021

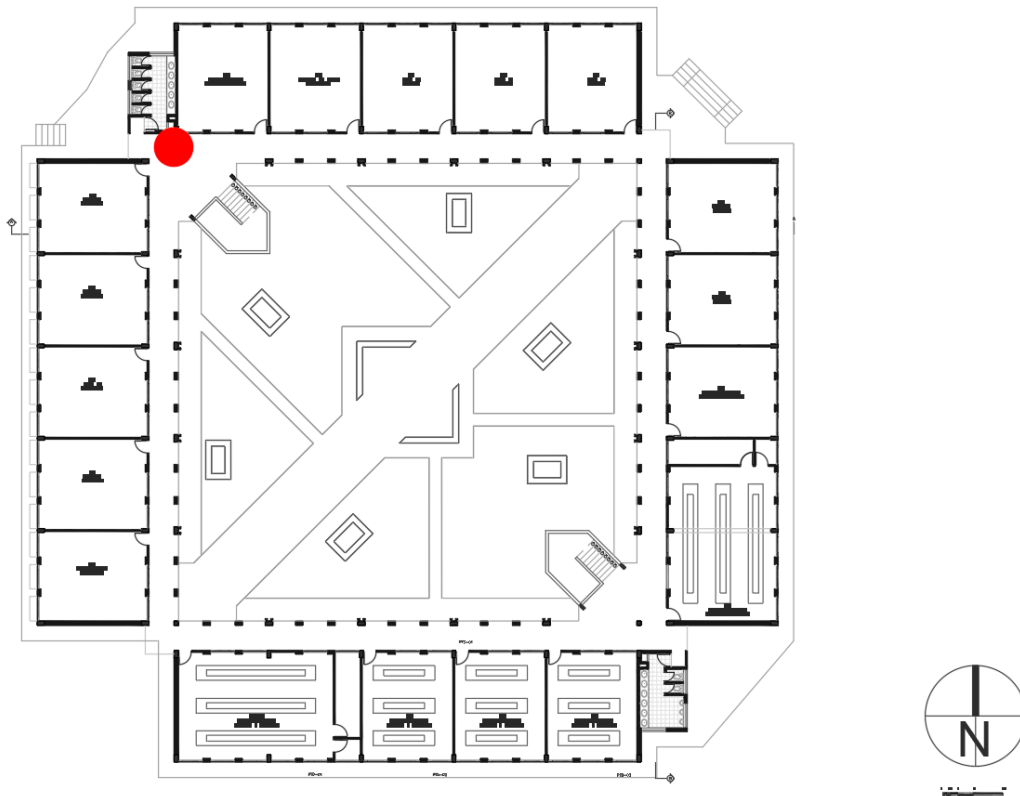
Ilustración 37 Ubicación lesión 1

Esta falla mecánica es ocasionada por asentamientos sobre el terreno.

Ubicación: Placa de entrepiso pasillo primer piso, en el ala noroccidental, frente a las escaleras entre las aulas 110 y 111.

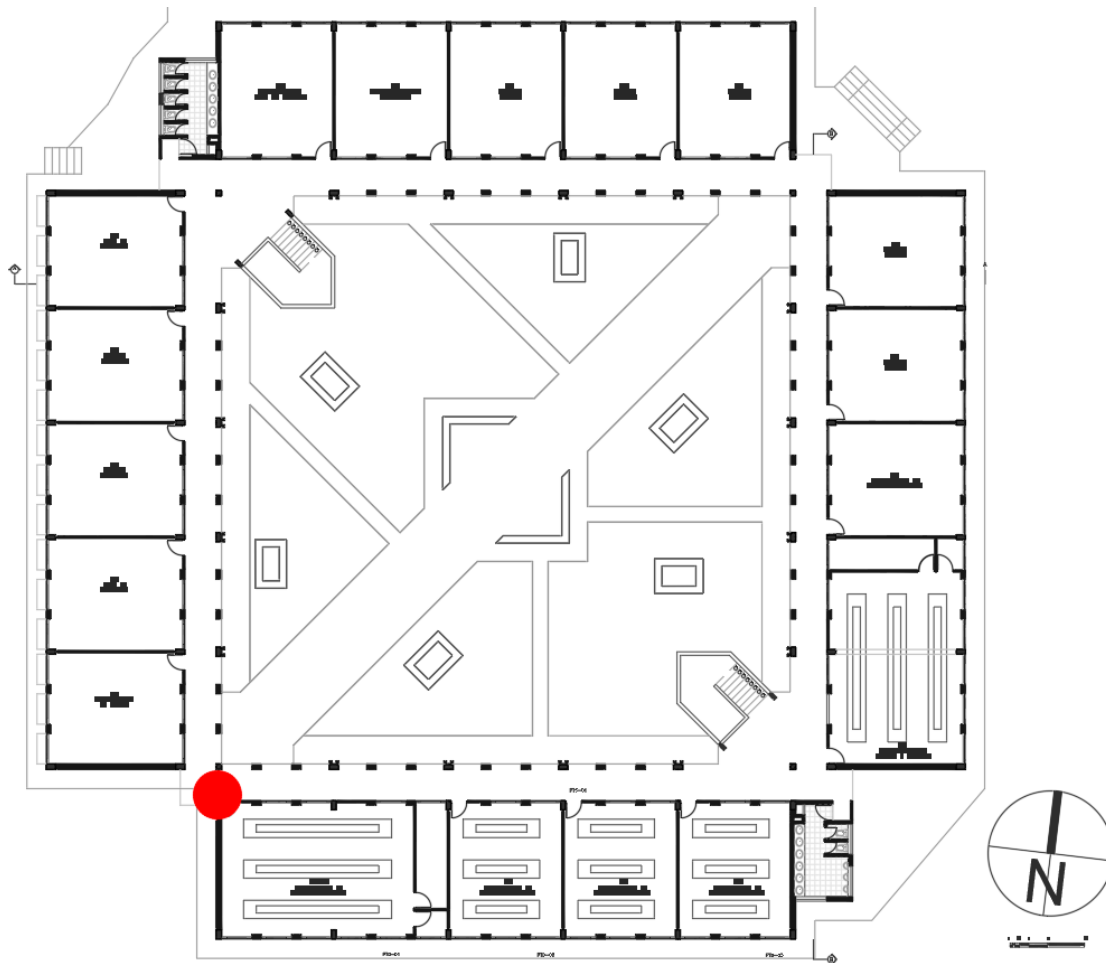
Ilustración 42 Ubicación Lesión 6

Lesión 6: fisura de aproximadamente entre 0.33 mm y 0.60 mm en la placa de entrepiso maciza, ocasionada por fallas mecánicas derivadas posiblemente de asentamientos diferenciales.

Ubicación: Ente el laboratorio de inglés y el laboratorio de química y biología 104-105 placa de entrepiso.

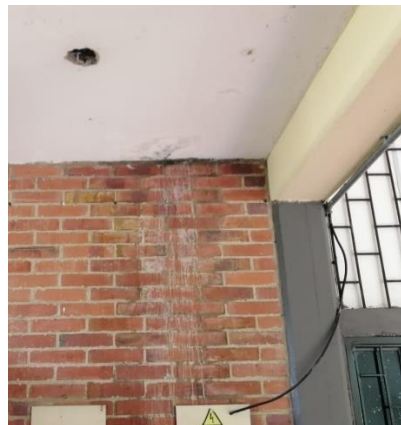
Lesión 17: Se observa eflorescencias en el muro de mampostería, esto debido a la filtración presente desde la cubierta, donde el agua reacciona con los materiales y por consiguiente aparecen estas manchas blancas características.

Ubicación: Pasillo baño hombres, tercer piso.

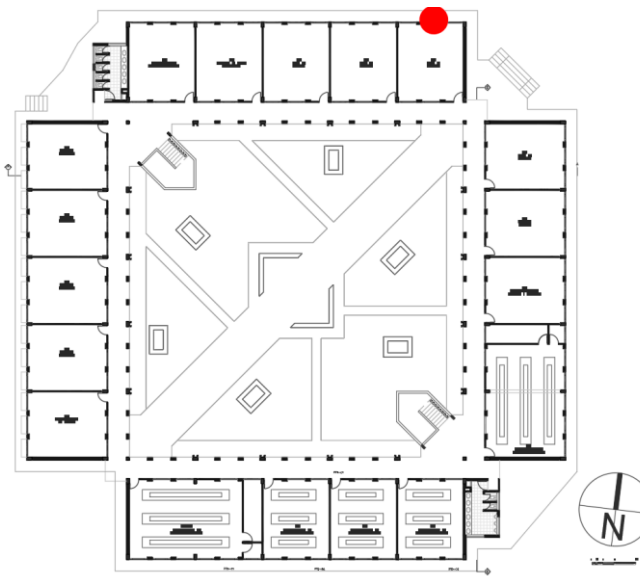
Ilustración 56 Ubicación Lesión 21

Lesión 21: Presencia de fisuras de dilatación entre el muro de mampostería y el andén perimetral, una mala compactación de la subrasante de relleno pudo ocasionar este pequeño asentamiento.

Ubicación: Fachada posterior aulas 114 y 115 primer piso.

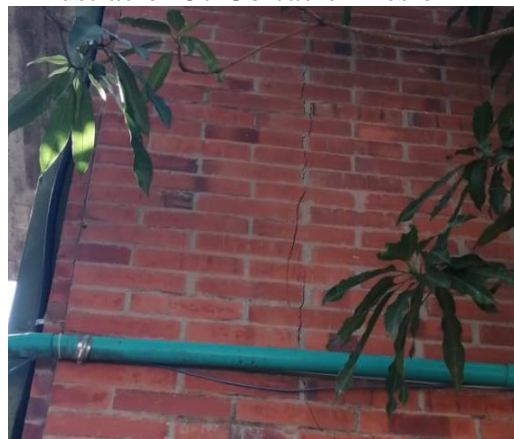
Lesión 23: Presencia de fisuras en los muros de ladrillo de la fachada, ocasionada por fallas mecánicas derivadas posiblemente de asentamientos diferenciales.

Ubicación: Fachada esquina laboratorios 104 frente a los parqueaderos y la Carrera 19.

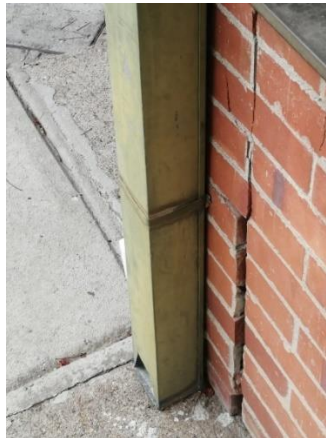
Lesión 24: Presencia de fisuras en los muros de ladrillo de la fachada, ocasionada por fallas mecánicas derivadas posiblemente de asentamientos diferenciales, deben hacerse ensayos mas profundos para determinar realmente el origen de su causa.

Ubicación: Fachada esquina laboratorios 104 frente a los parqueaderos y la Carrera 19.

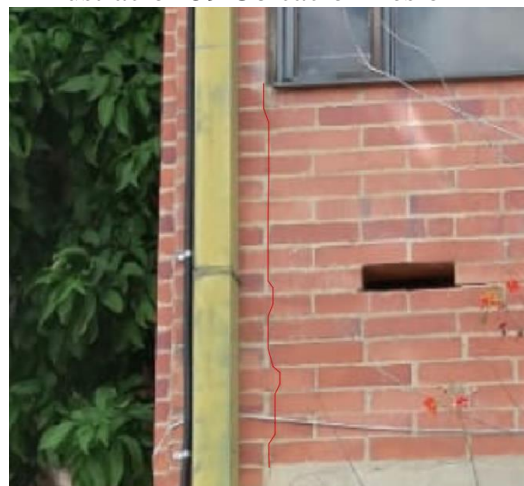
Lesión 25: Presencia de fisuras la placa de entre piso de ladrillo de la fachada, ocasionada por fallas mecánicas derivadas posiblemente de asentamientos diferenciales, flexión de vigas y/o placas, deformaciones horizontales.

Ubicación: esquina de la placa de entre piso del aula 21, segundo piso.

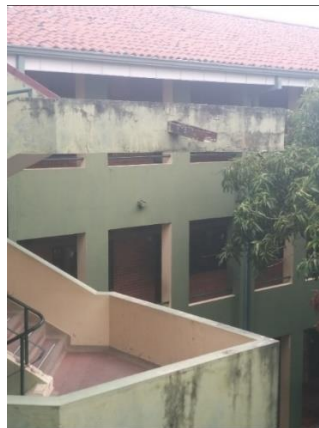
Lesión 27: Desprendimiento del concreto de la viga de la escalera del ala nororiental, producido por la humedad, que, al entrar en contacto con la superficie, esta se filtra por sus poros y llega a los aceros de refuerzos, donde estos sufren un proceso de despasivación y posteriormente produce que el concreto se vaya expandiendo hasta que este empieza a desprenderse.

Ubicación: escalera ala norte.

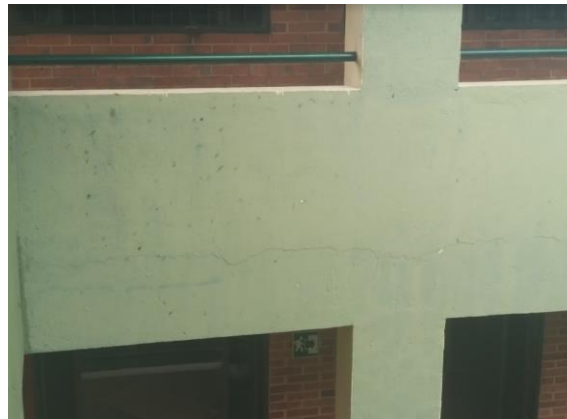
Lesión 29: fisura horizontal de aproximadamente 5.69m de longitud en el antepecho de la fachada. Es producida por lesiones mecánicas.

Localización: antepecho fachada norte interno, tercer piso.

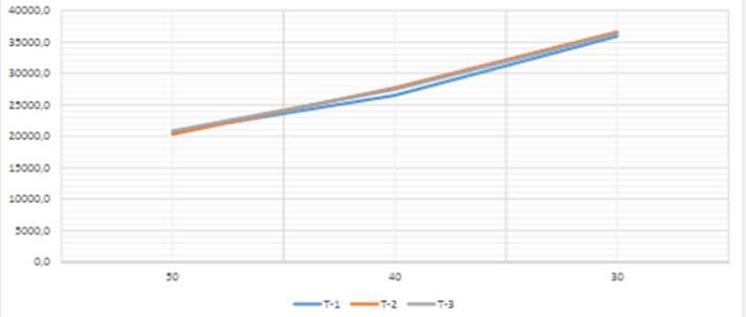
H (cm)	T1	T2	T3	Prom(s)	K(cm/s)	K prom (cm/s)
50	20722,8	20331,9	20806,9	17090,53	2,284E-06	2,36857E-06
40	26519,6	27710,3	27493,8	26826,28	2,4098E-06	
30	35936,7	36586,2	36369,7	18148,78	2,4119E-06

PRESENTA UN GRADO DE PERMEABILIDAD MUY BAJA.

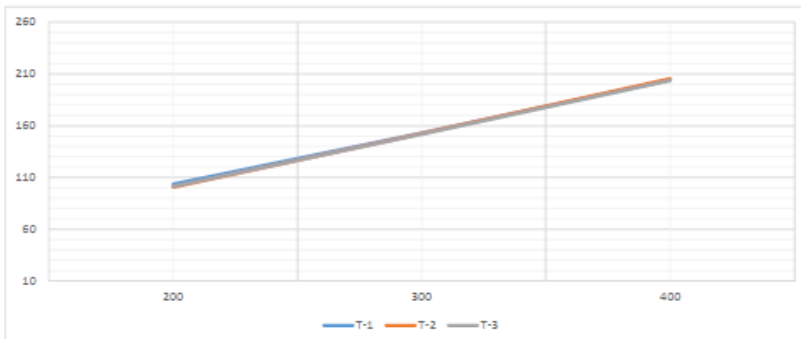
Q(cm ³)	T1	T2	T3	T4	T5	T6	Prom(s)	K(cm/s)	K prom (cm/s)
200	103,4	100,5	101,3	101,2	100,9	99,7	101,17	0,00622689	0,006206953
300	152,9	152,4	151,9	0	0	0	76,20	0,00621774	
400	204,4	205,5	203,8	0	0	0	102,28	0,00617623

PRESENTA UN GRADO DE PERMEABILIDAD MEDIA.

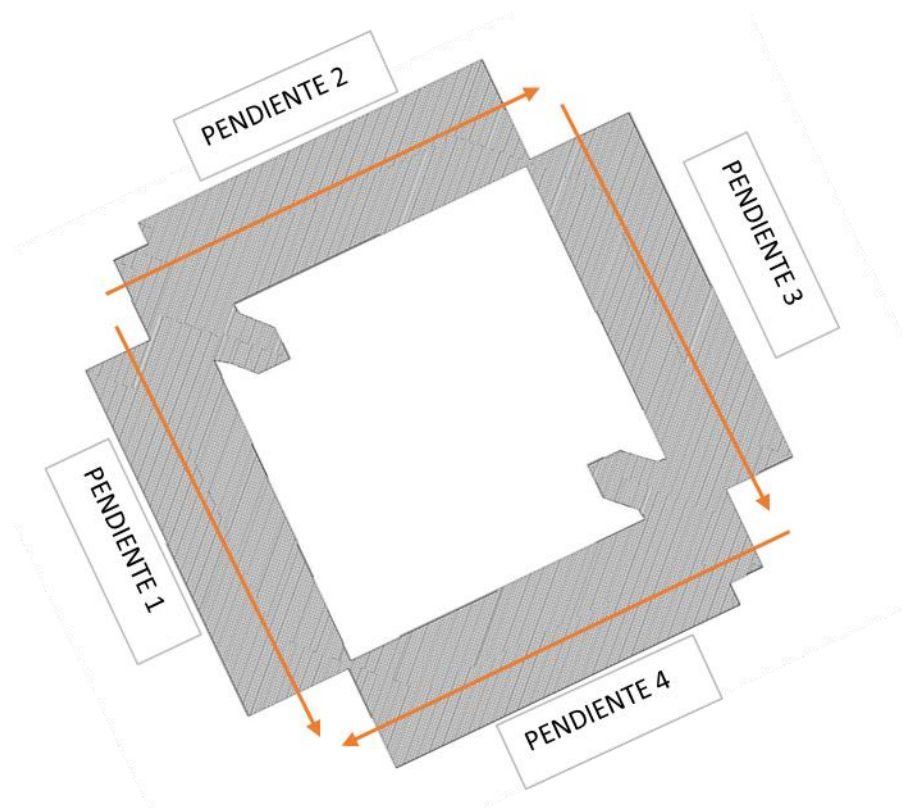
Gráfico 18 pendientes sobre el edificio de estudio.

COEFICIENTE DE PERMEABILIDAD SM		6,24E-03		CM/SEG								
COEFICIENTE DE PERMEABILIDAD CL		2,36E-06		CM/SEG								
RELACION DE VACIOS		1,267193										
	LONGITUD	COTA INICIAL	COTA FINAL	PENDIENTE	ANGULO (RAD)	GRADIENTE HIDRAULICO		VELOCIDAD DE DESCARGA		VELOCIDAD DE INFILTRACION		
PENDIENTE 1	31,6	294	293,5	0,01582278	0,906503143	0,787352736	SM	4,91E-03	CM/SEG	8,79E-03	CM/SEG	
							CL	1,86E-06	CM/SEG	3,32E-06	CM/SEG	
PENDIENTE 2	34	294,25	293,94	0,00911765	0,522388388	0,498951408	SM	3,11E-03	CM/SEG	5,57E-03	CM/SEG	
							CL	1,18E-06	CM/SEG	2,11E-06	CM/SEG	
PENDIENTE 3	38	292,53	291,75	0,02052632	1,175906375	0,923038906	SM	5,76E-03	CM/SEG	1,03E-02	CM/SEG	
							CL	2,18E-06	CM/SEG	3,90E-06	CM/SEG	
PENDIENTE 4	38	293,509	293,505	0,00010526	6,03E-03	0,006030917	SM	3,76E-05	CM/SEG	6,73E-05	CM/SEG	
							CL	1,42E-08	CM/SEG	2,55E-08	CM/SEG

Tabla 11 tablas de cálculo de caudales de descarga y caudales de infiltración para los suelos. Lo que indica la anterior tabla es que el caudal de descarga es inferior al caudal de infiltración indicio que, aunque en la zona hay un manejo de aguas lluvias el agua que logre tocar la superficie del suelo va a infiltrarse directamente y por topografía según el diagrama de flujo anterior va a afectar el suelo portante donde se encuentra la construcción.

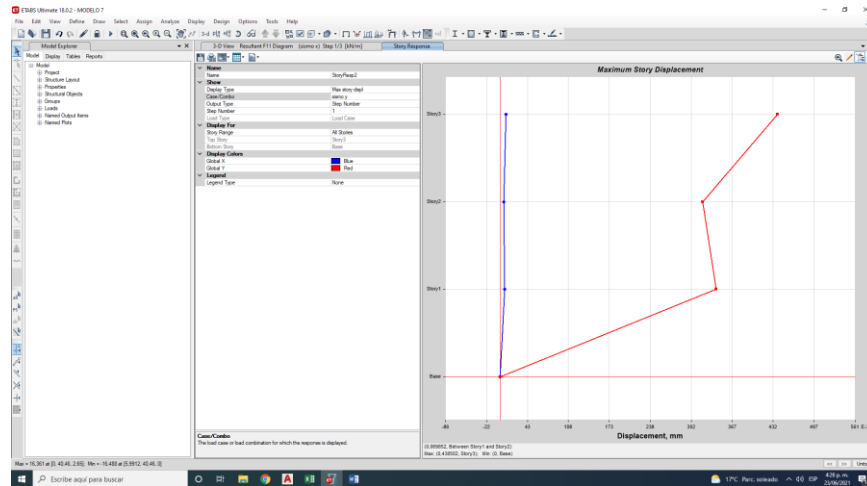
Gráfico 20 desplazamientos de la estructura.

La seguridad de los elementos estructurales y principalmente de los no estructurales puede garantizarse a partir del control de los desplazamientos de La edificación. La NSR-10 en el literal A.6.4.2.1 establece que cuando en el análisis estructural se utilicen secciones fisuradas la deriva máxima permitida en la edificación puede ser 1.43% de la altura del piso. La edificación presenta derivas inferiores a este valor.

Lo que indica que la estructura se encuentra en un estado óptimo y no necesita un refuerzo que ayude a controlar los desplazamientos ocasionados con los sismos.

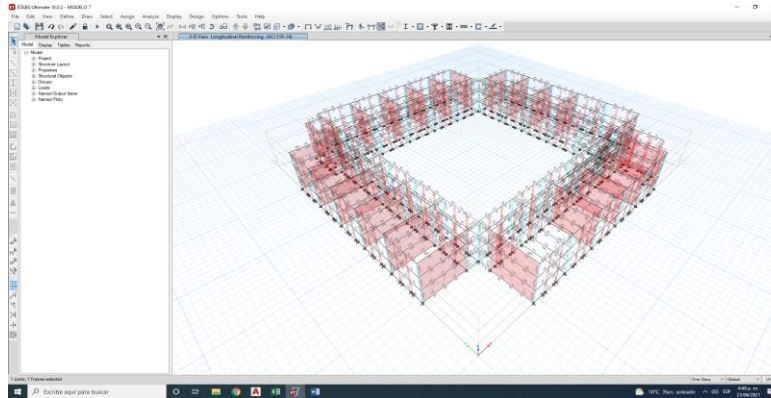
Gráfico 22 Sobre esfuerzos en elementos estructurales.

El índice de sobreesfuerzo de la estructura actual corresponde al mayor valor obtenido de los índices para los elementos. En los anexos se presentan los índices detallados de sobreesfuerzo de la estructura. De los resultados obtenidos se puede concluir que dichos índices no sobrepasan los valores permitidos por las actuales normas, por lo tanto se determina que la edificación no requiere intervención en dichos elementos.
