**Estudio patológico centro de rehabilitación infantil (Km 19 Bogotá – Chía)**

**Trabajo Profesional Integrado**

**Especialización En Patología De La Construcción**

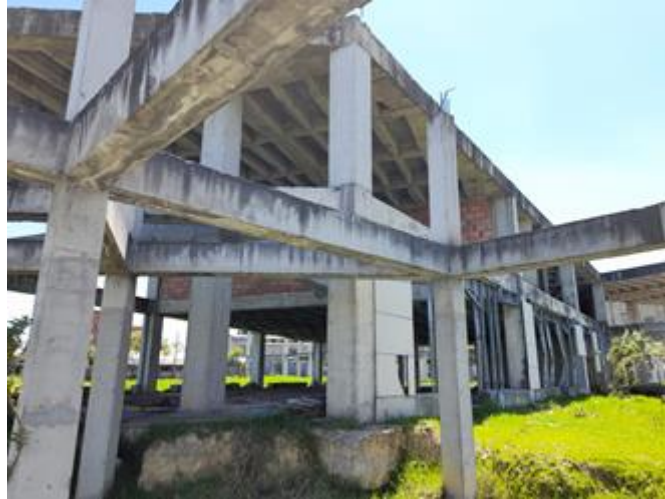
**Ilustración 3.** Edificación en abandono por parte del contratista

Como se explicó inicialmente, este proyecto tiene algunos problemas de índole legal, por el abandono por parte del contratista y por las investigaciones que realiza actualmente la entidad contratante, teniendo en cuenta esto se pudo establecer que presenta anomalías estructurales y funcionales corresponde a la aplicación patológica de origen pediátrico.

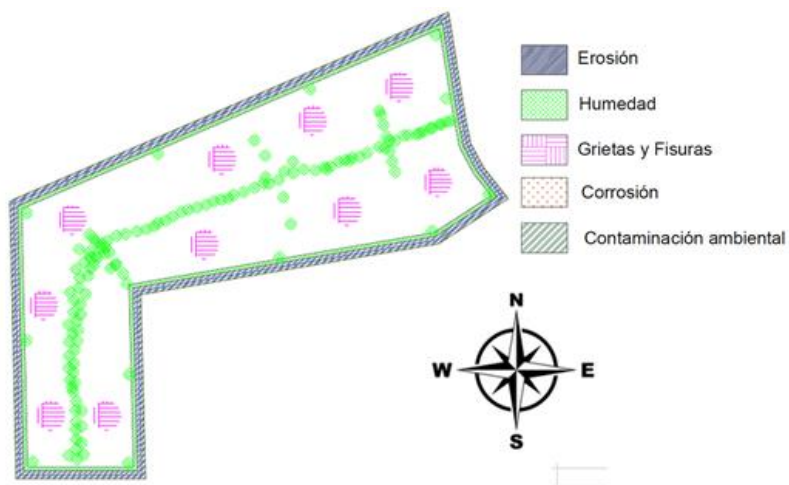
**Ilustración 5.** Ubicación en planta de las patologías más representativas en la edificación.

Esta imagen corresponde a la ubicación en planta de lagunas afectaciones encontradas en la edificación, las cuales en su mayoría son producto de agentes atmosféricos y procesos constructivos, este plano es la ubicación de afectaciones como erosión, humedad, grietas, fisuras, corrosión y contaminación ambiental, estas se determinaron en base a la inspección visual que se realizó en campo.

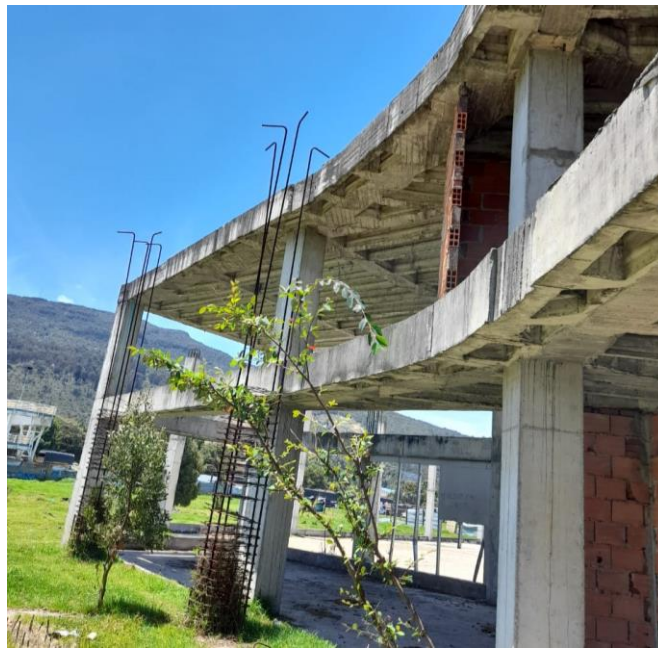
**Ilustración 6.** Estado actual de la estructura.

En el edificio de las aulas y caballerizas, Se presentan graves problemas de humedad, agentes atmosféricos, organismos vivos (plantas e insectos), así mismo tanto en la cubierta como en la placa y sus elementos de apoyo se evidencia problemas mecánicos de tipo fisuras y se hace la proyección de algunas columnas que no fueron fundidas por lo cual todo el acero quedo expuesto a la intemperie generando corrosión, podemos concluir que la mayor parte de las patologías corresponde a la mala ejecución de obra y a malos procesos constructivos.

El proyecto actualmente no cuenta con sistema o estructura de cubierta, ni tampoco cuenta con elementos para la circulación del agua lluvia

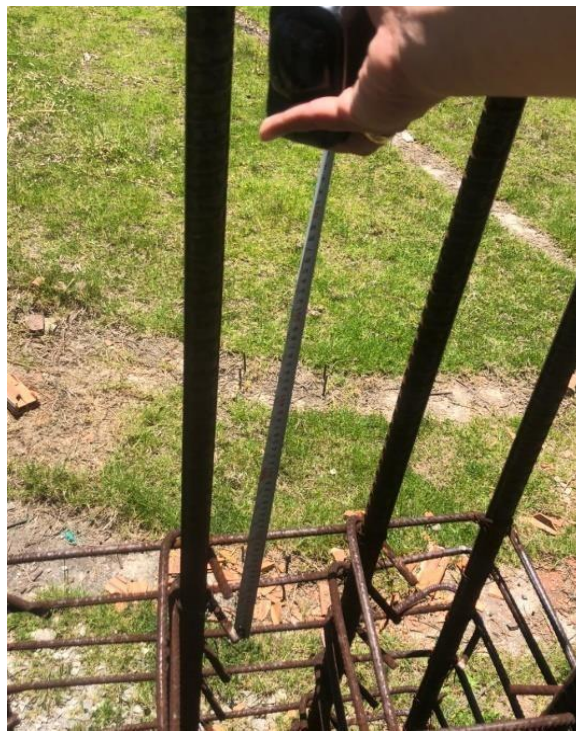
**Ilustración 22.** Prueba de adherencia con el flexómetro

Con ayuda del imán del extremo del flexómetro, se realizó la prueba de carbono, en este caso el carbono se adhirió al elemento.

Esta prueba demuestra que estos elementos de acero están compuestos por carbono, al presentarse adherencia al imán comprobamos que no es un acero inoxidable dado su alto contenido de carbono.

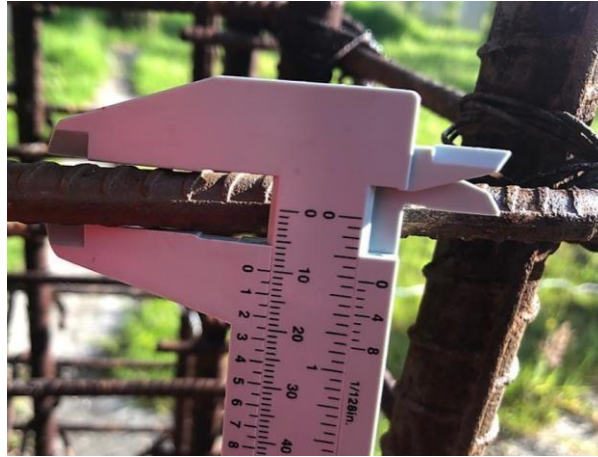
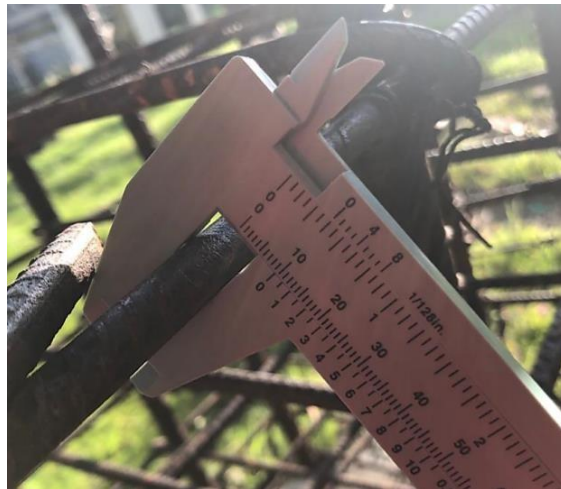
**Ilustración 24.** Refuerzo transversal (flejes) – medida 1

**Ilustración 25.** Refuerzo transversal (flejes) – medida 2

Para el caso de los flejes, estos corresponden a varilla corrugada #3 cuyo espesor es 9.5 mm. En el momento pudimos verificar dos medidas diferentes, como se puede ver en la ilustración 24

Esta diferencia de espesores puede deberse a la posición o contacto directo con algún agente atmosférico que ha producido un mayor desgaste a un costado de la varilla, por tanto, concluimos que al ser esta una patología del tipo mecánica, su funcionalidad pone en riesgo la capacidad portante de la estructura.

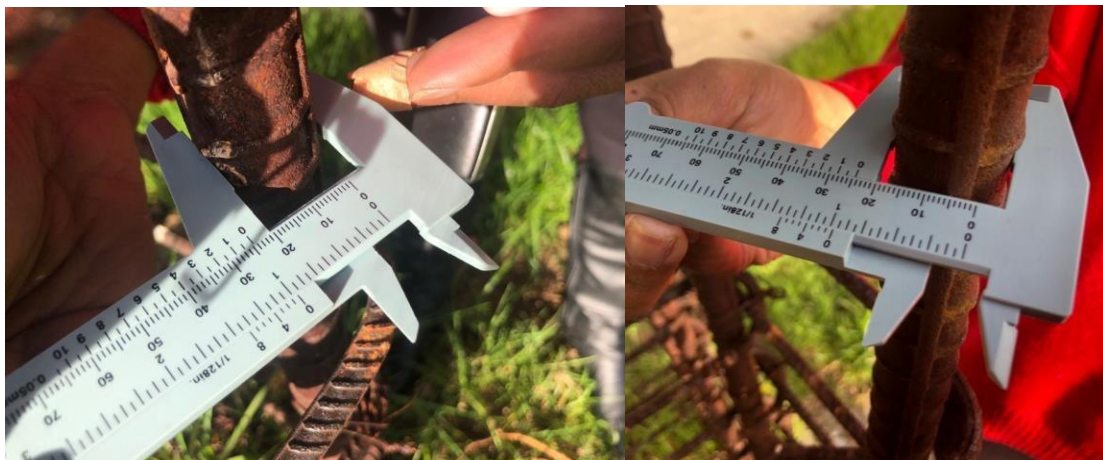
**Ilustración 26.** Refuerzo longitudinal – medida 1 (izq.) medida 2 (der.)

El refuerzo longitudinal corresponde a varilla corrugada #8 cuyo espesor es 25.4 mm; En la ilustración 12 se puede verificar que la pérdida de espesor en la varilla es constante, en la imagen derecha e izquierda se puede verificar una medida de 24.9 mm, estas medidas se tomaron en puntos distintos de la varilla para obtener dos referencias de medida de un mismo elemento.

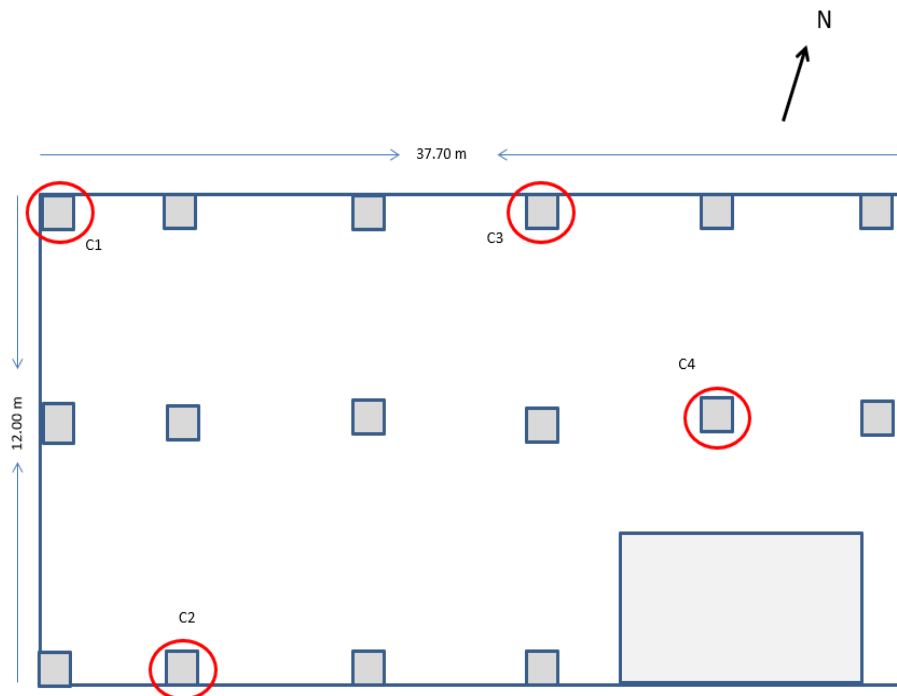
**Ilustración 27.** Plano de ubicación patologías – Piso 1

A continuación, se ilustra el plano en planta para ubicar las intervenciones realizadas en las columnas de concreto en ambos pisos, en el caso de la placa se intervino únicamente la del segundo piso.

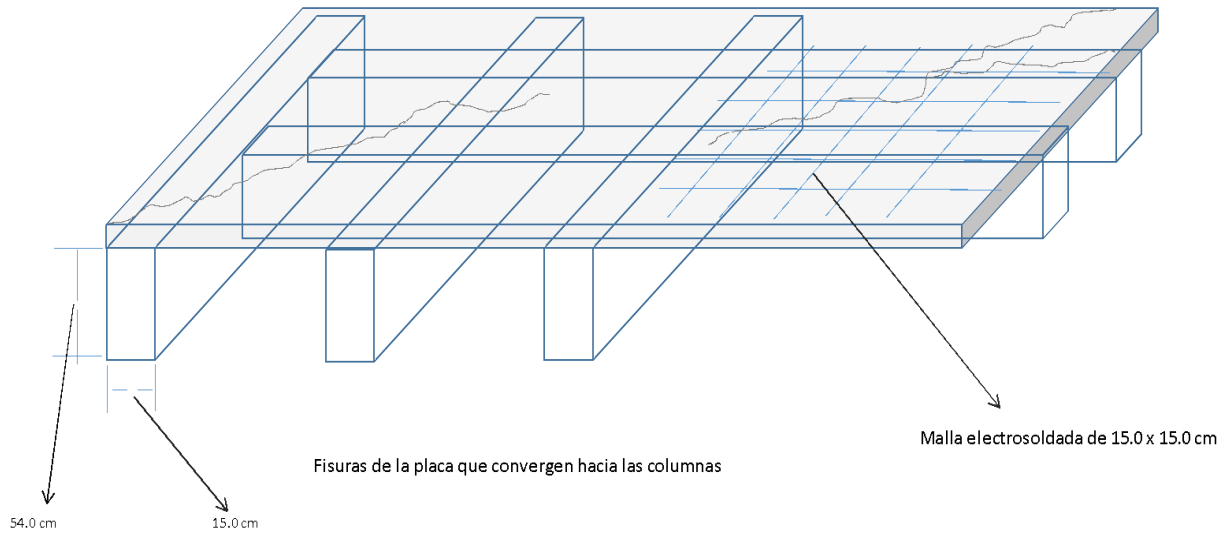
**Ilustración 38.** Placa de entrepiso

cuadro, sin embargo, en el caso de la placa de entrepiso que arroja una resistencia muy baja, para corroborar el resultado, se contempla la posibilidad tomar ensayo con saca núcleos una vez finalizada la etapa de estudio.

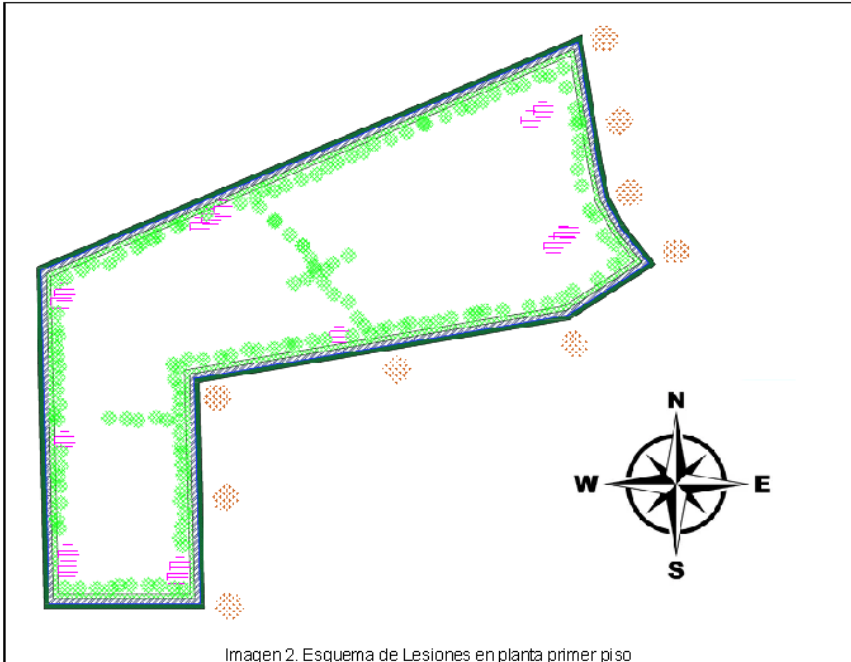
Erosión											
 	Humedad											
 	Grietas y Fisuras											
 	Corrosión											
 	Contaminación ambiental

<p>Imagen 2. Esquema de Lesiones en planta primer piso</p>											
<p>Imagen 1. Ubicación del plano en planta</p>	<p><b>Descripción General:</b> Se evidencia muchas zonas con grandes problemas de humedad, agentes atmosféricos, organismos vivos (plantas e insectos), así mismo tanto en la cubierta como en la placa y sus elementos de apoyo se evidencia problemas mecánicos de tipo fisuras y se hace la proyección de algunas columnas que no fueron fundidas por lo cual todo el acero quedó expuesto a la intemperie generando corrosión</p>											
<table style="width: 100%; border-collapse: collapse;"> <tr> <td style="width: 20%;"><b>Temperatura</b></td> <td>8°C - 20°C</td> </tr> <tr> <td><b>Ubicación geográfica</b></td> <td>Sabana de Bogotá</td> </tr> </table>	<b>Temperatura</b>	8°C - 20°C	<b>Ubicación geográfica</b>	Sabana de Bogotá	<table style="width: 100%; border-collapse: collapse;"> <tr> <td rowspan="4" style="width: 15%;"><b>ELABORO:</b></td> <td>Arq. Lilliana Sarmiento</td> </tr> <tr> <td>Ing. Faride Velasquez</td> </tr> <tr> <td>Ing. Stefanny Cantor</td> </tr> <tr> <td>Ing. Angie Orjuela</td> </tr> </table>		<b>ELABORO:</b>	Arq. Lilliana Sarmiento	Ing. Faride Velasquez	Ing. Stefanny Cantor	Ing. Angie Orjuela

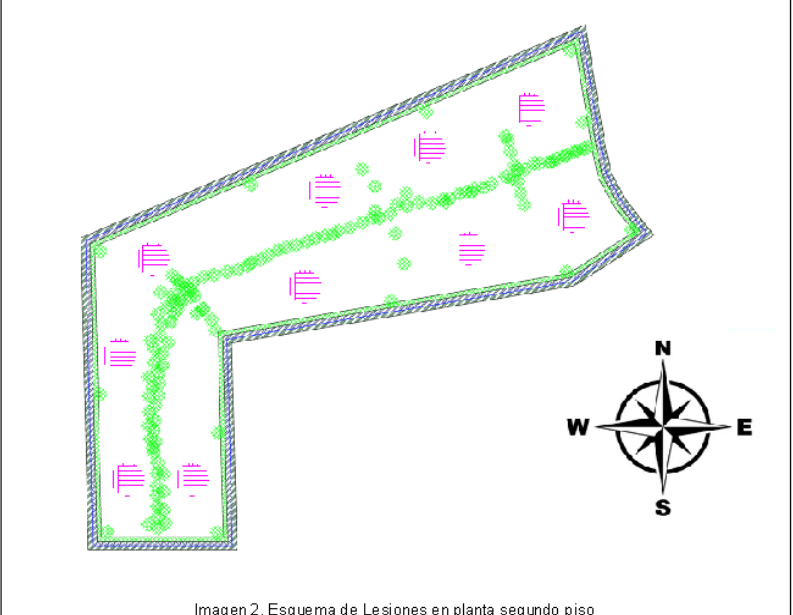
<p style="text-align: center;">Imagen 2. Esquema de Lesiones en planta segundo piso</p>

<p style="text-align: center;">Imagen 1. Ubicación del plano en planta</p>	<p><b>Descripción General:</b> Se evidencia muchas zonas con grandes problemas de humedad, agentes atmosféricos, organismos vivos (plantas e insectos), así mismo en la placa superior y sus elementos de apoyo se evidencia problemas mecánicos de tipo fisuras, podemos concluir que la mayor parte de las patologías corresponde a la mala ejecución de obra y a malos procesos constructivos. El proyecto actualmente no cuenta con sistema o estructura de cubierta, ni tampoco cuenta con elementos para la circulación del agua lluvia</p>

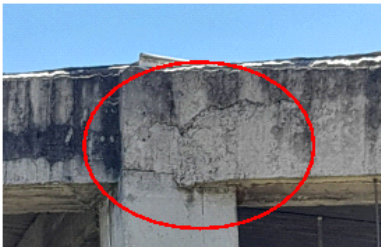
Imagen 1. Dilatación entre los elementos	Imagen 4. Lesiones causadas por humedad y viento

1. En la imagen 2 podemos evidenciar una serie de fisuras que fueron producto de malas prácticas constructivas y por la mala exposición a la intemperie. En este caso la causa indirecta es primaria y la lesión secundaria corresponde de la concentración de humedad en ciertas zonas del elemento. 2. En la imagen 3 se evidencia erosión y humedad en la columna. En la imagen 2 podemos ver como la humedad ha generado una segunda lesión mecánica en este caso una dilatación entre la conexión de los elementos de placa y columna.																								<b>CLASIFICACIÓN</b>																	
												ESTADO		AFECTACION																											
												MUY LEVE		0% - 20%																											
												LEVE		20% - 40%																											
												SEVERO		40% - 50%																											
												X GRÁVE		60% - 80%																											
												MUY GRÁVE		80% - 100%

DIAGNÓSTICO																																									
Todos los elementos perimetrales del proyecto, en este caso las columnas presentan erosión y ensuciamiento asociados a la humedad y a la presencia de moho y hongos; se puede observar que en algunos elementos esta humedad desencadena una falla mecánica como la dilatación de entre elementos.  El ensuciamiento en la sección superior de las columnas fue producto de las lluvias y la falta de cubierta en las placas superiores, además de una mala ejecución no braga desencadenando una serie de fisuras en la sección transversal de los elementos de conexión viga columna, para esta Recherche tanto afecta estas fallas mecánicas a la resistencia de los elementos se debe de realizar ensayos para evaluar la sismo resistencia de la proyecto.																																									
INTERVENCIÓN														PREVENCIÓN																											
ELIMINACIÓN DE LA CAUSA														REPARACIÓN DEL EFECTO

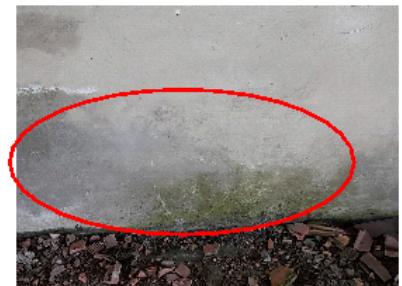
<p style="text-align: center;">Imagen 2. Humedad en mampostería - musgo</p>

INTERVENCIÓN														PREVENCIÓN																				
ELIMINACIÓN DE LA CAUSA							REPARACIÓN DEL EFECTO																											
Humedad: concluir las obras de perimetrales, una correcta cubierta y desagüe de aguas lluvia							Para este tipo de humedad es necesario contrarrestar los cambios químicos, en este caso podría ser una pintura impermeabilizante que proteja los poros dilatados de l cemento.							Se podría implementar la técnica de hidrofugación que evita el ingreso de agua lluvia y humedad a cualquier material constructivo. Para evitar lesiones graves por humedad es importante realizar mantenimiento como máximo cada dos años, este mantenimiento consiste en un saneamiento y protección de las superficies.

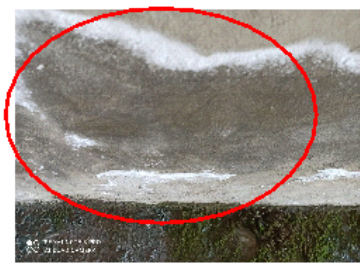
<p style="text-align: center;">Imagen 2. Humedad en mampostería</p>		<p style="text-align: center;">Muros en bloque #5 -Piso 2</p>	
<b>Tipo de elemento:</b>			
<b>DOCENTE:</b>	Arq. Mag. Liliana Patiño León		
<b>ELABORO:</b>	Arq. Liliana Samiento	Ing. Stéfany Cantor	
	Ing. Faride Velasquez	Ing. Angie Orjuela

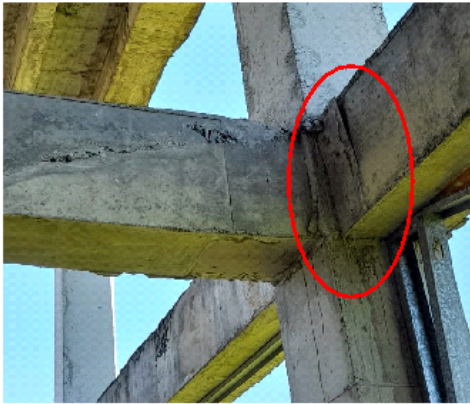
<p>Imagen 1. Segregación del concreto</p>
