**Diagnóstico de las fisuras y filtraciones observadas en la placa del Puente Guamal  
ubicado en el K38+100 vía Villavicencio – Granada.**

**Universidad Santo Tomás  
Facultad de Ciencias y Tecnología  
Especialización en Patología de la Construcción  
Sede Principal Bogotá  
29 de noviembre  
2024**

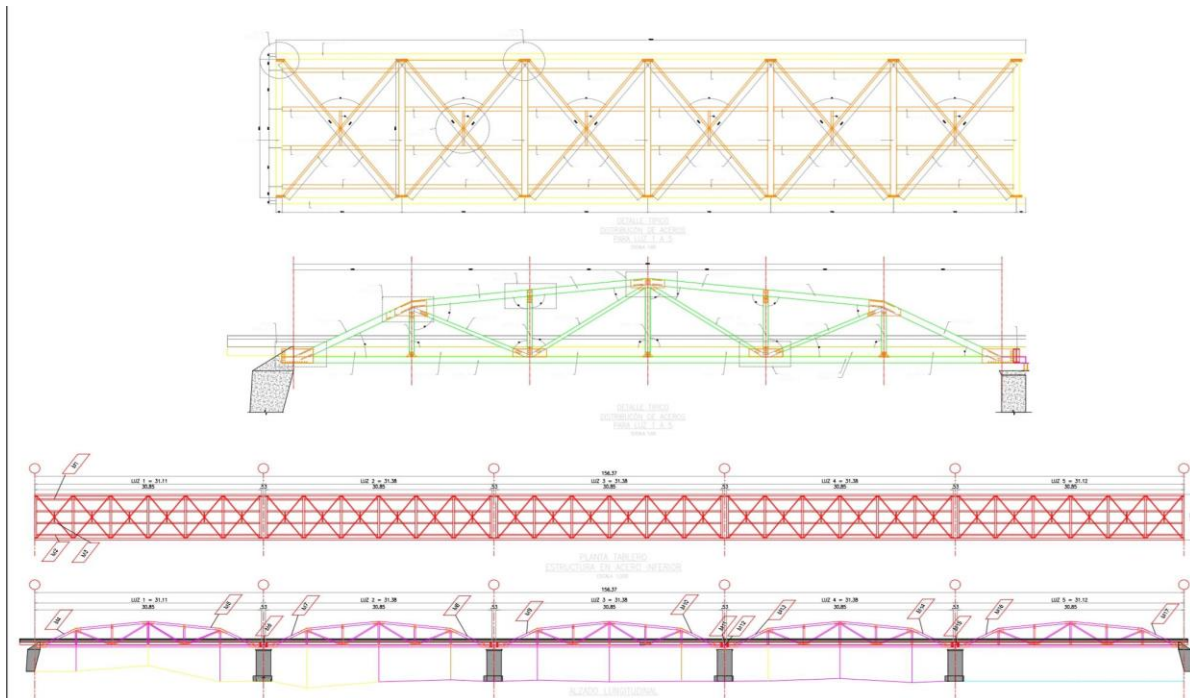
**Figura 11 Plano ubicación de toma de ensayos.**

Descripción: En la figura se muestran los diferentes puntos donde se realizaron los ensayos para efectuar un adecuado diagnóstico de las patologías encontradas en la inspección visual.
