**ESTUDIO PATOLÓGICO Y DE METODOLOGÍA DE LA INTERVENCIÓN DEL  
PUENTE CENTENARIO  
(Neiva – Huila)**

**Trabajo de grado presentado como requisito para optar al título de  
Patólogos de la Construcción**

**UNIVERSIDAD SANTO TOMÁS  
DECANATURA DE UNIVERSIDAD ABIERTA Y A DISTANCIA  
ESPECIALIZACIÓN PATOLOGÍA DE LA CONSTRUCCIÓN  
BOGOTÁ, D.C.**

**2020**

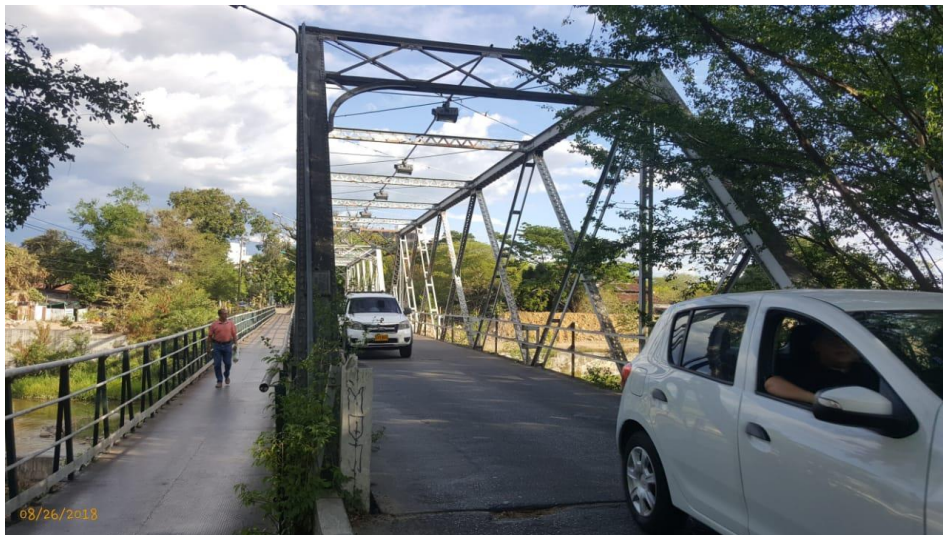
El puente presenta una estructura metálica, tipo Pratt de forma rectangular, tipología X's' y cerchas estructurales entrelapadas permitiendo el paso vehicular con un sendero peatonal anexo al costado Este. Su estructura metálica presenta deterioro por el paso de tiempo y falta de mantenimiento, al igual que oxidación en las piezas y deterioro en el concreto del tablero de circulación. Las pilas se ven en buen estado, aunque tienen presencia de materia orgánica en ciertas áreas.

*Figura 13.* Puente Centenario carrera 5.  
Fuente propia

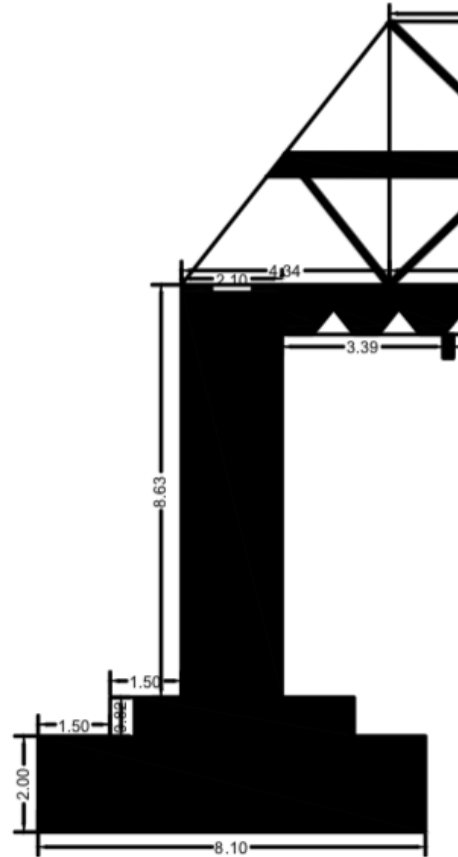
Figura 21. Alzado ubicación zapata y pilote. Fuente propia

A pesar de su edad y presencia de eflorescencia, la cimentación (zapatas y pilotes) que componen la estructura se encuentra en óptimo estado. Este sistema de zapatas con pilotes busca transmitir las cargas que actúan sobre el puente. En este caso los pilotes están a gran profundidad con el fin de ubicarse en suelo resistente para que pueda responder a las condiciones del terreno y el peso del paciente. Las zapatas tienen una medida promedio de 8,10 por 2 metros.

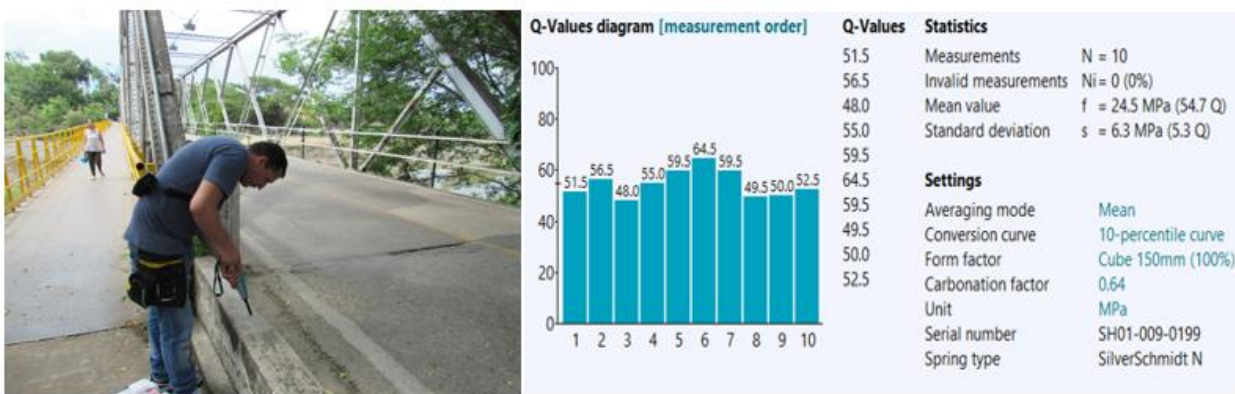
Figura 28. Resultados de esclerometría punto 6.

Nota: así como se evidencia el ensayo de esclerometría en el punto 6, con una resistencia obtenida de 24.5 MPa, se desarrolló el mismo proceso para los demás puntos de toma.

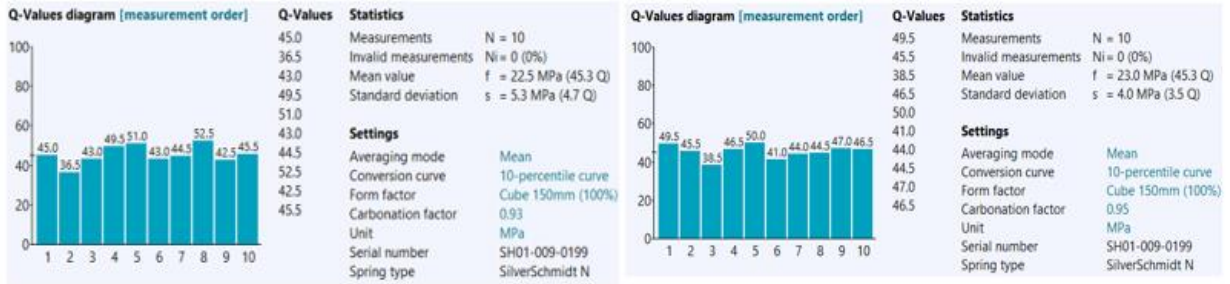
Figura 29. Resultados de esclerometría punto 1.

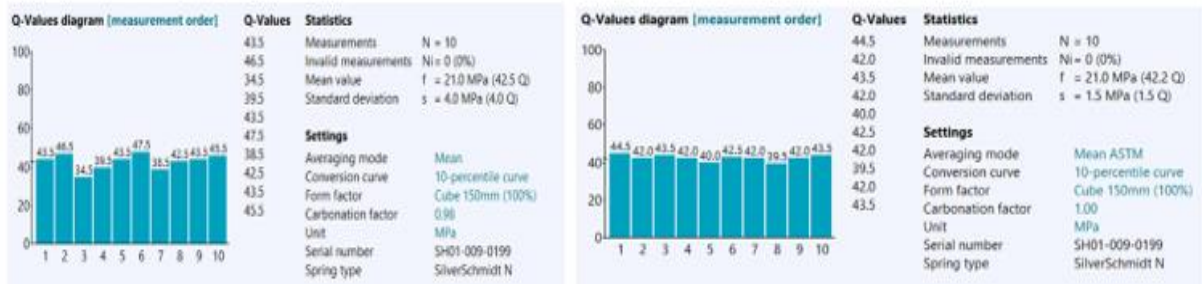
Figura 30. Resultados de esclerometría punto 2.

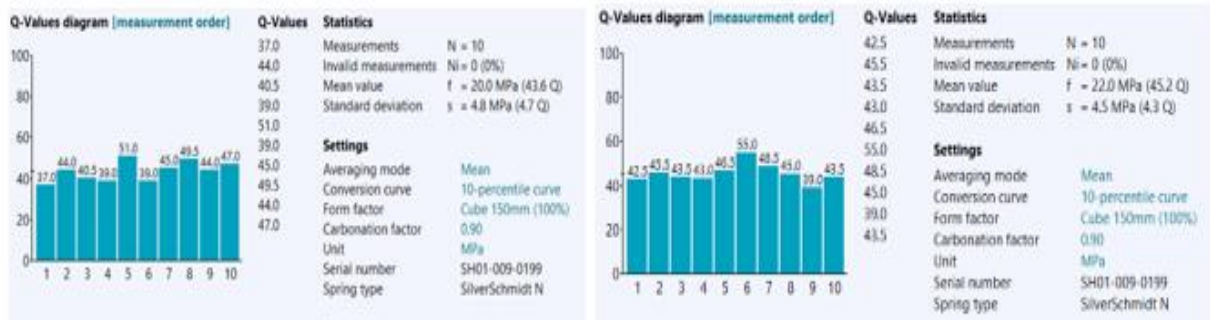
Figura 31. Resultados de esclerometría punto 3.

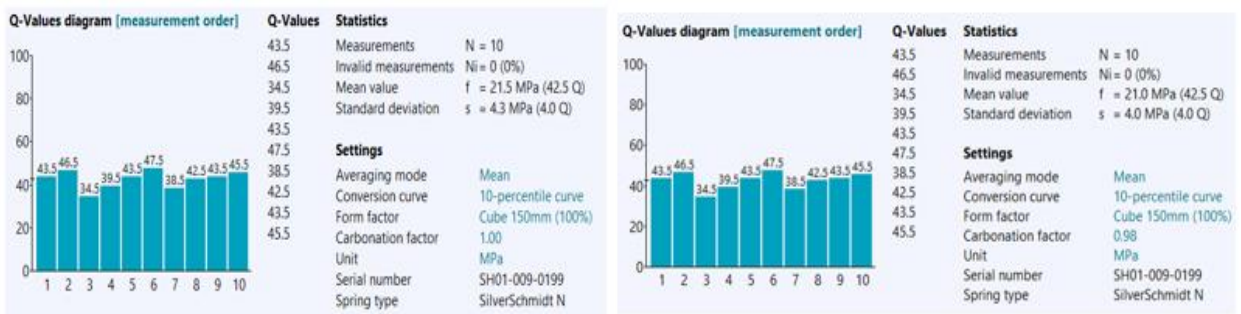
Figura 32. Resultados de esclerometría punto 4.

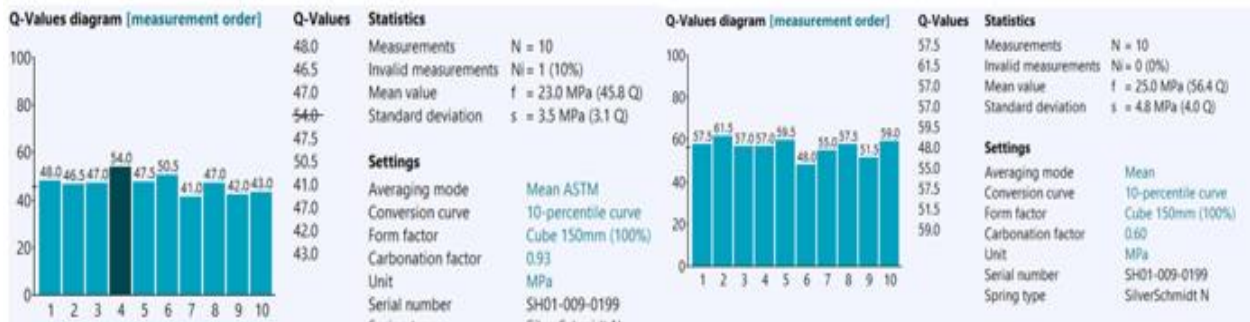
Figura 33. Resultados de esclerometría punto 5.

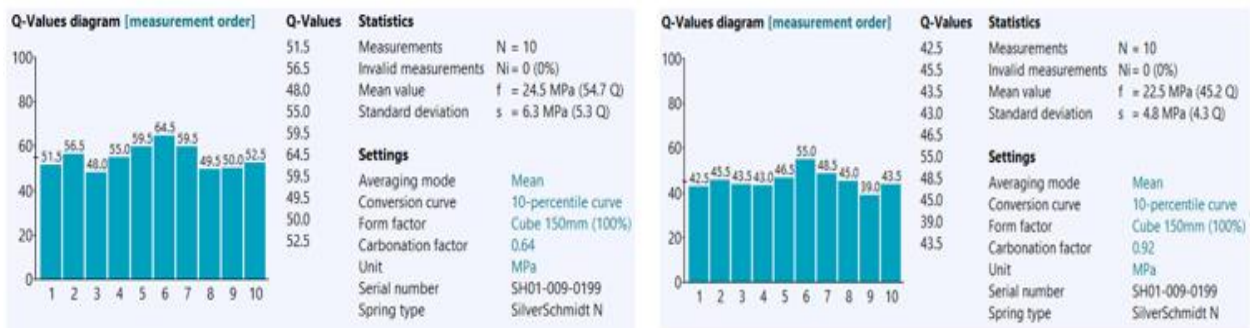
Figura 34. Resultados de esclerometría punto 6.

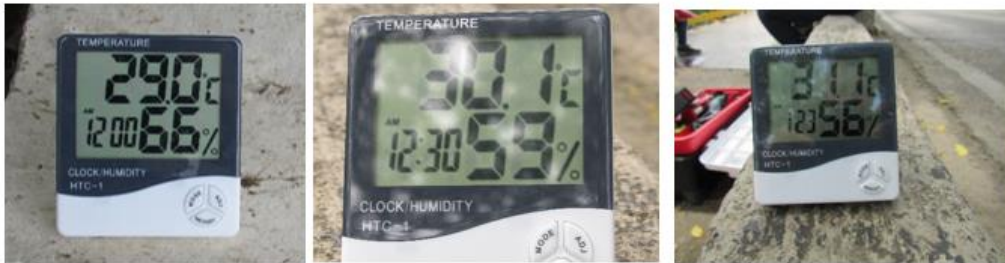
Figura 36. Resultados toma de lecturas con termohigrómetro.

Realizamos un chequeo de temperatura y humedad del puente, donde detectamos que las lecturas bajo el puente por la acción del río y el microclima generado, son más bajas comparadas con las del exterior del mismo por ejemplo sector de rodadura. El promedio de temperatura oscila en 30° C (valor registrado el 31 de marzo de 2019) y con una humedad promedio de 60%.

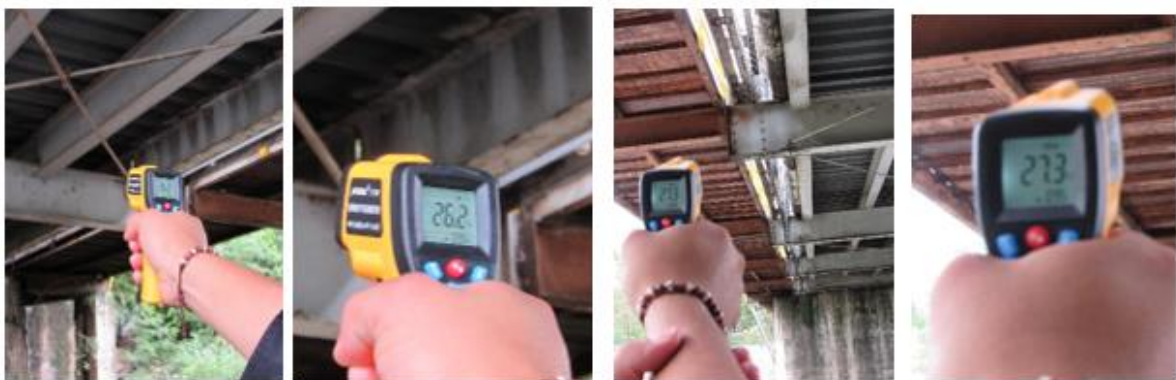
Se realizó con pistola la toma de temperatura de las vigas metálicas del puente, dando como resultado en promedio de 27° C bajo la losa del puente.

Figura 37. Resultados toma de lecturas con termohigrómetro a vigas metálicas.

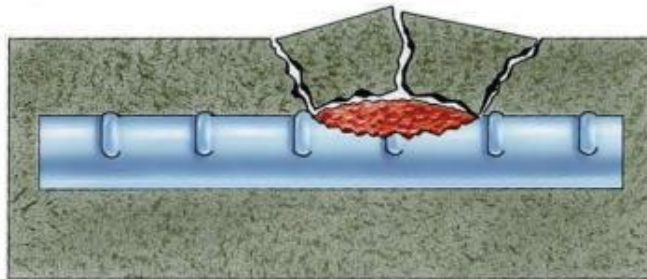
En el caso que nos atañe de la estructura, es imprescindible evitar que el efecto de corrosión se acelere y dañe de forma progresiva y acelerada el acero.

*Figura 44.* Esquema de corrosión.

Para la correcta intervención se debe realizar la instalación de ánodo de zinc de 100 gramos cada 15 metros cuadrados dando una protección al acero de refuerzo de los muros por un periodo mayor a 40 años, no se recomienda ánodos de zinc menores a este gramaje. El ánodo de zinc se convierte en un ánodo de sacrificio, entregando una corriente protectora auto generadora y haciendo que el acero que la rodea sea catódico, provocando la pasivación de la corrosión del acero y protegiendo la estructura.

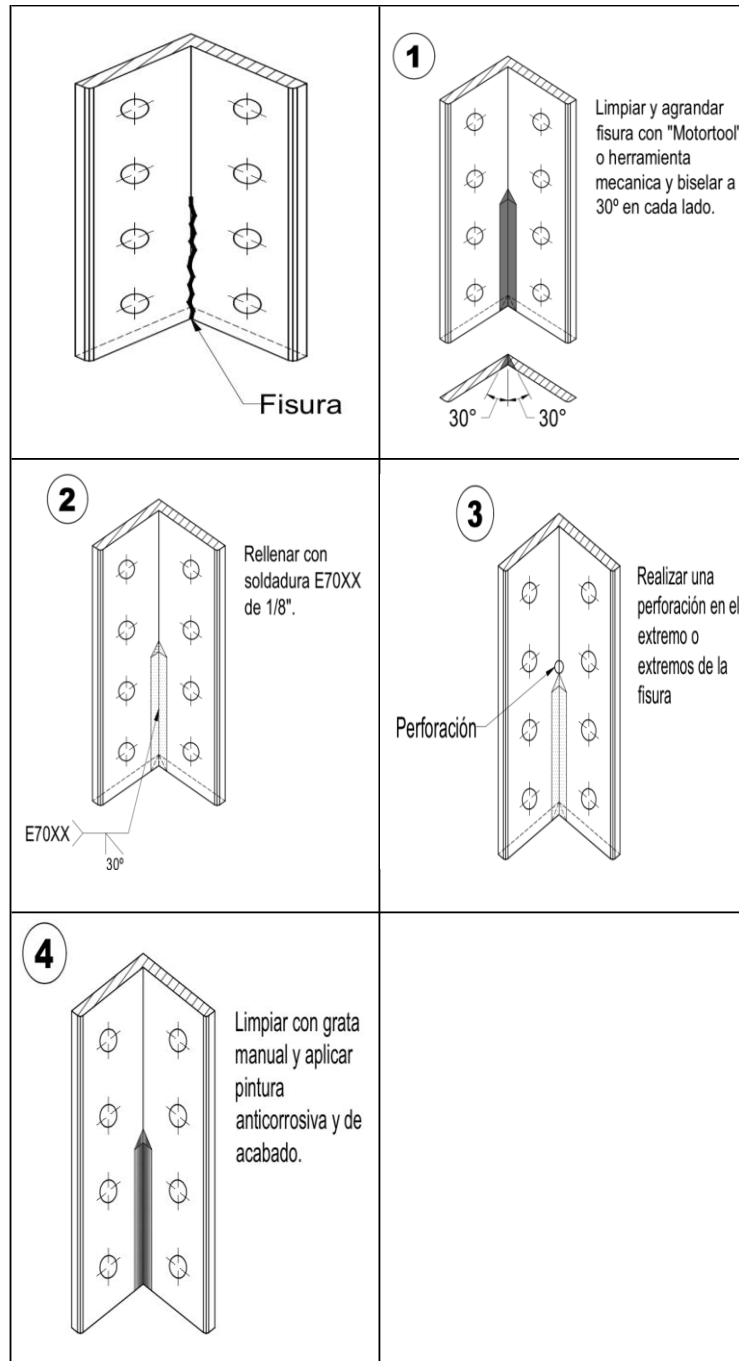
Figura 45. Reparación de fisuras.

### 8.2. Intervención de fisuras de la estructura metálica del puente Centenario

Para las fisuras encontradas en la estructura, se debe seguir el siguiente procedimiento para la reparación de las mismas:

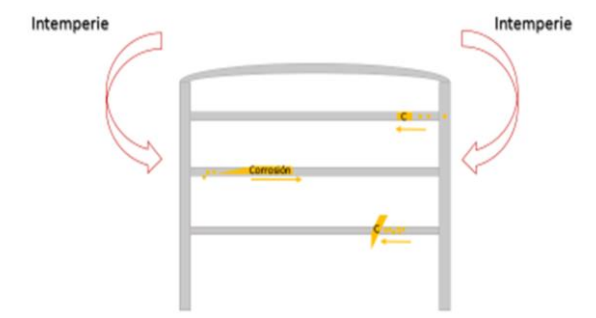
Las barandas de la nueva estructura - puente peatonal, se encuentra con presencia de oxido en todo el largo, la exposición a la intemperie y la falta de protección de los elementos a ocasionado la reacción del material con los agentes de la atmosfera.	
INSPECCIÓN VISUAL				ESQUEMA DE LA LESIÓN	
GRADO DE LESION	SEVERO	COMENTARIO	La presencia de oxido en la estructura es la primera manifestación de una futura lesión más grave, la exposición sin protección de los elementos en acero a la intemperie puede acarrear corrosión, pérdida de material y debilitamiento de las piezas.

MODERADO				
	LEVE				
NECESIDAD DE RECUPERACIÓN	ALTA	COMENTARIO	Realizar un mantenimiento periodico a los elementos que componen la estructura, limpieza y protección para mitigar o controlar el deterioro prematuro y funcionalidad.		
	MEDIA				
	CONVENIENTE				
RIESGO DE AFECTACIÓN	FUNCIONABILIDAD	COMENTARIO	La estructura aun es funcional, aunque visualmente no genera una buena impresión y como pasa mano el personal transeunte evita sujetar estos elementos oxidados.	<b>OBSERVACIONES</b> Esta estructura requiere un mantenimiento de las piezas con presencia de oxido, limpieza y pintura en esmalte para protección de los agentes atmosfericos.

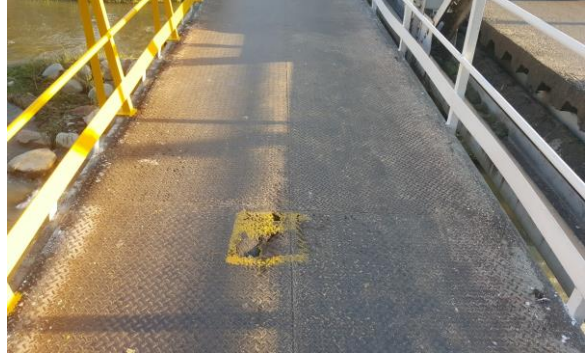
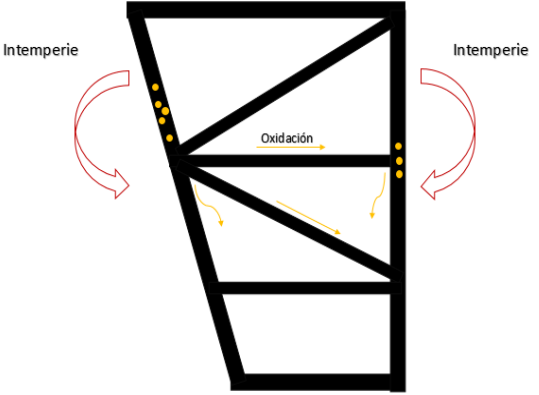
Tabla 9. Ficha #2 tablero de circulación peatonal

<b>DESCRIPCIÓN</b>						
que funciona como plataforma de circulación peatonal, presenta pérdida de material, producto del desgaste y corrosión, por falta de mantenimiento y uso de la estructura.					La lámina	
<b>ESQUEMA DE LA LESIÓN</b>

<b>INSPECCIÓN VISUAL</b>						
<b>GRADO DE LESION</b>	SEVERO	COMENTARIO	El grado de la lesión es moderado, aunque no afecta la capacidad estructural o la estabilidad del puente, puede aumentar el área de afectación.		EI	
	MODERADO					
	LEVE					
<b>NECESIDAD DE RECUPERACIÓN</b>	ALTA	COMENTARIO	La necesidad de recuperación es media, es necesario realizar su reparación y evitar que se incrementen los efectos por oxidación y corrosión del elemento, el cual es más propenso a éstos debido a la fractura del material.		La

MEDIA					
	CONVENIENTE					
<b>RIESGO DE AFECTACIÓN</b>	FUNCIONABILIDAD	COMENTARIO	Riesgo de afectación por seguridad, la presencia de irregularidades en la superficie podría provocar accidentes a peatones.			
	SEGURIDAD					
	ASPECTO					
<b>OBSERVACIONES</b>						
El exceso de oxidación, la falta de mantenimiento, acarrearán corrosión de los elementos, provocando pérdida de material, debilitando la estructura afectando la funcionalidad de los elementos, seguridad y aspecto. Hacer un mantenimiento preventivo de la estructura y reposición de las piezas afectadas.

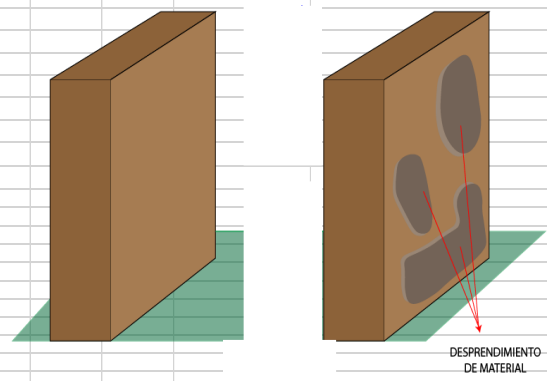
<b>DESCRIPCIÓN</b> Se observa que el recubrimiento del puente, situado encima de la junta del mismo, presenta pérdida y desprendimientos de material; ésta lesión se debe al constante flujo vehicular, el cual, debido a la fricción que generan las ruedas sobre el asfalto, produce el desgaste del mismo. Así mismo, debido a posibles movimientos en la junta, se generó una discontinuidad en la superficie, haciendo que ésta quedara desnivelada y haciéndola propensa a sufrir impactos que originan el desprendimiento del material.							
ESQUEMA DE LA LESIÓN

<b>OBSERVACIONES</b> Se produce desprendimiento entre un material de acabado y el soporte al que está aplicado por falta de adherencia entre ambos, y suele producirse como consecuencia de otras lesiones previas, como humedades, deformaciones o grietas.

INSPECCIÓN VISUAL							
GRADO DE LESION	SEVERO	COMENTARIO: El grado de la lesión es moderado, aunque no afecta la capacidad estructural o la estabilidad del puente, puede aumentar el área de afectación.					
	MODERADO						
	LEVE						
NECESIDAD DE RECUPERACIÓN	ALTA	COMENTARIO: La necesidad de recuperación es media, es necesario realizar su reparación y evitar que se afecte la junta estructural.					
	MEDIA						
	CONVENIENTE						
RIESGO DE AFECTACIÓN	FUNCIONABILIDAD	COMENTARIO: Riesgo de afectación por seguridad, la presencia de irregularidades en la superficie podría provocar accidentes viales.					
	SEGURIDAD						
	ASPECTO						
COMENTARIOS Y RECOMENDACIONES

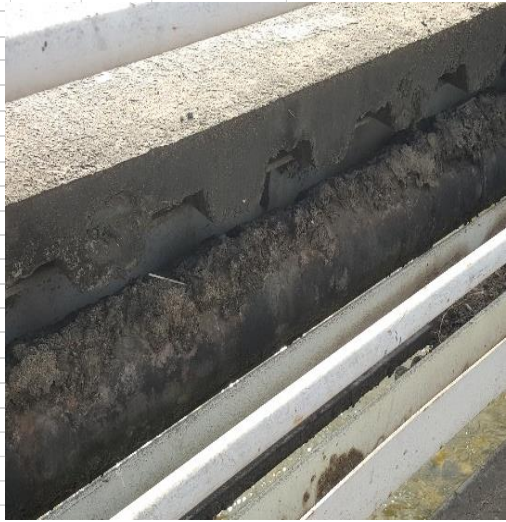
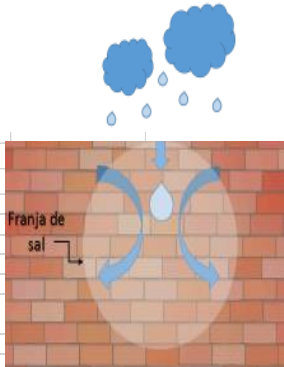
Tabla 12. Ficha #5 Plataforma

<b>DESCRIPCIÓN</b> A un costado del puente vehicular, debido a la exposición a las condiciones del exterior, en un bordillo de concreto se evidencian efflorescencias, las cuales se producen por las reacciones de algunos materiales a la presencia de humedades.					
<b>ESQUEMA DE LA LESIÓN</b>

<b>INSPECCIÓN VISUAL</b>					
<b>GRADO DE LESION</b>	SEVERO	COMENTARIO: El grado de la lesión es moderado, aunque no afecta la capacidad estructural o la estabilidad del puente, puede aumentar el área de afectación.			
	MODERADO				
	LEVE				
<b>NECESIDAD DE RECUPERACIÓN</b>	ALTA	COMENTARIO: La necesidad de recuperación es conveniente, de no realizarse ninguna intervención, se podrían ver afectada la composición de los materiales			
	MEDIA				
	CONVENIENTE

<b>RIESGO DE AFECTACIÓN</b>	FUNCIONABILIDAD	COMENTARIO: Riesgo de afectación por aspecto.			
	SEGURIDAD				
	ASPECTO				
<b>COMENTARIOS Y RECOMENDACIONES</b>

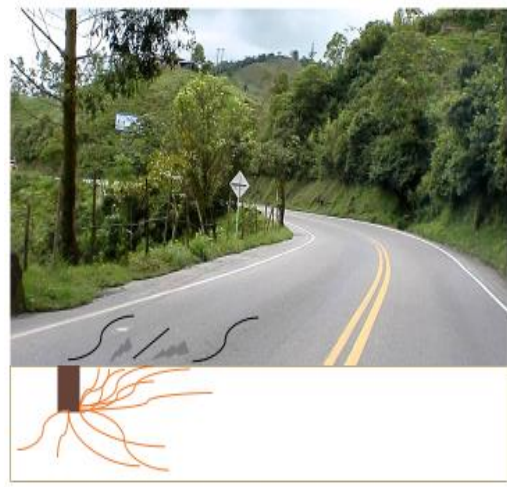
<p>El puente se encuentra localizado sobre el río las ceibas, lo que hace una fácil presencia de organismos vegetales y/o animales. Se evidencia la falta de mantenimiento ya que la maleza lleva creciendo allí durante muchos años y, aunque esto aparentemente no afecta la resistencia y/o durabilidad del puente, si tiene un muy mal aspecto y puede presentarse una lesión más grave a futuro.</p>				<b>ESQUEMA DE LA LESIÓN</b>

<b>INSPECCIÓN VISUAL</b>				<b>OBSERVACIONES</b>
GRADO DE LESION	SEVERO	<b>COMENTARIO</b> Es una lesión de un grado leve ya que no está comprometiendo resistencia, funcionalidad ni durabilidad de la estructura.		
	MODERADO			
	LEVE			
NECESIDAD DE RECUPERACIÓN	ALTA	<b>COMENTARIO</b> Aunque ésta lesión no compromete la resistencia de la estructura, es recomendable darle una pronta solución ya que con el paso del tiempo puede generar lesiones más graves

MEDIA			
	CONVENIENTE			
RIESGO DE AFECTACIÓN	FUNCIONABILIDAD	<b>COMENTARIO</b> Es evidente que la lesión sí está afectando en gran medida el aspecto físico de la estructura.		
	SEGURIDAD			
	ASPECTO
