# ESTUDIO PATOLÓGICO MURO DE CONTENCIÓN

Estudio patológico muro de contención divisorio Sena santa fe de Antioquia

Especialización en Patología de la construcción

Medellín- Colombia- Junio 2018

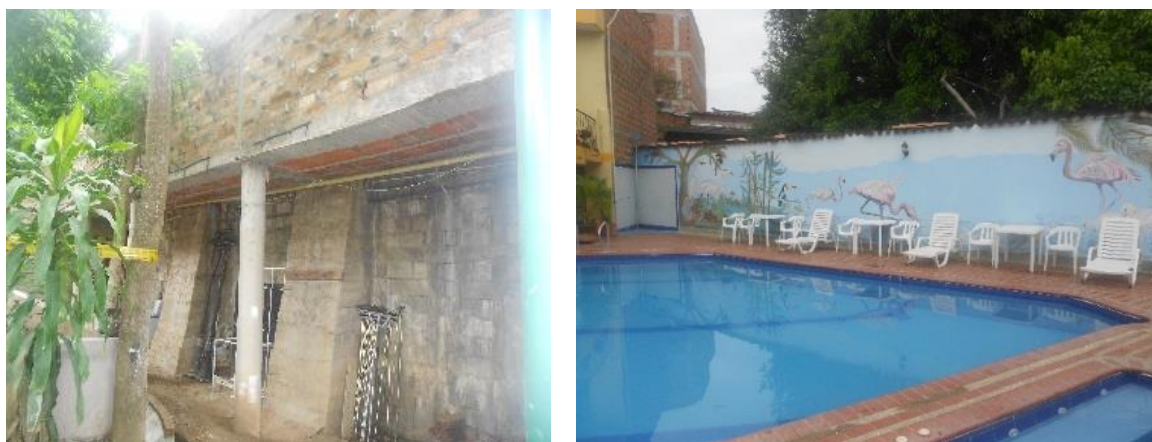
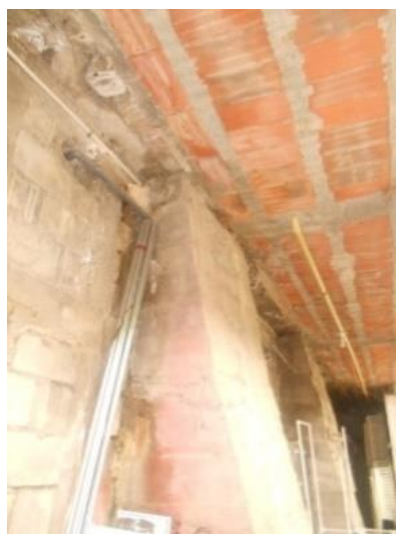
El muro fue usado inicialmente como contención de terreno de esa zona adyacente que no es estable y a su vez como lindero de los dos lotes, actualmente con la construcción de la piscina por parte del hotel casa Amárela también contiene el empuje realizado por la misma.

*Fuente: Elaboración propia Fecha: 24/11/17*  
*Fotografía 1- Muro de contención SENA y hotel casa Amárela*

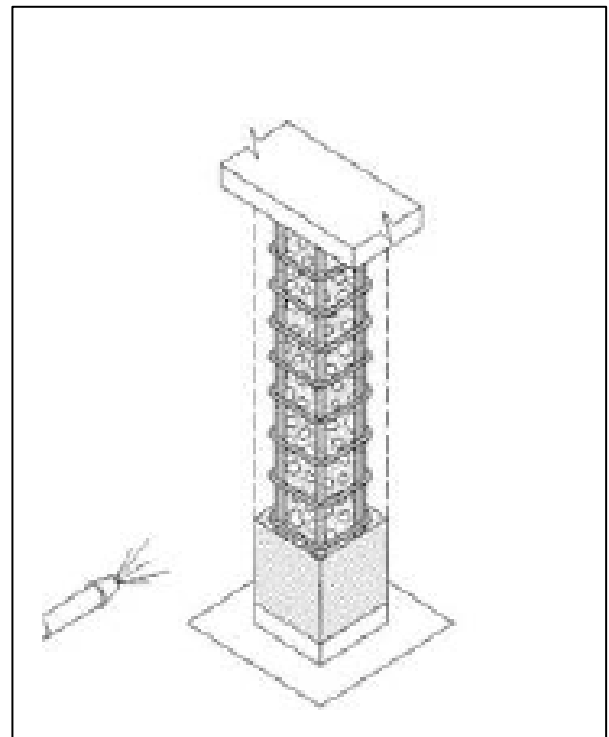
*Ilustración 6- Preparación de columna*

La carbonatacion en los elementos (columna y viga) del muro de contencion a causado problemas de corrosión, perdida de seccion del acero y desprendimiento del concreto.

Para el caso de los elementos que presentan pérdida de sección y/o desplazamiento del recubrimiento, se recomienda dar el siguiente tratamiento:

1.- Remover todo el hormigón disgregado y deteriorado que presenta desprendimientos, dejando una superficie limpia, sana, exenta de grasas, lechada de cemento, partículas sueltas o mal adheridas; llegando a una base firme y descubriendo las armaduras existentes que presentan la oxidación. Estas armaduras (viga) deberán descubrirse en una longitud tal que sobrepase en unos centímetros la zona de armadura sana a cada extremo de la oxidación.

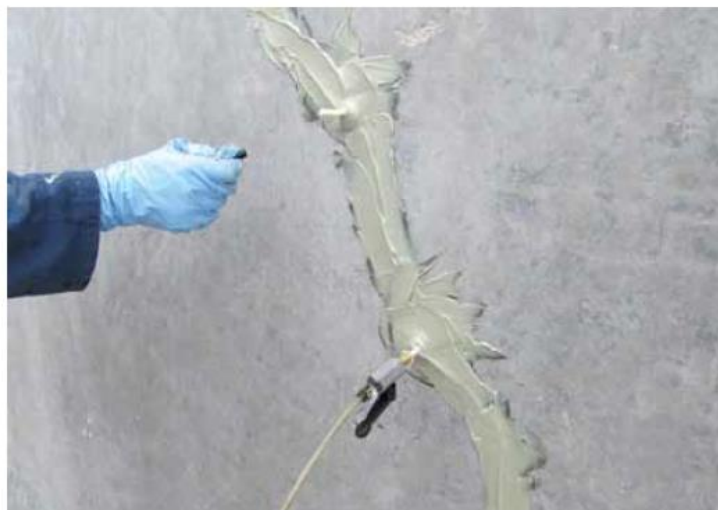
*Fuente: brochure sika, inyección de fisuras  
Fotografía 9- Aplicación de resina para fisuras y sellado de las mismas*

2.- Se procederá a inyectar la fisura con una resina de inyección de baja viscosidad, para lo cual se dispondrán inyectoras a una separación de 25 cm sobre la fisura, luego se obturará la fisura entre tramos de inyectoras con un mortero adhesivo epoxo tixotropico de dos componentes de reparación y pegado para evitar la pérdida de resina durante la inyección. La inyección debe de realizarse con una bomba manual (no mecánica) para evitar un posible daño en los planos de la fisura. Las fisuras verticales deben ser inyectadas de abajo hacia arriba; tan pronto como la resina inyectada resuma por el

Después de completar el proceso de inyección, los inyectores y el material de sellado se pueden eliminar.

Cabe indicar que el máximo ancho de fisura que pueden ser inyectadas por este método es de 5 mm.

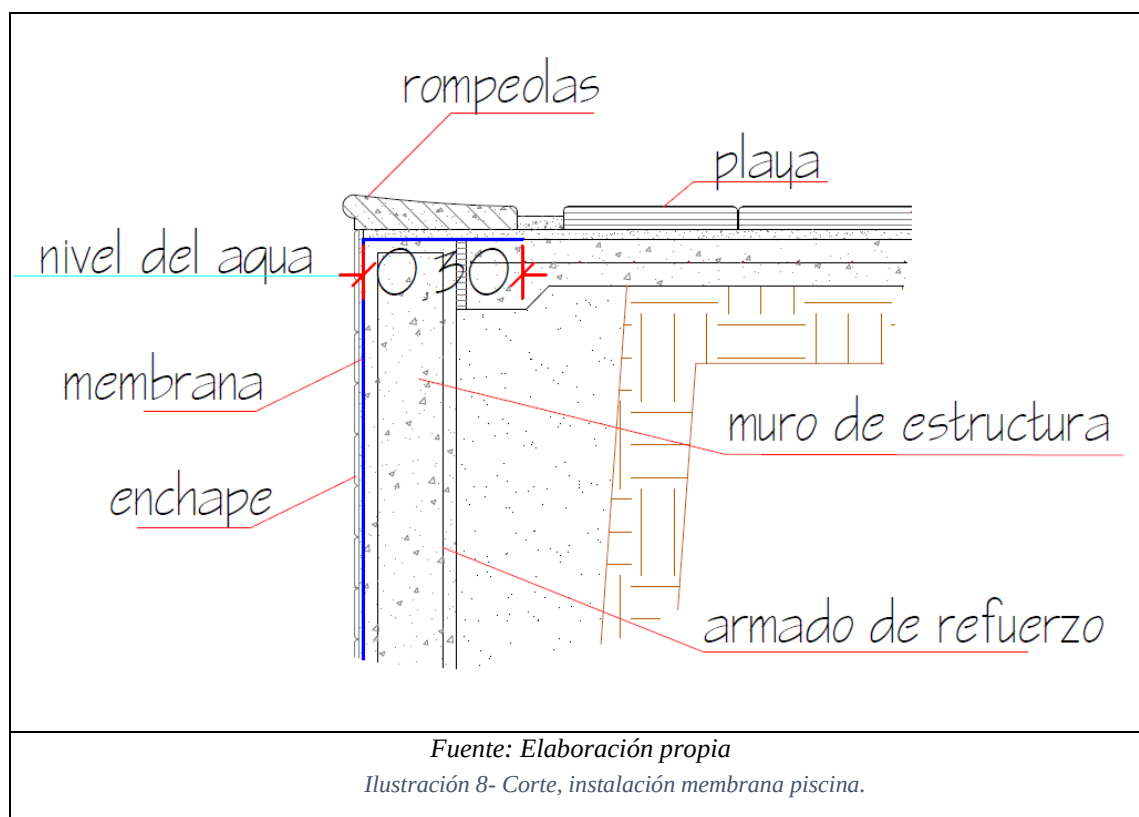
La eflorescencia se presenta por depósitos de sales por la cristalización en la superficie exterior en los cerramientos, por la consecuencia de presencia de humedades normalmente infiltradas que tiende a salir a exterior por simple diferencia de presión de poros, esta humedad es ocasionada por infiltración de agua proveniente de la piscina.

2. Revisar tuberías existentes, que no tengan fisuras, que el diámetro y la tubería sea la adecuada para las características de la piscina.
3. Remover todo el enchape existente con el objetivo de revisar el estado de las paredes.
4. En caso de la existencia de fisuras, se repararán sellándolas con masilla de poliuretano y morteros hidrófugos y posteriormente aplicar tres capas generosas de resinas cementosas flexibles para garantizar la estanqueidad
5. Impermeabilizar toda el área de la piscina con membrana incluyendo el rompeolas, la membrana tendrá que sobreponerse 30 cm sobre la placa para garantizar la estanqueidad de la piscina.

6. repasar todos los perímetros de los accesorios que traspasan la membrana con el proceso número 4.

7. Enchapar nuevamente la piscina y darle acabado final.
