**Estudio de Patología Edificio Ayala  
en el Sector lo Amador en Cartagena de Indias – Bolívar**

Ing. Julio Leonardo Paternina Narváez

Universidad Santo Tomas

Especialización en Patología de la Construcción

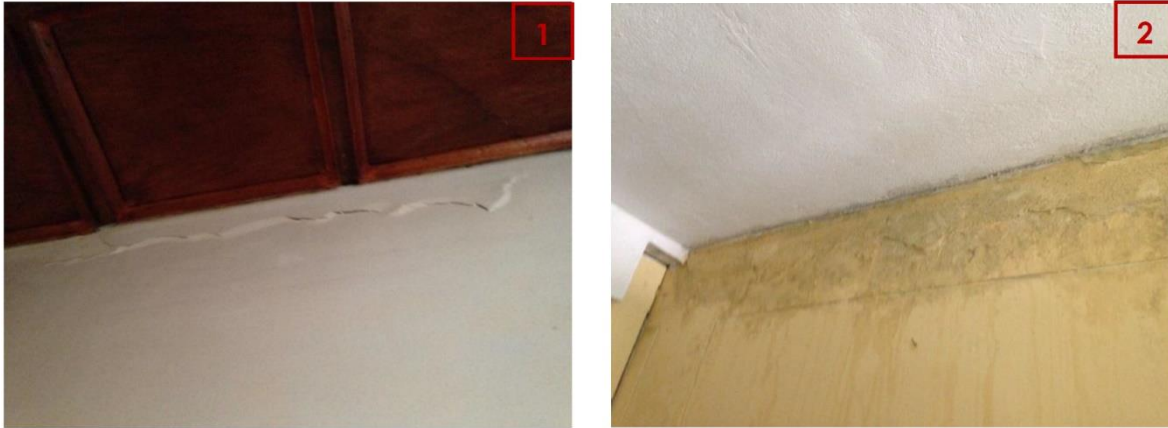
**Figura 6**

*Avance de humedad por capilaridad en el muro occidente*

En la Figura 6. Se muestra el avance de la humedad por capilaridad en el muro occidente de la estructura, en el segundo y tercer piso, esta humedad está generada por la acción climática existente del medio a la cual es sometida diariamente la estructura y a la incidencia del escurrimiento que se presenta por el efecto de la gravedad.

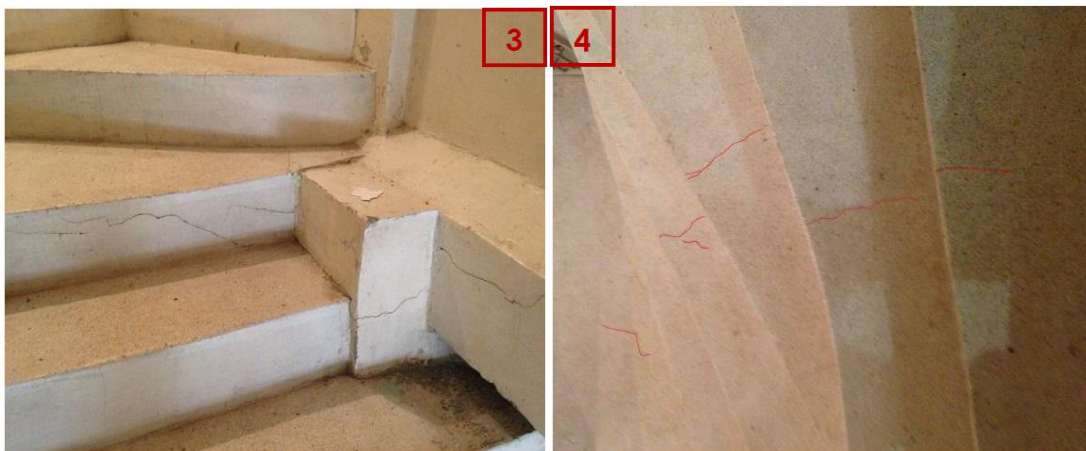
**Figura 8**

*Fisuras en vigas y escalera del segundo piso*

En la Figura 8. Se observan fisuras en el segundo piso, en el pañete de los elementos estructurales como vigas y escaleras

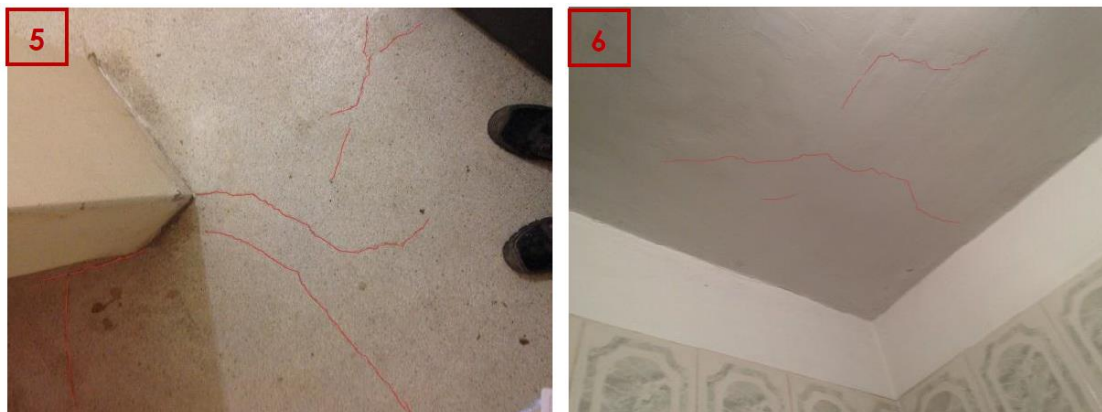
**Figura 9**

*Fisuras en el tercer piso*

En la Figura 9. Se observan fisuras sobre el piso y sobre la losa que cubre al tercer piso.

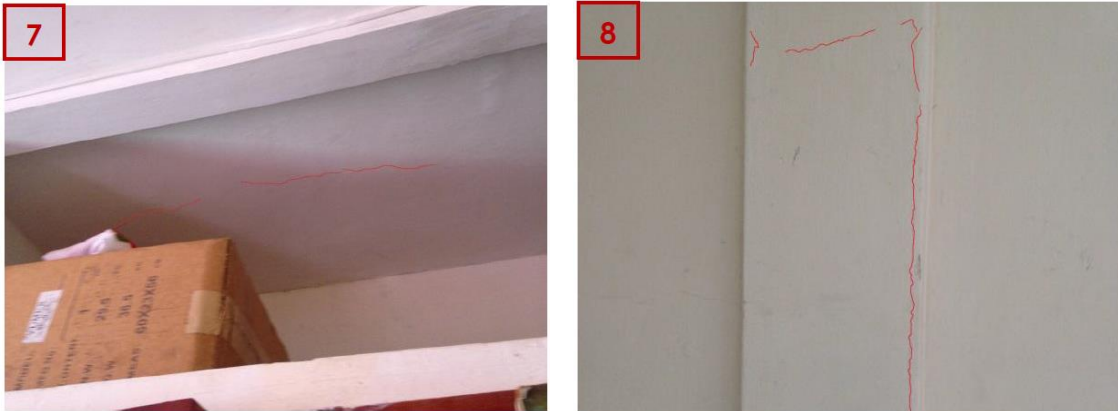
**Figura 10**

*Fisuras en elementos estructurales del tercer piso*

La Figura 10. Muestras las fisuras en el tercer piso, en el pañete en elementos estructurales como vigas, columnas; y elementos como pañete del cielo raso y piso.

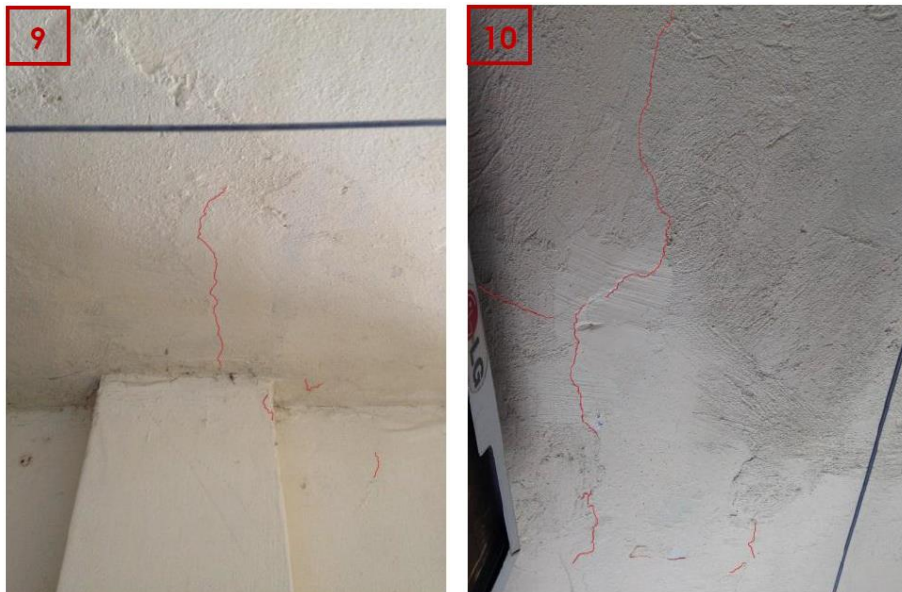
**Figura 11**

*Fisuras en la placa del tercer piso*

La Figura 11. Muestras las fisuras en la losa del tercer piso, las cuales se demarcan en las fotografías.

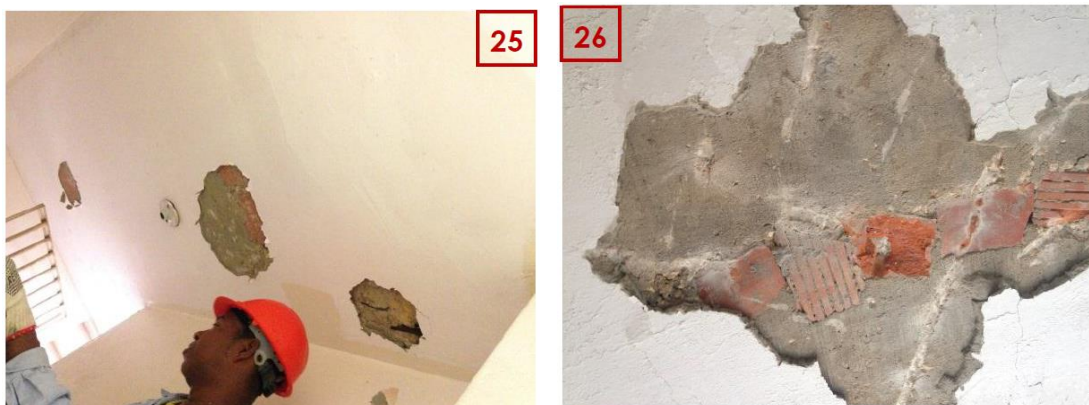
**Figura 22**

*Desprendimiento de material en la placa del tercer y cuarto piso*

En la Figura 22. Se puede evidenciar el desprendimiento del recubrimiento de la losa de entrepiso del tercer y cuarto piso.

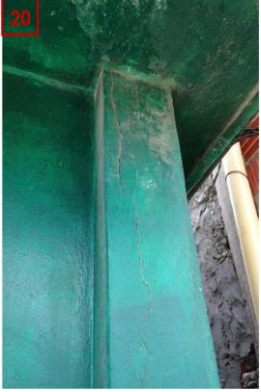
| FOTOGRAFIA | CARACTERISTICAS GENERALES | | OBSERVACIONES: |
|---|---|---|---|
| | Humedad<br>Filtraciones<br>Suciedad<br>Erosion Fisica<br>Manchas<br>Vibracion | Deformaciones<br>Desprendimientos<br>Desplomes<br>Roturas<br>Grietas<br>Fisuras<br>Desniveles<br>Erosion Mecanica<br>Colapso | <p>Grietas entre muros y placa, en el segundo piso</p> <p>Fisuras en columnas</p> |

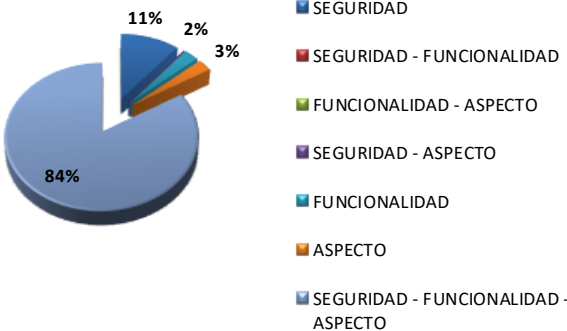
| <b>ESTUDIO DE PATOLOGÍA EDIFICIO AYALA</b><br><b>EN EL SECTOR LO AMADOR EN CARTAGENA DE INDIAS – BOLÍVAR</b><br><b>UNIVERSIDAD SANTO TOMAS</b><br><b>FACULTAD DE INGENIERIAS</b><br><b>ESPECIALIZACIÓN EN PATOLOGÍA DE LA CONSTRUCCIÓN</b><br><br><b>ING. JULIO L. PATERNINA N.</b> | | | |
|---|---|---|---|
| <b>AFECCIÓN DEL DAÑO</b><br> | | <b>OBSERVACIONES</b><br><br>El grado de afectación de la estructura es de tipo seguridad, funcionalidad y aspecto porque se ve afectada la estabilidad de la edificación, por el grado de deterioro de algunos elementos estructurales como columnas y vigas. Recomendado una intervención pronto, debido a que se puede poner en riesgo la vida de las personas que la habitan, pues algunas columnas presentan despasivación del acero de refuerzo y pérdida de su sección geométrica inicial. | |

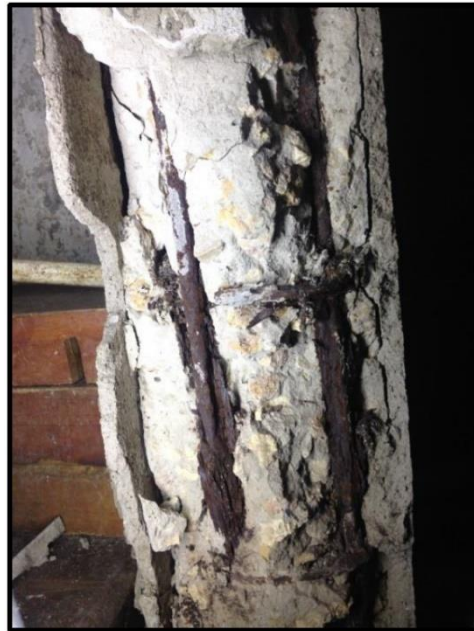
Columna C'4 – Primer piso

**Nota:** la columna no arrojo resultados debido al mal estado en que se encuentra el concreto.

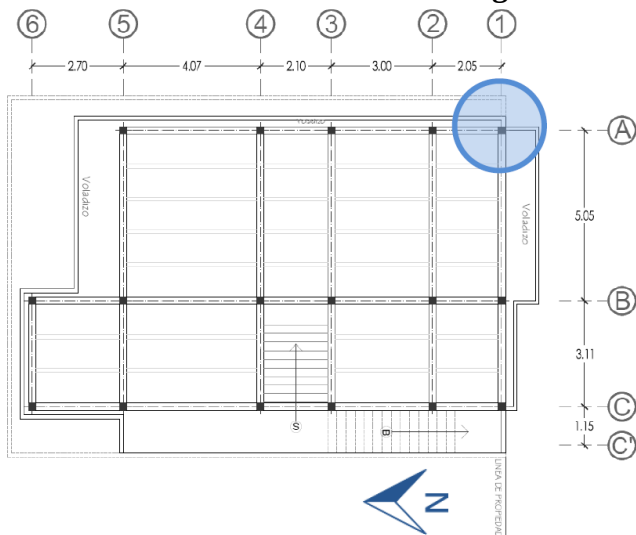
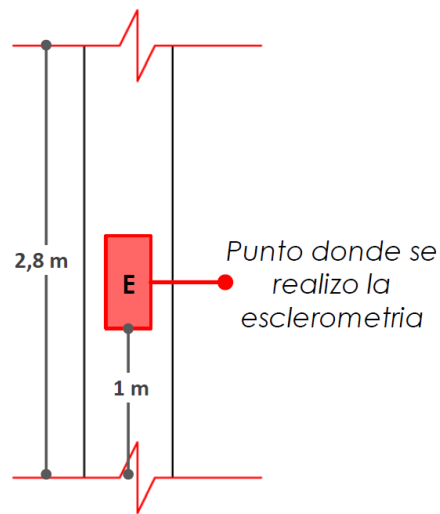
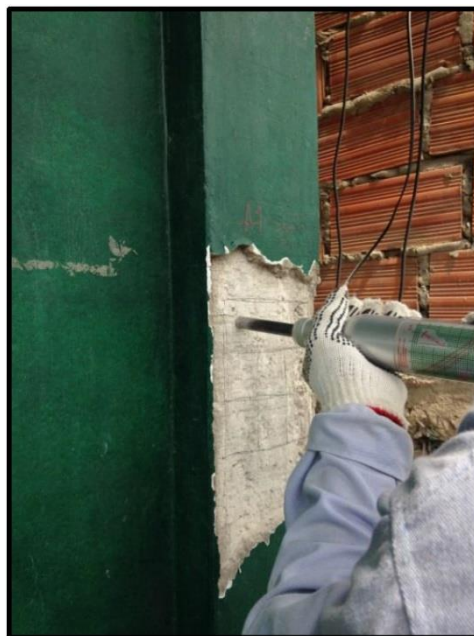
### Prueba Esclerómetro Columna A1 – Segundo Piso

| COLUMNA A1 – SEGUNDO PISO | | | |
|---|---|---|---|
| PROMEDIO | | 28,2 | Mpa |

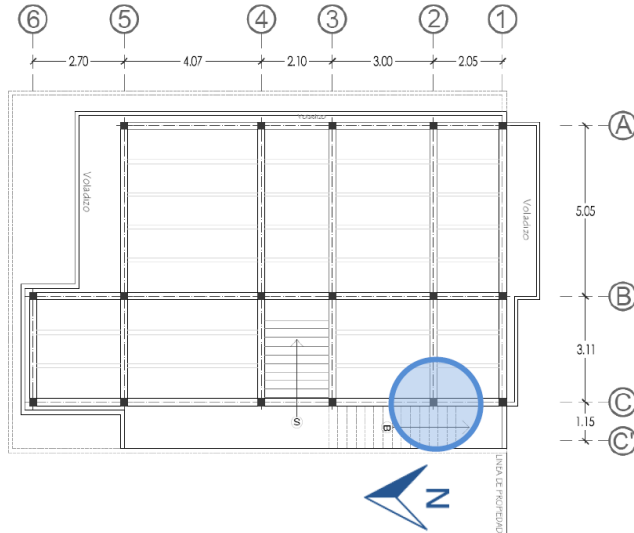
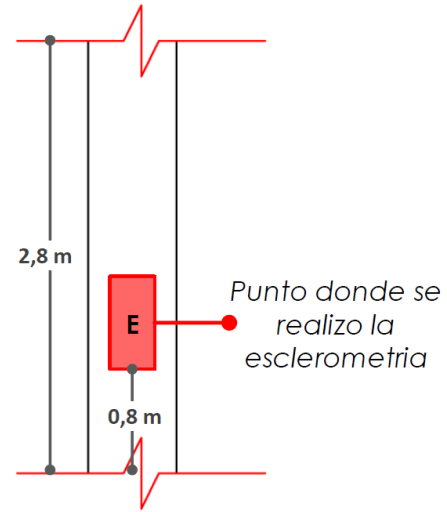
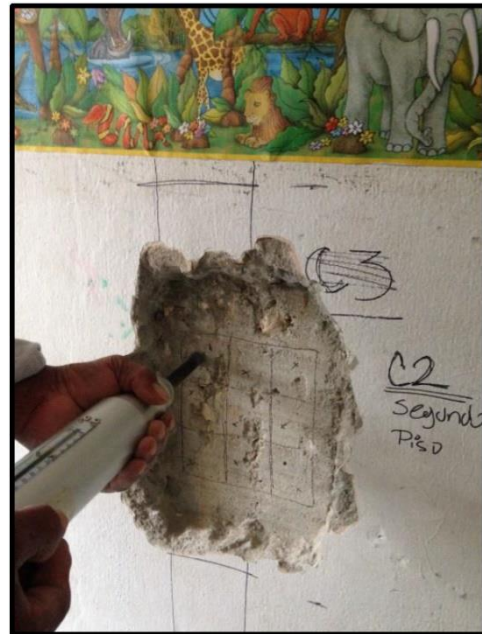
### Prueba Esclerómetro Columna C2 – Segundo Piso

| COLUMNA C2 – SEGUNDO PISO | | | |
|---|---|---|---|
| PROMEDIO | | 26,7 | Mpa |

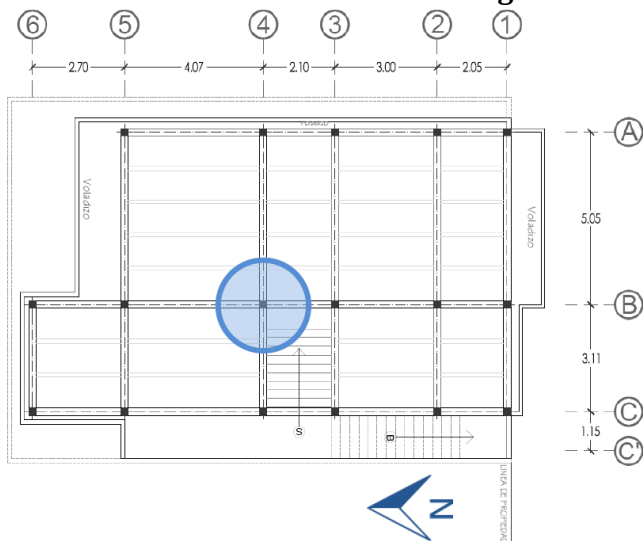
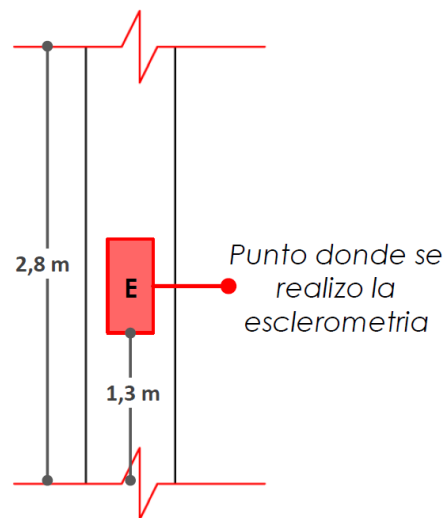
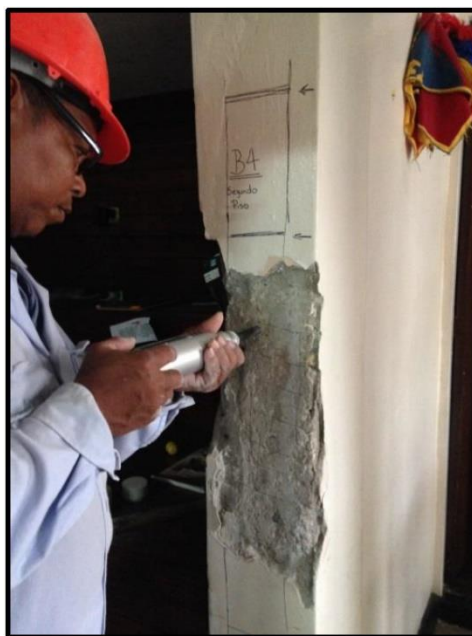
### Prueba Esclerómetro Columna B4 – Segundo Piso

| COLUMNA B4 – SEGUNDO PISO | | | |
|---|---|---|---|
| PROMEDIO | | 27,5 | Mpa |

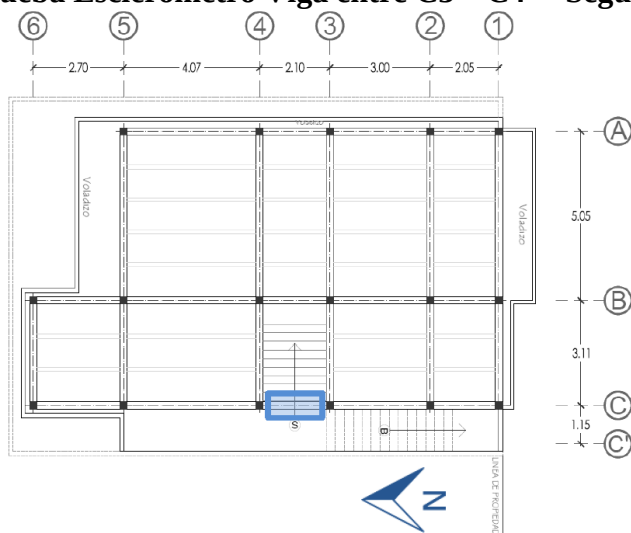
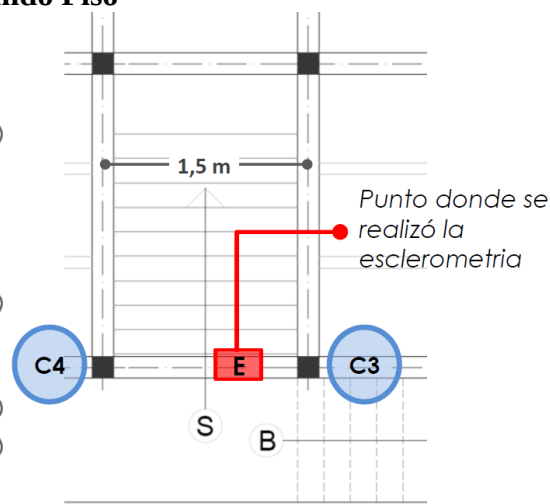
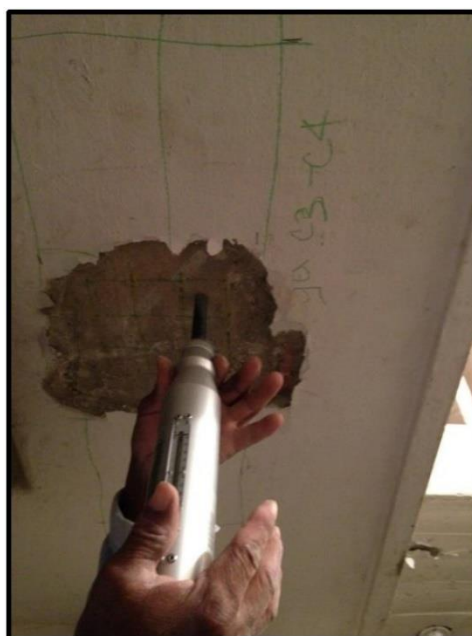
### Prueba Esclerómetro Viga entre C3 – C4 – Segundo Piso

| VIGA ENTRE C3-C4 – SEGUNDO PISO | | | |
|---|---|---|---|
| PROMEDIO | | 29,5 | Mpa |

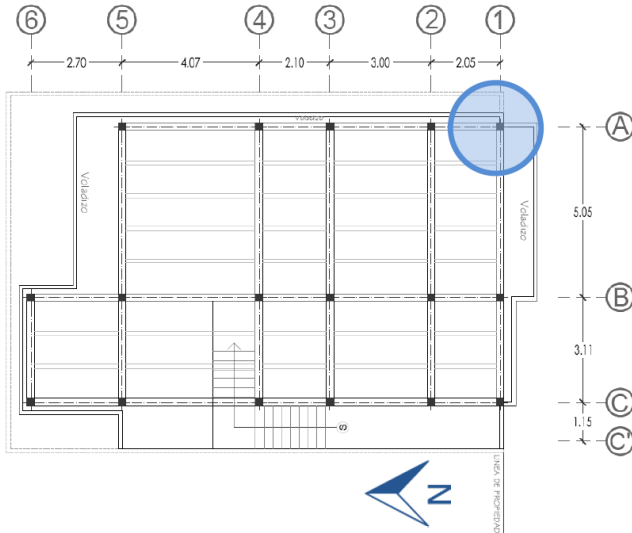
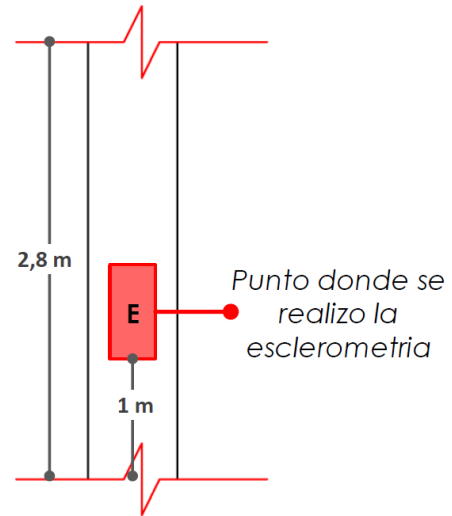
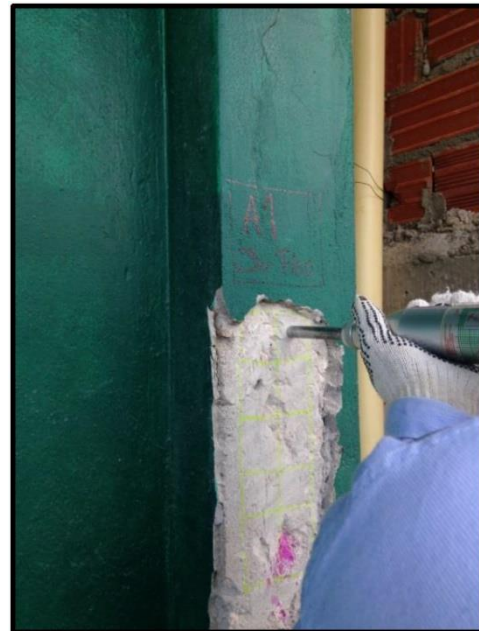
### Prueba Esclerómetro Columna A1 – Tercer Piso

| COLUMNA A1 – TERCER PISO | | | |
|---|---|---|---|
| <b>PROMEDIO</b> | | <b>25,2</b> | <b>Mpa</b> |

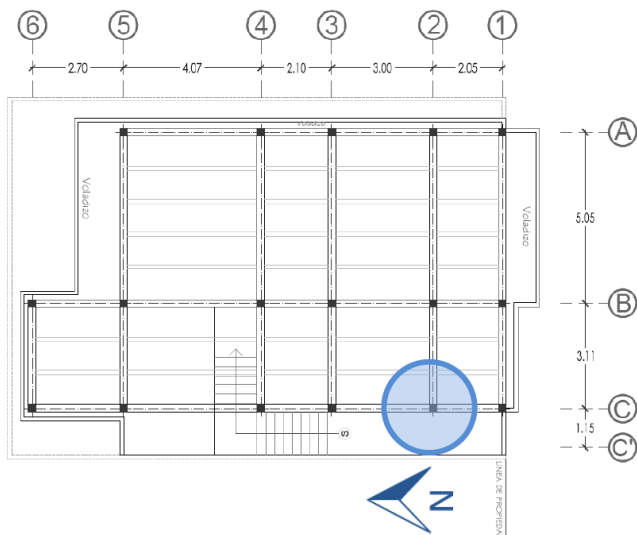
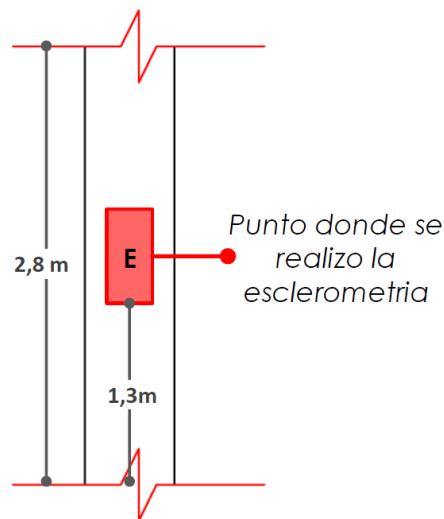
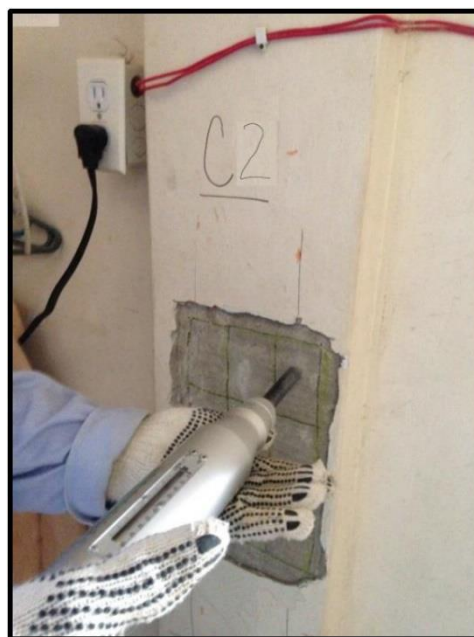
### Prueba Esclerómetro Columna C2 – Tercer Piso

| COLUMNA C2 – TERCER PISO | | | |
|---|---|---|---|
| PROMEDIO | | 28,4 | Mpa |

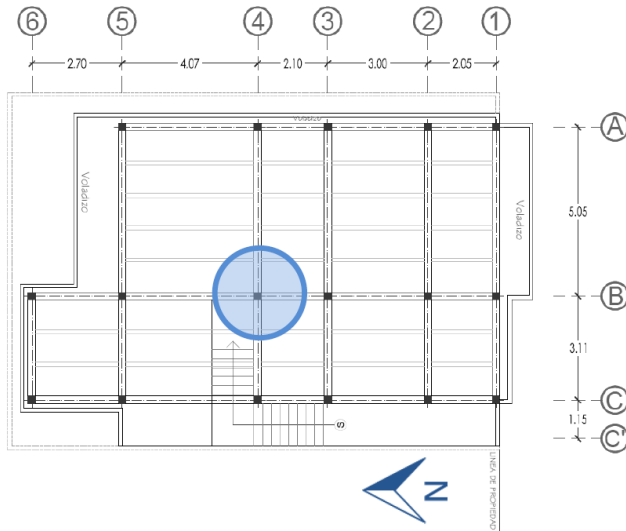
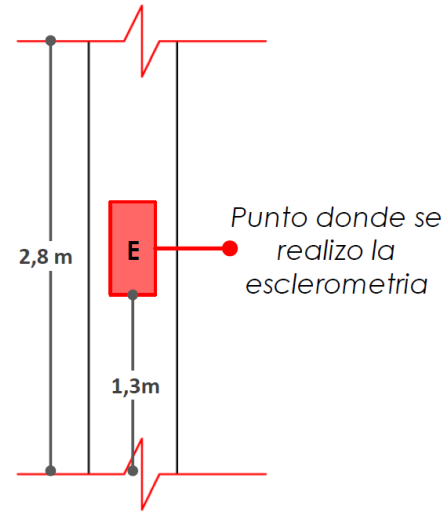
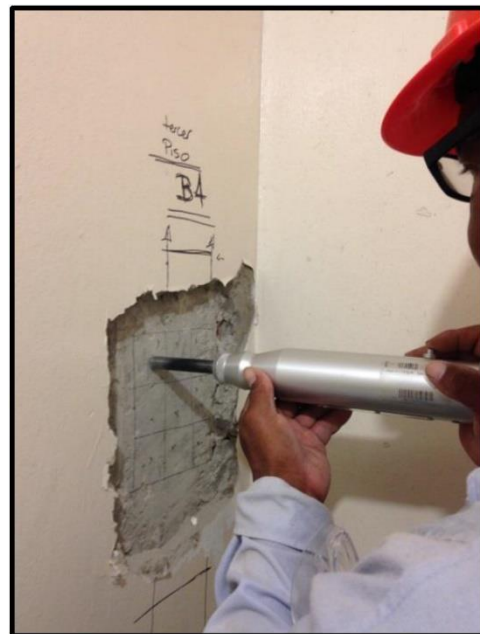
### Prueba Esclerómetro Columna B4 – Tercer Piso

| COLUMNA B4 – TERCER PISO | | | |
|---|---|---|---|
| PROMEDIO | | 26,2 | Mpa |

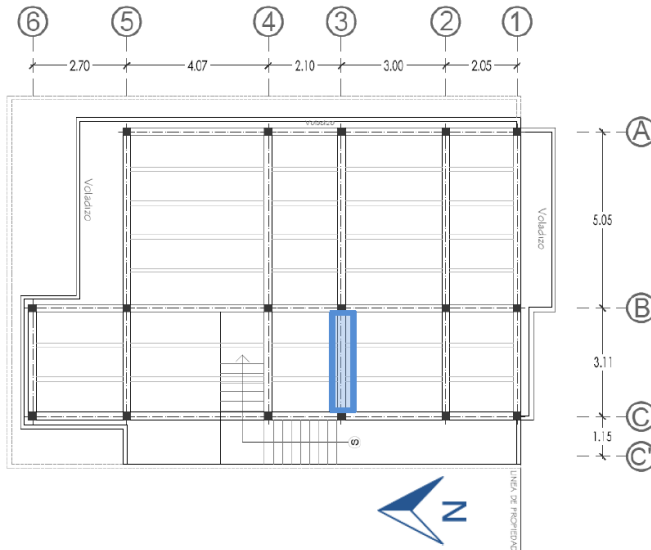
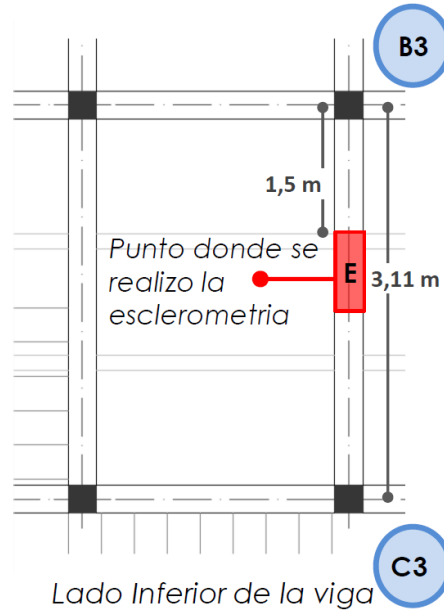
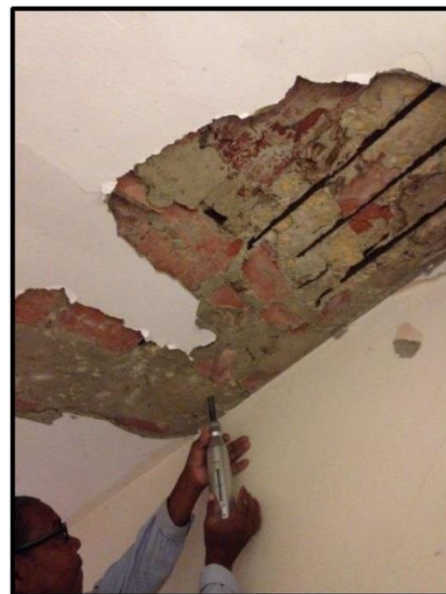
### Prueba Esclerómetro Viga entre B3 – C3 – Tercer Piso

| VIGA ENTRE B3-C3 – TERCER PISO | | | |
|---|---|---|---|
| PROMEDIO | | 25,7 | Mpa |

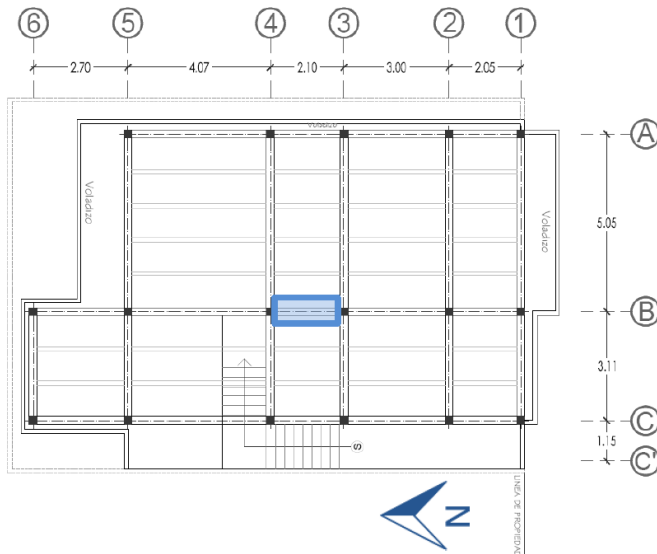
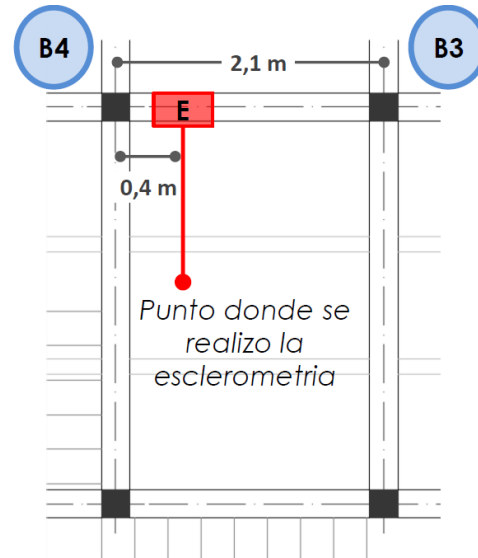
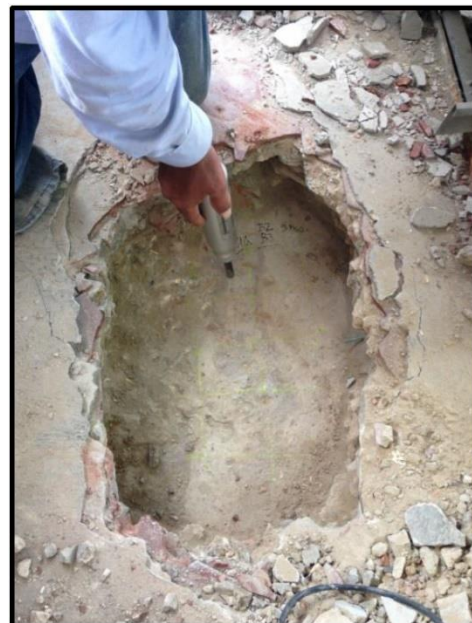
### Prueba Esclerómetro Viga entre B3 – B4 – Tercer Piso

| VIGA ENTRE B3-B4 – TERCER PISO | | | |
|---|---|---|---|
| PROMEDIO | | 21,5 | Mpa |

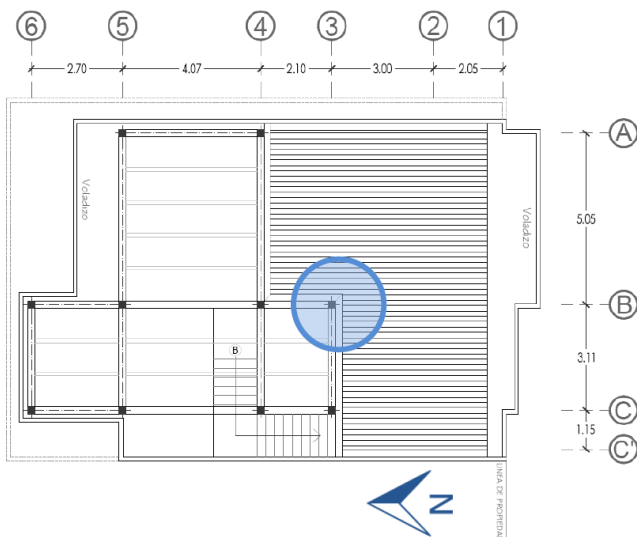
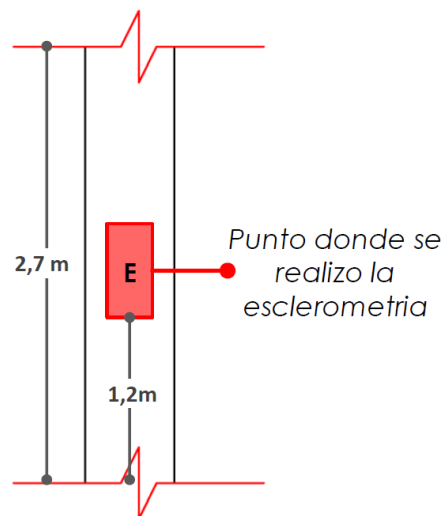
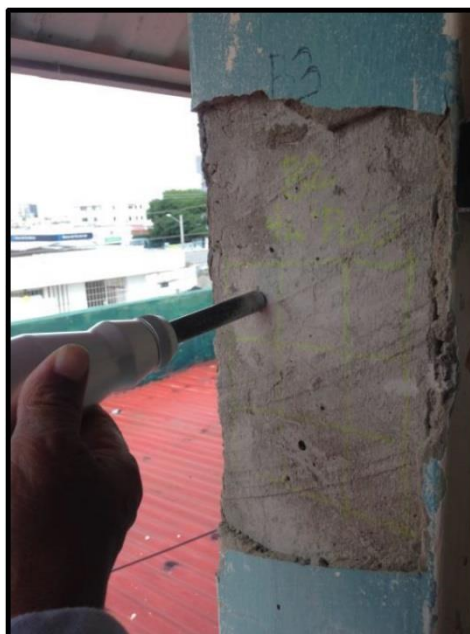
### Prueba Esclerómetro Columna B3 – Cuarto Piso

| COLUMNA B3 – CUARTO PISO | | | |
|---|---|---|---|
| PROMEDIO | | 25,8 | Mpa |

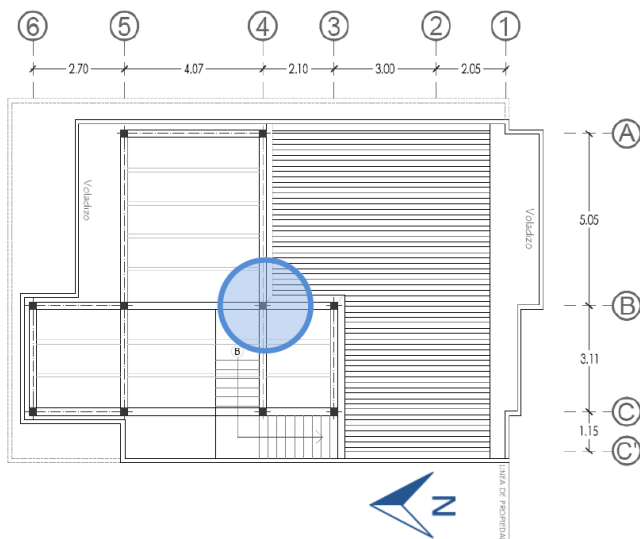
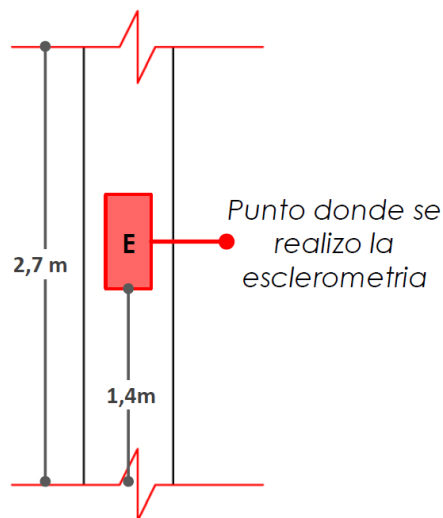
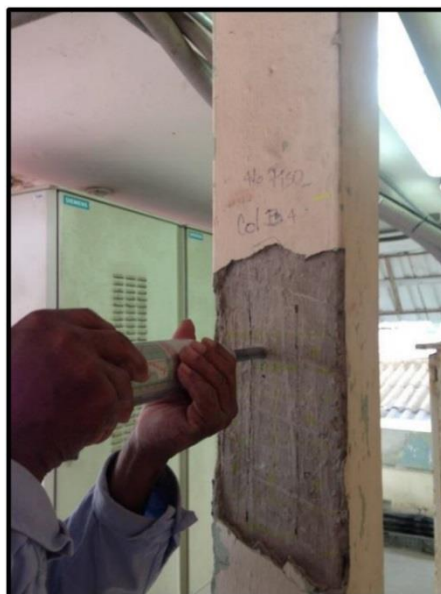
### Prueba Esclerómetro Columna B4 – Cuarto Piso

| COLUMNA B4 – CUARTO PISO | | | |
|---|---|---|---|
| PROMEDIO | | 27,6 | Mpa |

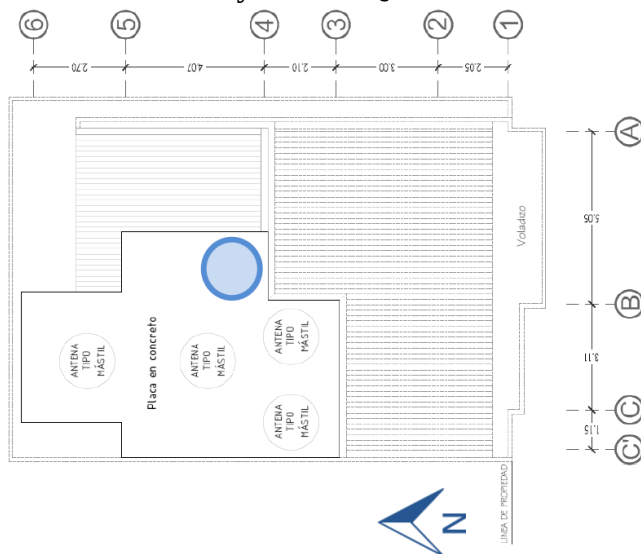
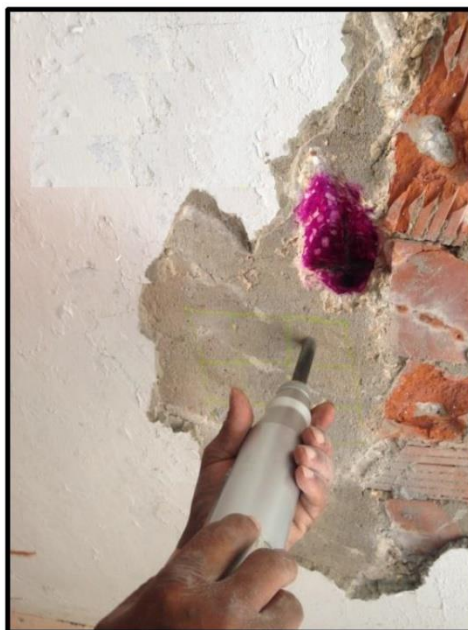
### Prueba Esclerómetro Placa entre A – B y 4 – 5 – Quinto Piso

| PLACA ENTRE A-B - 4-5 – QUINTO PISO | | | |
|---|---|---|---|
| PROMEDIO | | 24,8 | Mpa |

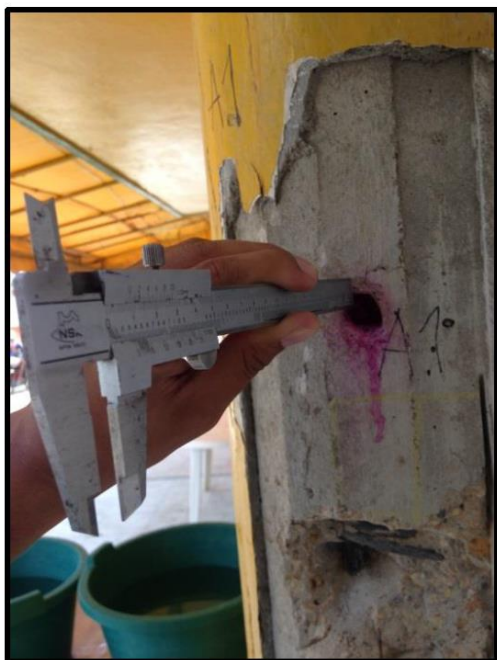
1 Columna A1 – Primer Piso  
Frente de Carbonatación = 9mm

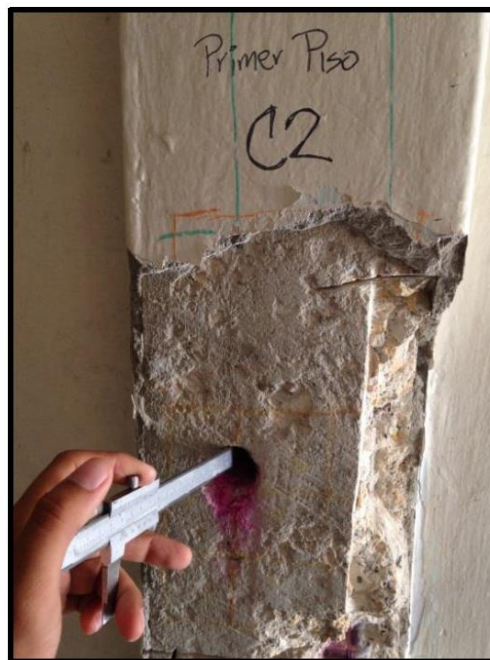
2 Columna C2 – Primer Piso  
Frente de Carbonatación = 37,5mm

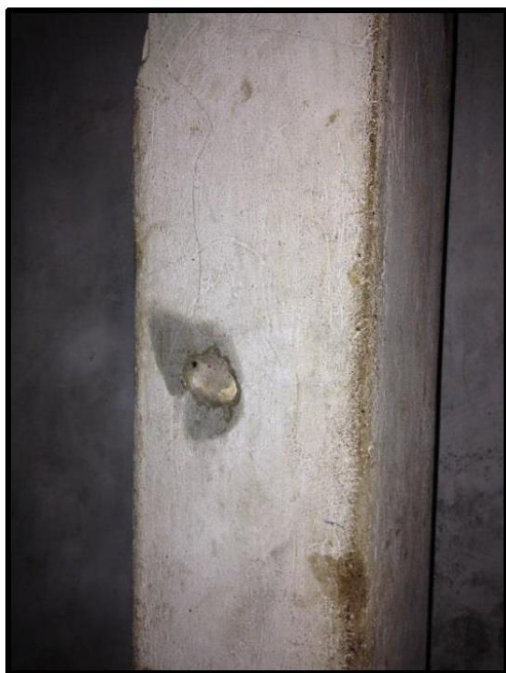
- 3 Columna C'3 – Primer Piso  
**Frente de Carbonatación = >30 mm**  
No se realiza la perforación mas profunda porque se fisuro la columna.

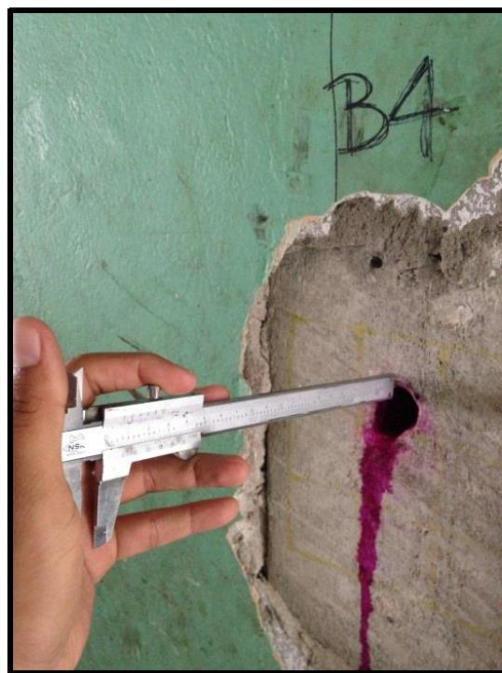
- 4 Columna B4 – Primer Piso  
**Frente de Carbonatación = 12mm**

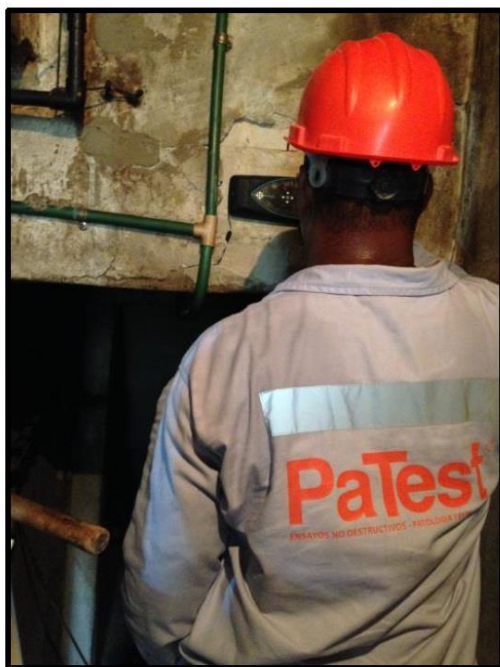
- 5 Viga entre C4-C'4 – Primer Piso  
**Frente de Carbonatación = >50mm**  
Se realiza la perforación a 5 cm y no mostro ningún resultado.

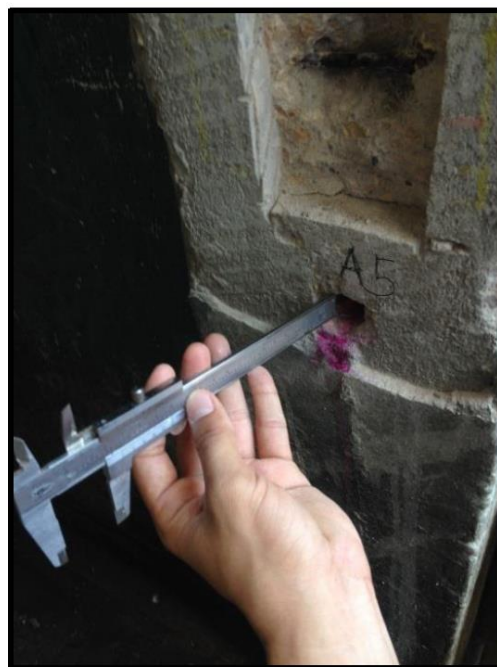
- 6 Columna A5 – Primer Piso  
**Frente de Carbonatación = 14mm**

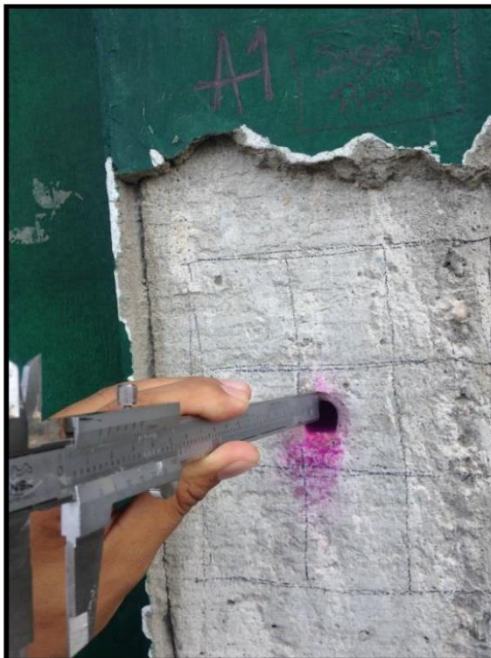
7 Columna A1 – Segundo Piso  
Frente de Carbonatación = 14mm

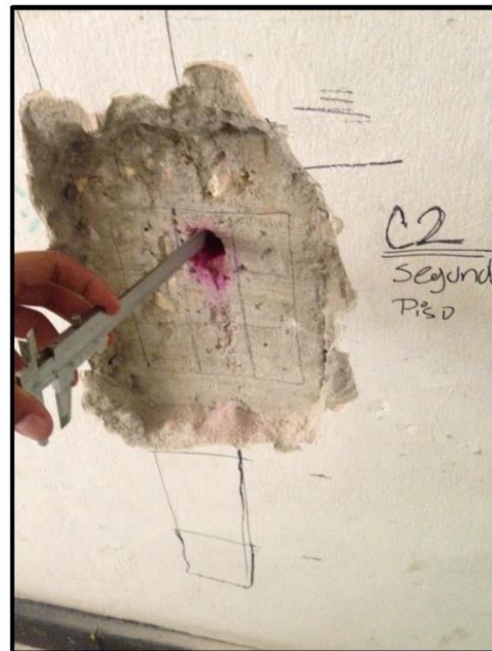
8 Columna C2 – Segundo Piso  
Frente de Carbonatación = 12mm

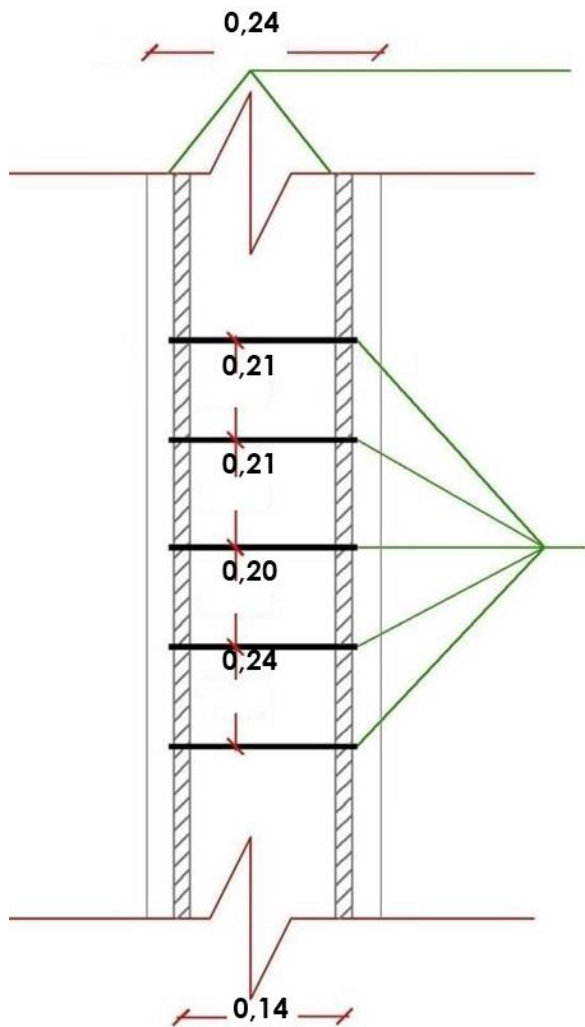
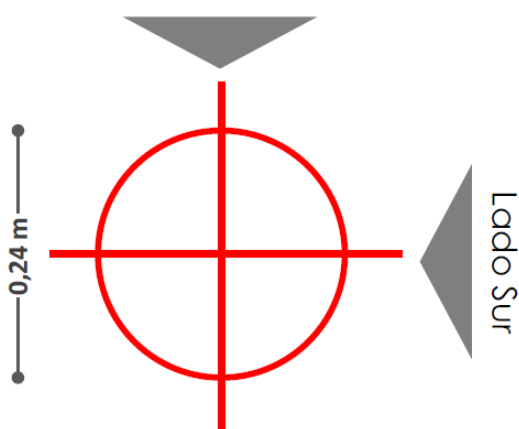
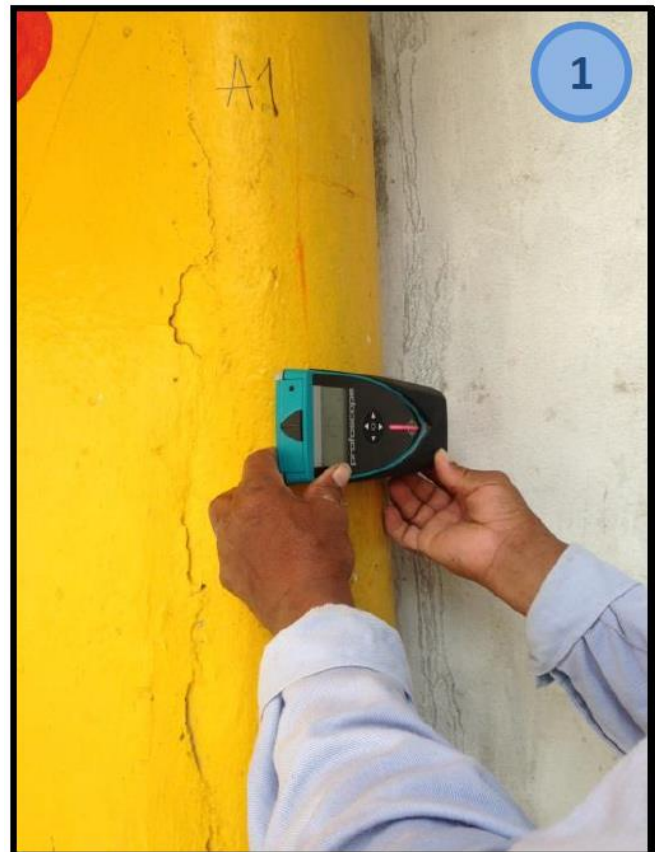
**Columna A1 – Primer piso**

**Refuerzos Longitudinales** = 2 Ø # 4 Lisa

**Separación** = 14 cm

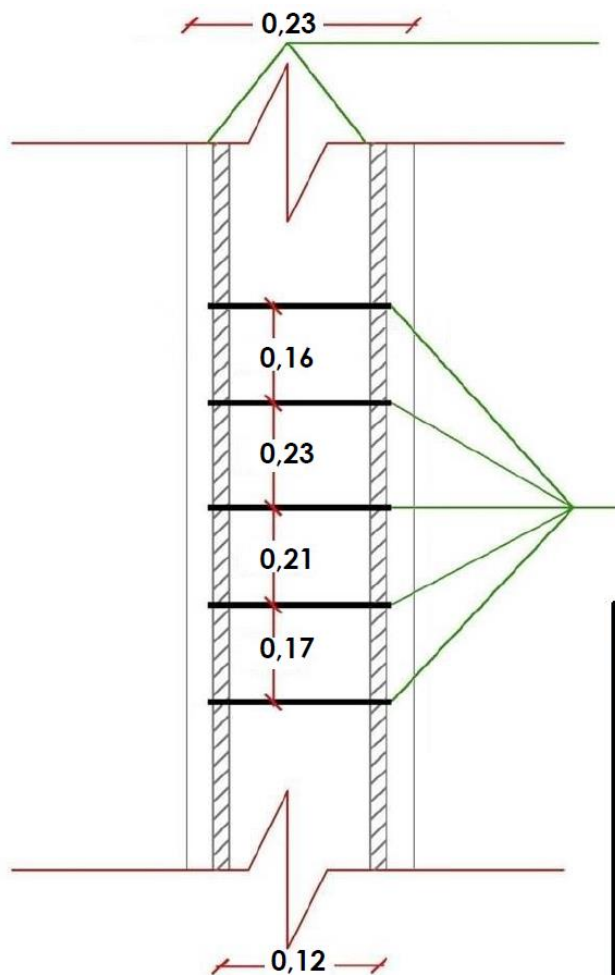
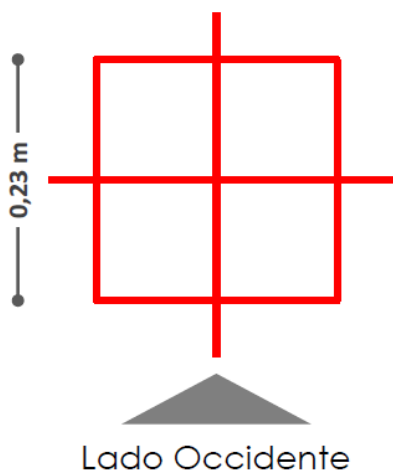
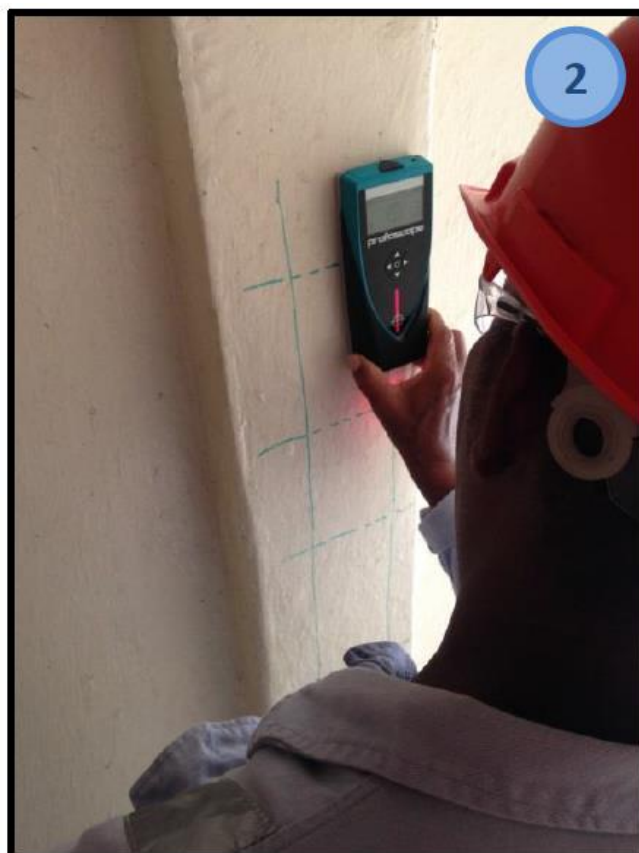
Columna C2 – Primer piso

**Refuerzos Longitudinales** = 2 Ø # 4 Lisa

**Separación** = 12 cm

**Recubrimiento** = 5.0 cm

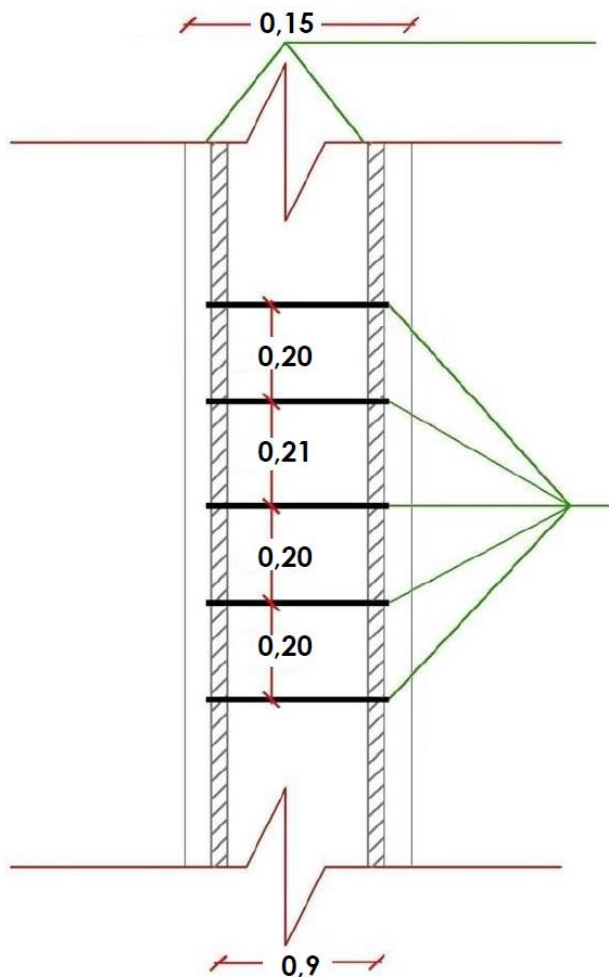
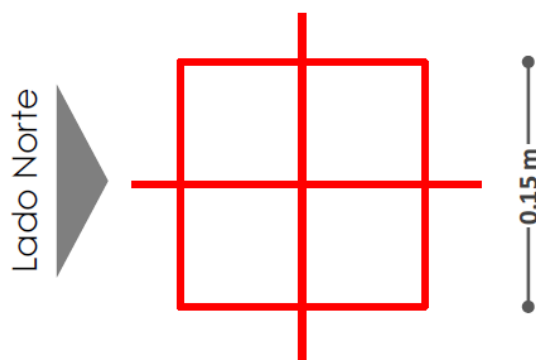
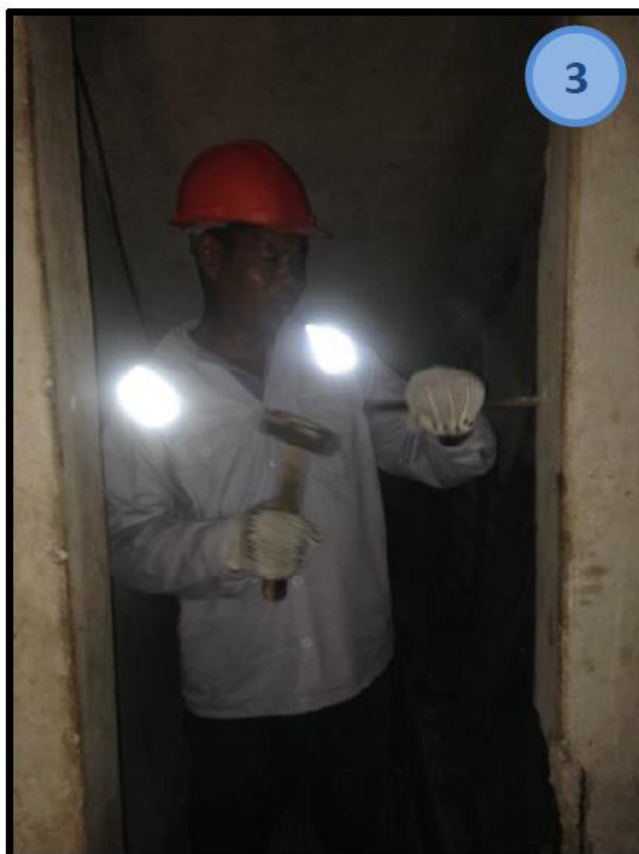
**Columna C'3 – Primer piso**

**Refuerzos Longitudinales** = 2 Ø # 4 Lisa

**Separación** = 9 cm
