**Estudio de Patología Edificio Ayala  
en el Sector lo Amador en Cartagena de Indias – Bolívar**

Ing. Julio Leonardo Paternina Narváez

Universidad Santo Tomas

Especialización en Patología de la Construcción

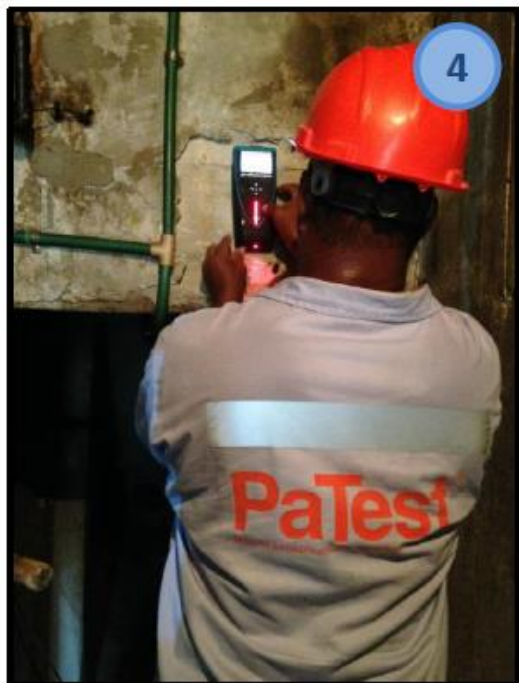
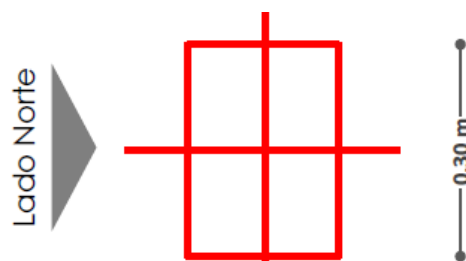
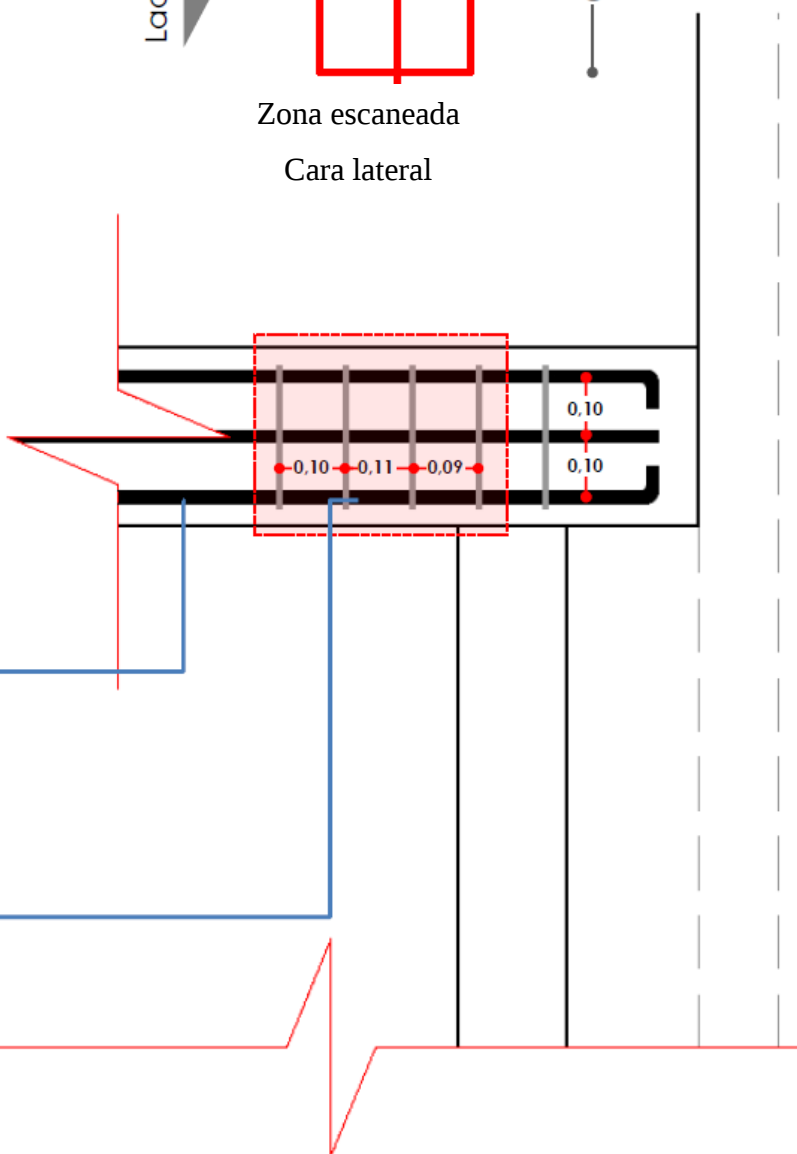
Detección de refuerzos en viga entre  
C4-C'4 – Primer piso  
Caras escaneadas: Norte

**Refuerzos Longitudinales** = 3 Ø # 4 Lisa  
**Separación** = 10 cm  
**Recubrimiento** = 3.0 cm

**Refuerzos Longitudinales** = Ø # 2 Lisa  
**Separación** = Indicada  
**Recubrimiento** = 2.0 cm

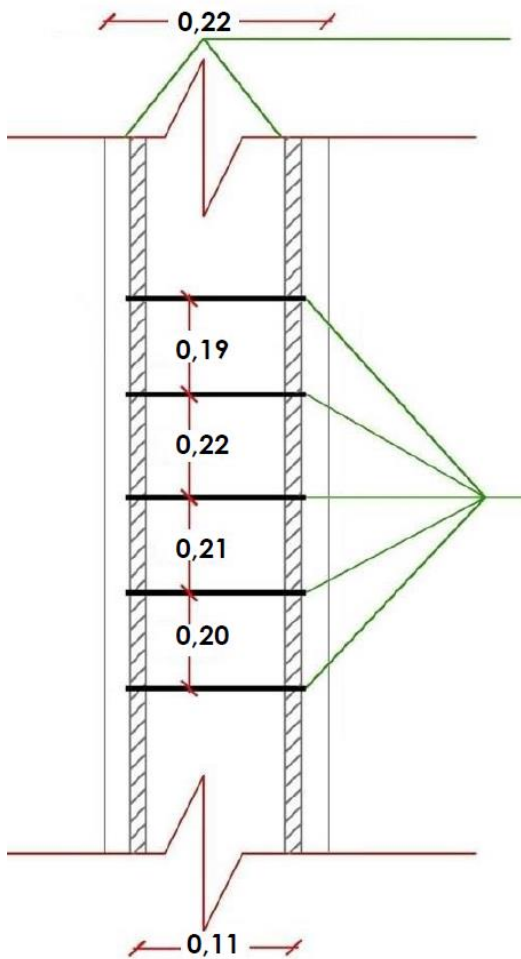
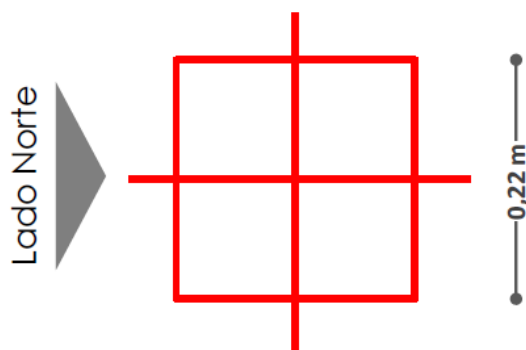
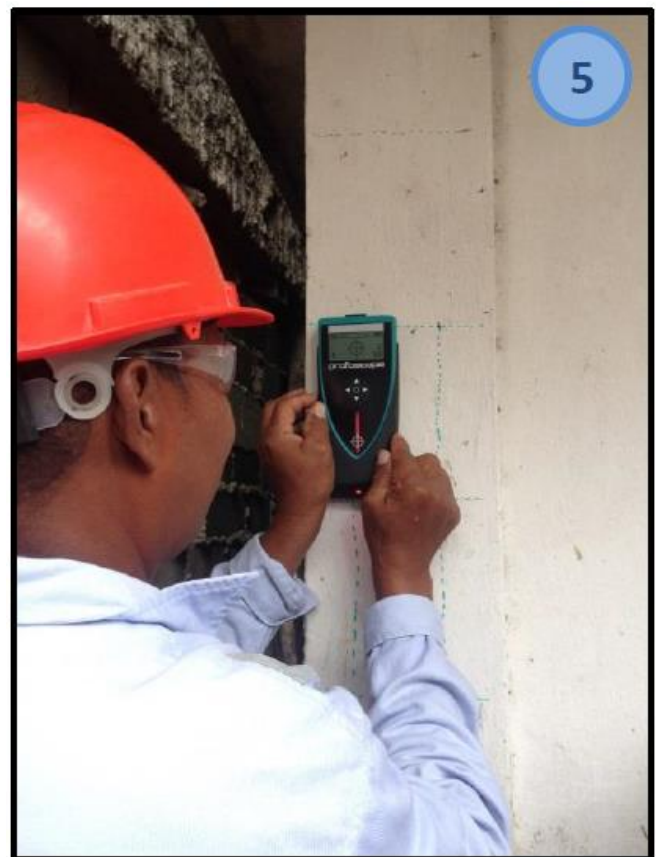
**Detección de refuerzos – columna A5 primer piso:**

**Refuerzos Longitudinales** = 2 Ø # 4 Lisa

**Separación** = 11 cm

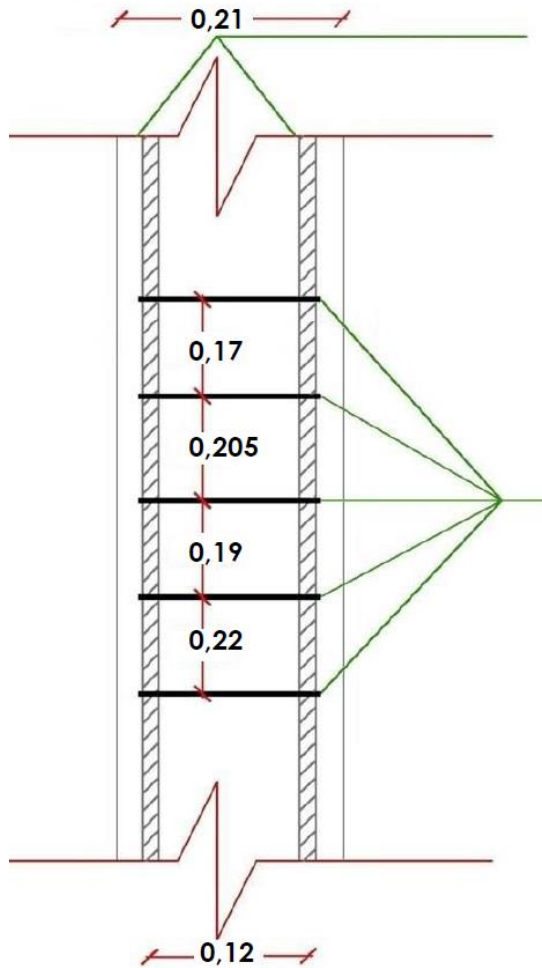
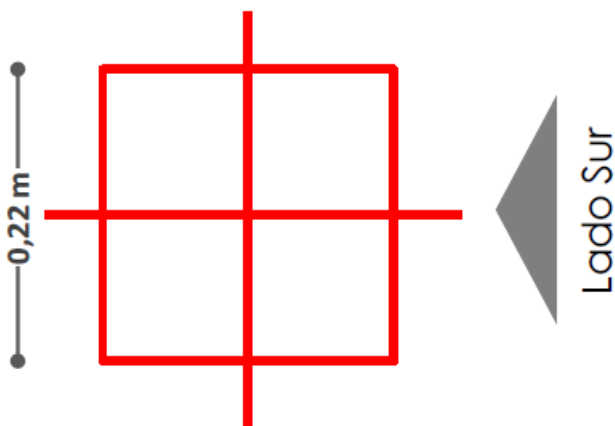
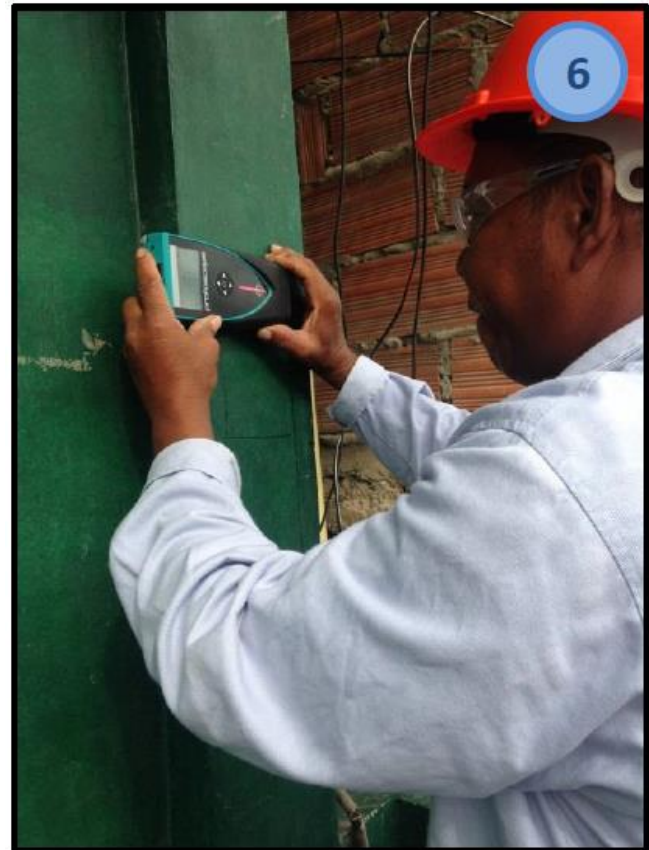
**Columna A1 – Segundo piso**

**Refuerzos Longitudinales** = 2 Ø # 4 Lisa

**Separación** = 12 cm

**Recubrimiento** = 4.0 cm

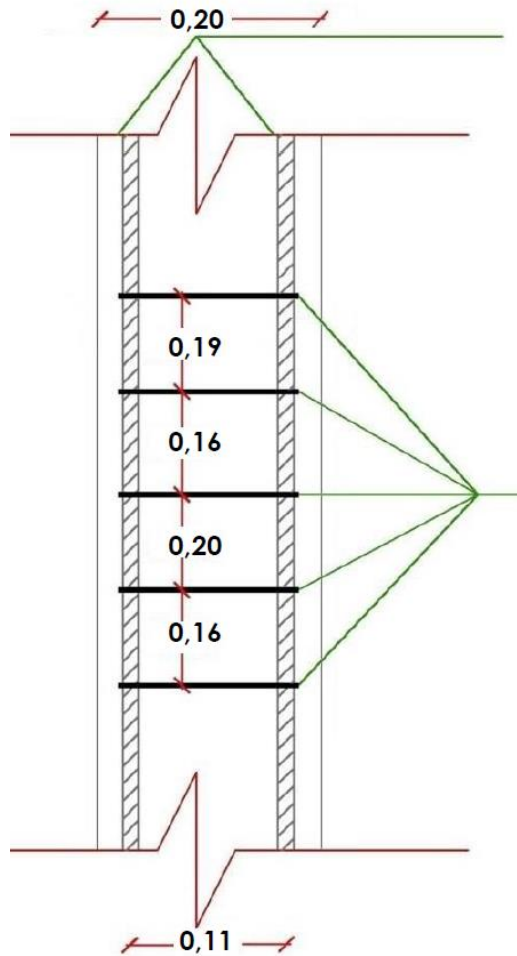
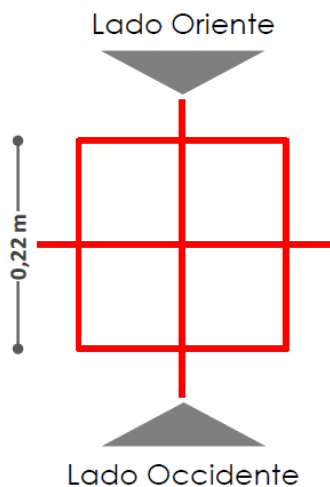
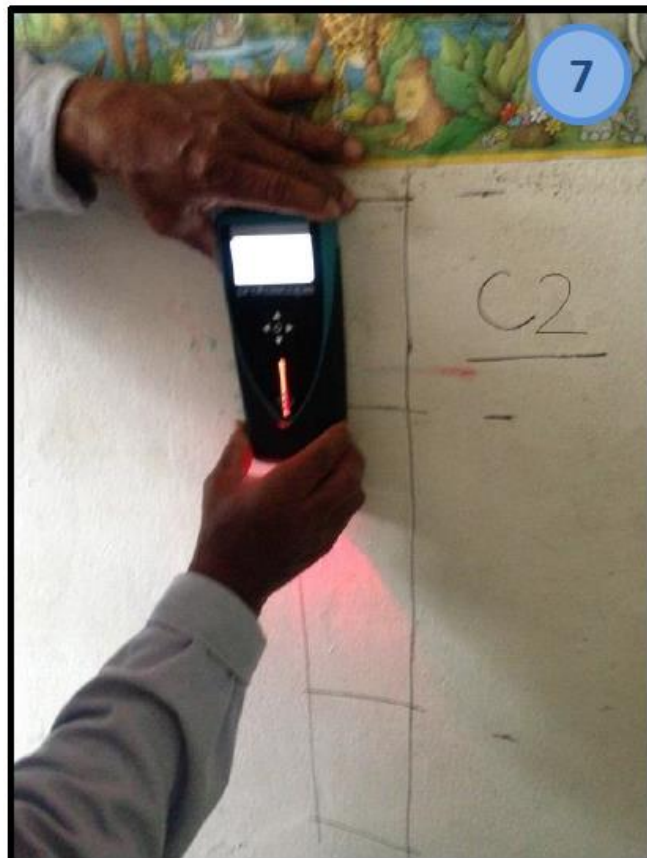
**Columna C2 – Segundo piso**

**Refuerzos Longitudinales** = 2 Ø # 4 Lisa

**Separación** = 11 cm

**Recubrimiento** = 3.8 cm

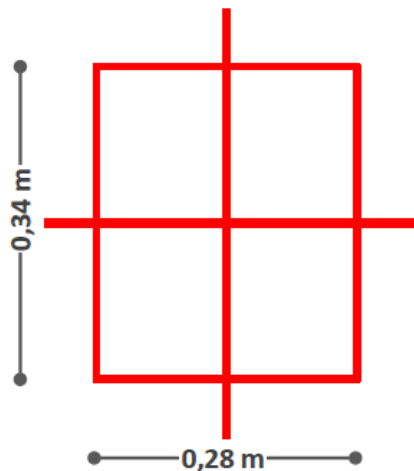
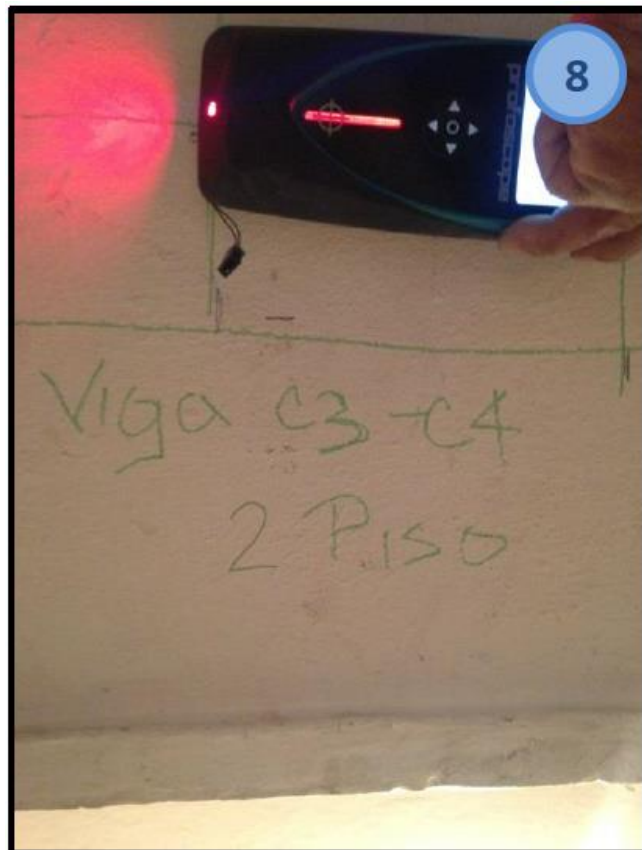
**Viga entre C3-C4 – Segundo piso**

**Recubrimiento** = 3,5 cm

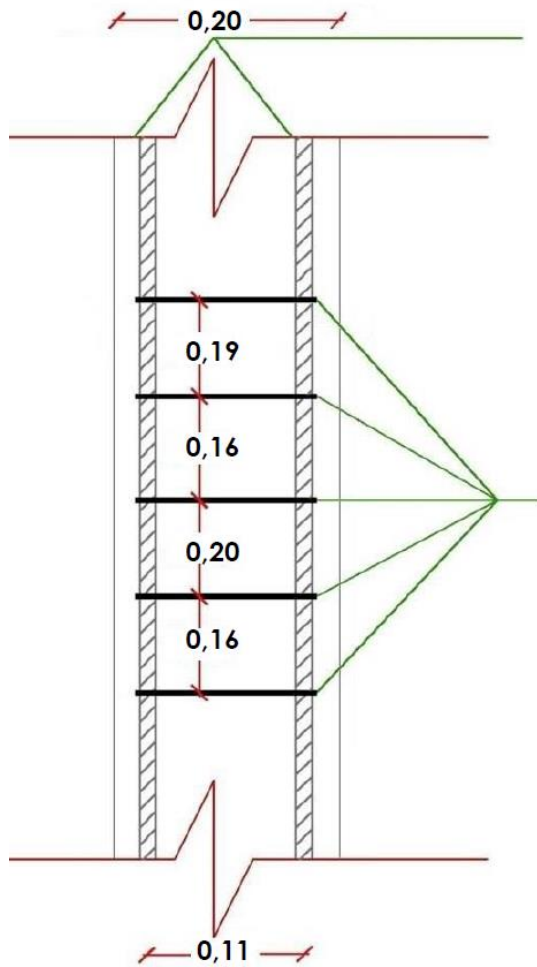
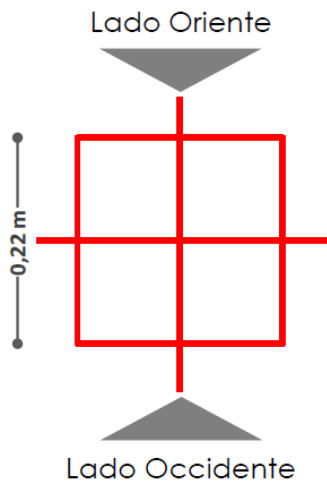
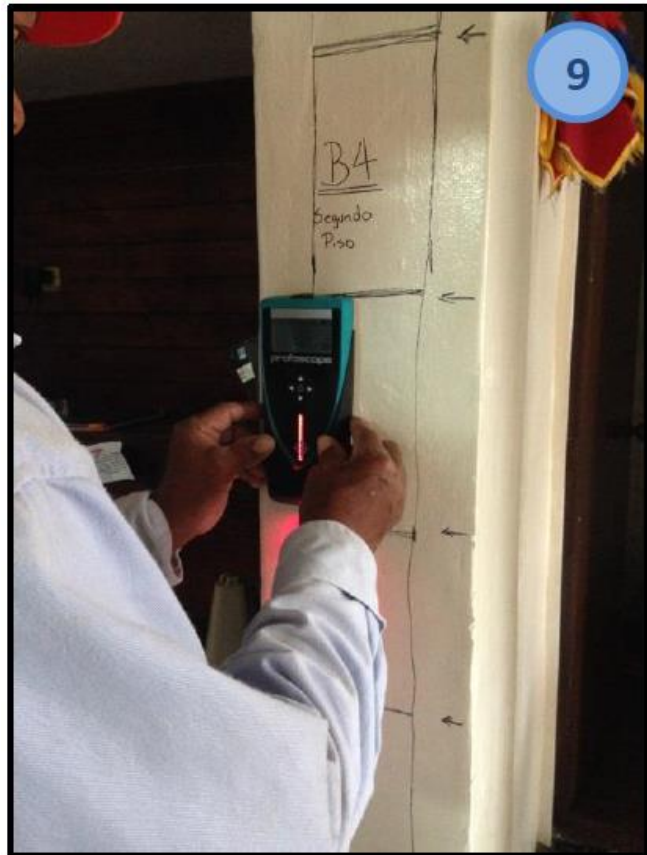
**Columna B4 – Segundo piso**

**Refuerzos Longitudinales** = 2 Ø # 4 Lisa

**Separación** = 11 cm

**Recubrimiento** = 3.8 cm

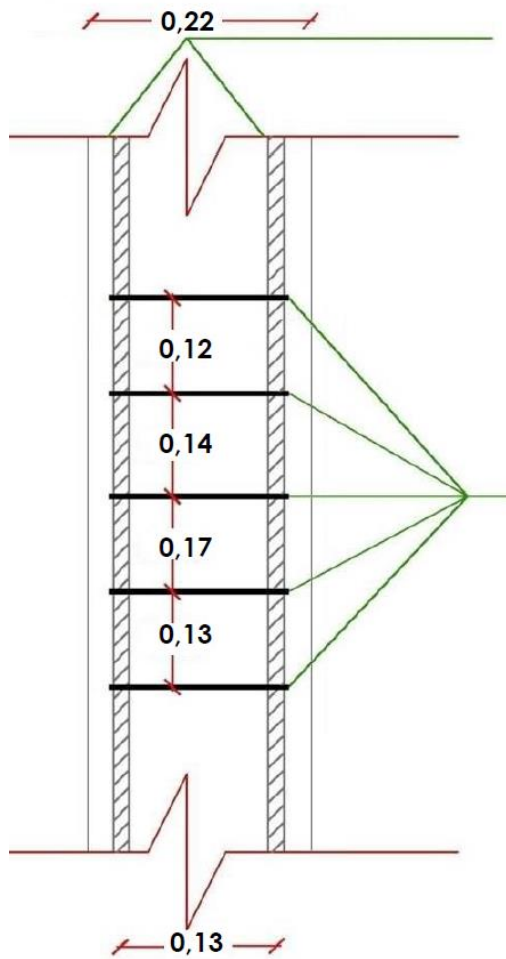
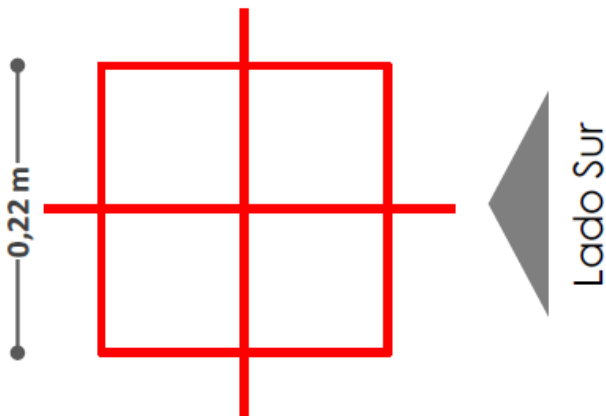
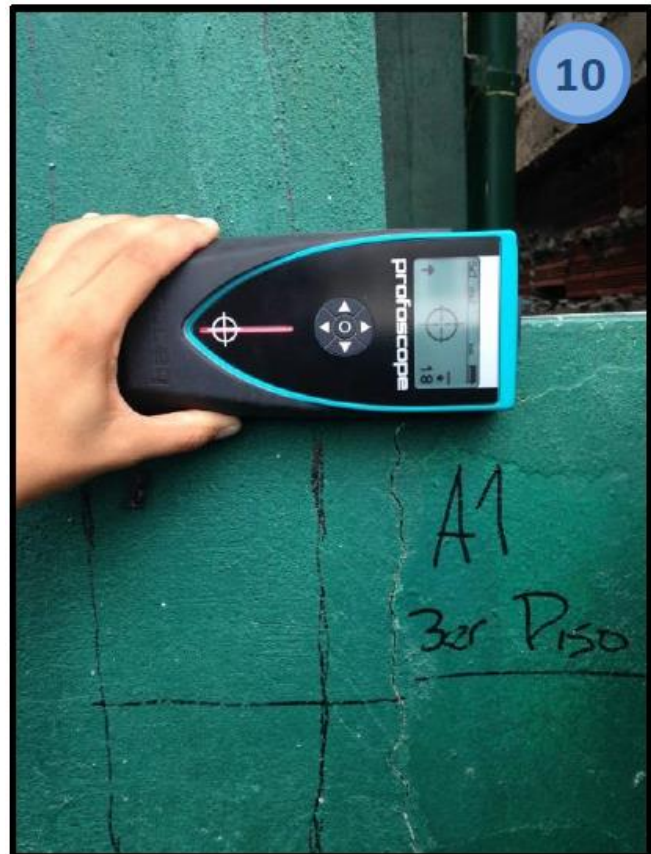
**Columna A1 – Tercer piso**

**Refuerzos Longitudinales** = 2 Ø # 4 Lisa

**Separación** = 12 cm

**Recubrimiento** = 2.0 cm

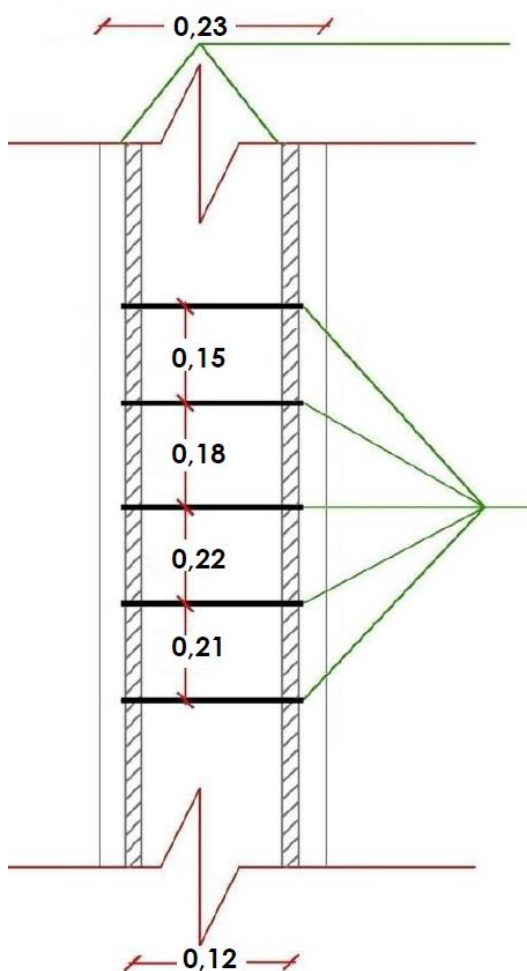
**Detección de refuerzos – columna C2 tercer piso:**

**Refuerzos Longitudinales** = 2 Ø # 4 Lisa

**Separación** = 11 cm

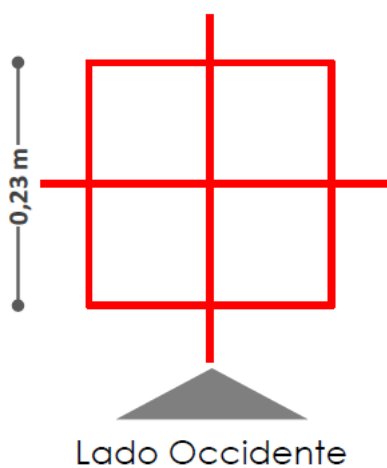
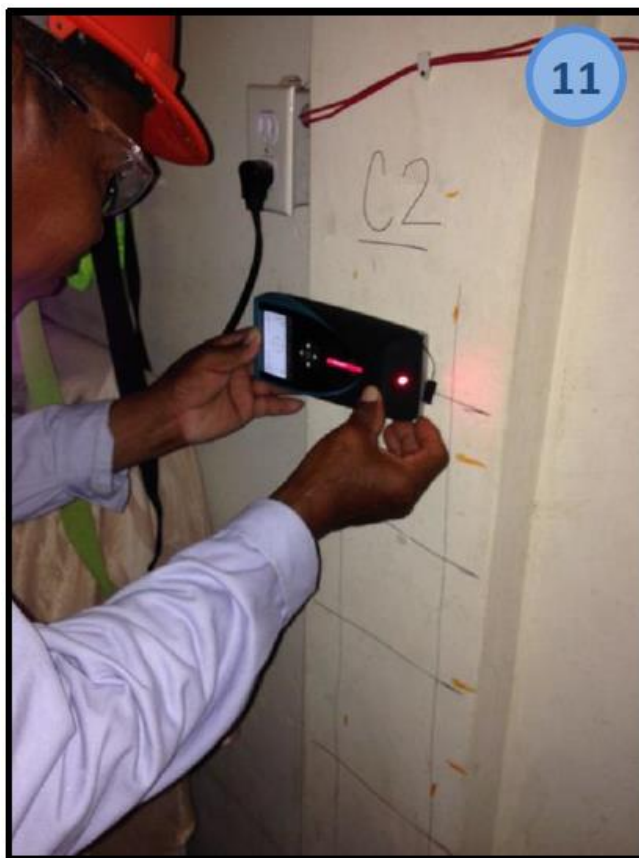
**Columna C2 – Tercer piso**

**Recubrimiento** = 3.8 cm

**Detección de refuerzos en columna C2 – Tercer piso**

Caras escaneadas: Occidente

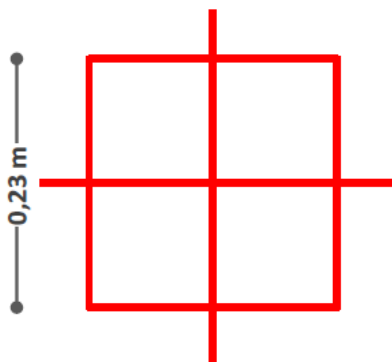
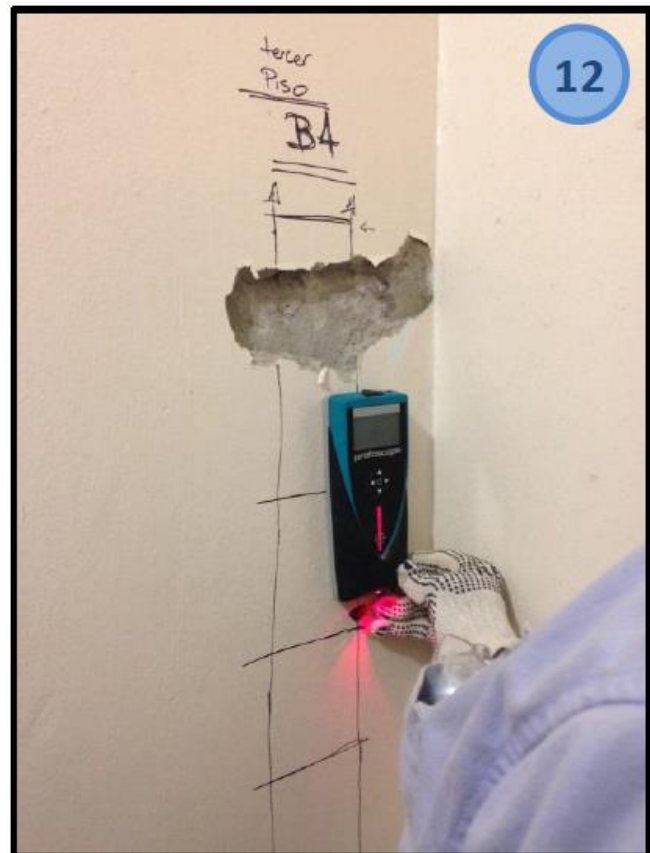
**Columna B4 – Tercer piso**

Detección de refuerzos en columna B4 – Tercer piso

Caras escaneadas: Oriente

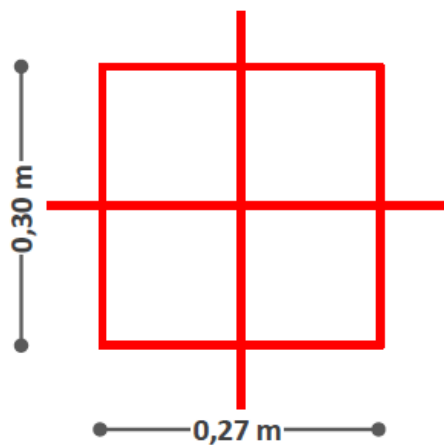
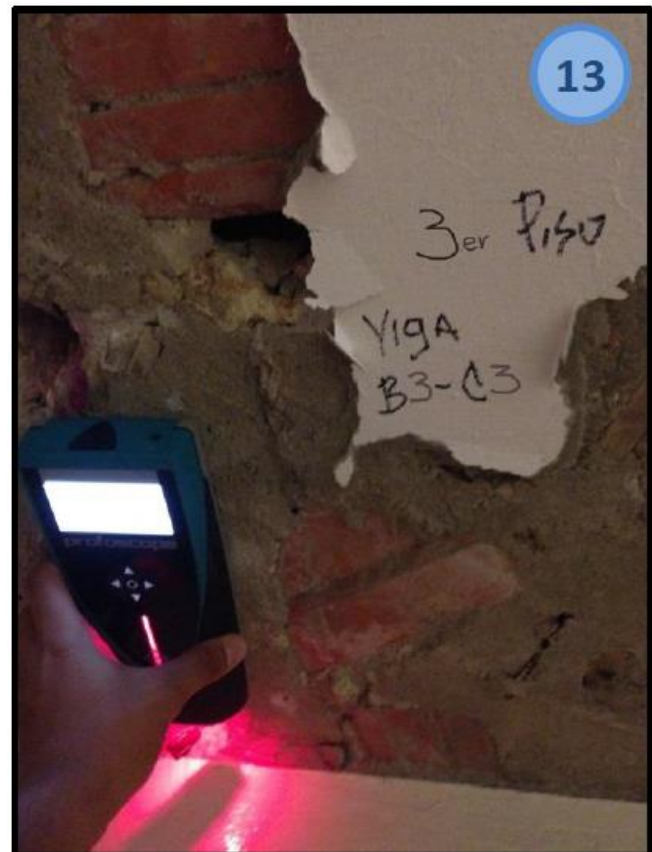
**Viga entre B3-C3 – Tercer piso**

**Refuerzos Transversales** = Ø # 2 Lisa  
**Separación** = Indicada  
**Recubrimiento** = 1.8 cm

Detección de refuerzos en viga B3-C3 – Tercer piso  
Caras escaneadas: Inferior

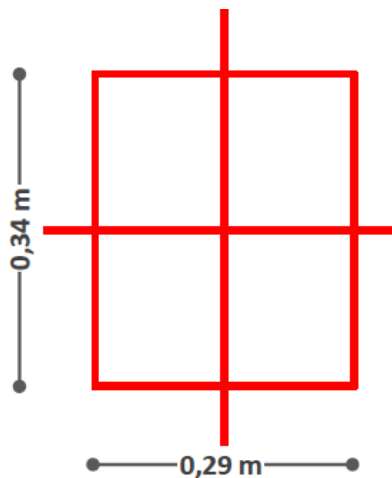
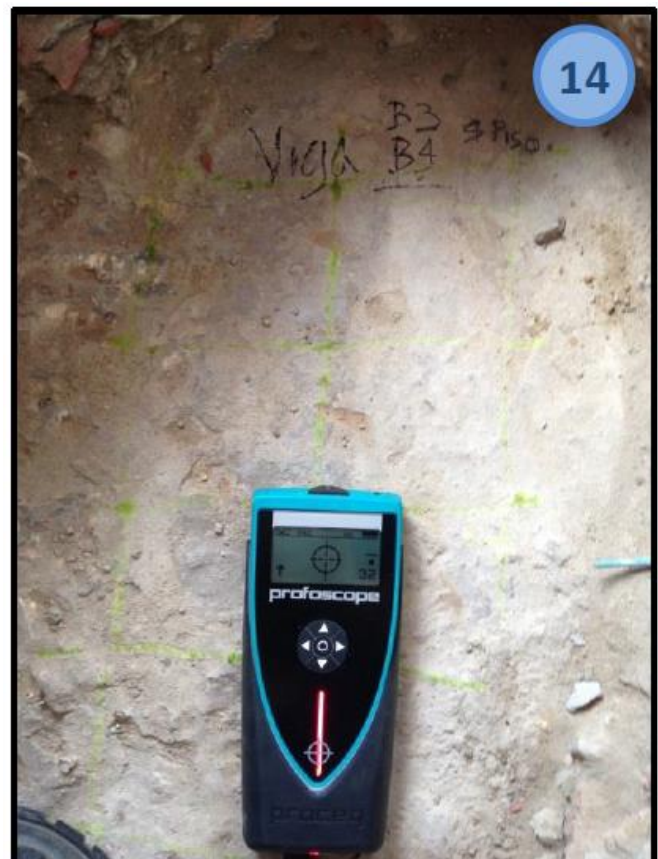
**Viga entre B3-B4 – Tercer piso**

**Recubrimiento** = 2.7 cm

Detección de refuerzos en viga B3-B4 – Tercer piso

Caras escaneadas: Superior

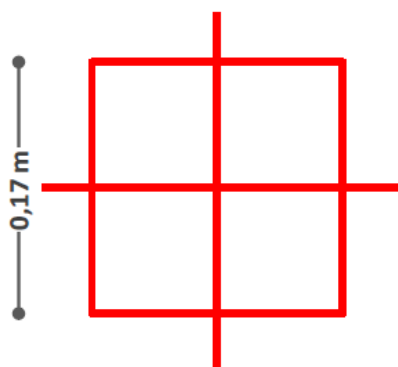
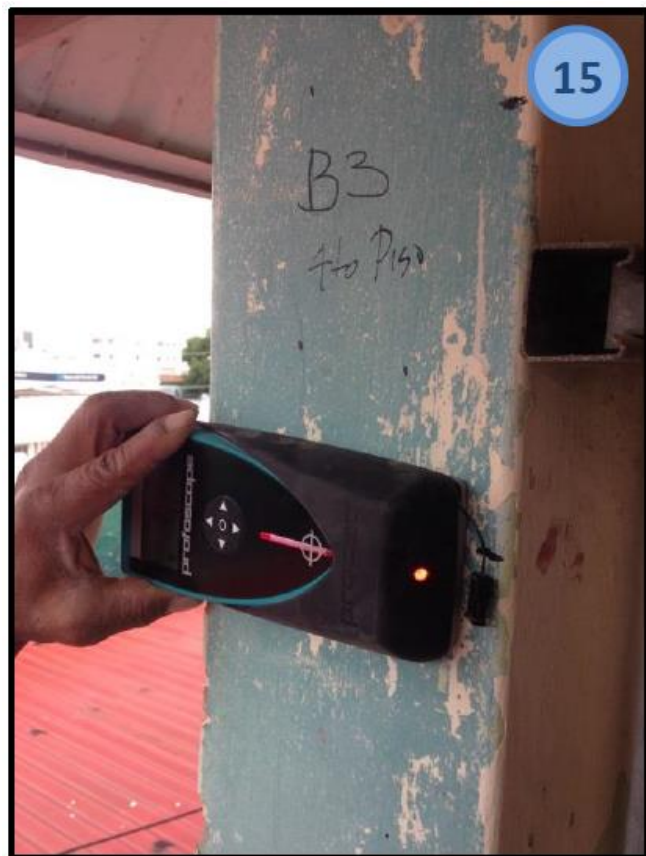
**Columna B3 – Cuarto piso**  
Lado Oriente

**Recubrimiento** = 3.5 cm

Detección de refuerzos en columna B3 – Cuarto piso

Caras escaneadas: Oriente

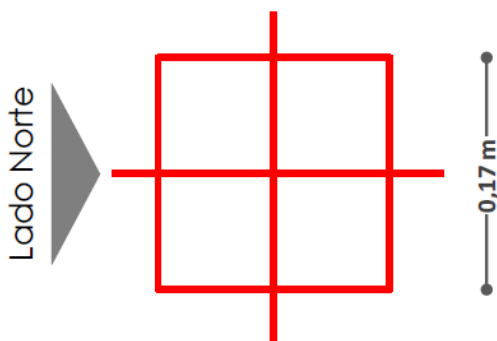
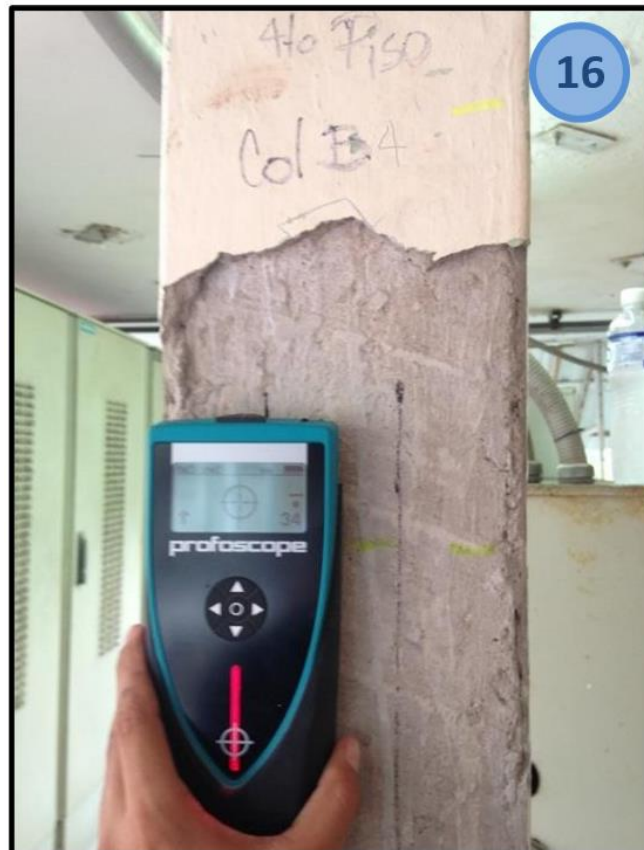
**Columna B4 – Cuarto piso**

Detección de refuerzos en columna B4 – Cuarto piso

Caras escaneadas: Norte y Oriente

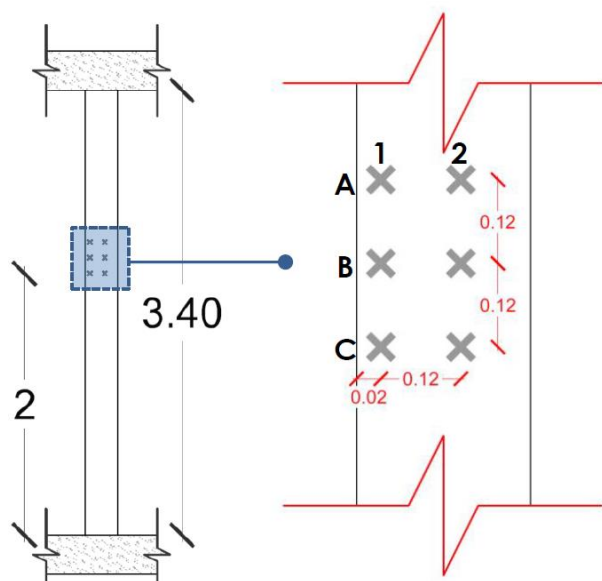
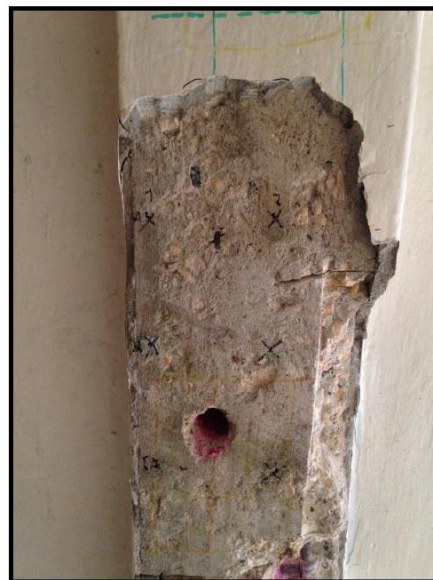
### Prueba de corrosión – Columna C2 primer piso

| | 1 | 2 | Unidad de medida |
|---|---|---|---|
| C | 33 | 55 | MV |

Resultados de la muestra  
Columna C2 – Primer piso  
Cara donde se realizó la prueba: Oriente

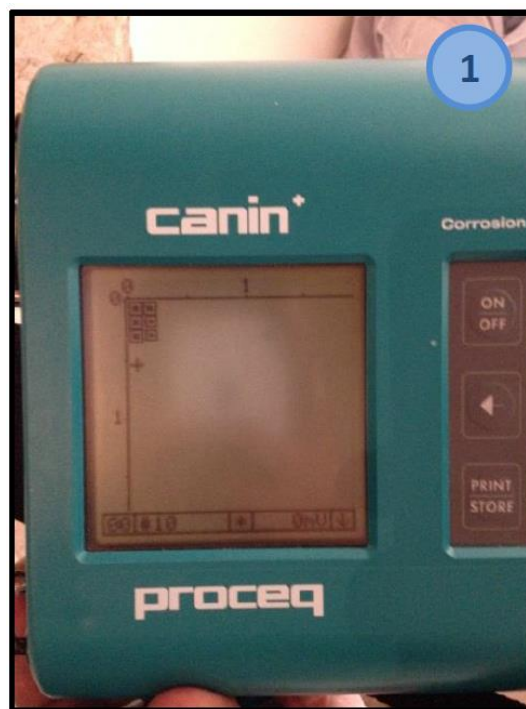
Grafica de los resultados  
Columna C2 – Primer piso  
Cara donde se realizó la prueba: Oriente

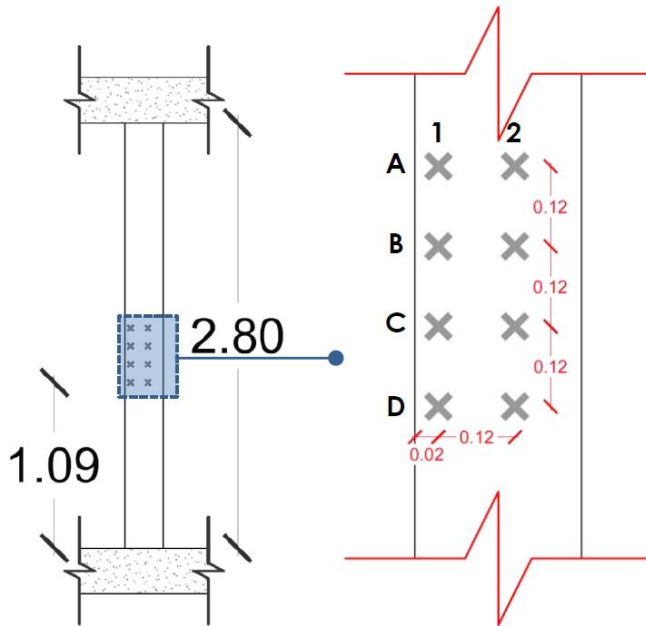
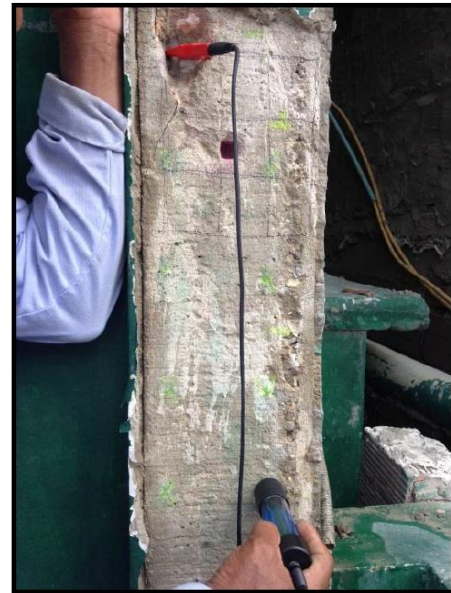
### Prueba de corrosión – Columna A1 primer piso

| | 1 | 2 | Unidad de medida |
|---|---|---|---|
| D | -84 | -82 | MV |

Resultados de la muestra  
Columna A1 – Primer piso  
Cara donde se realizó la prueba: Sur

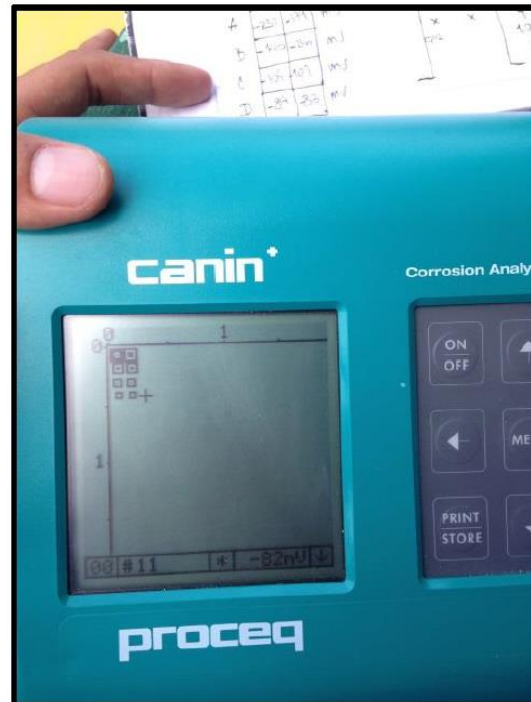
Grafica de los resultados  
Columna A1 – Primer piso  
Cara donde se realizó la prueba: Sur

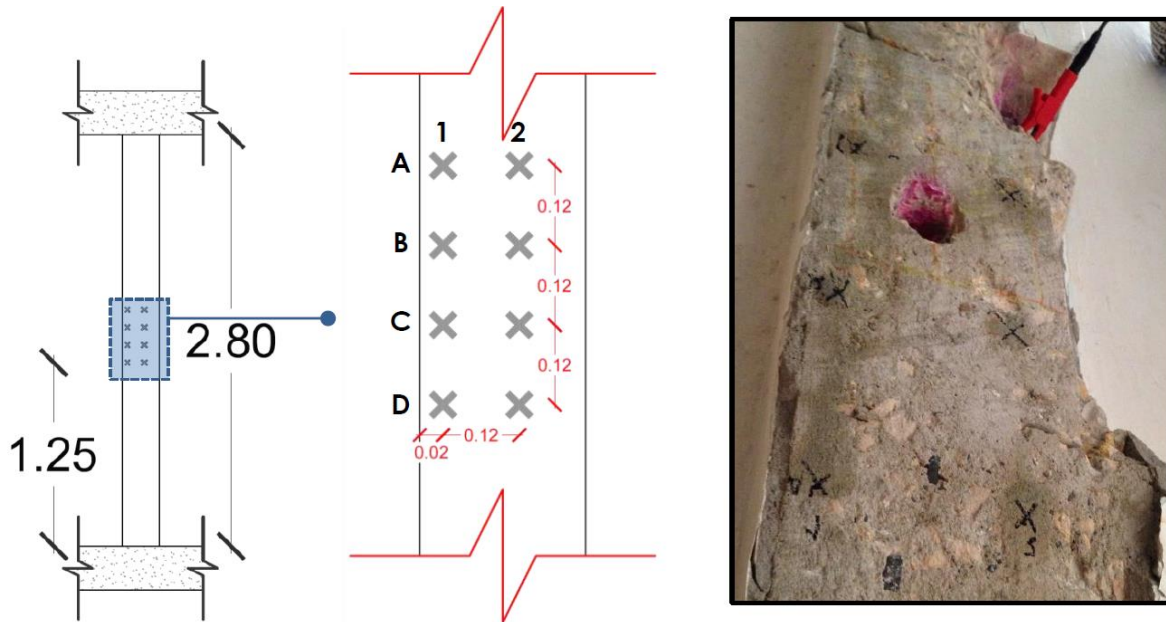
### Prueba de corrosión – Columna B4 Tercer piso

| | 1 | 2 | Unidad de medida |
|---|---|---|---|
| D | -86 | -91 | MV |

Resultados de la muestra  
Columna B4 – Tercer piso  
Cara donde se realizó la prueba: Oriente

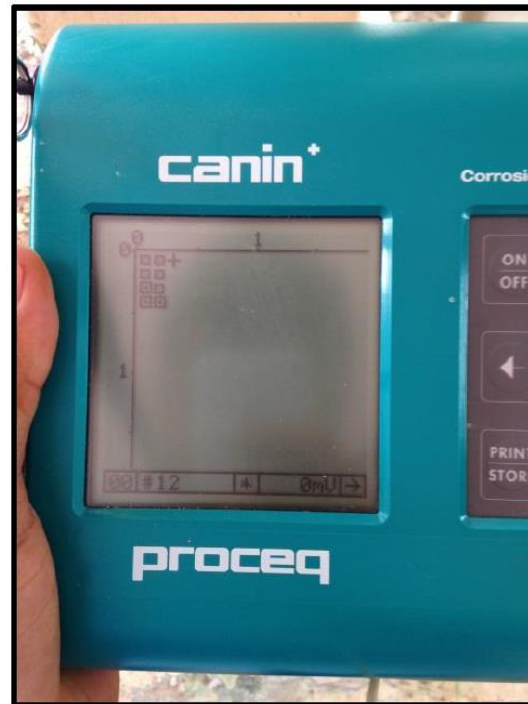
Grafica de los resultados  
Columna B4 – Tercer piso  
Cara donde se realizó la prueba: Oriente

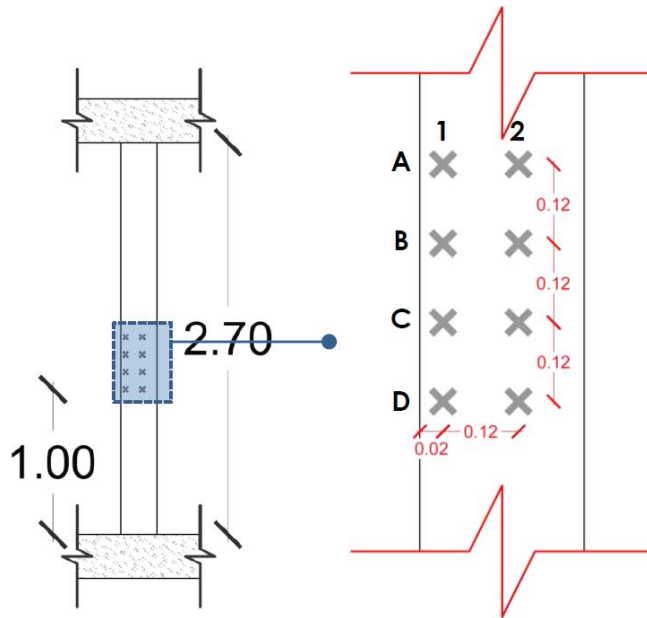
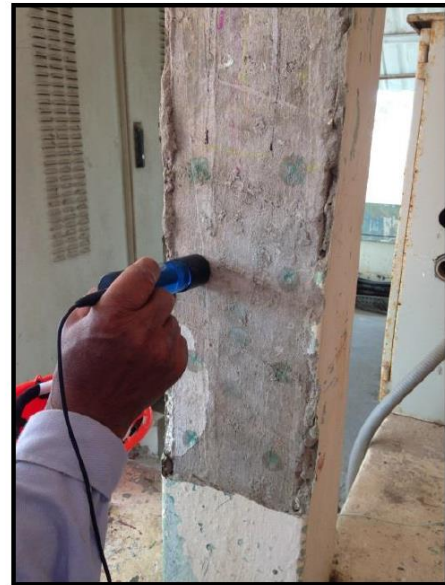
### Prueba de corrosión – Columna B4 Cuarto piso

| | 1 | 2 | Unidad de medida |
|---|---|---|---|
| D | 25 | 23 | MV |

Resultados de la muestra  
Columna B4 – Cuarto piso  
Cara donde se realizó la prueba: Oriente

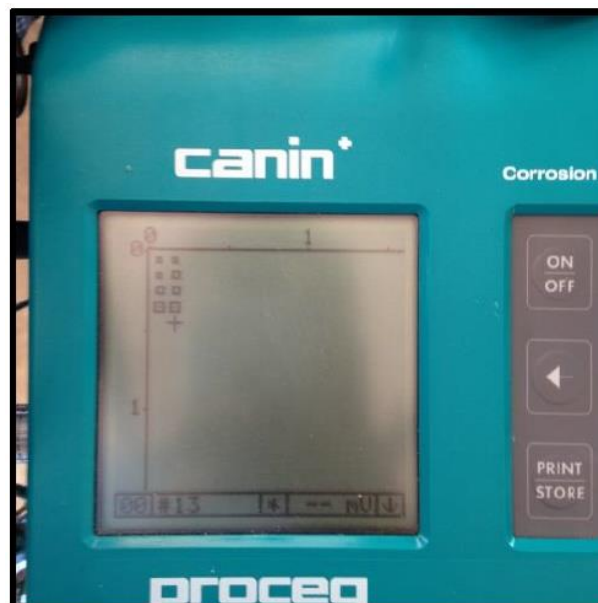
Grafica de los resultados  
Columna B4 – Cuarto piso  
Cara donde se realizó la prueba: Oriente

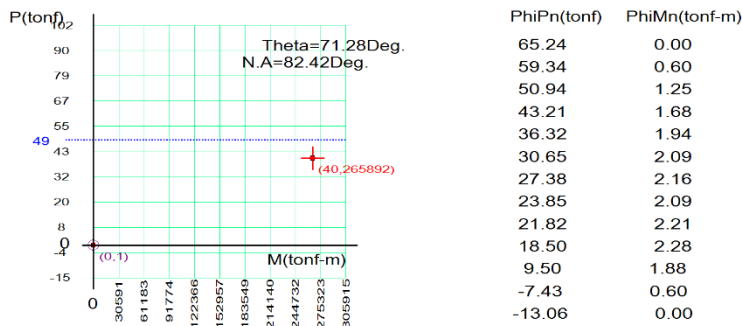
Concentric Max. Axial Load  $\Phi P_n\text{-max} = 48.9267 \text{ tonf}$   
 Axial Load Ratio  $P_u/\Phi P_n = 40.2737 / 0.00481 = 8380.823 > 1.000 \text{ ..... N.G}$   
 Moment Ratio  $M_c/\Phi M_n = 265892 / 1.21089 = 219583.904 > 1.000 \text{ ..... N.G}$   
 $M_{cy}/\Phi M_{ny} = 85071.9 / 0.38860 = 218921.213 > 1.000 \text{ ..... N.G}$   
 $M_{cz}/\Phi M_{nz} = 251915 / 1.14684 = 219659.861 > 1.000 \text{ ..... N.G}$

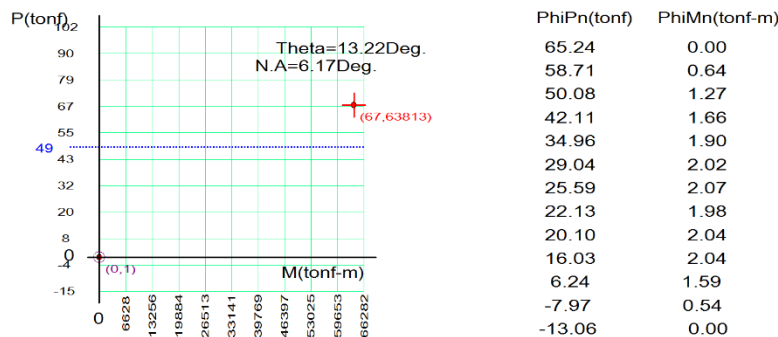
Concentric Max. Axial Load  $\Phi P_n\text{-max} = 48.9267$  tonf  
 Axial Load Ratio  $P_u/\Phi P_n = 67.3219 / 0.00473 = 14227.160 > 1.000$  ..... N.G  
 Moment Ratio  $M_c/\Phi M_n = 63813.1 / 1.17521 = 54299.362 > 1.000$  ..... N.G  
 $M_{cy}/\Phi M_{ny} = 62134.8 / 1.14406 = 54310.686 > 1.000$  ..... N.G  
 $M_{cz}/\Phi M_{nz} = 14538.6 / 0.26877 = 54093.759 > 1.000$  ..... N.G
