**ESTUDIO PATOLÓGICO DEL EDIFICIO CENTUM BUSINESS BUILDING
UBICADO EN EL BARRIO LA CASTELLANA EN LA CIUDAD DE BOGOTÁ
D.C.**

**ESTUDIANTE:
EDWIN ORLANDO ORTIZ CÁRDENAS**

**UNIVERSIDAD SANTO TOMAS ABIERTA Y A DISTANCIA (VUAD)
FACULTAD DE CIENCIAS Y TECNOLOGIAS
PROGRAMA DE PATOLOGIA DE LA
CONSTRUCCIÓN BOGOTA D. C. DICIEMBRE DE
2019**

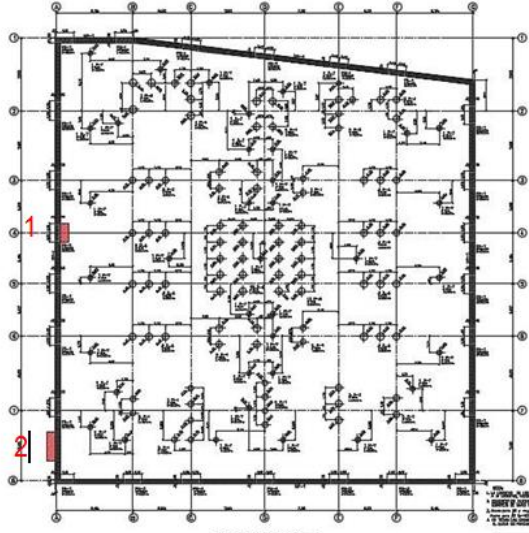
1. Barrete eje A-4 2. Muro pantalla eje (A/7-8)

Datos específicos de las lesiones y Afectaciones:

Localización: Muros perimetrales sótano 3

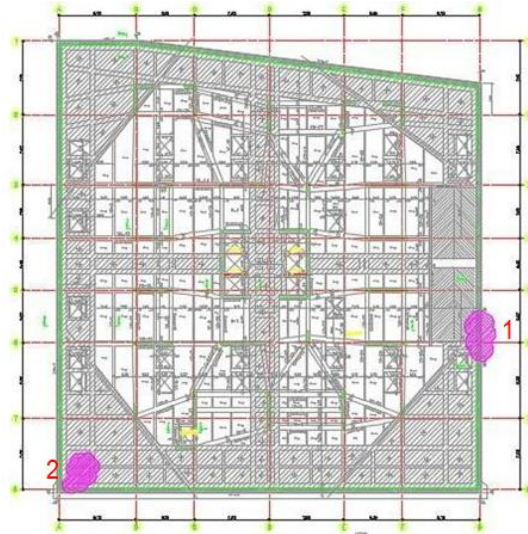
1. Muro pantalla eje G-6

Identificación: Elementos estructurales afectados por humedad del nivel freático, expansión del acero por corrosión y desprendimiento del recubrimiento de concreto

Localización: Muros perimetrales sótano 3

Descripción: Afectación de barretes y muros pantalla por filtración de agua del nivel freático -3m según estudio de suelos, ocasionando corrosión y aumento de volumen del acero de refuerzo generando esfuerzos internos de tensión en la masa de concreto que resulta en la fractura y posterior pérdida del recubrimiento acelerando así el proceso de corrosión en el refuerzo del elemento estructural.

En cuanto a las afectaciones identificadas en las fichas de patología #2, #3 y #4 por humedad en los muros pantalla, se propone sellar las juntas de los elementos mediante el empleo de productos epóxicos que se encuentran en el mercado para impedir principalmente que dicha filtración además de crear eflorescencias, oxidación y carbonatación, afecte la estabilidad del suelo que contiene a través del drenaje de material fino por el paso del agua.

Como medida preliminar (primeros auxilios) se requiere realizar actividades que permitan el sello de juntas entre los módulos de muro pantalla, usando productos como por ejemplo juntas hidroexpansivas (ver figura 45) que se encuentran en el mercado y que evitarán que continúe el proceso de afectación por paso de agua

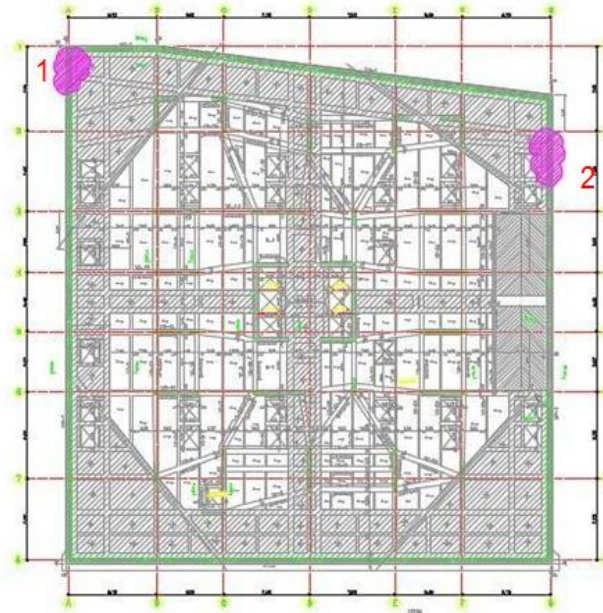
1. Vigas aéreas ejes 1-A

Identificación: Inventario acciones físicas Expansión del acero por corrosión

Localización: Muros perimetrales sótano 2, vigas aéreas sótano 1

Descripción: Concreto afectado por humedad en contacto directo con el acero de refuerzo, evidenciando un acción química que produce la corrosión y su aumento de volumen. En las vigas aéreas donde se alcanza a evidenciar que el acero de refuerzo queda sin el recubrimiento de concreto mínimo, se observan filtraciones constantes entre juntas de pantallas.

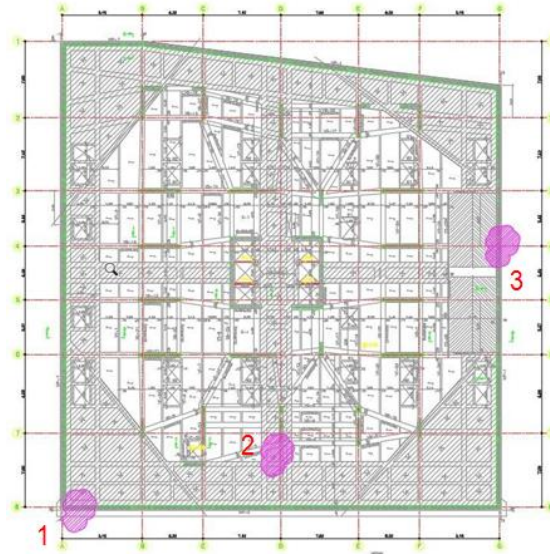
1. Muro pantalla ejes A-8

Identificación: Inventario acciones físicas Expansión del acero por corrosión

Localización: Muros perimetrales sótano 1, vigas aéreas piso 1

Descripción: 1. Vigas afectadas por falta de concreto de limpieza. 2. Perdida de recubrimiento en vigas. 3. Acero de refuerzo expuesto en muros pantalla por falta de la instalación de distanciadores durante el proceso constructivo, el acero de refuerzo expuesto a la corrosión causa una posterior afectación del concreto.

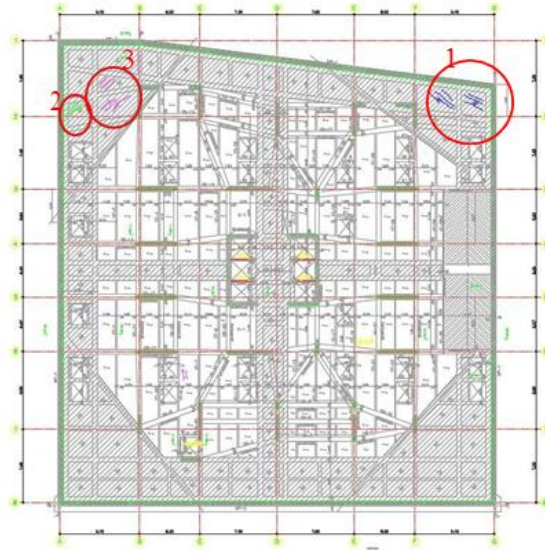
1. Losa piso 1, ejes F-G/1-22 2. Losa sótano 1, ejes F-G/1-2 3. Losa sótano 2 ejes A-B/1-2

Localización: Muros perimetrales sótano 1, vigas aéreas piso 1

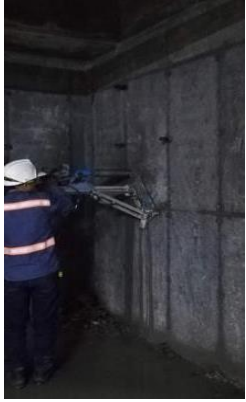
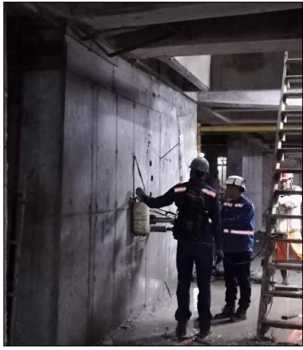
Figura 33: Procedimiento extracción de núcleos. Fuente: Obra.

<p>1. Luego de ubicar el refuerzo mediante ferroscañ y despieces, procede a realizar la extracción de 3 núcleos, enumerados como 1, 2 y 3. En los elementos B23 y M27.</p>

<p>2. Extracción de 3 núcleos enumerados como 4,5 y 6. En el elemento M23.</p>	<p>3. Se verifican dimensiones y cuidado en obra.</p>

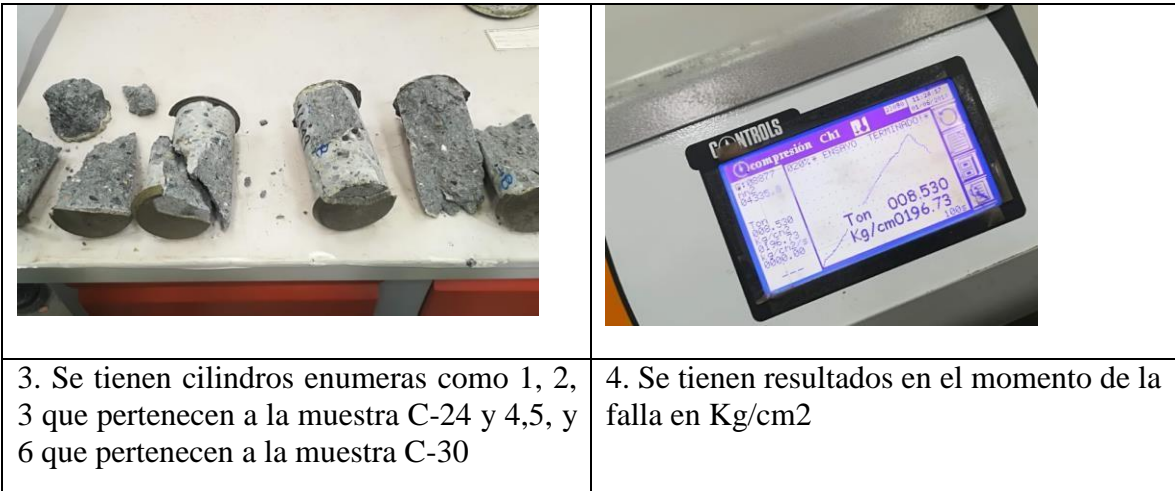
Figura 35: Ensayo de laboratorio núcleos. Fuente: Obra.

<p>1. Se verifican dimensiones para relación de esbeltez donde la longitud del cilindro debe ser de 2 veces el diámetro.</p>	<p>2. Se realiza ensayo en prensa hidráulica digital con una velocidad de 0.25 MPa/s</p>
