Anexo 2
Fichas de inspección columnas

UNIVERSIDAD SANTO TOMÁS		FACULTAD DE CIENCIAS Y TECNOLOGÍA			
ESPECIALIZACIÓN EN PATOLOGÍA DE LA CONSTRUCCIÓN		FICHAS DE COMPORTAMIENTO ESTRUCTURAL-PROPUESTA DE INTERVENCIÓN.			
Nombre	Estudio San Francisco	Ciudad	Ibagué - Tolima	Fecha inspección	01/03/25
Estudio	Patológico	Dirección	Calle 80 No. 17-30	Localidad/Barrio	Altos de San Francisco
Edad	20 años	Sector	Urbano	Sistema Estructural	Pórtico
Inspector	Ing. Carlos Alberto Ramírez Jiménez			Uso	Residencial
UBICACIÓN PATOLOGIA			LOCALIZACIÓN		
Nivel	2,40

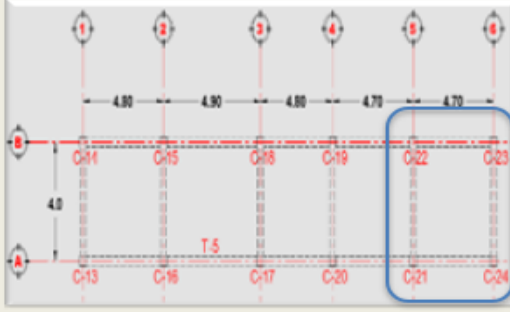
Columnas	Segundo piso				
Elemento	Columna C21, C22, C23, C24 (40x15)				
DESCRIPCION					
La columna presenta un deterioro moderado, evidenciado por la presencia de musgo, hongos y/o moho, que, si bien no causan daños graves inicialmente, la corrosión en algunas áreas puede afectar el acero expuesto al ambiente, comprometiendo la adherencia con el concreto.					
POSIBLES CAUSAS					
El acero se encuentra en contacto con el oxígeno del ambiente y con el agua lluvia, procesos patológicos definidos por la infiltración no controlada del agua. Concreto poroso por un mal vibrado, a falta de mantenimiento a los elementos estructurales. movimientos de contracción por los cambios de temperatura que se presentan en la ciudad.

NIVEL DE DAÑO	AMBIENTE				
Moderado	Agresivo con alta exposición a la humedad y al agua, por lluvia constante o filtraciones, Monóxido de carbono				
TIPO INTERVENCIÓN	PROPUESTA DE INTERVENCIÓN				
Mantenimiento	Realizar un seguimiento de la fisuración existente, determinando si es activa mediante la medición periódica de su longitud y abertura. Sellar las fisuras inactivas para prevenir la corrosión del acero de refuerzo. En fisuras activas, evaluar la necesidad de refuerzo estructural previo al sellado con resinas epóxicas o morteros de reparación. Reforzar el elemento si el concreto no tiene suficiente resistencia (min. 17,5 Mpa). Inspeccionar periódicamente e identificar y controlar desprendimientos.				
RECOMENDACIONES AL CLIENTE					
Se recomienda aplicar una pintura o recubrimiento que las aisle de la humedad y el ambiente corrosivo. Si el concreto está en buenas condiciones, sellar las fisuras y aplicar un protector superficial ayudará a prevenir la corrosión del acero. Se sugieren productos como pinturas elastoméricas o epóxicas. Es clave realizar revisiones periódicas para detectar nuevos daños a tiempo.
