DIAGNÓSTICO DE LA MALLA VIAL Y SEÑALIZACIÓN ENFOCADO A LA  
SEGURIDAD VIAL PARA EL ENTORNO ESCOLAR DEL COLEGIO LUIS LÓPEZ DE  
MESA DE LA LOCALIDAD DE BOSA

UNIVERSIDAD SANTO TOMÁS

INGENIERÍA CIVIL

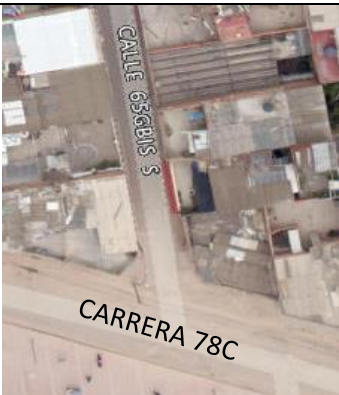
| <p><b>Calle 65G bis sur con carrera 78C</b></p> | <p><b>Descripción</b></p> |

| | <p>La calle 65G bis sur cuenta con cruce de sendero peatonal, en donde se observa alto grado de desgaste de la pintura, carencia de retrorreflectividad y baja visibilidad para los actores viales.</p> |

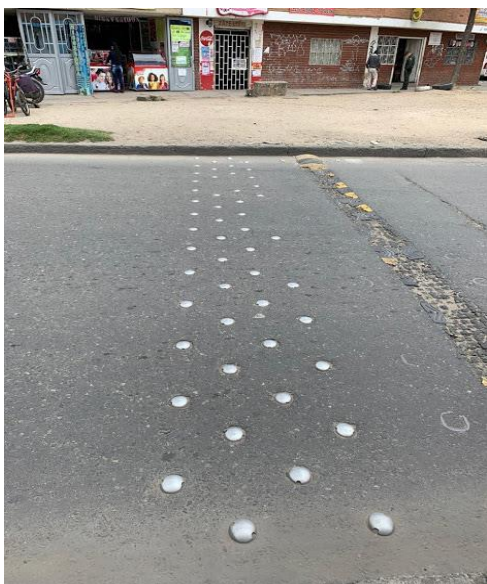
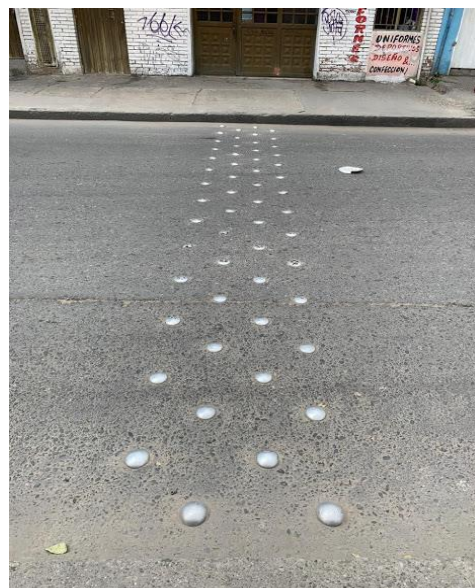
*Ilustración 33. Estoperoles. Fuente: Autor.*

Para este tramo de vía se encontró, entre la intersección de la calle 65G bis sur hasta la carrera 78B sobre la carrera 78C, se evidenciaron demarcaciones elevadas tipo estoperol, en condiciones deficientes puesto que se encuentran hundidos en la carpeta asfáltica debido a la acción del tránsito como se evidencia en las ilustraciones 80 y 81, con lo cual no cumplen ninguna función en cuanto a la disminución de velocidad de vehículos que transitan por el sector.

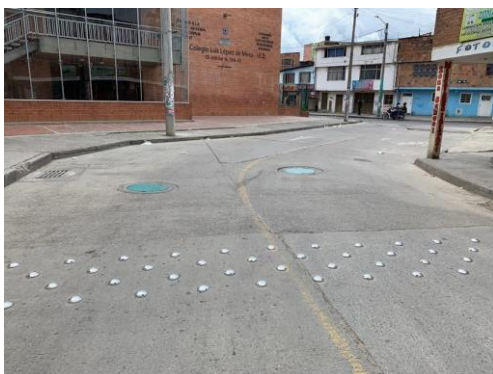
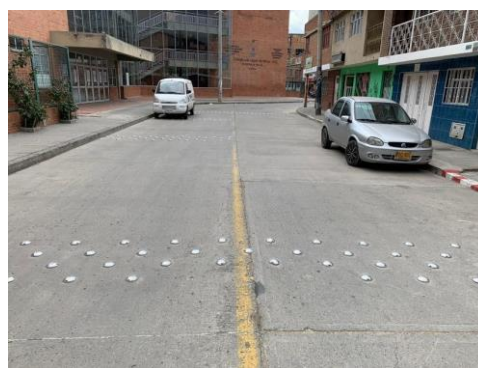
*Ilustración 35. Estoperoles. Fuente: Autor.*

El segundo tramo corresponde a la intersección de la carrera 78C hasta la carrera 77M sobre la calle 65H sur, se evidenciaron demarcaciones elevadas tipo estoperol, en condiciones deficientes puesto que se encuentran hundidos en la carpeta asfáltica y algunas unidades presentan rompimiento debido a la acción del tránsito como se evidencia en las ilustraciones 39 y 40, con lo cual no cumplen ninguna función en cuanto a la disminución de velocidad de vehículos que transitan por el sector.

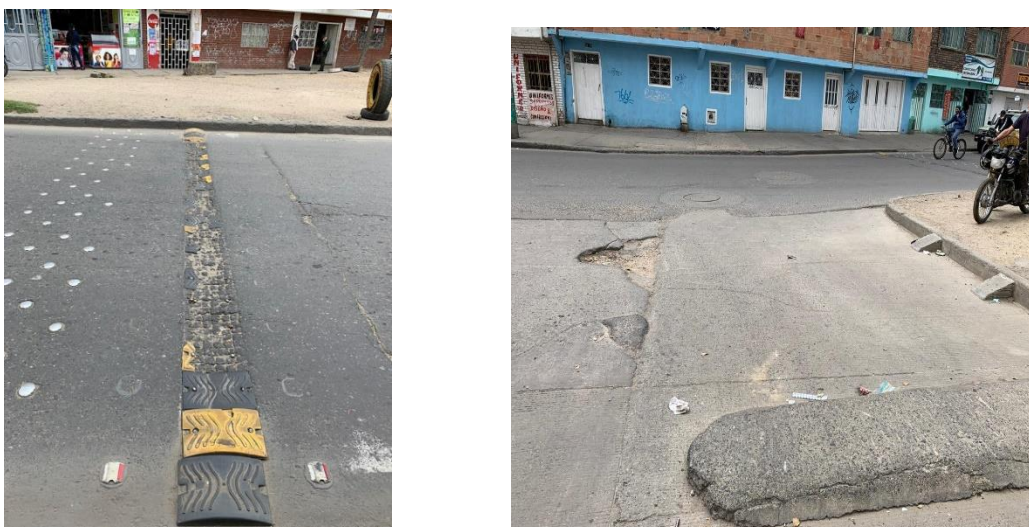
*Ilustración 41. Otros dispositivos, reductores de velocidad. Fuente: Autor.*

En el análisis de este apartado, se evidencio la presencia de un reductor de velocidad portátil entre la intersección de la calle 65G bis sur hasta la carrera 65H sur sobre la carrera 78C, este presenta bajo nivel de servicio, puesto que ha perdido la mayoría de sus secciones, afectado su funcionalidad, tal como se evidencia en la ilustraciones 86; Por otro lado, se observa la presencia de un reductor de velocidad sobre la intersección de la calle 65H sur con carrera 78C, el cual se encuentra construido en un 50% como se muestra en la ilustración 87, con lo cual no cumplen ninguna función en cuanto a la disminución de velocidad de vehículos que transitan por el sector.

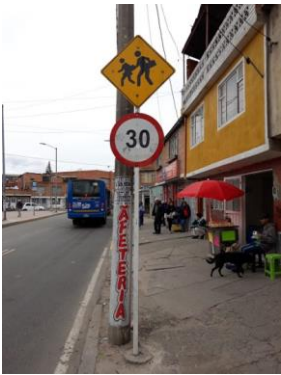
| Señalización Vertical ( Reglamentaria) | | |
|---|---|---|
| | Número | 1 |

| Señalización Vertical ( Reglamentaria) | | |
|---|---|---|
| Se muestra la señal número 1 (SR-30). Presenta su tablero con calcomanías y suciedad, con lo cual no es claro el mensaje que debe transmitir a los conductores de vehículos. La estructura de soporte se encuentra en buenas condiciones. Se requiere realizar mantenimiento. | | |

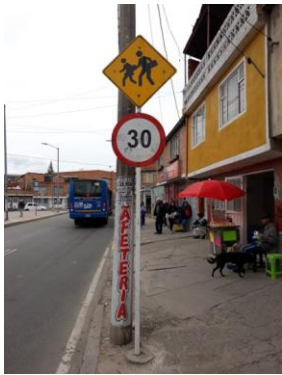
| Señalización Vertical ( Preventiva) | | |
|---|---|---|
| | Número | 2 |

| Señalización Vertical ( Preventiva) | | |
|---|---|---|
| Se muestra la señal número 2 (SR-47). Presenta su tablero en buen estado, no afecta mensaje ni retroreflectividad, tanto la estructura de soporte como color y mensaje se encuentran en buenas condiciones. | | |

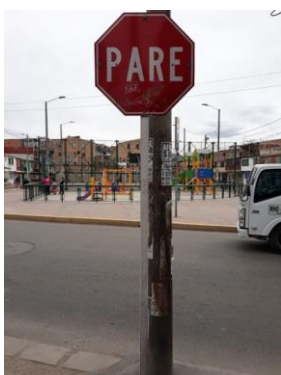
| Señalización Vertical ( Reglamentaria) | | |
|---|---|---|
| | Número | 3 |

| Señalización Vertical ( Reglamentaria) | | |
|---|---|---|
| Se muestra la señal número 3 (SR-01). Presenta tablero vandalizado puesto que en él se evidencia daño en la estructura, grafitis y calcomanías con los cuales se afecta la visibilidad, color, mensaje y retroreflectividad de la señal. Se requiere realizar mantenimiento. | | |

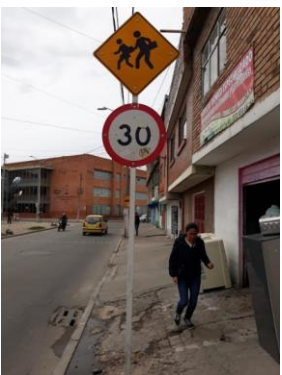
| Señalización Vertical ( Reglamentaria) | | |
|---|---|---|
| | Número | 4 |

| Señalización Vertical ( Reglamentaria) | | |
|---|---|---|
| Se muestra la señal número 4 (SR-30). Presenta tablero vandalizado ya que se evidencian stickers, y marcas de pintura afectando retroreflectividad, mensaje y color de la señal. Se requiere realizar mantenimiento. | | |

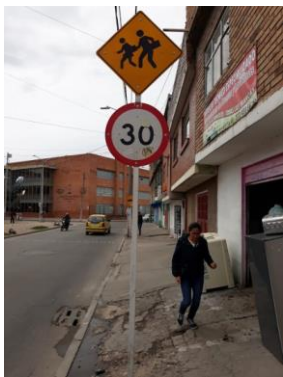
| Señalización Vertical ( Preventiva) | | |
|---|---|---|
| | Número | 5 |

| Señalización Vertical ( Preventiva) | | |
|---|---|---|
| | Se muestra la señal número 5 (SR-47). Presenta tablero y estructura de soporte en buenas condiciones, por consiguiente, es clara para los diferentes actores viales del sector, además no posee elementos externos que afecten retrorreflectividad, mensaje o color. | |

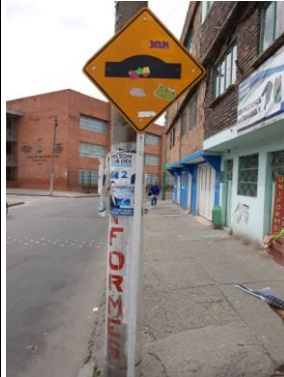
| Señalización Vertical ( Preventiva) | | |
|---|---|---|
| | Distancia de la calzada | 0,12 m |
| | Se muestra la señal número 6 (SR-47). Presenta tablero doblado, presenta stickers en la mayor parte del pictograma que afecta el mensaje, retrorreflectividad y visibilidad de la señal. No cumple con la distancia mínima desde la calzada. La estructura de soporte se encuentra en buen estado. Se requiere cambio y reubicación. | |

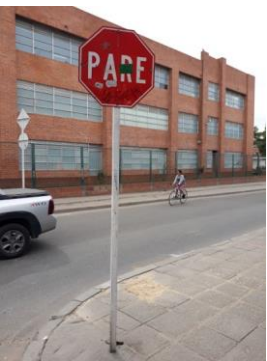
| Señalización Vertical ( Reglamentaria) | | |
|---|---|---|
| | Se muestra la señal número 7 (SR-01). Presenta calcomanías en la mayor parte del tablero, de igual manera esta vandalizado, con ello se ve afectado el mensaje que se debe transmitir de manera eficiente a los conductores, de igual manera se ve perjudicada la visibilidad y retrorreflectividad de la misma. Se requiere cambio | |

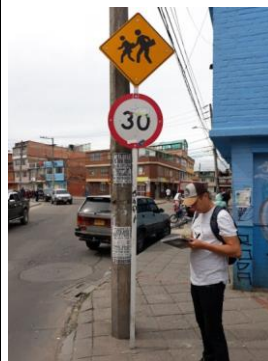
| Señalización Vertical ( Reglamentaria) | | |
|---|---|---|
| | Se muestra la señal número 8 (SR-30). Presenta tablero vandalizado debido a que se presentan marcas de pintura, stickers y suciedad, que afectan el mensaje, retrorreflectividad y visibilidad de la señal, estructura de soporte con pintura en buen estado. Se requiere realizar mantenimiento. | |

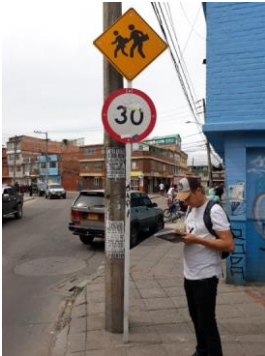
| Señalización Vertical ( Preventiva) | | |
|---|---|---|
| | Número | 9 |

| Señalización Vertical ( Preventiva) | | |
|---|---|---|
| Se muestra la señal número 9 (SR-47). Presenta tablero en buenas condiciones, tanto mensaje, retrorreflectividad y color, se presenta la estructura de soporte en buen estado con pintura. | | |

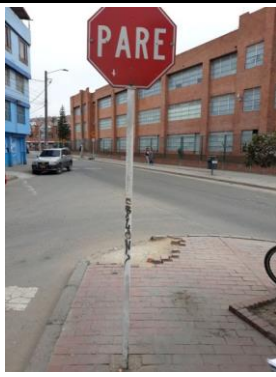
| Señalización Vertical ( Reglamentaria) | | |
|---|---|---|
| Se muestra la señal SR-01. Presenta daños en estructura de soporte, el tablero presenta calcomanías y pérdida de tonalidad, con lo cual es indispensable realizar el respectivo mantenimiento debido a que es necesario que el mensaje se transmita a los conductores de manera clara y correcta, además, no cumple la retrorreflectividad necesaria para que sea visible. Se requiere realizar mantenimiento. | | |

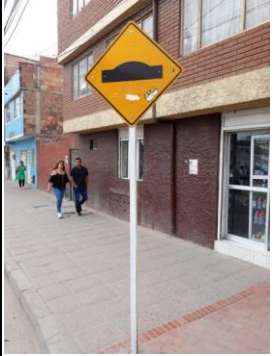
| Señalización Vertical ( Preventiva) | | |
|---|---|---|
| | Distancia de la calzada | 0,12 m |
| Se muestra la señal número 11 (SP-25). Presenta calcomanías en su tablero, cumple con retrorreflectividad, no cumple distancia mínima desde la calzada, se debe realizar mantenimiento ya que es de gran importancia que sea visible a una distancia considerable para que los conductores de vehículos sepan con antelación que se presenta un dispositivo de control de velocidad. Se requiere realizar mantenimiento y reubicación. | | |

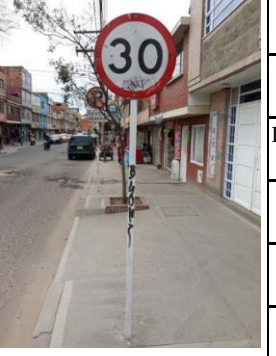
| Señalización Vertical ( Reglamentaria) | | |
|---|---|---|
| | Número | 12 |

| Señalización Vertical ( Reglamentaria) | | |
|---|---|---|
| Se muestra la señal número 12 (SR-30). Presentan daños en su tablero, con grafitis, rayones y tablero con pérdida de tonalidad y de retrorreflectividad, estructuras de soporte en mal estado con rastro de pintura. Se requiere realizar mantenimiento. | | |

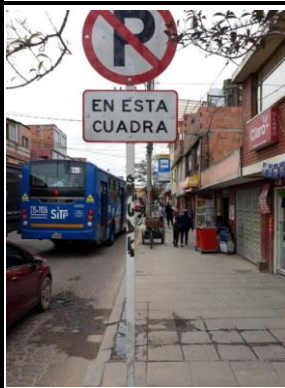
| Señalización Vertical ( Reglamentaria) | | |
|---|---|---|
| | Número | 13 |

| Señalización Vertical ( Reglamentaria) | | |
|---|---|---|
| | Distancia de la calzada | 0,15 m |
| Se muestra la señal número 13 (SR-30). Presenta suciedad en el tablero, cumple con retrorreflectividad y visibilidad, la estructura de soporte está en buen estado, sin embargo, muestra rastros de pintura. Además, no cumple con la distancia mínima a la calzada. Se requiere realizar mantenimiento. | | |

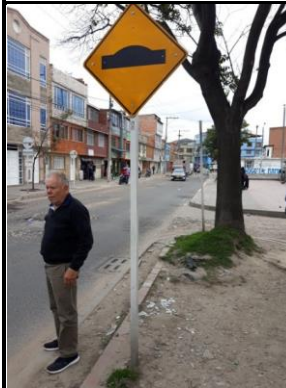
| Señalización Vertical ( Preventiva) | | |
|---|---|---|
| | Número | 14 |

| Señalización Vertical ( Preventiva) | | |
|---|---|---|
| Se muestra la señal número 14 (SP-25). Se encuentra en buen estado, cumple con retrorreflectividad, tablero con suciedad. | | |

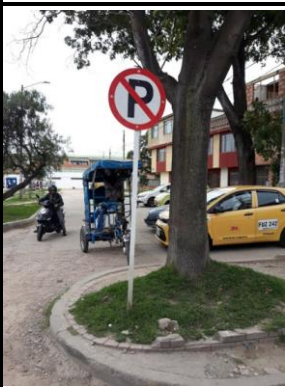
| Señalización Vertical ( Reglamentaria) | | |
|---|---|---|
| | Número | 15 |

| Señalización Vertical ( Reglamentaria) | | |
|---|---|---|
| Se muestra la señal número 15 (SR-28). Se encuentra en buen estado, cumple con retrorreflectividad, cumple con distancia a la calzada tablero con suciedad. | | |

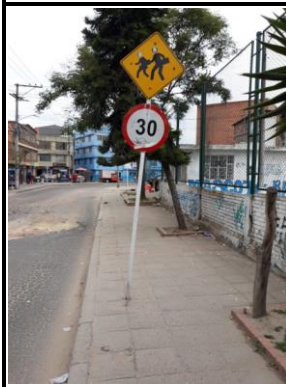
| Señalización Vertical ( Reglamentaria) | | |
|---|---|---|
| | Número | 16 |

| Señalización Vertical ( Reglamentaria) | | |
|---|---|---|
| Se encuentra vandalizada debido a que presenta grafitis, rayones, calcomanías en el tablero, no cumple con retrorreflectividad y visibilidad, la estructura de soporte y el tablero se encuentran doblados. Se requiere cambio. | | |

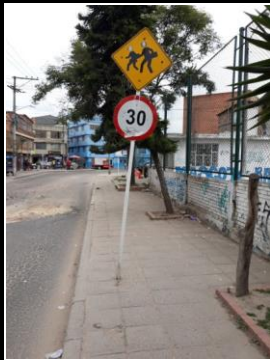
| Señalización Vertical ( Preventiva) | | |
|---|---|---|
| <p>Se muestra la señal número 17. Presenta calcomanías en el tablero, no cumple con retrorreflectividad y visibilidad, afectando la trasmisión del mensaje, la estructura de soporte esta doblada. Se debe realizar mantenimiento debido a que los diferentes factores que se presentan en la misma afectan la visibilidad de esta a los distintos actores viales del sector, de igual manera se ve afectado el mensaje ya que se puede presentar una interpretación diferente a la requerida. Se requiere cambio</p> | | |

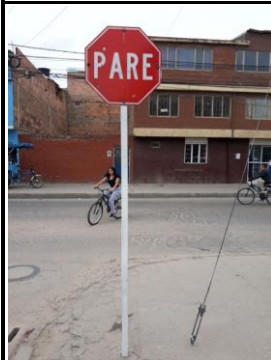
| Señalización Vertical ( Reglamentaria) | | |
|---|---|---|
| | Número | 18 |

| Señalización Vertical ( Reglamentaria) | | |
|---|---|---|
| <p>Se muestra la señal número 18 (SR-01). Se encuentra en buen estado, cumple con retrorreflectividad, cumple con distancia a la calzada, tablero presenta suciedad.</p> | | |

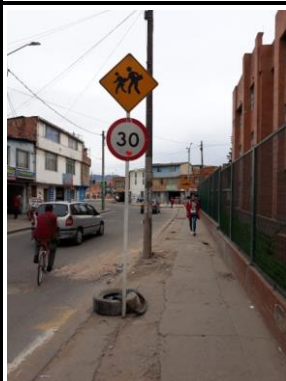
| Señalización Vertical ( Reglamentaria) | | |
|---|---|---|
| | Número | 19 |

| Señalización Vertical ( Reglamentaria) | | |
|---|---|---|
| <p>Se muestra la señal número 19 (SR-30). La señal presenta calcomanías en el tablero, por lo cual pierde efectividad en la retrorreflectividad y en la transmisión del mensaje, cumple con la distancia a la calzada. Se requiere mantenimiento.</p> | | |

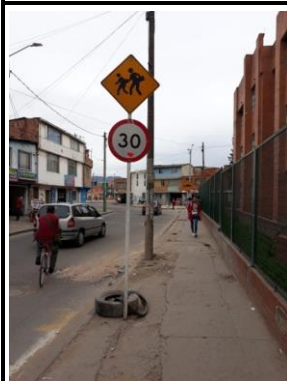
| Señalización Vertical ( Preventiva) | | |
|---|---|---|
| | Número | 20 |

| Señalización Vertical ( Preventiva) | | |
|---|---|---|
| <p>Se muestra la señal número 20 (SR-47). La señal se encuentra en buen estado, cumple con retrorreflectividad, cumple con distancia a la calzada, tablero presenta suciedad, se debe realizar mantenimiento. Estructura de soporte en buen estado.</p> | | |

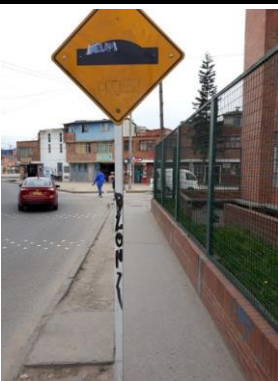
| Señalización Vertical ( Preventiva) | | |
|---|---|---|
| | Número | 21 |

| Señalización Vertical ( Preventiva) | | |
|---|---|---|
| Se muestra la señal número 21 (SR-25). Se encuentra vandalizada debido a que presenta grafitis, rayones, calcomanías en el tablero, no cumple con retrorreflectividad y visibilidad, la estructura de soporte se encuentra con rastros de pintura. Cumple con la distancia a la calzada. Se requiere cambio | | |

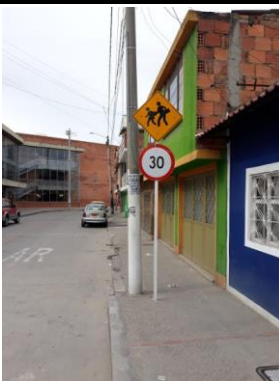
| Señalización Vertical ( Reglamentaria) | | |
|---|---|---|
| | Número | 22 |

| Señalización Vertical ( Reglamentaria) | | |
|---|---|---|
| Se muestra la señal número 22 (SR-30). La señal se encuentra en buen estado, cumple con retrorreflectividad, cumple con distancia a la calzada, tablero presenta suciedad. Estructura de soporte en buen estado. | | |

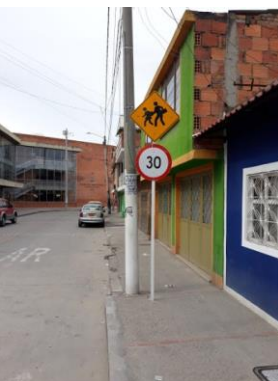
| Señalización Vertical ( Preventiva) | | |
|---|---|---|
| | Número | 23 |

| Señalización Vertical ( Preventiva) | | |
|---|---|---|
| Se muestra la señal número 23 (SR-47). La señal se encuentra en buen estado, cumple con retrorreflectividad, cumple con distancia a la calzada, tablero presenta suciedad. Estructura de soporte en buen estado. | | |

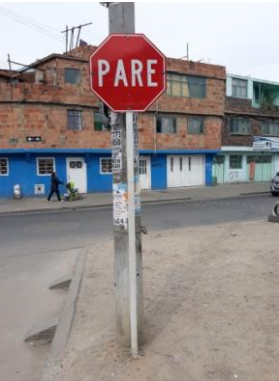
| Señalización Vertical ( Reglamentaria) | | |
|---|---|---|
| | Número | 24 |

| Señalización Vertical ( Reglamentaria) | | |
|---|---|---|
| Se muestra la señal número 24 (SR-01). La señal se encuentra en buen estado, cumple con distancia a la calzada, cumple con retrorreflectividad y el tablero presenta suciedad. Estructura de soporte en buen estado. | | |

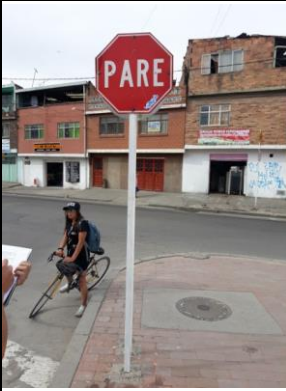
| Señalización Vertical ( Reglamentaria) | | |
|---|---|---|
| | Número | 25 |

| Señalización Vertical ( Reglamentaria) | | |
|---|---|---|
| Se muestra la señal número 25 (SR-01). Presenta calcomanías en el tablero, además se encuentra doblada, por lo cual pierde efectividad en la retrorreflectividad y en la transmisión del mensaje, no cumple con la distancia a la calzada. Se requiere mantenimiento. | | |
