**“DIAGNOSTICO, PATOLOGÍA E INTERVENCIÓN DE TANQUES DE  
ALMACENAMIENTO DE AGUA POTABLE ACUEDUCTO INTERVEREDAL DEL  
MUNICIPIO DE TÁMARA DEPARTAMENTO DE CASANARE”**

**ESPECIALIZACIÓN PATOLOGIA DE LA CONSTRUCCION**

**JULIO DE 2017**

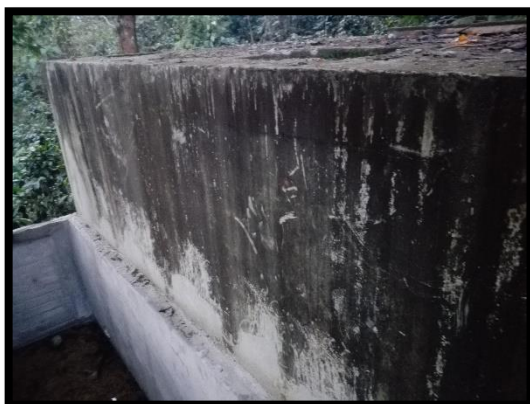
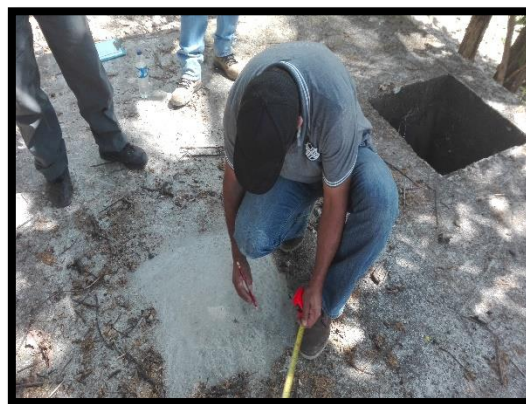
LOS HIERROS DE LOS SEPARADORES SE ENCUENTRAN EXPUESTOS A LA SUPERFICIE TANTO EN EL INTERIOR COMO EN EL EXTERIOR DEL TANQUE Y SE EVIDENCIAN MUROS CON ACABADOS NO NIVELADOS DE TANQUE DE ALMACENAMIENTO DE LA VEREDA LA PICACHA (CAFETAL)

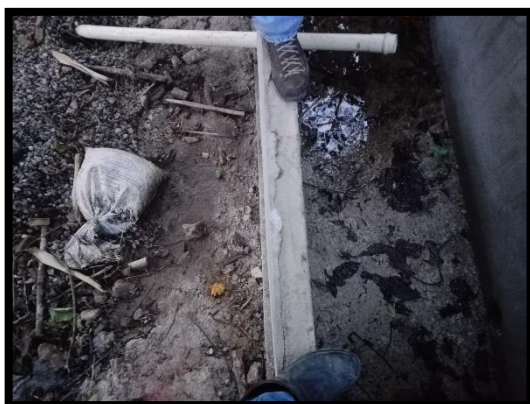
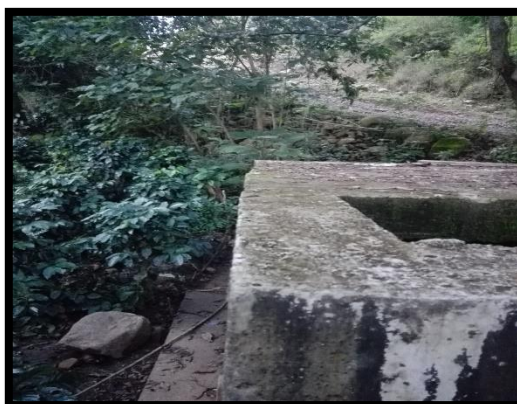
Fotografía 9,10,11,12. Tanque No. 12 tipo 1 Tipo 1 Vereda La Picacha (cafetal)

NO SE REALIZA UN BUEN PROCESO DE AFINADO CON LA FINALIDAD DE DAR UN ACABADO LISO A LA ESTRUCTURA HAY PRESENCIA DE COLOR GRIS OSCURO Y EFLORESCENCIAS.

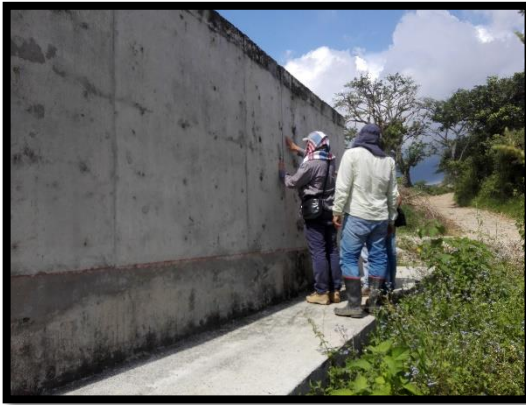
LOS HIERROS DE LOS SEPARADORES SE ENCUENTRAN EXPUESTOS A LA SUPERFICIE TANTO EN EL INTERIOR COMO EN EL EXTERIOR DEL TANQUE PRESENCIA DE MATERIAL VEGETAL Y EFLORESCENCIA DE COLOR VERDE OSCURO

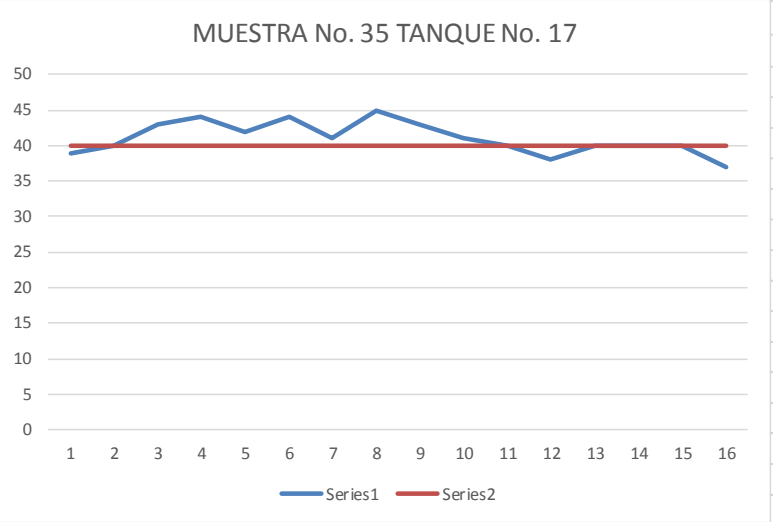
| MUESTRA No. 35 TANQUE No. 17 | | | | | | | |

| 4215,2 P.S.I. ARROJADO | | | | | | | |
| 105,38% % REQUERIDO | | | | | | | |
