**TRABAJO PROFESIONAL INTEGRADO**

**ESTUDIO PATOLÓGICO DEL EDIFICIO “CASA DEL DEPORTE”  
INDERVALLE EN LA CIUDAD DE CALI**

**UNIVERSIDAD SANTO TOMÁS  
DECANATURA DE DIVISIÓN DE EDUCACIÓN ABIERTA Y A DISTANCIA  
ESPECIALIZACIÓN EN PATOLOGÍA DE LA CONSTRUCCIÓN**

**2022**

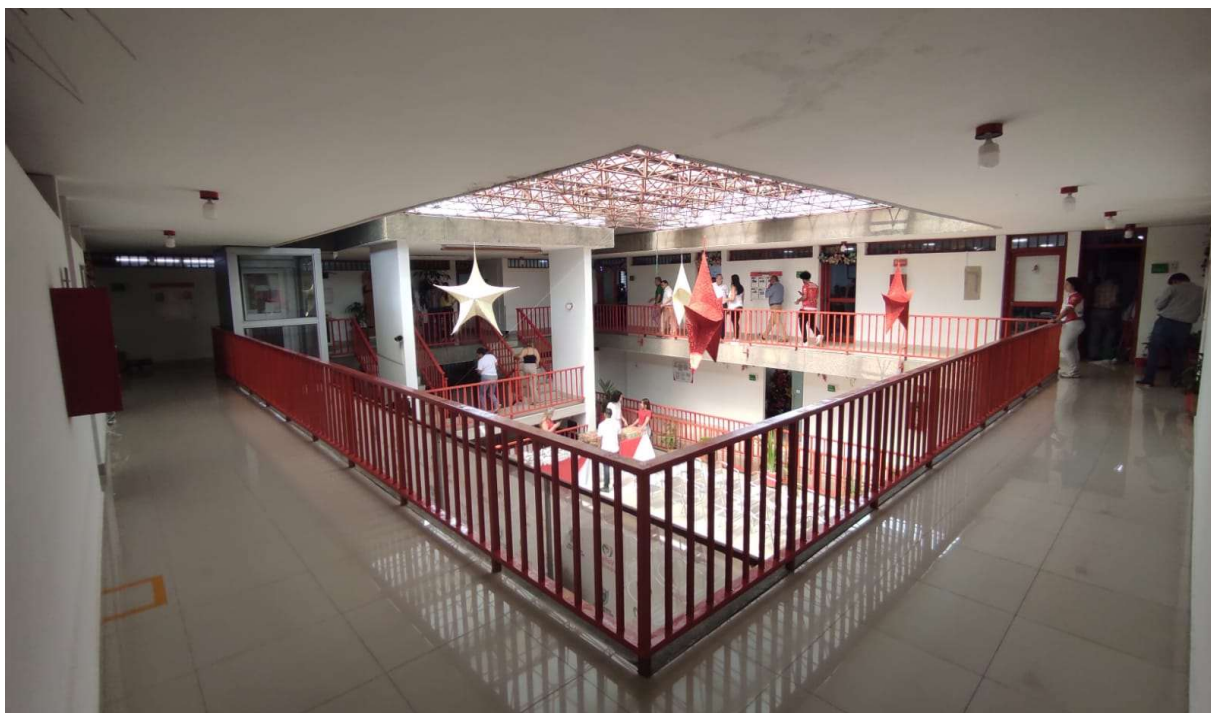
Ilustración 20. Patio central del edificio.

Se aprecia la cubierta liviana en policarbonato, la plazoleta a nivel del 2do piso sobre el auditorio y las galerías perimetrales que dan acceso a las oficinas. (Foto tomada a nivel del 3er piso.)

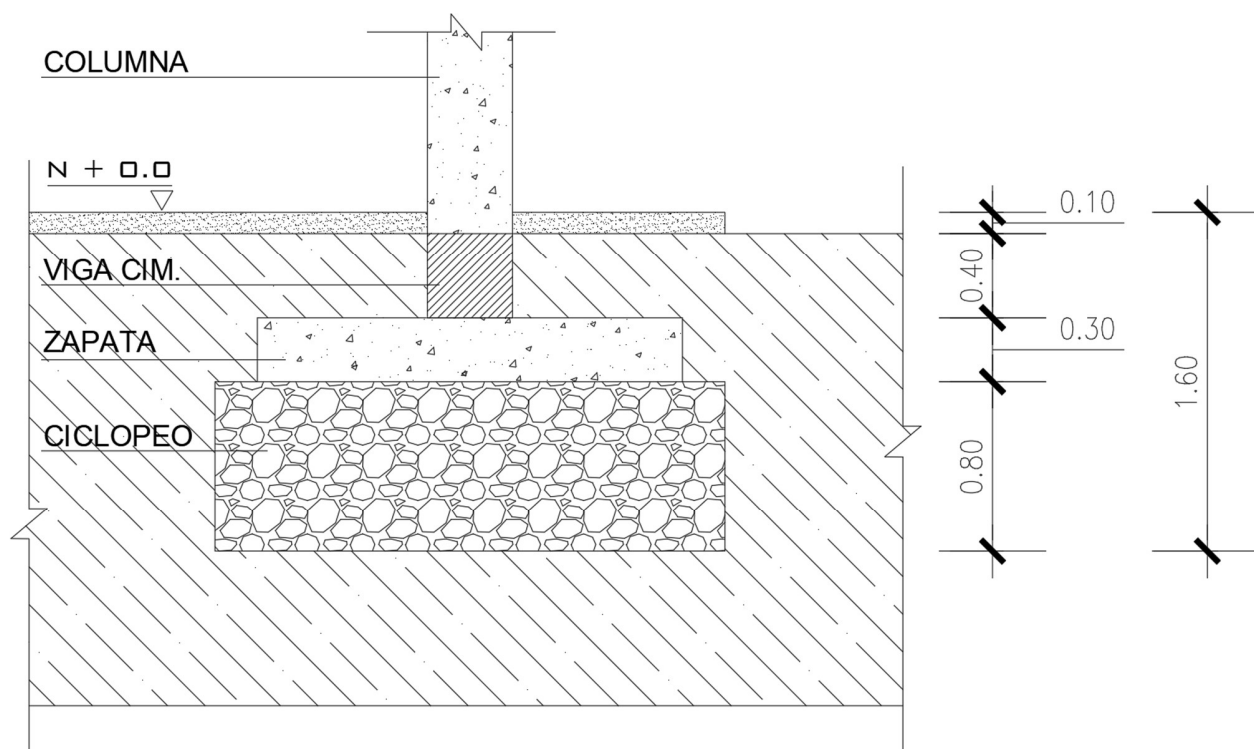
La cimentación del paciente consta de 56 zapatas en concreto reforzado de 2x2 m y espesor de 30 cm. Construida sobre un concreto ciclópeo de 80 cm de espesor. Para una profundidad total de la cimentación de -1.8 m desde el nivel de piso acabado.

Ilustración 28. Esquema cimentación en corte.  
Fuente: Elaboración propia.

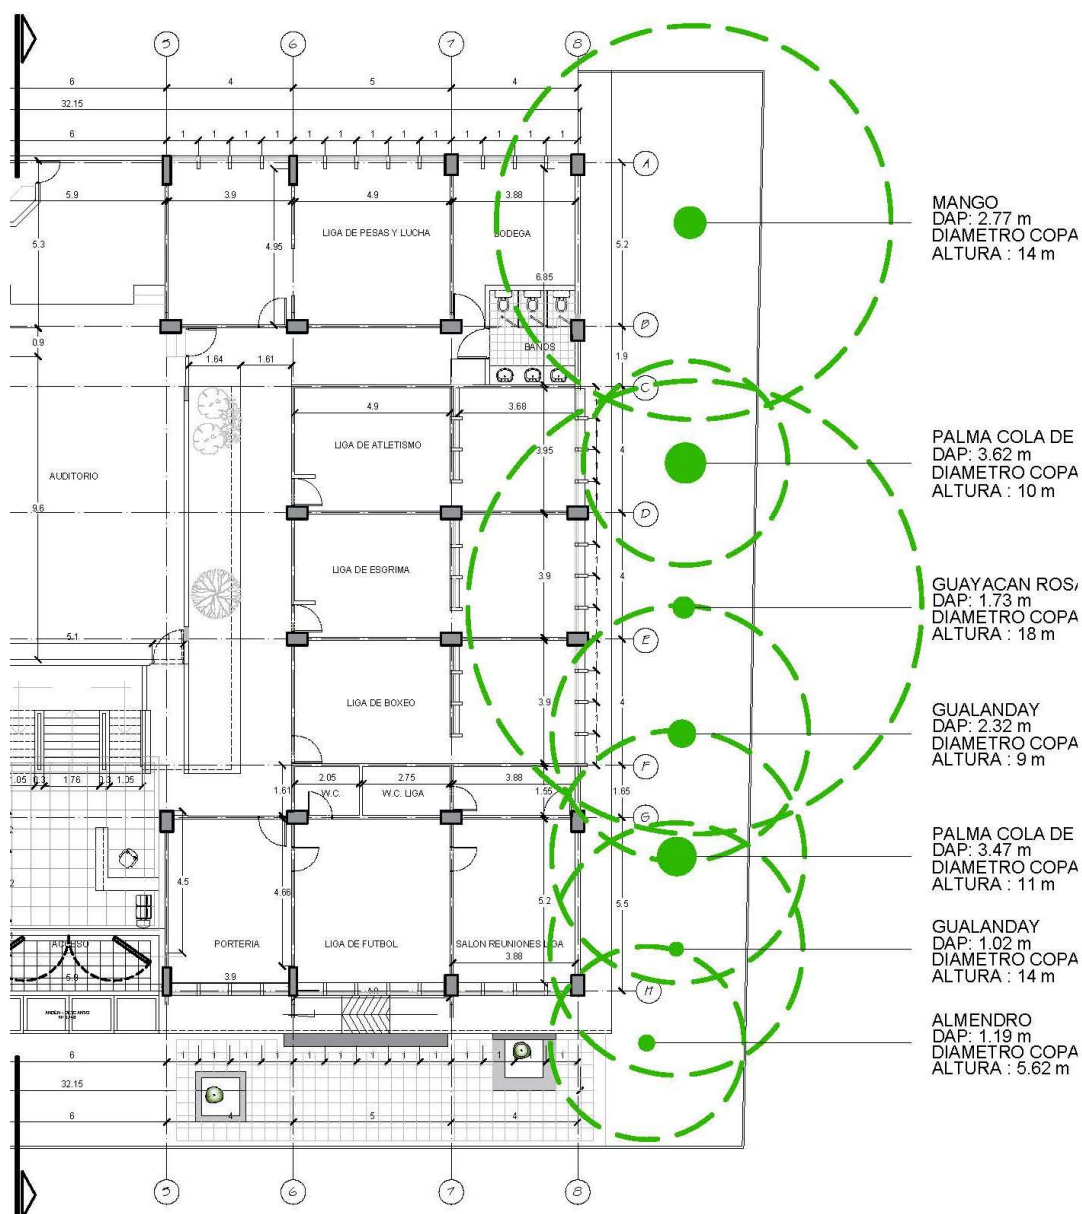
El efecto de las raíces de los árboles en este costado de la edificación, también se evidencia en la fisuración del andén perimetral y en la inversión de su pendiente causada por el empuje de las mismas, esta contrapendiente del andén en esta zona, es la que ha generado problemas de humedad por microcapilaridad de manera generalizada en toda la fachada.

Ilustración 29. Ubicación en planta de los 7 árboles en la fachada sur-oriental del edificio  
El verde solido representa el diámetro a la altura del pecho (DAP) y el punteado el diámetro de la copa.  
Fuente: los autores

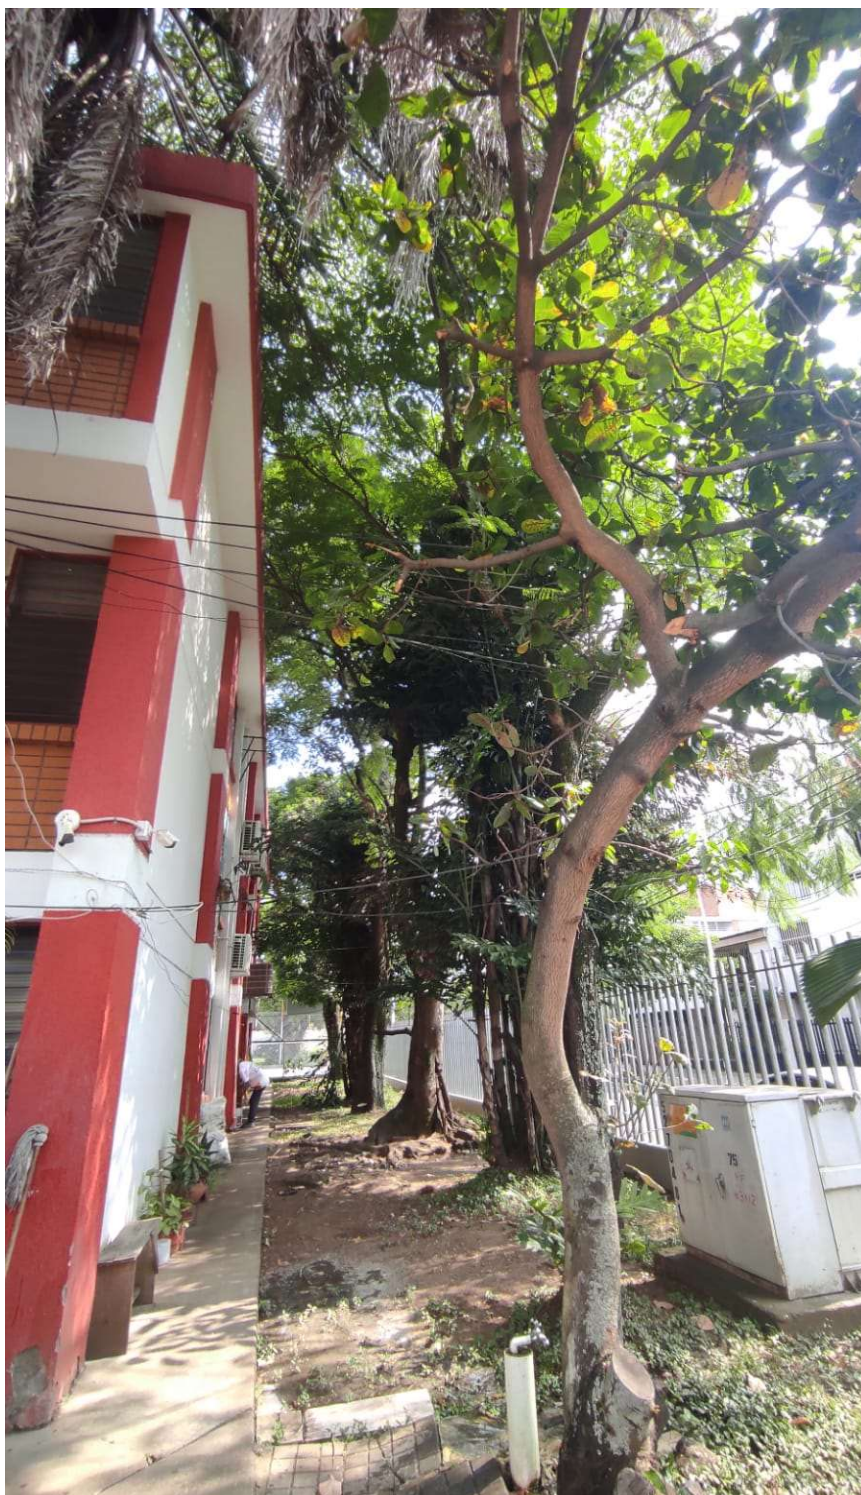
Ilustración 30. Árboles en el antejardín de la Fachada sur-oriental del edificio.  
Fuente: Los autores.

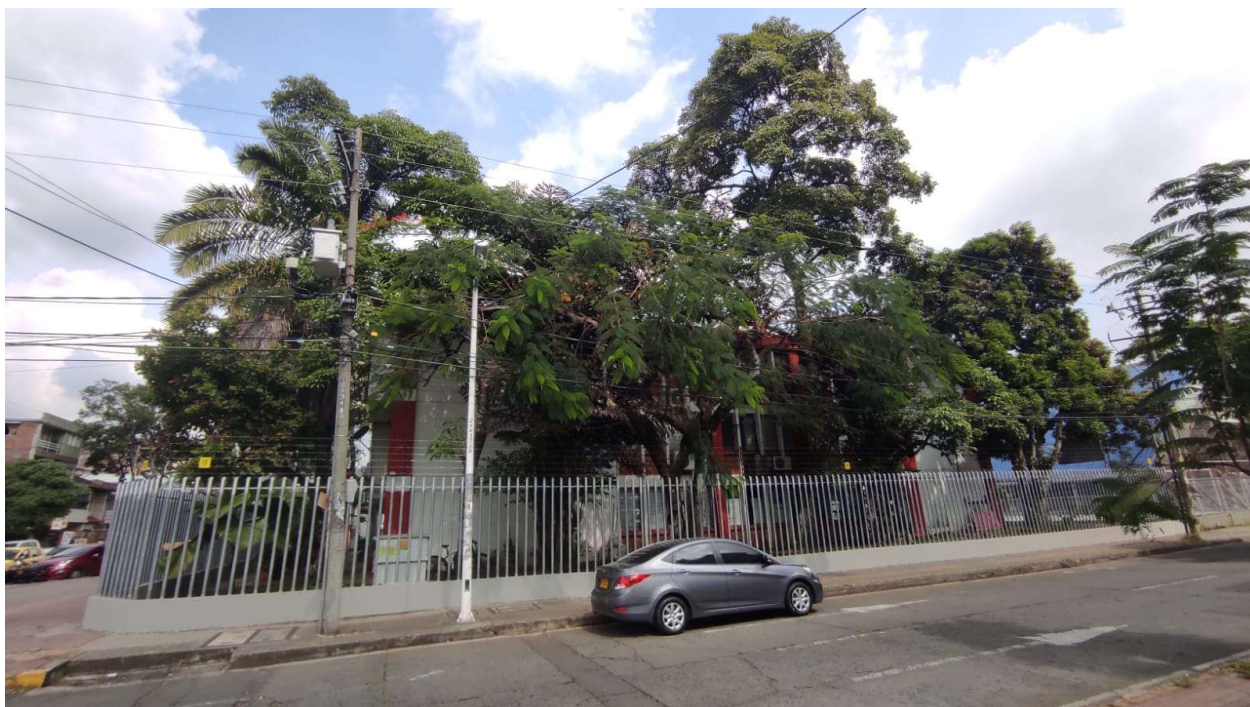
Ilustración 31. Fachada Sur-oriental vista desde el otro lado de la calle 5B4.  
Fuente. Los autores.
