**Estudios Técnicos De Vulnerabilidad Sísmica Y Reforzamiento Estructural  
Del Edificio De Parquaderos De La Agrupación De Vivienda Bosque De  
Modela II Etapa Lote 4**

**Trabajo TPI**

**Especialización Patología de la Construcción**

**2024**

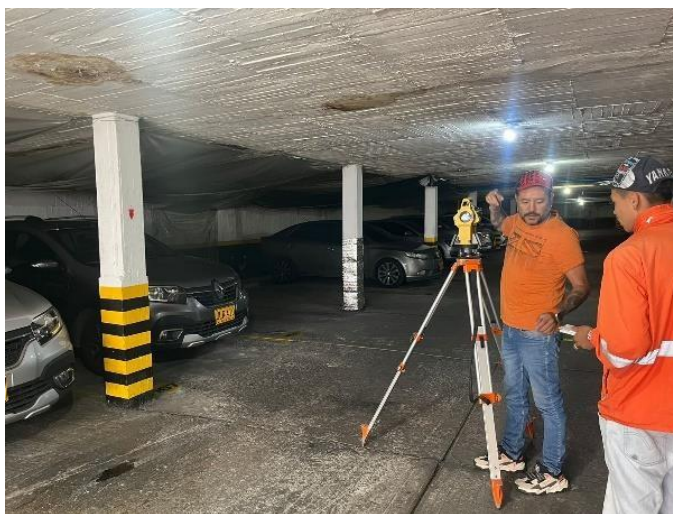
Figura 14. Toma de verticalidad

Los trabajos de topografía se reanudaron para hacer una toma de verticalidad de los elementos estructurales (2 de mayo de 2024), este trabajo se realizó con una estación total para medir las inclinaciones de los elementos estructurales muro y columna, se tomó la medición a los mismos elementos a los que se marcaron con la niveleta.
