ESTUDIO PATOLÓGICO DEL SALÓN COMUNAL DEL BARRIO LAS CRUCES  
UBICADO EN LA CIUDAD DE BOGOTÁ

UNIVERSIDAD SANTO TOMÁS  
FACULTAD DE CIENCIAS Y TECNOLOGÍAS  
PROGRAMA PATOLOGÍA DE LA CONSTRUCCIÓN  
TRABAJO PROFESIONAL INTEGRADO II (TPI II)  
BOGOTÁ D.C.  
2020

Trabajo final de grado presentado como requisito para optar al título de  
Especialista en Patología de la Construcción

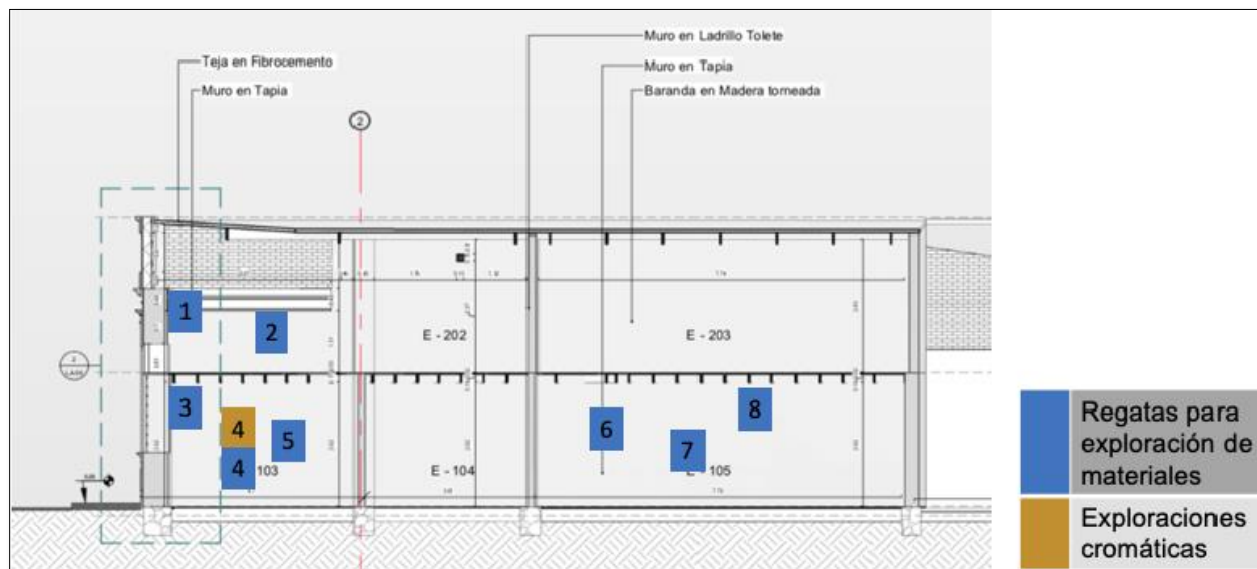
Ilustración 19. Ubicación en corte de las exploraciones murarias en corte

La conservación de los muros perpendiculares al plano de fachada en primer piso es buena. No obstante, los muros que han sido intervenidos con la instalación de vigas en madera para el apoyo del entrepiso del segundo nivel y la estructura de cubierta presentan fisuras por la afectación generada por cargas puntuales sin la presencia de una viga solera que distribuya las mismas.

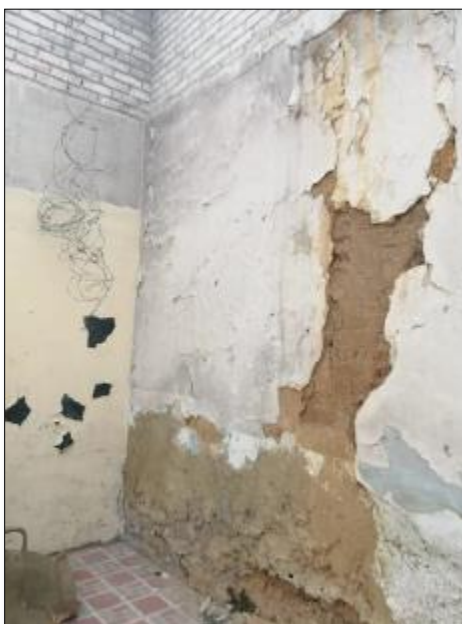
- Desprendimiento total del pañete o pintura: Superficie de los muros que carecen de recubrimiento de mortero. Las causas son variadas (movimientos de la estructura, exposición a la intemperie, humedades, etc.)

Ilustración 32. Muro sobre el eje A después del eje 4 donde el volumen fue destruido

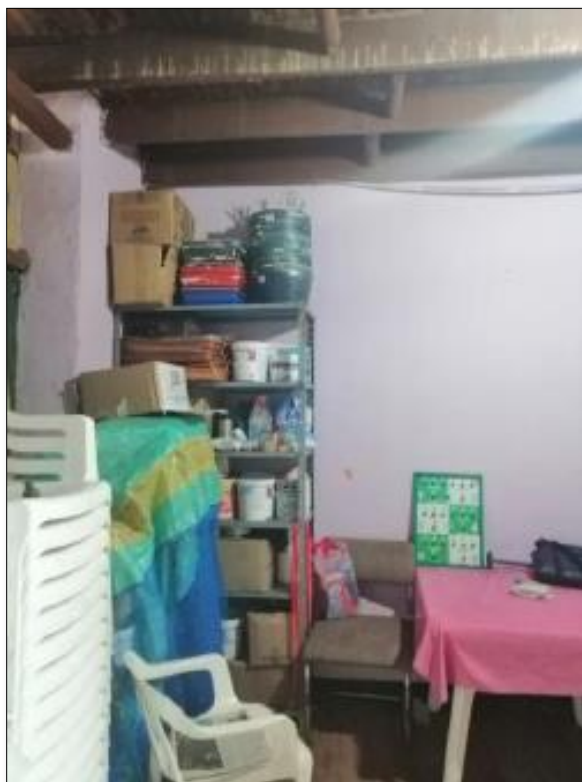
El espacio se emplea como depósito para objetos de la Junta de Acción Comunal, la estructura muraria se encuentra en buen estado de conservación y no se evidencian grietas de patologías activas en este momento. En el punto de encuentro de las vigas de entrepiso con los muros se pueden ver algunos resanes anteriores de posible fracturas que hayan generado estos elementos en el muro pero en el momento no se presentan nuevas lesiones.

Ilustración 56. Imagen interior del Salón E 101 hacia el costado occidental. Ausencia de lesiones como fisuras, grietas, eflorescencias o desprendimiento del pañete

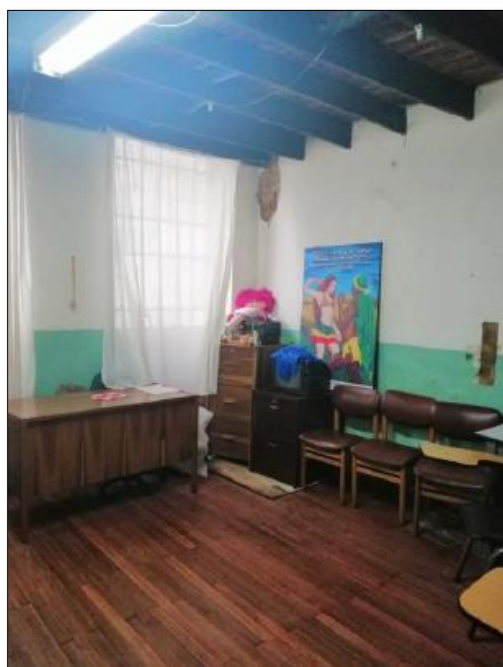
Ilustración 62. Vista general del E 103  
Fuente: Consorcio CEYCO-BAC

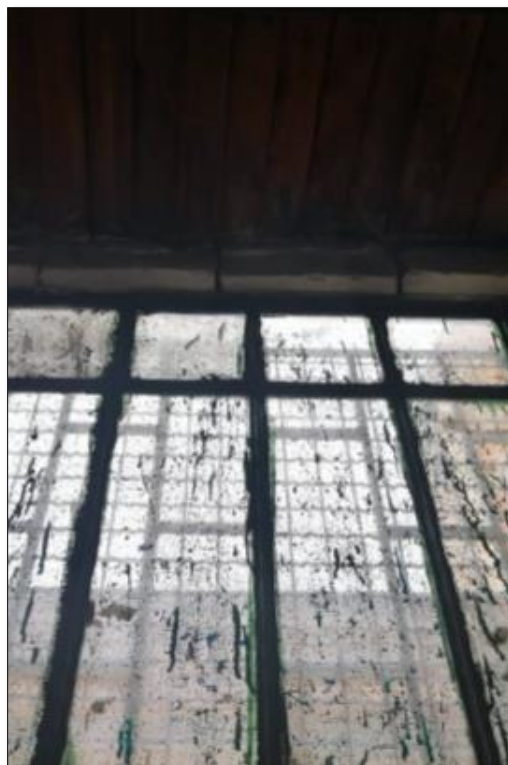
Ilustración 63. Vista de taponamiento parcial del vano de fachada y cambio de ventanería en el E 103  
Fuente: Consorcio CEYCO-BAC

Aunque se evidencia en este espacio un buen estado de conservación de su estructura muraria, esta se ha visto afectada tanto por la incidencia de las cargas puntuales de las vigas en los muros así como por eflorescencias en su base. Adicionalmente, ha sido afectado por cambios de elementos originales como las ventanas en madera las cuales fueron modificadas tanto por el cambio de la dimensión de sus vanos cerrando el mismo con mampostería cocida como cambiando el elemento por una con estructura metálica y vidrio.

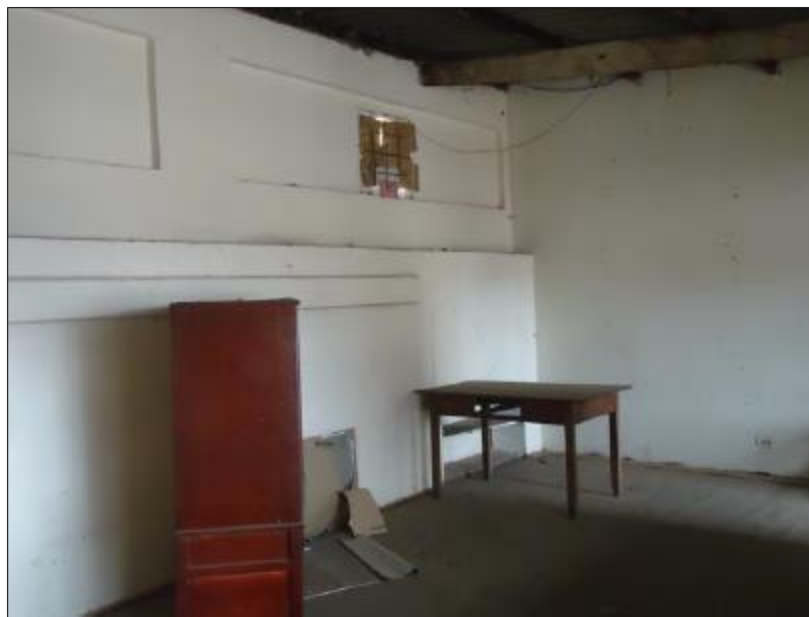
Ilustración 67. Vista del Salón E 201 hacia el muro norte  
Fuente: Consorcio CEYCO-BAC

El cambio de espesores de muros, el taponamiento de la parte superior de los vanos de ventanas, la presencia de columnas que no guardan continuidad con la estructura inferior, evidencia diferentes periodos de intervención.

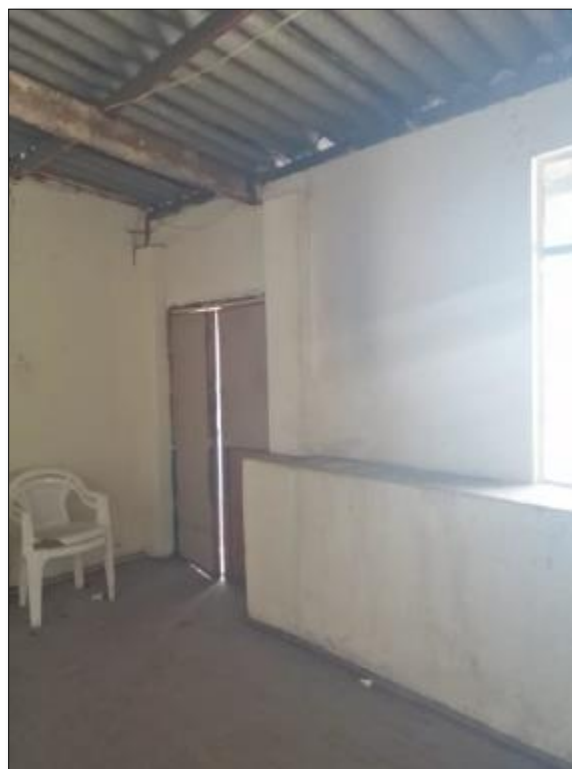
Ilustración 68. Vista del salón E201 hacia el muro sur  
Fuente: Consorcio CEYCO-BAC

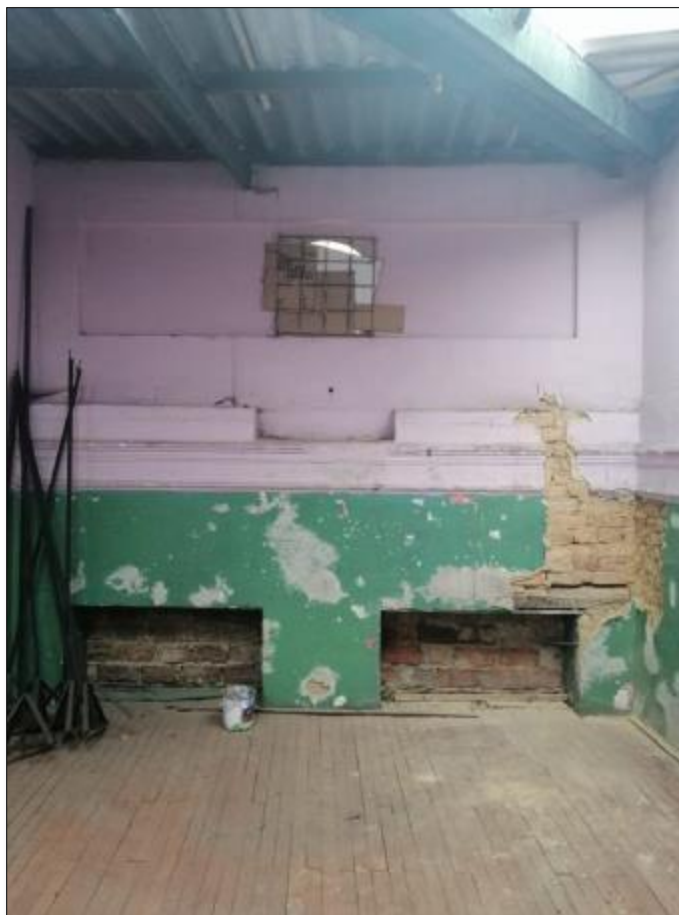
Ilustración 75. Vista del salón E 202 hacia el muro norte  
Fuente: Consorcio CEYCO-BAC

El cambio de espesores de muros, el taponamiento de la parte superior de los vanos de ventanas, la presencia de columnas que no guardan continuidad con la estructura inferior, son muestra de los diferentes periodos de intervención.
