PROYECTO Edificio Tribeca 2, Bucaramanga, Santander

Registro Fotográfico y Planimétrico

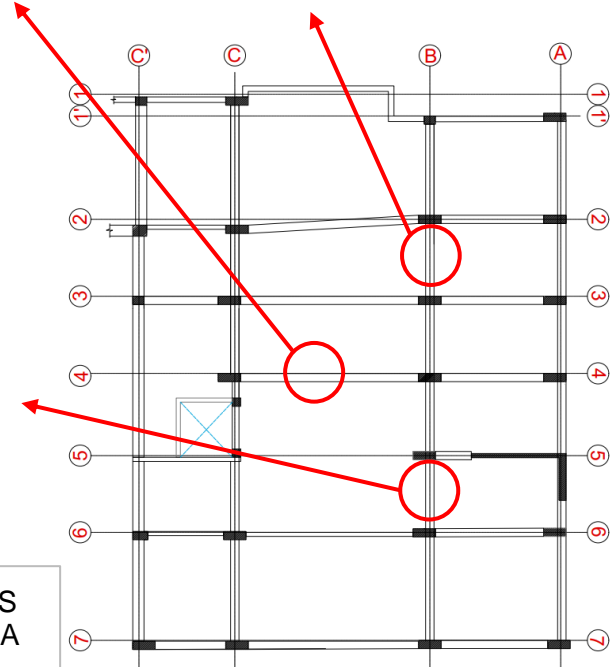
PLANO TIPO SÓTANOS
ELABORACIÓN PROPIA

Se presentan:
 * fisuras en la parte superior del sótano con eflorescencias causadas por la humedad
 * fisuras por compresión en la parte central del elemento.
 *evidencia de material no íntegro en la parte inferior del elemento, puede afectar la calidad y desempeño del elemento

*Se establece que la causa primaria de las fisuras, se debe a afectaciones por zona de amenaza sísmica alta.
 *Las eflorescencias se deben a la acumulacion de sales por filtracion de agua.
 *La presencia de material no integro se debe a errores en la construcción.

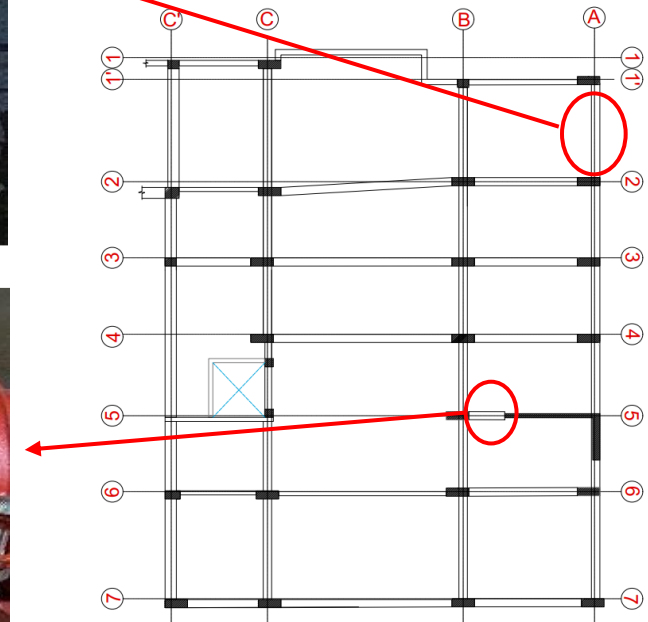
PLANO TIPO SÓTANOS ELABORACIÓN PROPIA

Se presentan:
* filtraciones de agua en la cara externa del elemento, se evidencias eflorescencias en varias partes del elemento
*Se evidencia corrosión en tubería del sistema de red contra incendios

*La humedad es debida a filtracion por junta con edificio vecino
*La Corrosion en la tuberia se debe a falta de mantenimiento.
