Estudio patológico del puente peatonal San Francisco en el Municipio de Cértegui

Especialización en Patología de la Construcción

Diciembre de 2023

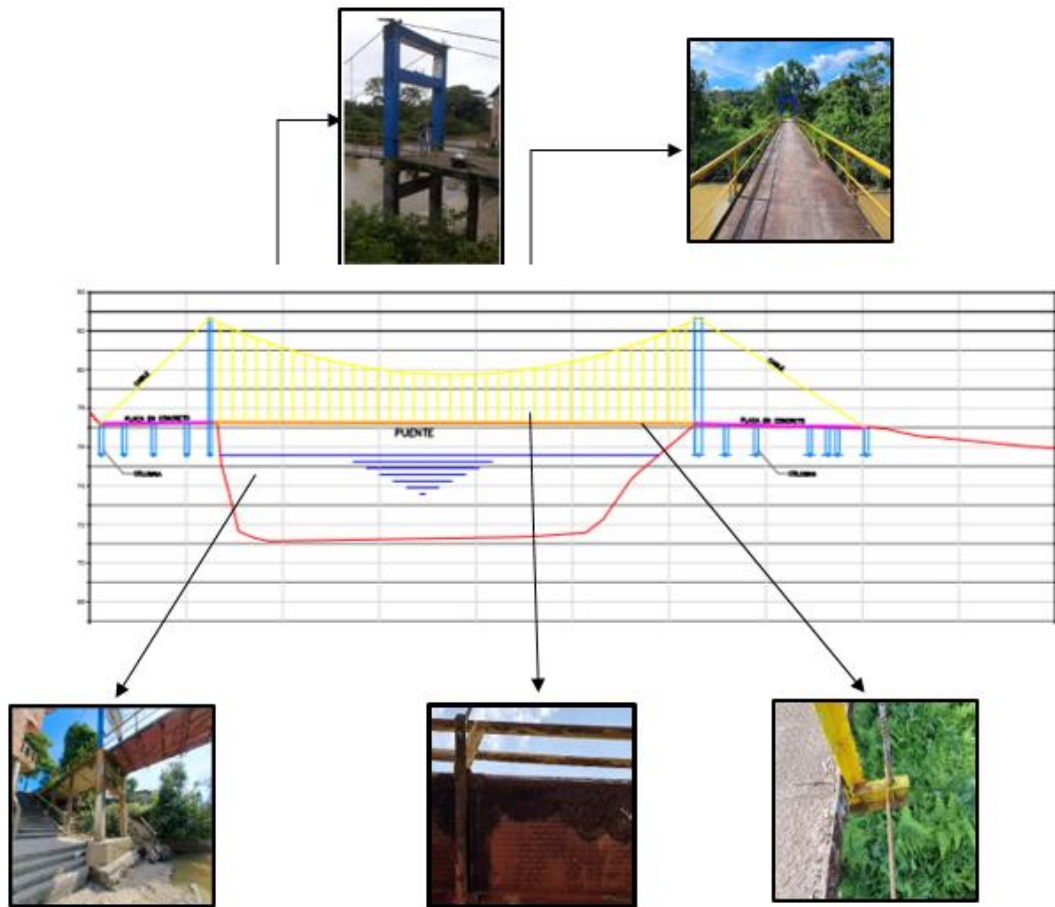
Ilustración 2 Ubicación de elementos metálicos

A continuación se relaciona en el plan arquitectónico realizado por los autores la ubicación de los elementos metálicos del puente San Franciaco y de sus principales lesiones.

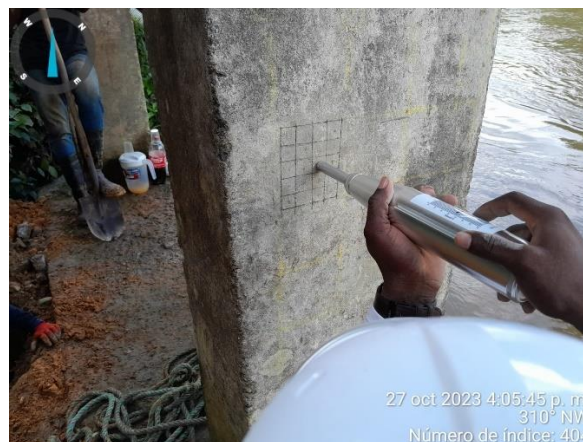
Ilustración 28 Ensayo de Esclerometría columna pórtico principal

Resultados Esclerometría						
Cantidad de Muestra	Viga Principal 1P	Columna Principal 2P	Viga Principal 1C	Columna Principal 1C	Losa 1P	Losa 1C
1	36	36	39	38	32	28
2	37	35	40	38	34	28
3	34	38	39	38	32	29
4	35	37	40	34	32	31
5	39	35	39	34	35	32
6	37	36	38	36	32	32
7	36	38	34	37	32	29
8	38	38	38	35	35	29
9	34	34	38	35	33	28
10	34	38	39	39	34	28
11	35	38	39	40	32	31
12	36	39	38	37	31	28
13	37	38	36	36	29	28
14	35	40	37	37	32	28
15	36	38	35	38	33	32
16	35	39	34	36	34	32
17	35	35	36	36	33	32
18	38	35	34	38	30	31
19	37	36	36	37	30	28
20	35	38	38	35	33	27
Desv. Estandar	1,4	1,6	1,9	1,6	1,6	1,8
V. Medio	36	37	37	37	32	30
Coef. Variación (%)	3,9	4,4	5,2	4,3	4,8	6,0
Resistencia (Mpa)	28,5	30,0	30,0	30,0	23,0	20,0
Resistencia (PSI)	4071,4	4285,7	4285,7	4285,7	3285,7	2857,1

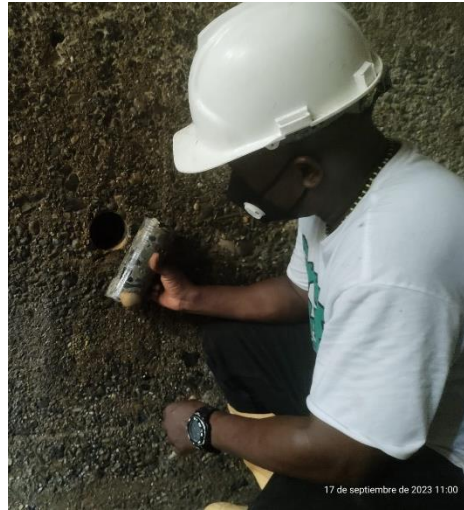
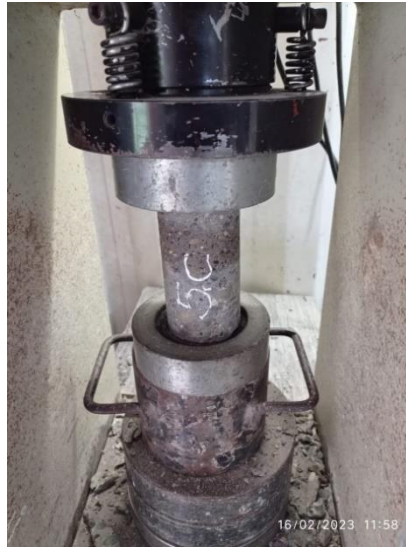
Las resistencias obtenidas por medio del ensayo de rotura de muestras de concretos (Núcleos) Oscilan entre 25.9 y 27 Mpa lo cual genera una estabilidad aun en la estructura de concreto. Sin embargo se recomienda realizar otros ensayos como ultrasonido con el fin de verificar los datos obtenidos.

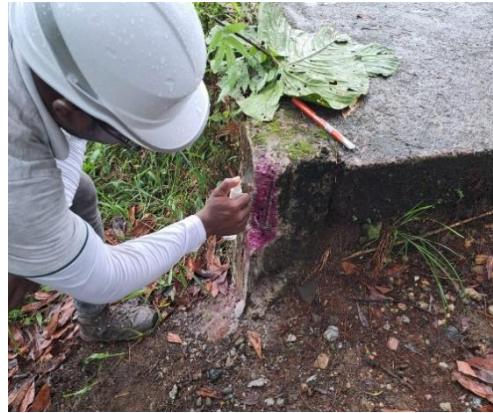
Ilustración 37 Aplicación de Fenolftaleína

El mayor frente de carbonatación se presentó en la cimentación arrojando un resultado de 9 Cm, cabe resaltar que ha esta profundidad no se pudo detectar acero de refuerzo, de igual manera en esta zona se encontró nivel freático a 1.95 m de profundidad el cual es fluctuable con las crecientes del río Cértégui ya que este baña esta zona.

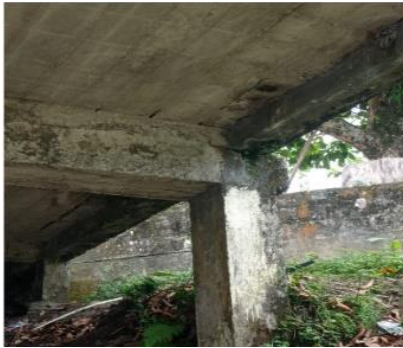
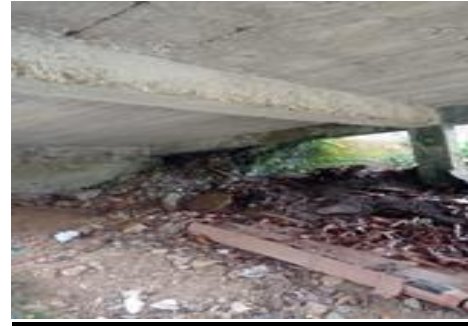
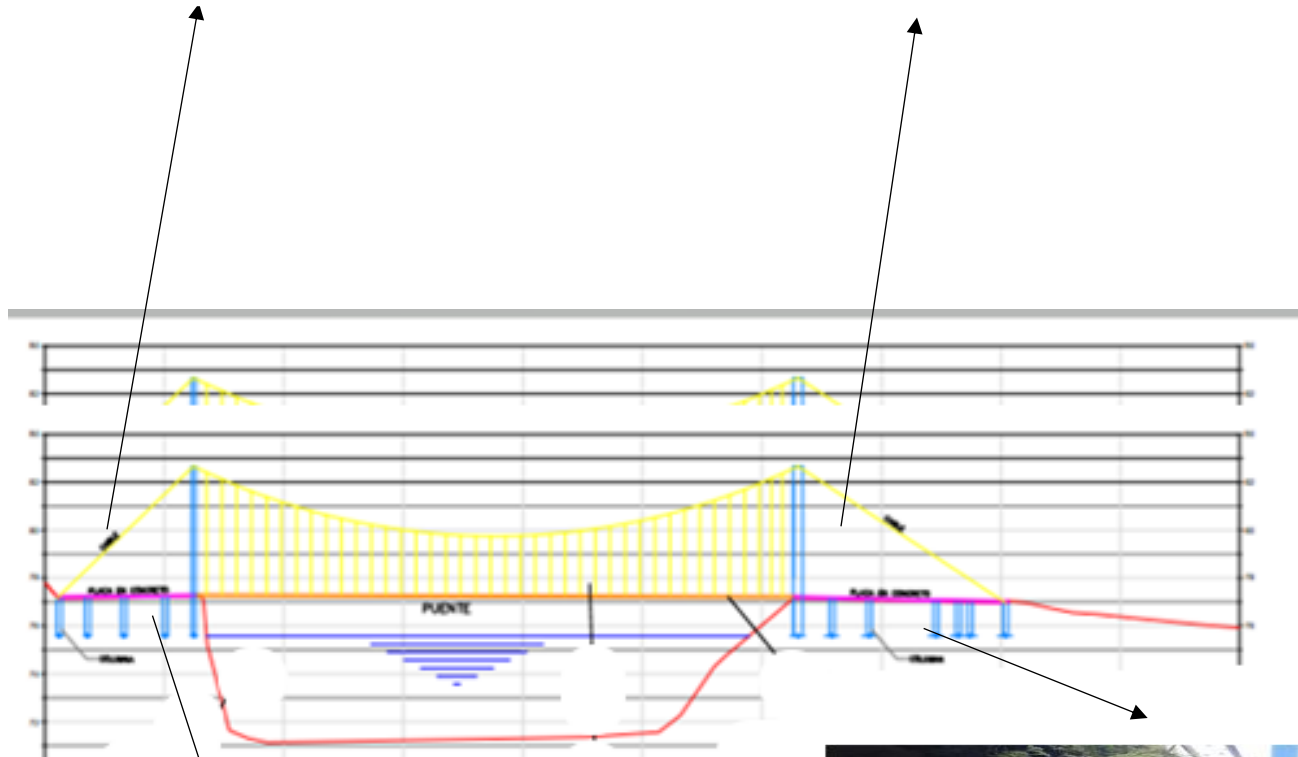
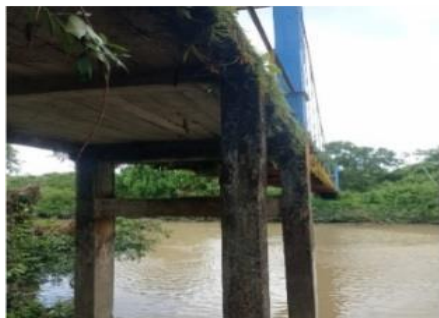
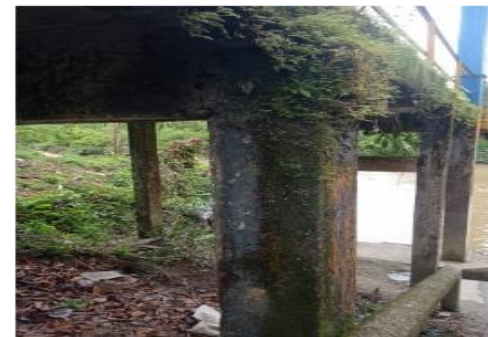
Ilustración 53 Ubicación de elementos de concreto del plan de mantenimiento

A continuación se relaciona en el plan arquitectónico realizado por los autores la ubicación de los elementos metálicos del puente San Francisco y de sus principales lesiones
