**ESPECIALIZACIÓN PATOLOGIA DE LA CONSTRUCCIÓN**

**TRABAJO PROFESIONAL INTEGRADO  
T.P.I.**

**PACIENTE  
ANTIGUA OFICINA DE ARCHIVOS DE LA GOBERNACIÓN DEL CHOCÓ**

Quibdó, Diciembre 2016

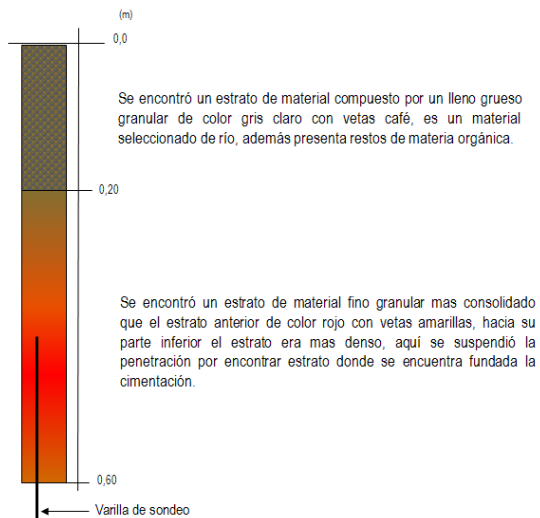
**Ilustración 1 exploración AP1**

En la realización de las perforaciones, se encontró una secuencia estratigráfica, de encontró un estrato de material compuesto por un lleno grueso granular de color gris claro con betas café, es un material seleccionado de río, además presenta restos de materia orgánica, continuando con la perforación a 0,60 m, a esta profundidad se encontró un estrato de material fino granular más consolidado que el estrato anterior de color rojo con betas amarillas, y otras de color amarillo con betas rojas, hacia su parte inferior el estrato era más denso, donde se suspende la penetración por encontrar estrato donde se encuentra fundada la cimentación.

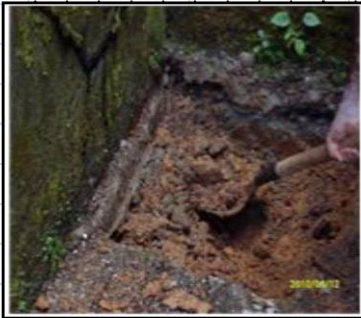
| | <p>Perforacion para la extracción de la muestra ap2, se observa una capa inicial de material compuesto de lleno granular</p> |

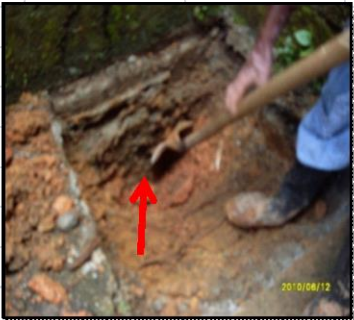
| | <p>Se observa presencia de un machon en concreto sin presencia de refuerzo y además de esto, se observa la consistencia del suelo más dura de color amarilla con betas rojas.</p> |

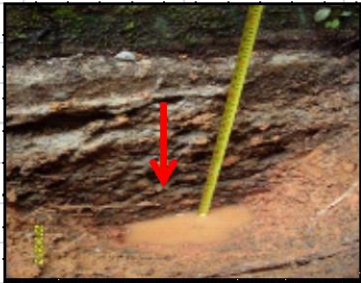
| | <p>Este machón se encuentra a una profundidad de 0,60m y a partir de allí, la consistencia del suelo es cada vez más dura.</p> |

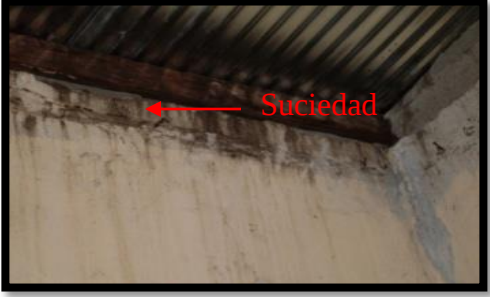
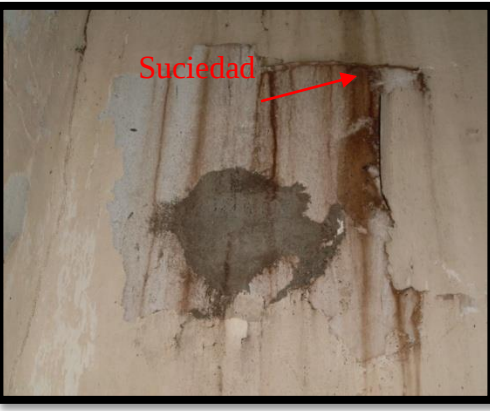
| | <p><b>Nombre:</b> Suciedad<br/> <b>Origen:</b> Artificial<br/> <b>Carácter:</b> Químico<br/> <b>Tipo:</b> físico<br/> <b>Grado:</b> Moderado.<br/> <b>Material:</b> Mampostería<br/> <b>Elemento:</b> Muro.</p> |
| | <p><b>Sintomatología:</b> muro empañetado en concreto debido a su rugosidad se forman costras.</p> <p><b>Causas:</b></p> <ul style="list-style-type: none"> <li>✓ De origen natural, por efecto de las lluvias</li> <li>✓ Calidad del material</li> <li>✓ Falta de mantenimientos previos.</li> <li>✓ Humedad permanente</li> </ul> |

| <p><b>Reparación:</b> Mejorar el estado de la cubierta para mejorar los sistemas de evacuación de las aguas lluvias, cambiar la zona afectada ya que se encuentra levantada, verificar la calidad de los materiales, control de la humedad presente en la zona, etc.</p> | |
| <p><b>Prevención:</b> Realizar mantenimientos previos, mejorar los sistemas de drenajes, utilizar materiales adecuados.</p> | |

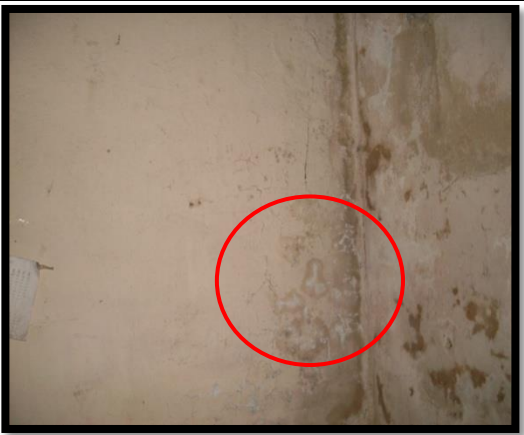
| | <b>Nombre:</b> eflorescencias<br><b>Origen:</b> Primaria<br><b>Carácter:</b> Físico<br><b>Tipo:</b> químico<br><b>Grado:</b> Severo<br><b>Material:</b> Mampostería<br><b>Elemento:</b> Muro |
| | <b>Sintomatología:</b> formación de suciedades con coloración fuerte y de aspecto húmedo |
| | <b>Causas:</b><br>✓ humedad por filtración.<br>✓ Humedad por capilaridad |

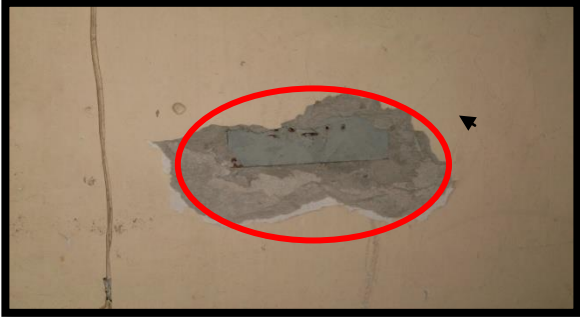
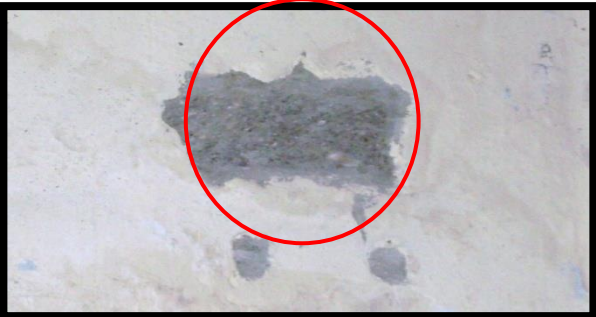
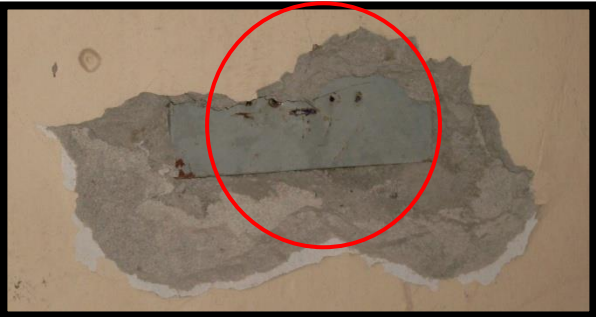
| EROSION | | |
|---|---|---|
| | | <p>Nombre: EROSIONES<br/> Origen: Primaria<br/> Carácter: Físico<br/> Tipo: Mecánica<br/> Grado: Moderado<br/> Material: Mampostería<br/> Elemento: Muro</p> |
| | | <p>Sintomatología: pérdida del material superficial producida por un modo más o menos lento y continuo</p> |
| | | <p>Causas: calidad del material, malos procesos constructivos, par galvánico</p> |

| EROSION | | |
|---|---|---|
| <p>Reparación: utilizar materiales de mejor calidad, mejorar los procesos constructivos</p> | | |
| <p>Prevención: mantenimientos previos, saber escoger los materiales a utilizar</p> | | |

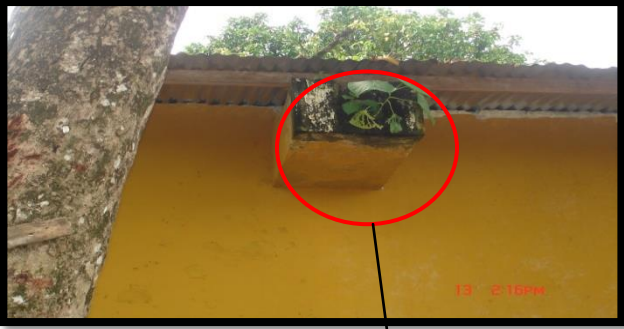
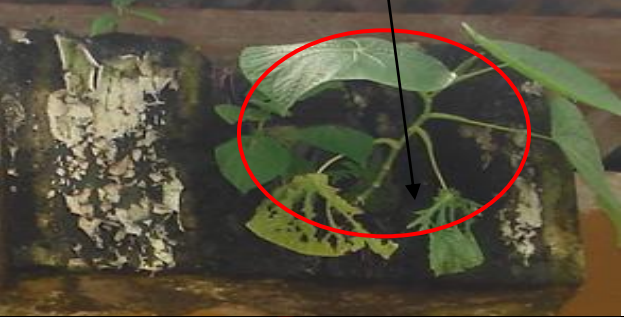
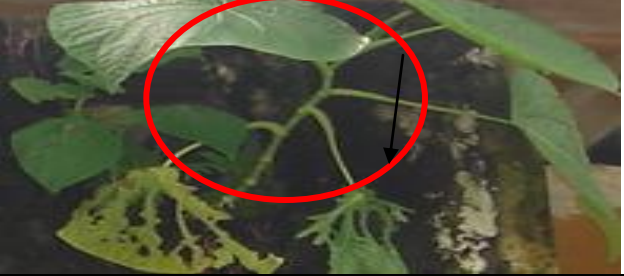
| LESION QUIMICA | | |
|---|---|---|
| | | <b>Nombre:</b> Musgos y gramíneas<br><b>Origen:</b> Primaria<br><b>Carácter:</b> Físico<br><b>Tipo:</b> Mecánica<br><b>Grado:</b> Leve<br><b>Material:</b> Bloque y Mortero<br><b>Elemento:</b> Muros interno |
| | | <b>Sintomatología:</b> Se presentan dos elementos constructivos diferentes, |
| | | <b>Causas:</b><br>Transporte de semillas por el viento y la humedad causan el ambiente propicio para la formación de plantas |

| LESION QUIMICA | | |
|---|---|---|
| <b>Reparación:</b> mejorar sistema estructural en la cimentación, cambio de los elementos ya que estos se encuentran totalmente sueltos. | | |
| <b>Prevención:</b> <ul style="list-style-type: none"> <li>✓ Membrana impermeable</li> <li>✓ Hoja resistente protegiendo dicha membrana</li> </ul> | | |

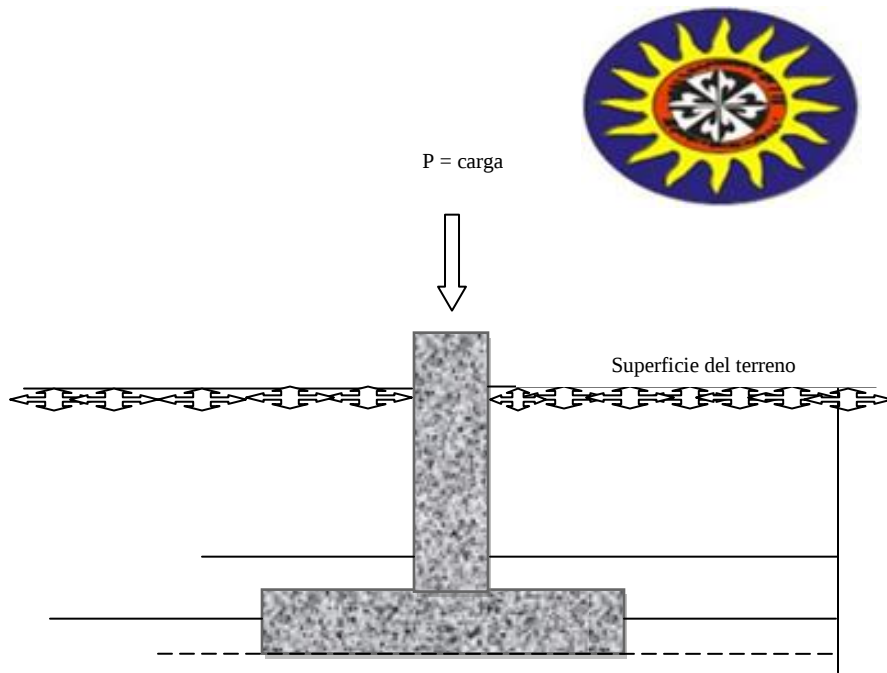
**Figura 7.** Cimentación directa sobre la capa de arcilla densa.

De acuerdo a los apiques realizados para la realización del estudio de suelos, se determina que este no presenta un sistema de cimentación acorde a la norma, por lo tanto se recomienda la utilización de cimentaciones superficiales mediante zapatas cuadradas o rectangulares que se apoyaran en el estrato de suelo fino granular denso de color rojo con betas amarillas que se encuentra a partir de 0.20 m aproximadamente.

Las zapatas se pueden apoyar directamente sobre el estrato o mediante un reemplazo de la arcilla de color rojo por material granular muy bien compactado, mínimo al 95% de la densidad máxima alcanzada por el material granular en la prueba Proctor modificado, suelo cemento o concreto ciclópeo pobre de 0.30 a 0.50 m de profundidad. El reemplazo debe apoyarse en la arcilla de color rojo con betas amarilla oscura, tal como se indica en las siguientes figuras:

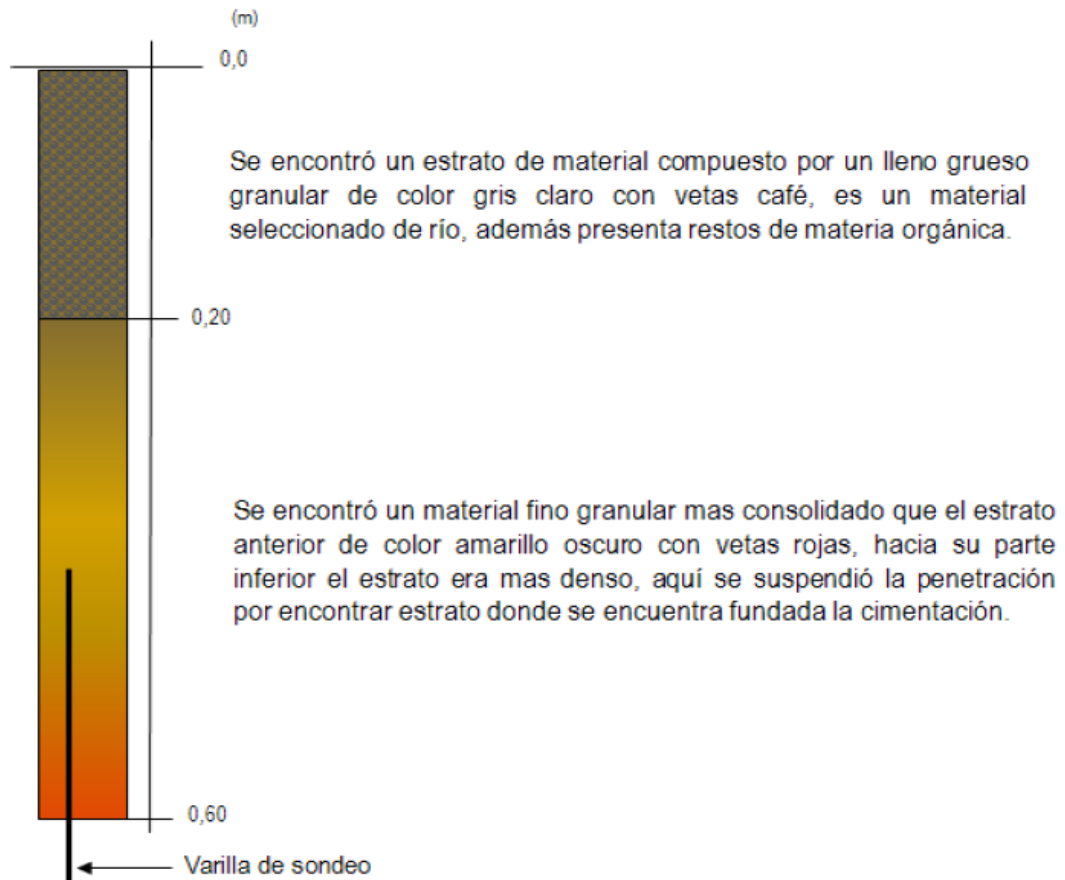
**Perfil de la perforación 2 (AP2)**

inferior el estrato era mas denso, aquí se suspendió la penetración por encontrar estrato donde se encuentra fundada la cimentación.

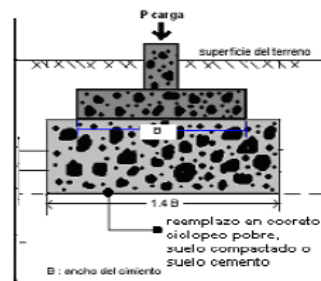
Figura 7. Cimentación mediante un reemplazo con material granular compactado, suelo cemento o concreto ciclópeo pobre.

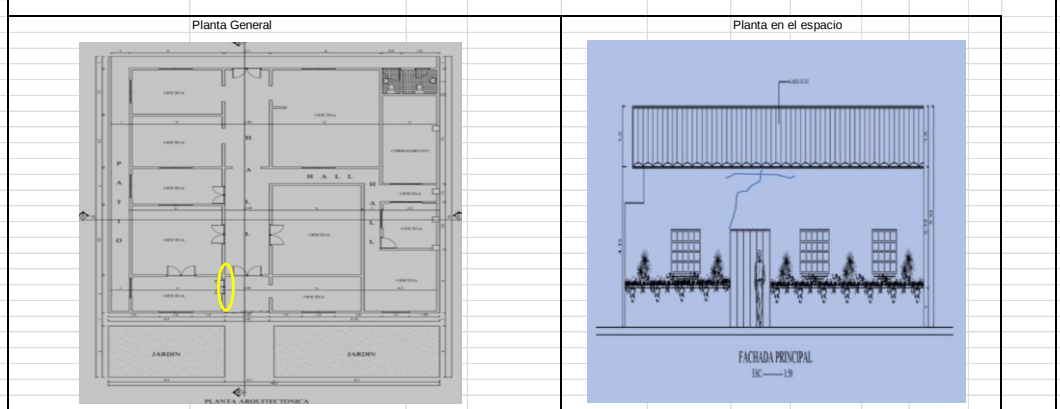
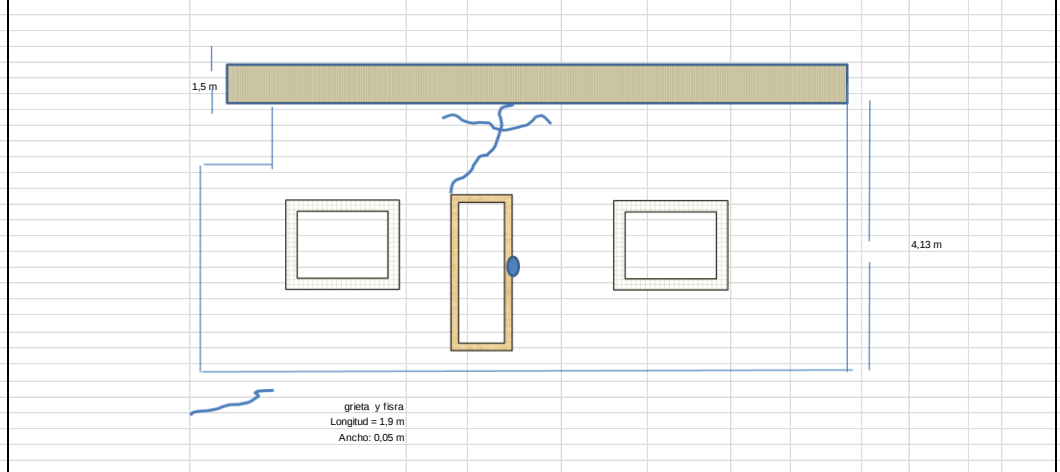
PARTE 1: LEVANTAMIENTO DE LESIONES

| LOCALIZACION DE LA LESION | | N° 2 |
|---|---|---|
| <b>MANIFESTACION</b><br>FISURAS<br>GRIETA<br>AL PARECER POSIBLE DESPRENDIMIENTO DEL ELEMENTO , SE PRESENCIA RESAN<br>REALIZADOS CON MORTERO | | <b>DIAGNOSTICO:</b><br>Es una lesión de orden primaria, producida por varios factores como: la falta de cimentación en la construcción, la mala calidad de los materiales y malos procesos constructivos en la mano de obra, resultado no hay compatibilidad entre los materiales de construcción formandose así las lesiones. |

| LOCALIZACION DE LA LESION | | N° 2 |
|---|---|---|
| <b>PREVENCION</b><br>Se debe realizar una buena selección del estrato portante y generar la proyección de reforzamiento de la cimentación, que sean capaces de soportar las cargas adecuadas al terreno de una manera adecuada y realizar la transmisión de los esfuerzos adecuados a la cimentación, todo esto teniendo en cuenta lo estipulado en la NRS 10 , Título B | | <b>EFFECTO</b><br>Se produce una fisura - grieta producto de la dilatación, la cual es generada por la falta de cimentación y apoyos principales, ya que esta se encuentra apoyada directamente sobre el muro, sin soporte estructural, además se empieza evidenciar pérdida de elemento. |

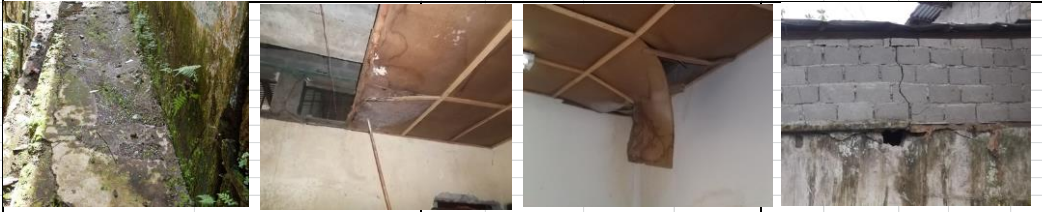
| 10 | LOCALIZACION DE LA LESION | | N° 10 |
|---|---|---|---|
| <b>MANIFESTACION</b><br>SUCIEDAD X<br>HUMEDAD X<br>DESPRENDIMIENTO DEL PISO DEL PATIO EXTERNO Y CIELO RASOS<br><br><b>ETIOLOGIA (CAUSA)</b><br>POR CARGA X<br>POR SOPORTE<br>POR DILATACION<br>POR ACABADO | | <b>DIAGNOSTICO:</b><br>Es una lesion de orden primaria, de caracter fisico, tipo mecanico, producido por la presencia de humedad en el elemento y la falta de limpieza y mantenimiento.<br><br><b>CAUSA DIRECTA</b><br>Malos drenajes, mala calidad de los materiales, malos procesos constructivos, escases de limpieza y mantenimientos previos, hmedad permanente.<br><br><b>EFECTO</b><br>Se produce el desprendimiento de los elementos que componen el piso externo de la estructura, producto de la humedad permanente y frecuente en la zona, este desprendimiento es generado principalmente po la falta de limpieza y mantenimiento en los elementos afectados | |

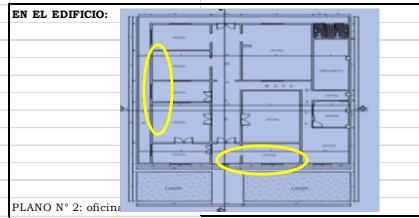
PLANO N° 2: oficina

Es una lesion de orden primaria, de caracter fisico, tipo quimico, producido por la presencia de humedad en los elementos expuestos a la intemperie sin ninguna proteccion, formando suciedades de coloracion fuerte.

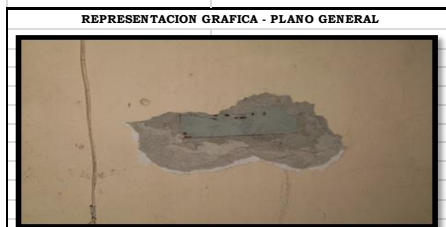
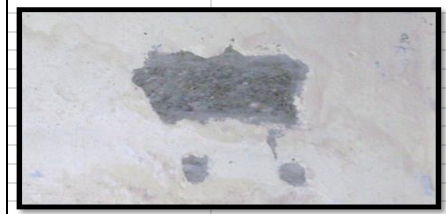
#### EROSION

Es una lesion de orden primaria, de caracter fisico, tipo mecanico, de grado moderado, se evidencia erosionamiento del material que conforma el elemento.

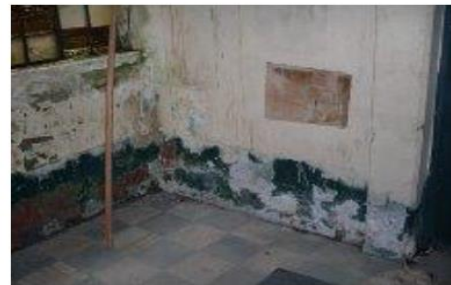
MUROS INTERNOS

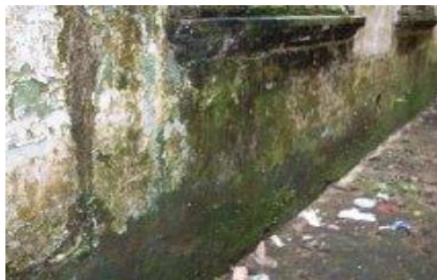
MURO PATIO

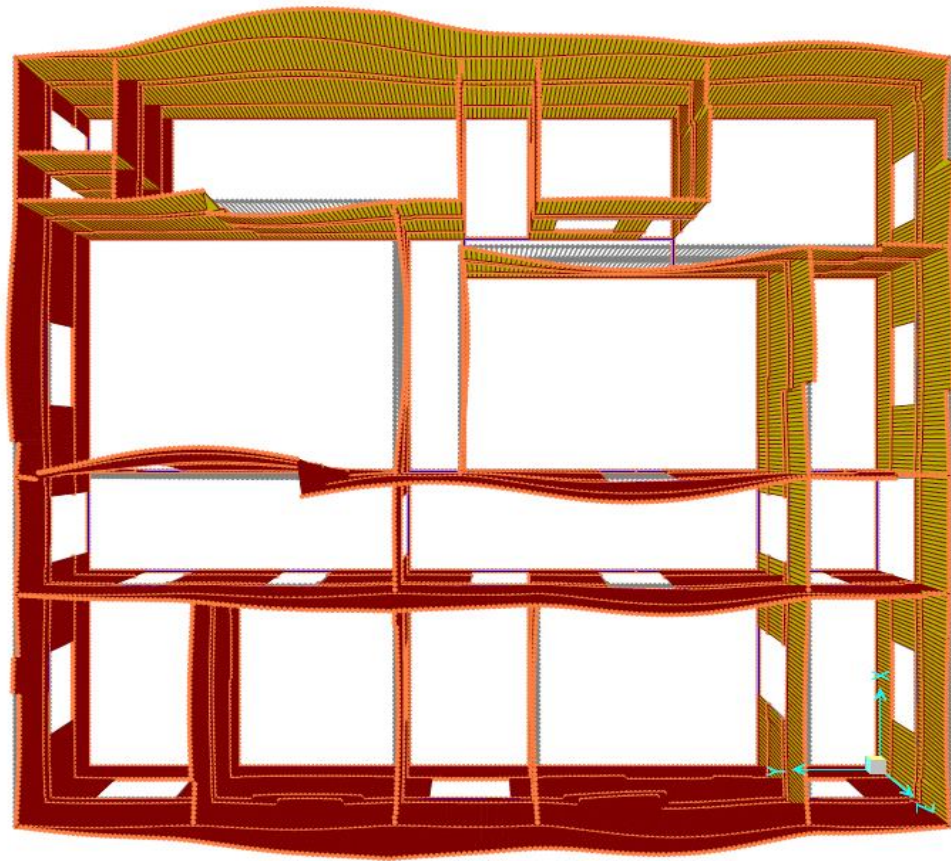
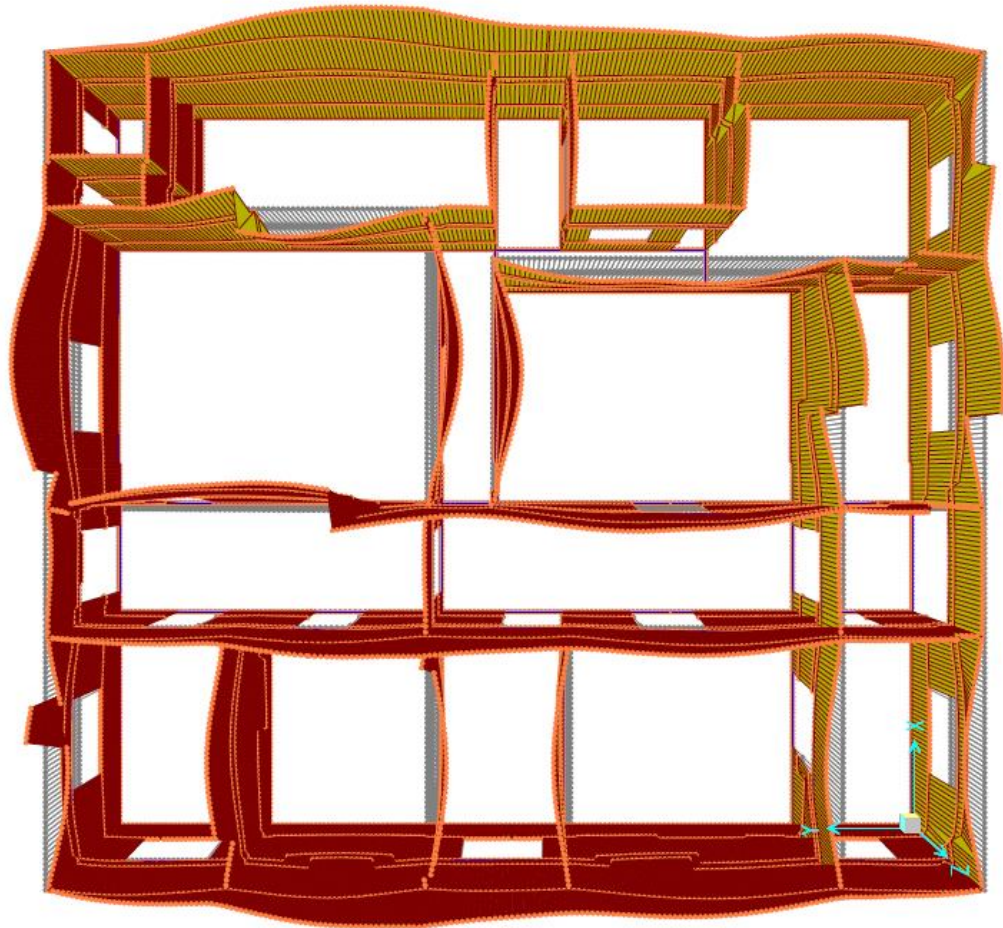
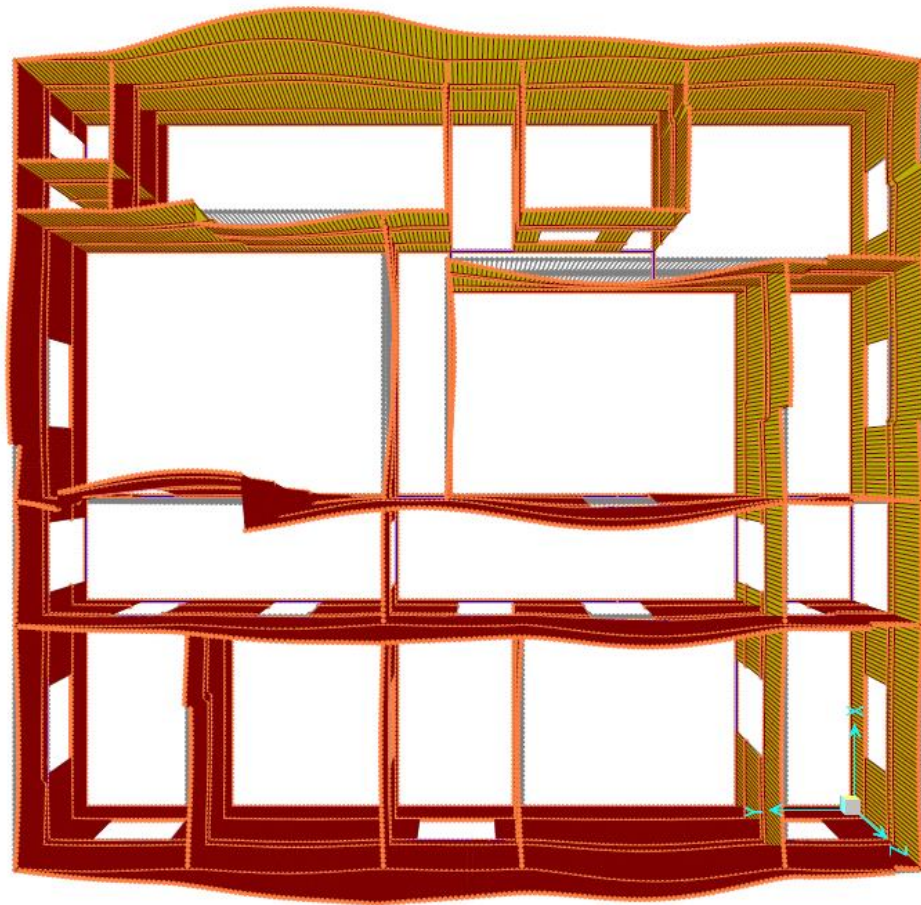
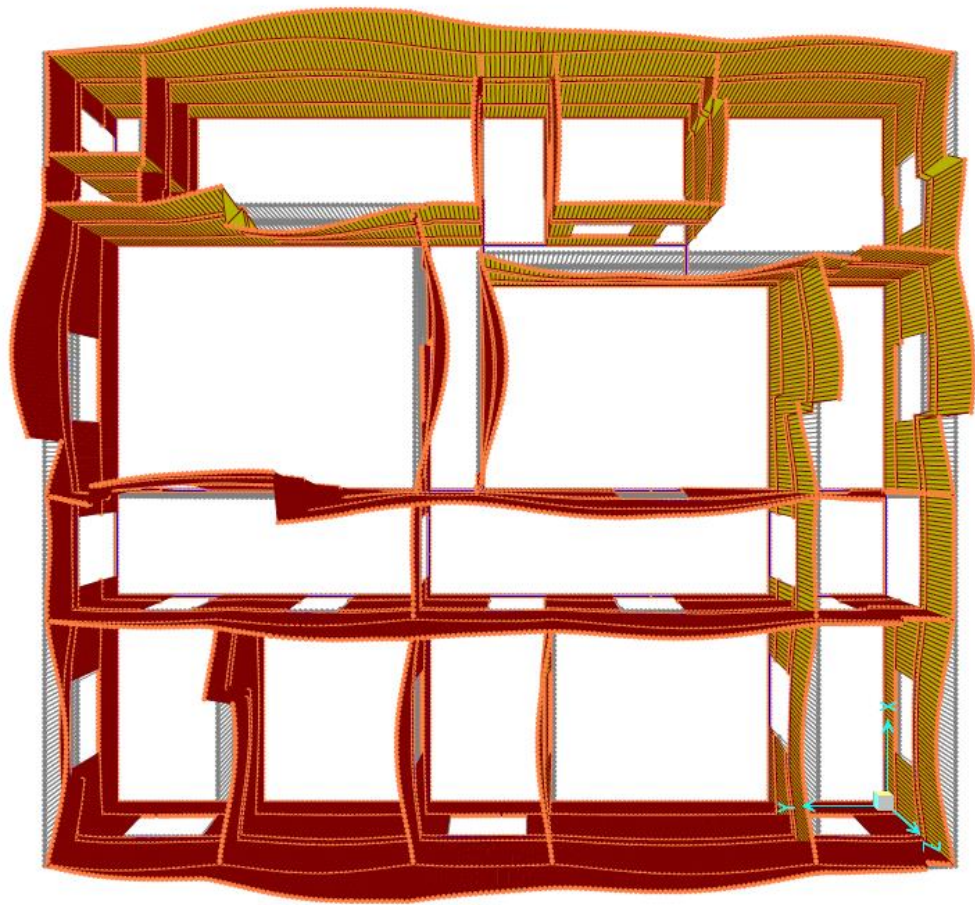
### DEFORMACIONES EN LOS MUROS POR CARGA VERTICAL Y EFECTOS SÍSMICOS

(La escala de deformaciones ha sido aumentada para resaltar los puntos de falla)
