Especialización en Patología de la Construcción.

TRABAJO PROFESIONAL INTEGRADO

ESTUDIO PATOLOGICO EN EL EDIFICIO CEDROS 142

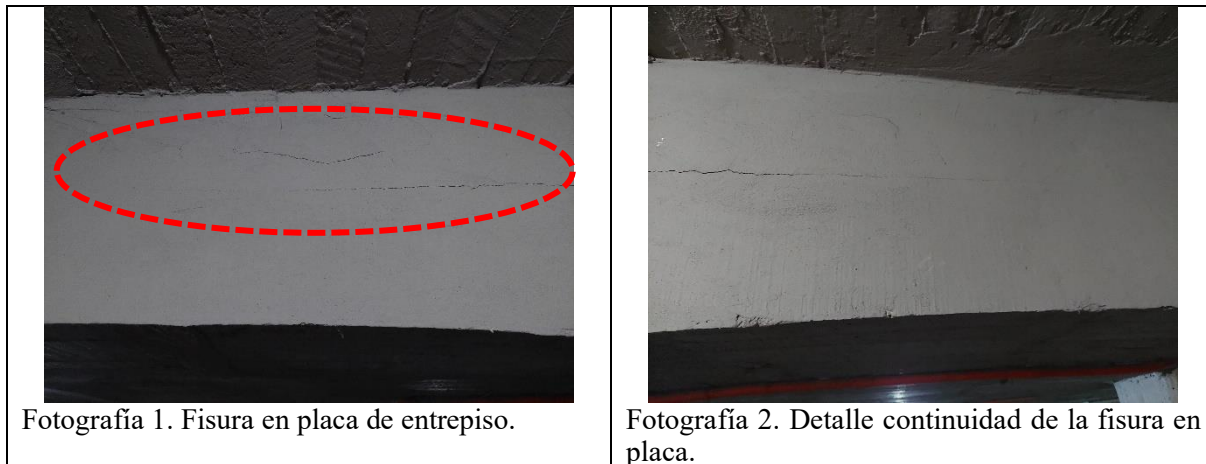
Tabla 6. Registro Fisuras Estructura.

El proceso patológico que se considera más relevante en la estructura, corresponde a las fisuras observadas en la placa de entrepiso en el primer nivel; las cuales, están presentes en la parte lateral de la placa, que es un elemento que conforma el sistema estructural y al ser unas lesiones con origen en situaciones de orden mecánico, podrían indicar que la estructura del edificio está presentando movimientos no previstos en el diseño estructural.

Estas lesiones, fueron calificadas como moderadas y la hipótesis inicial establecida, corresponde a que se presentó su aparición por posible asiento continuo.

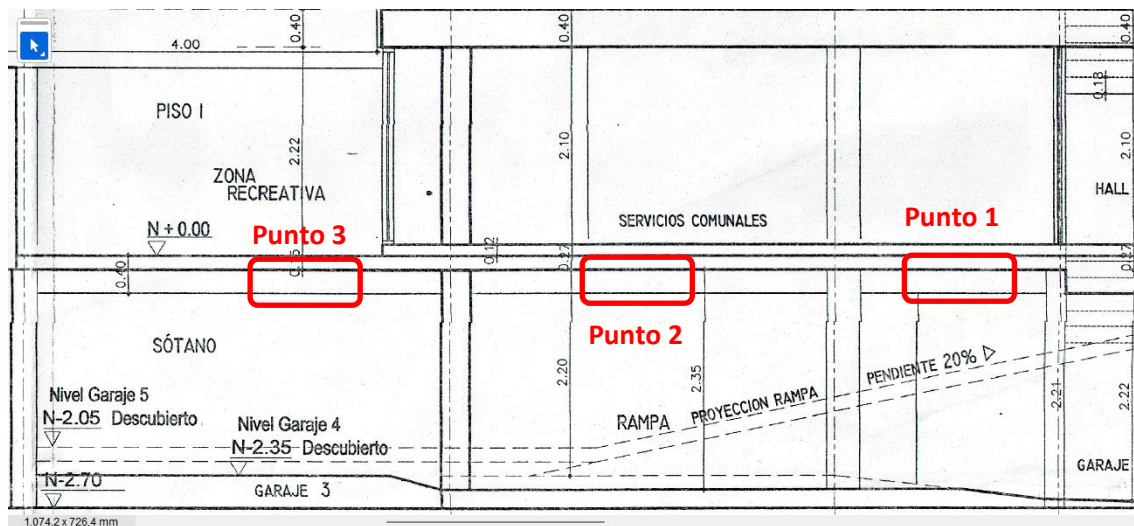
Ilustración 19. Ubicación del sector de Esclerometría.

Habiéndose establecido el alcance de la prueba, se procedió a realizar el ensayo en tres lugares diferentes a lo largo del elemento estructural, ejecutados en el sentido occidental a oriental de la edificación, encontrándose ubicada en la parte central el sector con lesiones. En cada uno de los puntos se dispuso una cuadrícula de 24 nodos de lectura.

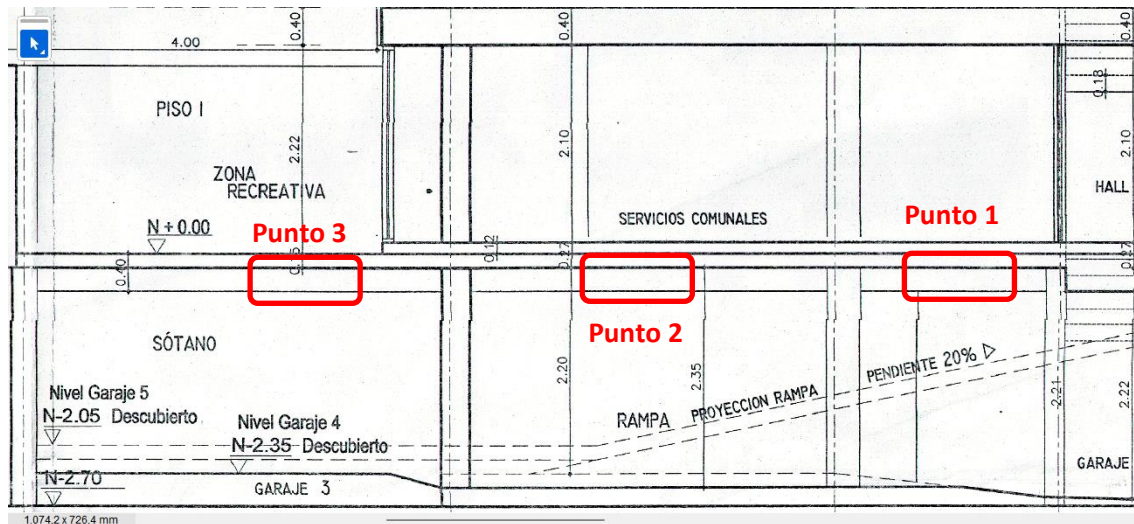
Ilustración 21. *Ubicación del sector de Ultrasonido.*

Acorde a lo anterior, se procedió a realizar la toma de lecturas a lo largo del elemento estructural que presenta la lesión, en los mismos sectores donde se ejecutó la esclerometría, así:
