# **ESTUDIO PATOLÓGICO DE LA CASA B5 UBICADA EN EL CONDOMINIO BARÚ, VILLAVICENCIO – META**

**2025**

TRABAJO PROFESIONAL INTEGRADO (TPI)

Para optar el título de Especialista en Patología de la Construcción

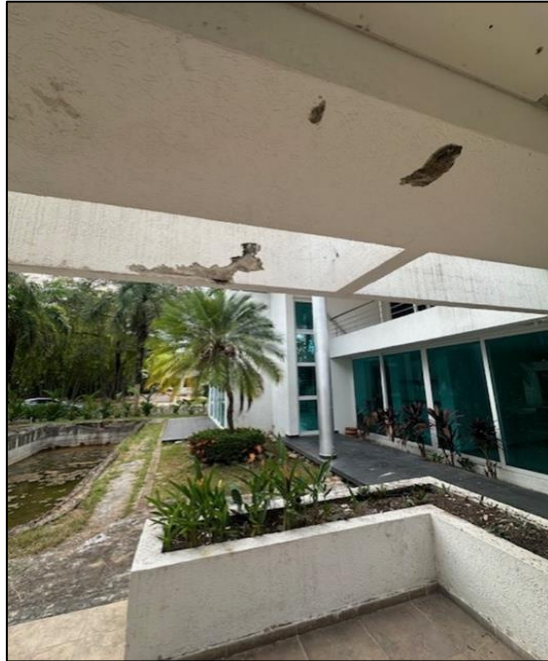
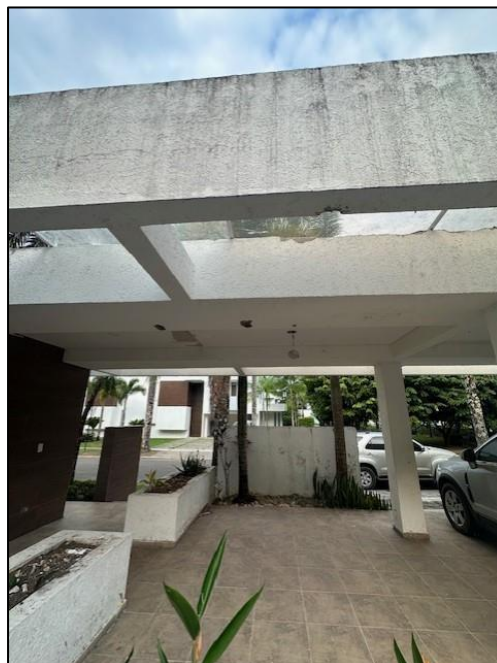
**Figura 8.** Fotografía estructura de cubierta de los parqueaderos desde el acceso de la calle.

**Figura 9.** Fotografía estructura de cubierta de los parqueaderos desde la piscina. (Fuente

En las fotografías de las figuras 8 y 9, se observan las siguientes lesiones:

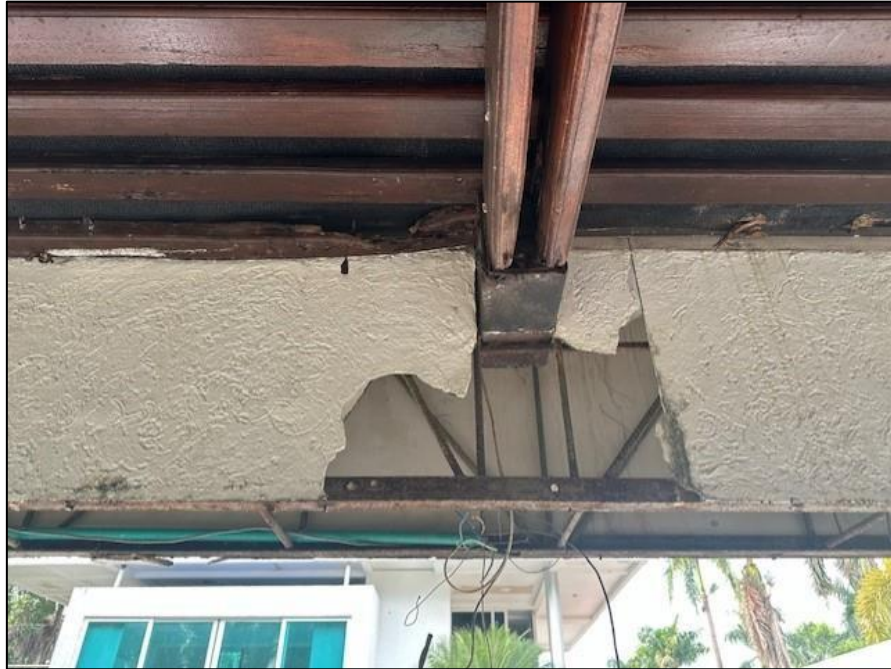
**Figura 15.** Fotografía estado actual de la estructura en madera y perfiles en acero del salón exterior. (Fuente propia)

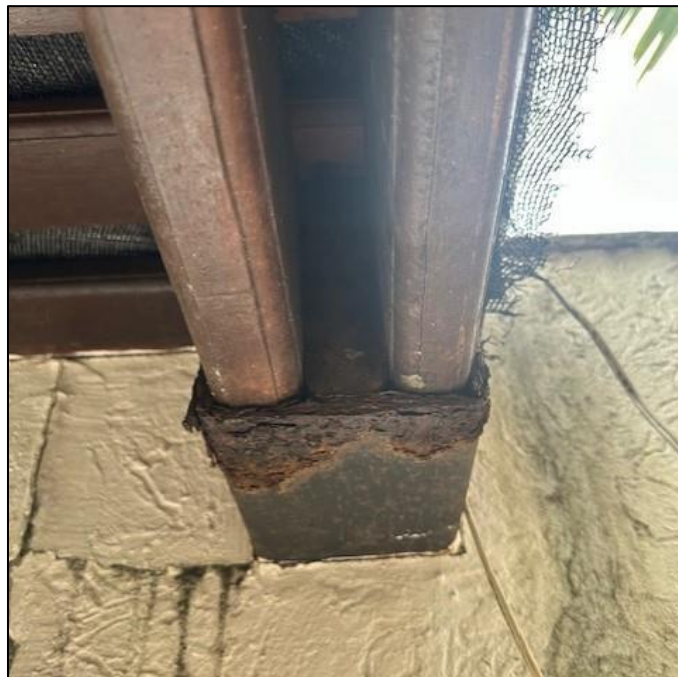
**Figura 16.** Fotografía detalle del estado actual de la estructura en madera y perfiles en acero del salón exterior. (Fuente propia)

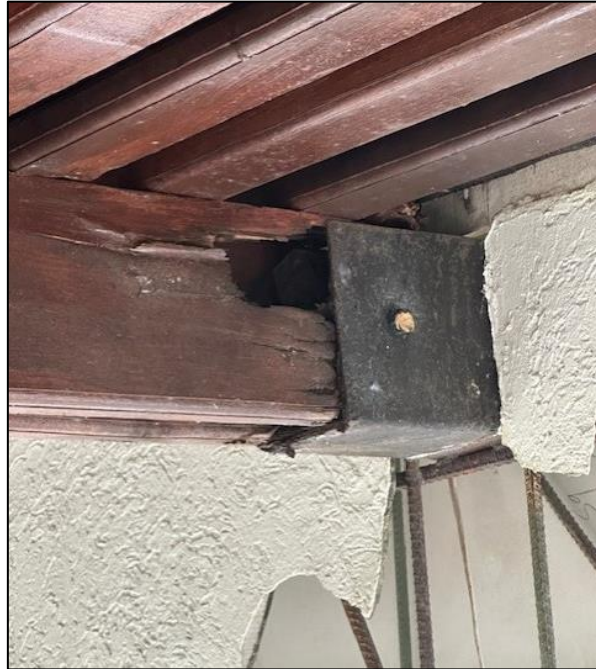
**Figura 17.** Fotografía detalle del estado actual de la estructura en madera y perfiles en acero del salón exterior. (Fuente propia)

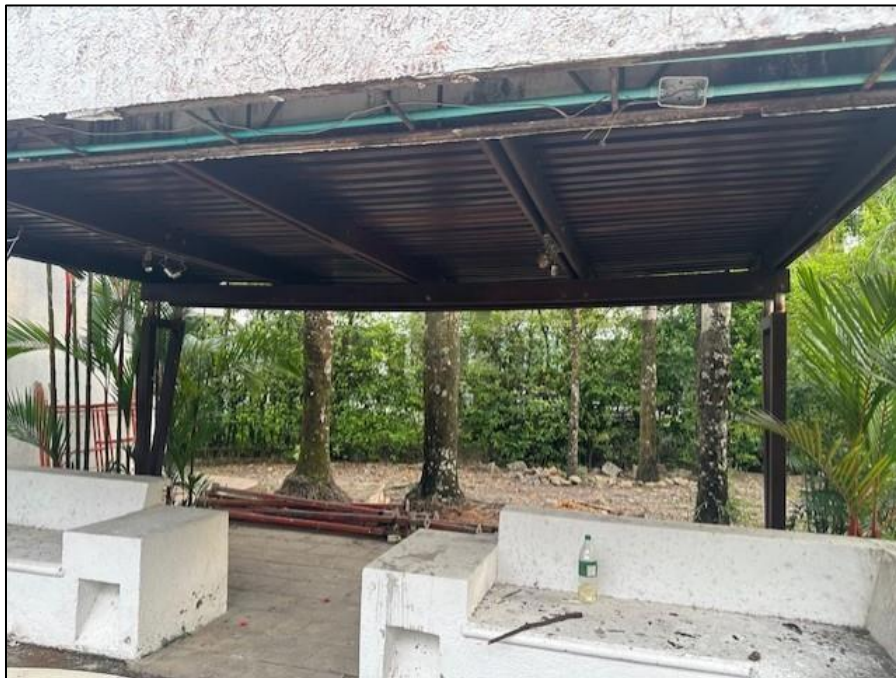
**Figura 18.** Fotografía detalle del estado actual pandeado de la estructura en madera del salón exterior. (Fuente propia)

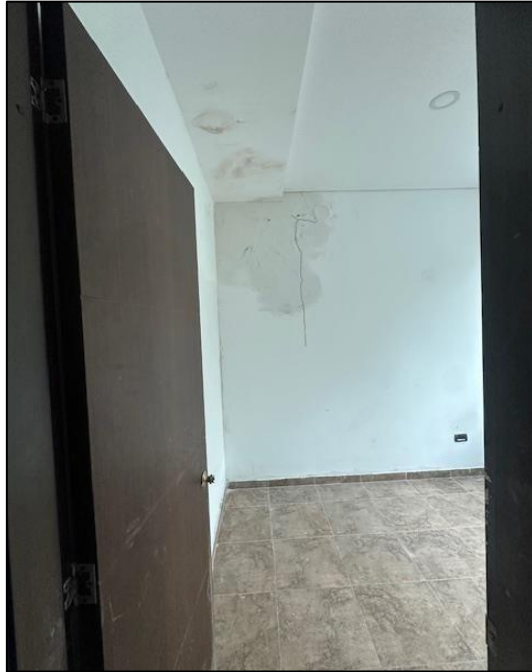
**Figura 23.** Fotografía detalle del estado actual muros internos. (Fuente propia)

En las imágenes de las figuras 22, 23 y 24, se observan las siguientes lesiones:

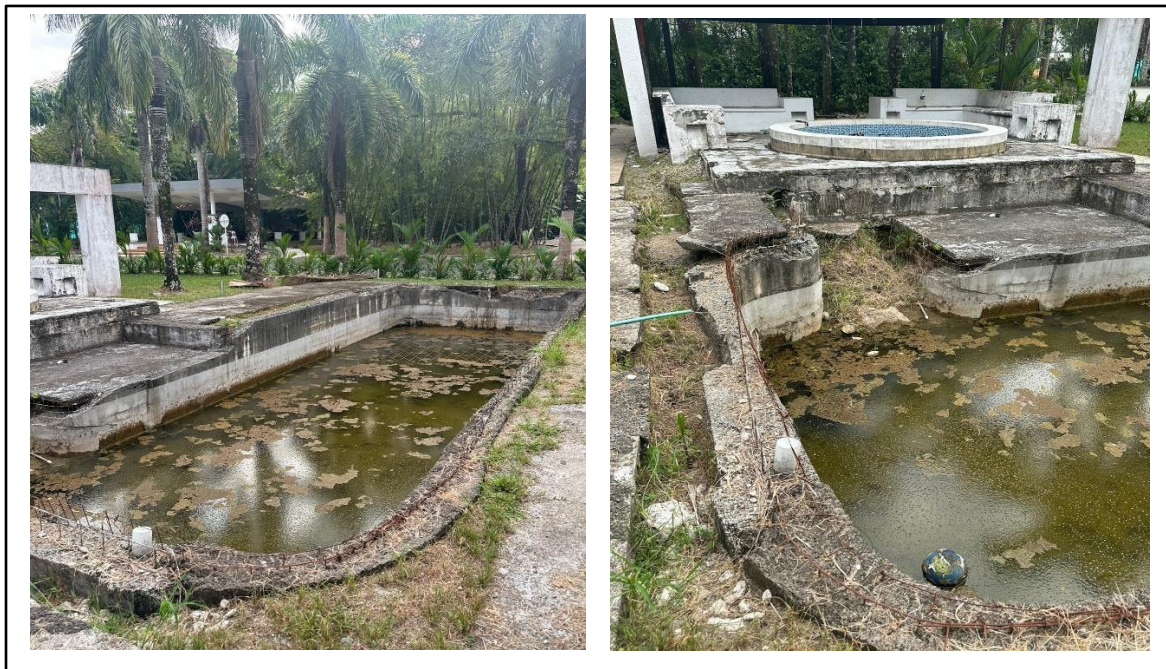
**Figura 31.** Estado Actual de la piscina – Casa No. 05 Condominio Barú (Fuente Propia)

La piscina está en abandono total, inicialmente estaba construida en un sistema tipo American pools, formada por paneles de PVC instalados en forma vertical alrededor de la excavación, es un sistema modular que fue económico para el cliente. Con el tiempo el dueño del inmueble quiso construir una piscina convencional pero no fue terminada.

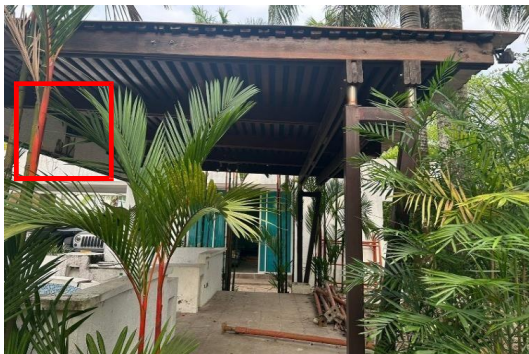
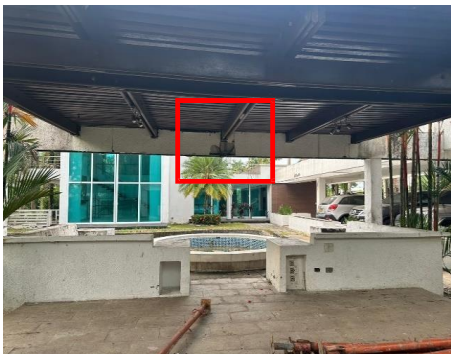
| <b>HUMEDAD:</b> Se observa que el Quiosco se encuentra afectado por filtración de varias partes del techo provocando que los elementos que la estén con humedad, presentando daños en madera | | | | | | <b>HUMEDAD:</b> La posible causa es el abandono y falta de mantenimiento en el que se encuentra la casa que ha provocado que la lluvia y la alta humedad de de la zona haya permeado la madera y el metal. | | | | | | |

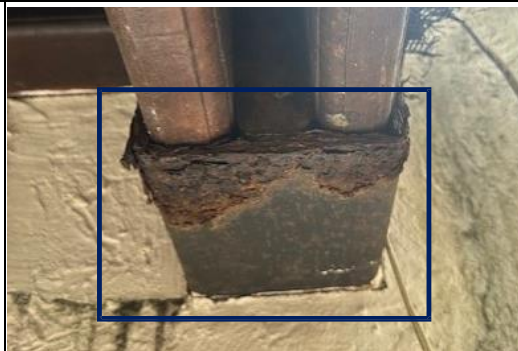
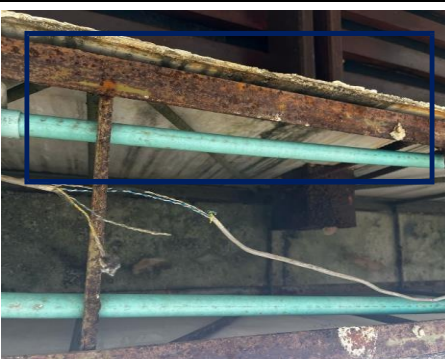
| HUMEDAD: | se observa que el ingreso de agua y humedad que ha afectado la estructura del Quiosco | | | HUMEDAD: | | | | La posible causa es el abandono y falta de mantenimiento en el que se encuentra la casa que ha provocado daños en la estructura metálica | | | | | |
| CORROSIÓN | Se observa corrosión en el sistema de vigas que sostiene el techo del del Quiosco, además de pérdida de sección de las platinas metálicas que sostienen la madera | | | CORROSIÓN: | | | | la posible causa es la humedad toco el sistema metálico que sostiene la estructura en madera y ha provocado que el acero haya perdido sección | | | | | |

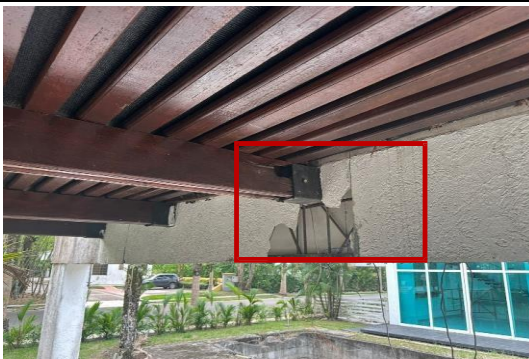
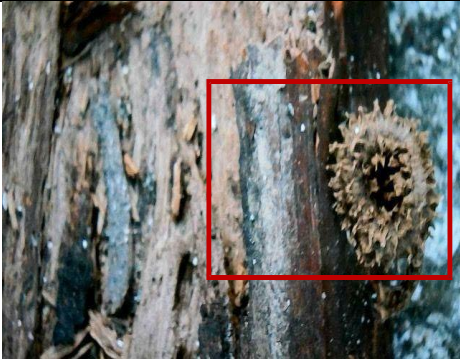
| HUMEDAD: | se observa que el ingreso de agua y humedad que ha afectado la estructura del Quiosco | | | | | HUMEDAD: | La posible causa es el abandono y falta de mantenimiento en el que se encuentra la casa que ha provocado daños en la madera | | | | | | |

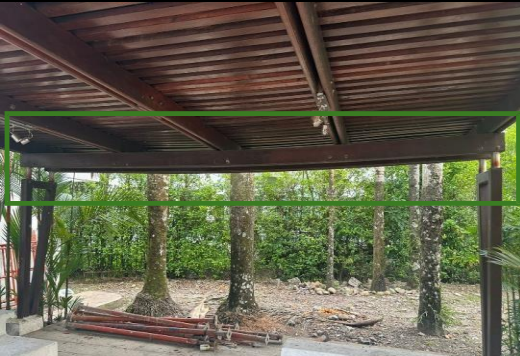
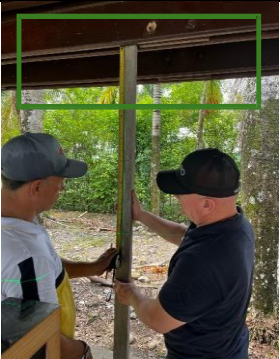
| PANDEO: | Se observa pandeo en las vigas transversales en madera | | | | | PANDEO: | La posible causa es que, al estar a la intemperie, el sol, la humedad ha provocado pandeo de la sección | | | | | | |

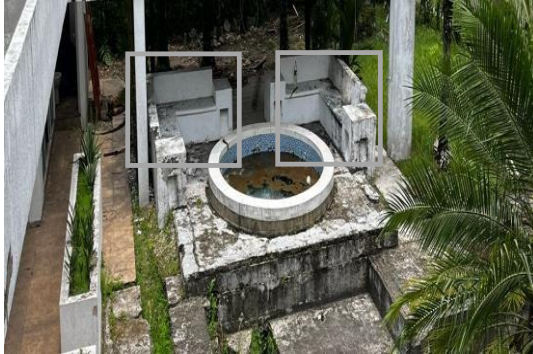
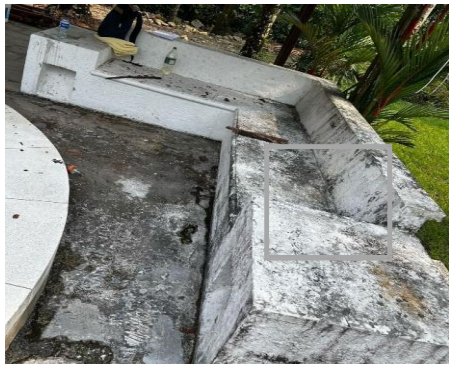
| EROSION: | Se observa color grisáceo, pérdida de recubrimiento y desgaste del concreto | | | | | EROSION: | La posible causa es que esta zona se encuentra a la intemperie y el sol y la lluvia han provocado un deterioro en la superficie del concreto. | | | | | | |

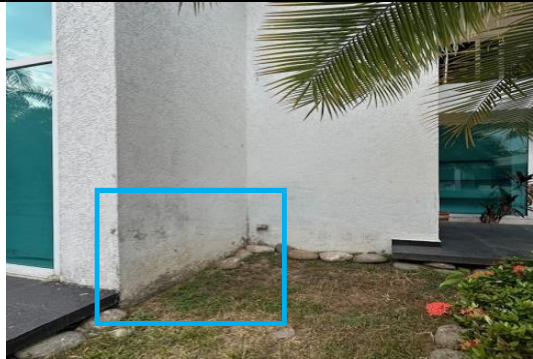
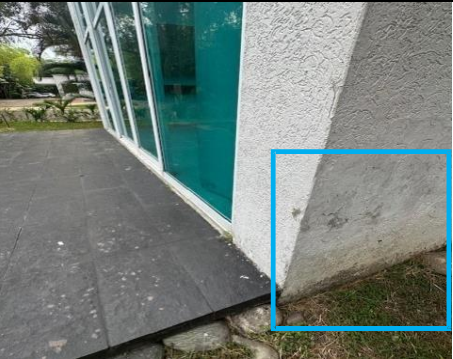
| <b>HUMEDAD:</b> Se observa que en la parte baja del exterior de la casa presenta humedad ascendente por capilaridad | | | | | | <b>HUMEDAD:</b> La posible causa es por la inexistencia de drenajes perimetrales adecuados, así como por falta de mantenimiento al no aplicar regularmente barreras impermeabilizantes | | | | | | | |

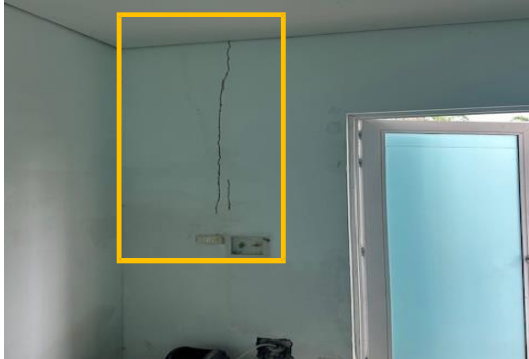
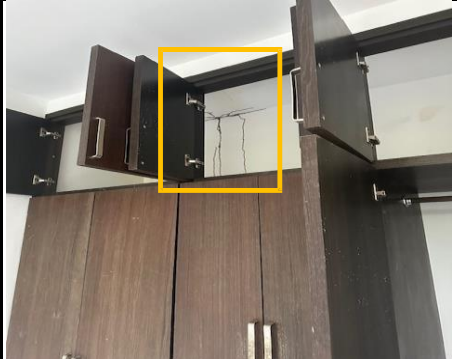
| COMEJEN: | Se observa que el interior de la casa está afectada por una plaga biológica, identificada como COMEJEN, también llamada termita. Este insecto devora la madera y puede llegar incluso a estructuras del hogar. Es una plaga xilófaga muy destructiva y de muy difícil erradicación. | | | | | COMEJEN: | La posible causa es no haber retirado de forma total la formaleta aligerada en casetón de guadua que se usó para fundir la placa de entrepiso. Además, la alta humedad del aire y la escasa ventilación de las áreas favorecen la multiplicación de dicha plaga. | | | | | | |

Se recomienda en exteriores hacer un rocío localizado de 20 ml / L de agua y aplicarlo a baja presión en grietas y hendiduras donde las plagas habitan comúnmente, se puede usar también para el control de hormigas, en condiciones normales 1 litro de mezcla puede alcanzar entre 15 m<sup>2</sup> y 20 m<sup>2</sup>, se puede aplicar en un intervalo de 3 a 4 semanas, se debe esperar a que el producto haya secado aproximadamente 2 horas para ingresar a las zonas fumigadas.

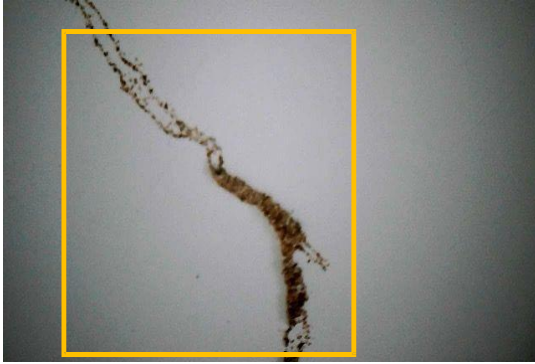
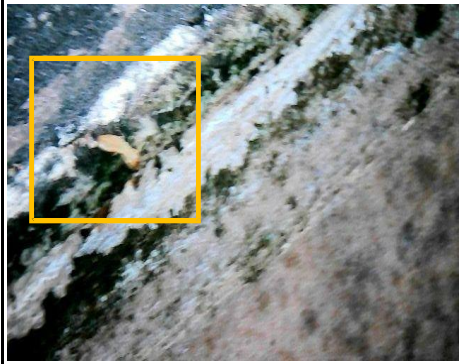
| COMEJEN: Se observa que en el interior de la casa está afectada por una plaga biológica, identificada como COMEJEN, también llamada termita. Este insecto devora la madera y puede llegar incluso a estructuras del hogar. Es una plaga xilófaga muy destructiva y de muy difícil erradicación. | | | | | | COMEJEN: La posible causa es no haber retirado de forma total la formaleta aligerada en casetón de guadua que se usó para fundir la placa de entrepiso. Además, la alta humedad del aire y la escasa ventilación de las áreas favorecen la multiplicación de dicha plaga. | | | | | | | |

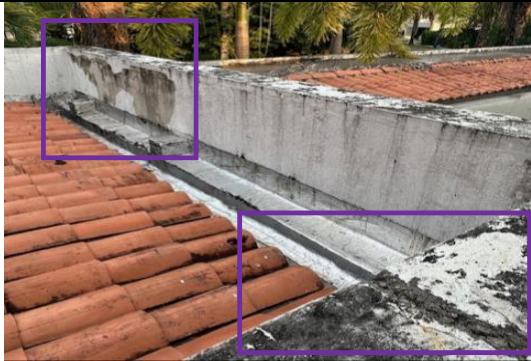
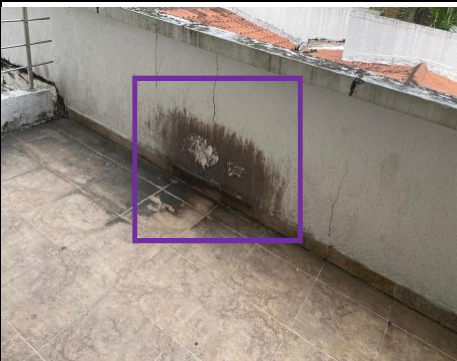
| SUCIEDAD | Se observa que los muros exteriores de la casa, así como de la estructura de acceso y la oficina exterior adjunta se encuentran afectados por suciedad. La cual se incrusta en el acabado deteriorando la pintura | | | | | SUCIEDAD: | | La posible causa es por el polvo que se acumula en la parte superior de los muros y alfajías y que, al no tener un mantenimiento adecuado, se lava dejando depósitos | | | | | |

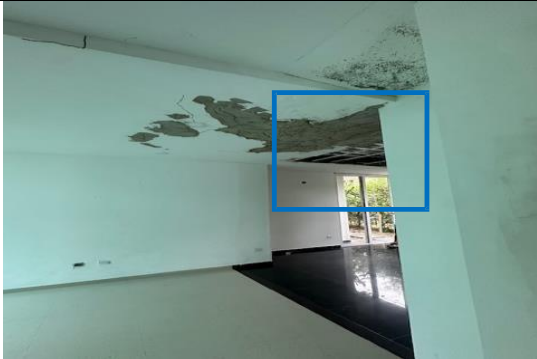
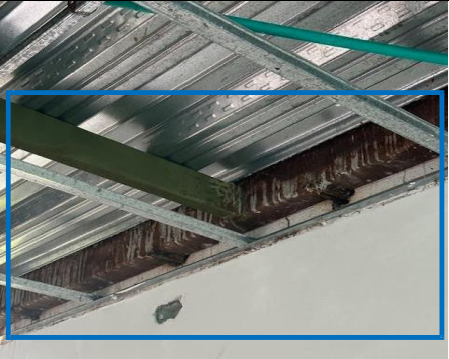
| CORROSION | Se observa que los perfiles en acero que sostienen la palca de entrepiso, adicionada con posterioridad a la construcción inicial, están altamente corroídos. Con base en lo anterior es muy importante atender esta situación lo más pronto posible y no dejar avanzar la lesión. | | | | | CORROSION: | La posible causa primaria es por la humedad por infiltración que se da por la junta constructiva entre la edificación inicial y la ampliación posterior construida. | | | | | | |

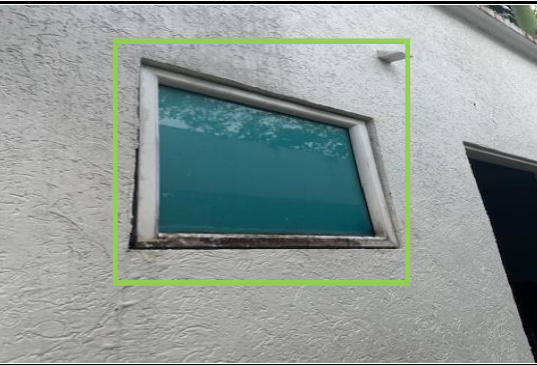
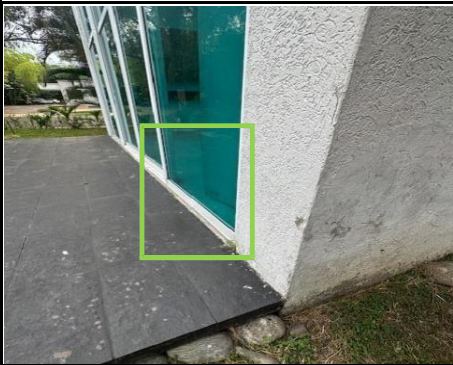
| OXIDACION: | | | | Se observa que algunas ventanas y puerta en aluminio presentan una película fina y dura de óxido | | | | OXIDACION: | | | | La posible causa primaria es porque el agua y la humedad aceleran el proceso de corrosión por hidrógeno del aluminio. La corrosión del aluminio también puede ocurrir debido a niveles extremos de pH. Los niveles altos de pH pueden romper la capa de óxido de aluminio. En este caso, la capa se estropea más rápido de lo que puede repararse | | | |

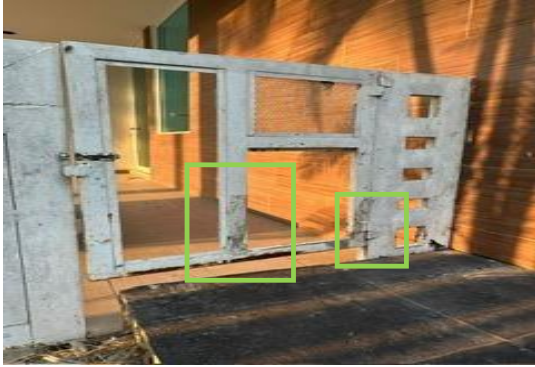
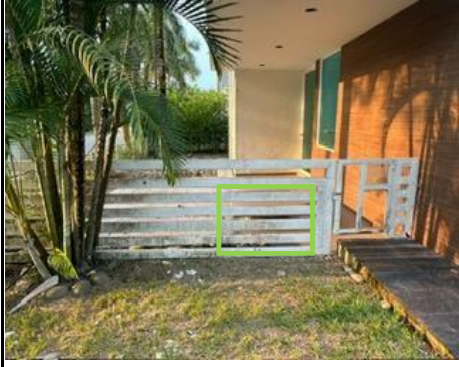
| <b>OXIDACION:</b> Se observa que algunas puertas presentan una película fina y dura de óxido | | | | | <b>OXIDACION:</b> La posible causa primaria es porque el agua y la humedad aceleran el proceso de corrosión. La corrosión también puede ocurrir debido a niveles extremos de pH. En este caso, la capa se estropea más rápido de lo que puede repararse por sí sola. | | | | |

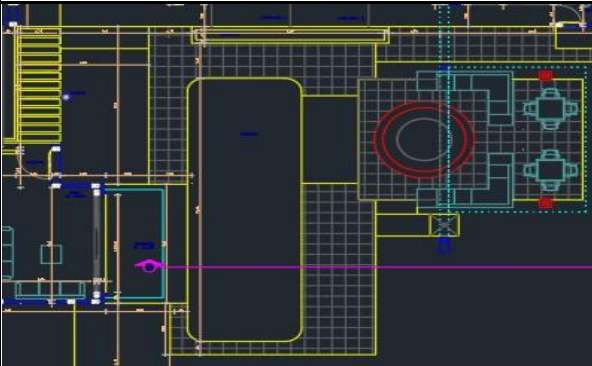
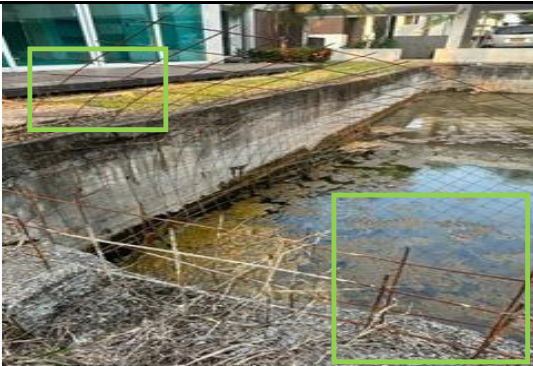
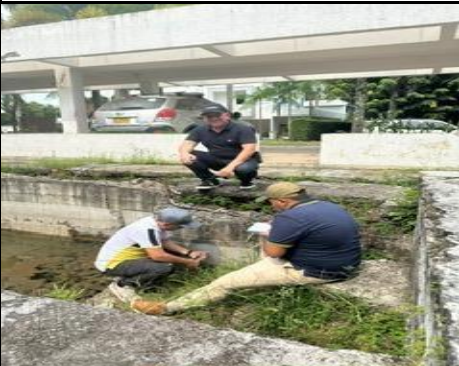
| CORROSION | Se observa que la malla electrosoldada que refuerza los muros fundidos en concreto de la piscina está expuesta y corroída | | | | | | | CORROSION: | | La posible causa primaria es que el acero se oxidará inmediatamente al ser expuesto a la humedad y al aire. La rapidez con que el acero se oxida normalmente depende de cuánto acero esté expuesto a la humedad y el aire, los niveles de humedad y aire, y si hay o no capas protectoras. La construcción fallida de la piscina la ha dejado expuesta por un periodo prolongado de tiempo, sin tratamiento alguno. | | |

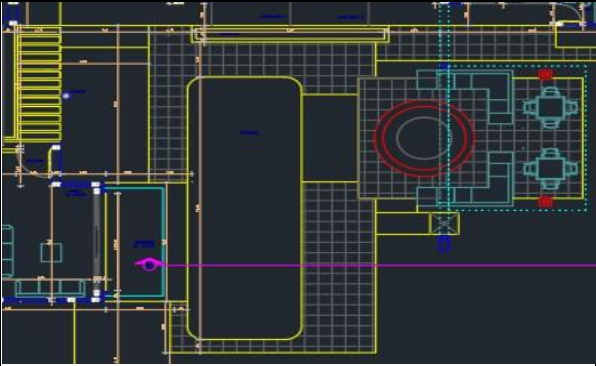
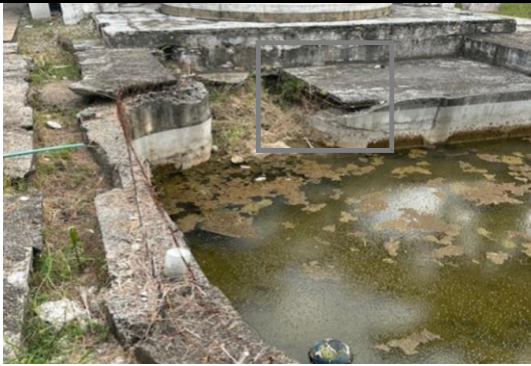
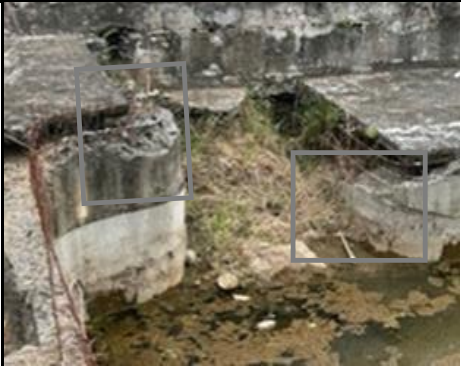
| METEORIZAC | Se observa que el concreto utilizado no tuvo la durabilidad esperada, lo cual es la capacidad para resistir la acción de meteorización, los ataques químicos, la abrasión o cualquier otro proceso de deterioro | | | | | METEORIZACION: La posible causa primaria es que la meteorización del concreto es producida por dilataciones y contracciones que resultan de las variaciones de temperatura y humedad. Para que la acción de la meteorización sea menos efectiva se requiere que el concreto sea impermeable y presentar bajos cambios de volumen. | | | | | | | |

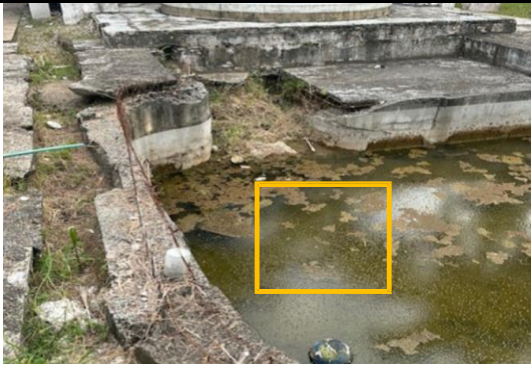
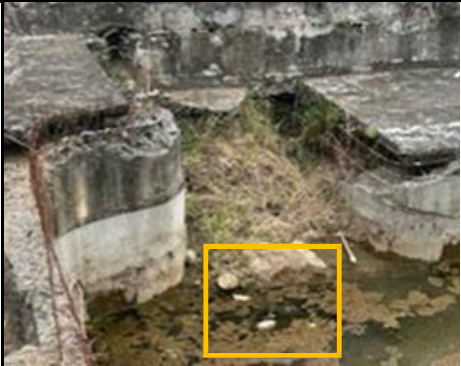
| BIOLOGICA: Se observa que la piscina se dejó de construir después de ser parcialmente fundida, esto ha permitido que se llene de agua lluvia de manera parcial y se halla contaminado | | | | | | BIOLOGICA: La posible causa primaria es que se ha plagado de las bacterias establecidas como contaminantes del agua como Gram negativas, especialmente pertenecientes a los géneros Pseudomonas, Flavobacterium, Gallionella, Aeromonas, Vibrio, Achromobacter, Alcaligenes, Bordetella, Neisseria, Moraxella y Acinetobacter. | | | | | | | |

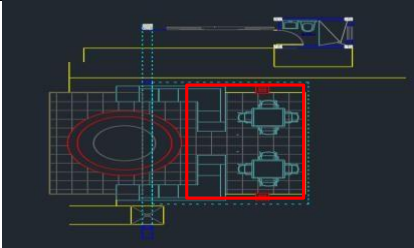
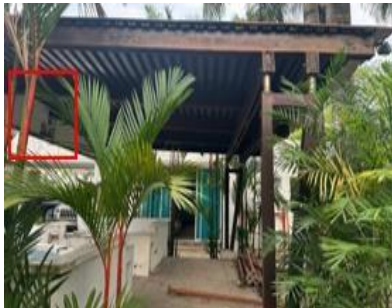
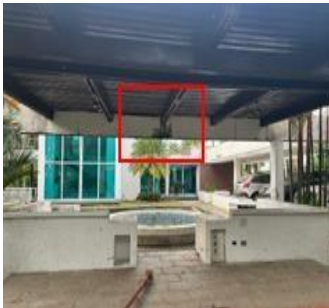
| | | Humedades significativas observadas sobre este espacio de la vivienda. Estas humedades están presentes en los diferentes elementos estructurales y no estructurales que componen el Quisco. | | Debido a la lluvia que ingresa al quisco por el techo podemos determinar que la casusa primaria fue humedad por filtración, debido a la exposición constante a la intemperie de estos elementos de la vivienda, y la falta de mantenimiento preventivo. | | | |

| | | | | <b>Impermeabilización:</b> Como parte de los revestimientos y acabos y con el fin de darle protección y asegurar la vida útil de este quisco, es imprescindible aplicar un sellador impermeabilizante en las áreas expuestas de la estructura metálica y alrededor de las conexiones con los elementos de madera para prevenir la infiltración de humedad. De ser necesario y a consideración del propietario, poder realizar la instalación de barreras de vapor o membranas impermeabilizantes adicionales. | | | |
| | | | | <b>Revestimiento Protector:</b> Aplicar un revestimiento protector en toda la estructura metálica para proporcionar una barrera adicional contra la corrosión y la humedad, utilizando pinturas o recubrimientos específicos para proteger los elementos expuestos a condiciones ambientales adversas e intemperie | | | |

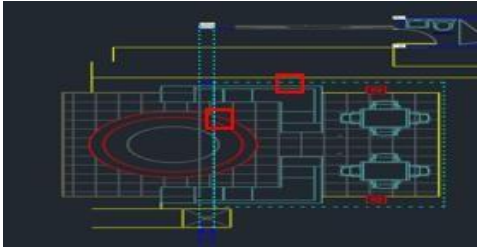
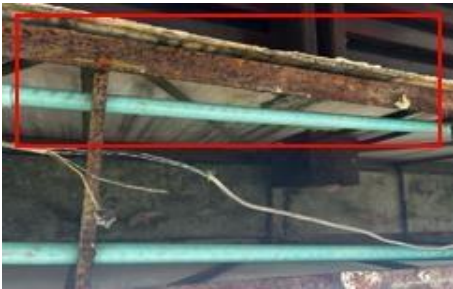
| | | Corrosión del refuerzo: la estructura metálica que soporta el techo esta corroída al igual que los soportes metálicos donde se apoya la madera por la humedad que se filtra del techo. | | Debido a la lluvia que ingresa al quiosco por el techo podemos determinar que la casusa primaria fue humedad por filtración, debido a la exposición constante a la intemperie de estos elementos de la vivienda, y la falta de mantenimiento preventivo. | | |

| | | | | <b>Eliminación del Óxido:</b> Se deben utilizar herramientas como cepillos metálicos, lijas o herramientas de chorro de arena para eliminar el óxido de la superficie de la estructura metálica, para luego, aplica un convertidor de óxido para detener el proceso de oxidación y preparar la superficie para la protección anticorrosiva.<br><b>Reparación de la Estructura Metálica:</b> Se debe iniciar con reemplazar las secciones de la estructura metálica que estén gravemente corroídas o comprometidas, para seguidamente poder reforzar las conexiones estructurales debilitadas por la corrosión para restaurar la integridad y la resistencia de la estructura.<br><b>Impermeabilización:</b> Como parte de los revestimientos y acabos y con el fin de darle protección y asegurar la vida útil de este quiosco, es imprescindible aplicar un sellador impermeabilizante en las áreas expuestas de la estructura metálica y alrededor de las conexiones con los elementos de madera para prevenir la infiltración de humedad. De ser necesario y a consideración del propietario, poder realizar la instalación de barreras de vapor o membranas impermeabilizantes adicionales. | | |
| Es importante junto con el propietario o administradores de la vivienda, establecer un plan regular de inspección y mantenimiento para verificar el estado de la estructura metálica y los elementos de madera, realizar reparaciones menores y aplicaciones adicionales de selladores o protectores según sea necesario para prevenir la recurrencia de problemas, y poder garantizar la vida útil de este espacio de la vivienda. | | | | | | |

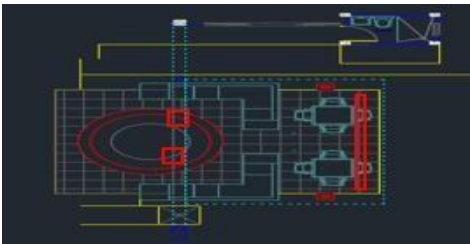
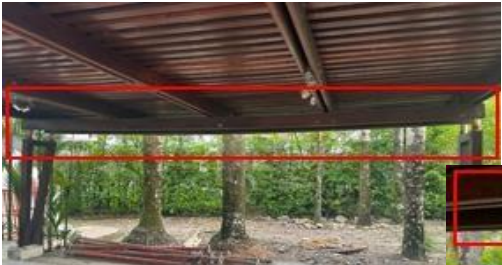
| | <p>Pandeo en elementos estructurales de madera que hacen parte íntegra de la disposición estructural de este espacio de la vivienda</p> | | <p>Debido a la lluvia que ingresa al quiosco por el techo podemos determinar que la casusa primaria fue humedad por filtración, el aumento de humedad dentro del elemento de madera hizo que fuera perdiendo su capacidad de carga y desgastandose hasta llegar el pandeo.</p> | |

| Prevención / Intervención | | | | | | | |
|---|---|---|---|---|---|---|---|
| | | | | | | <p><b>Reemplazo de Elementos de Madera Dañados:</b> En este paso debemos iniciar retirando los elementos de madera dañados y reemplázalos con nuevas piezas tratadas para resistir la humedad y la corrosión. Es importante tener en cuenta de que los nuevos elementos de madera estén adecuadamente sellados y protegidos contra la penetración de humedad.</p> <p><b>Tratamiento de la Madera del Quiosco:</b> Aplicar en la madera un producto protector contra la humedad y los hongos (anti hongo) para prevenir futuros daños en los elementos de madera que componen la estructura. Así mismo, aplicar pintura o barniz a las nuevas piezas de madera para mejorar su resistencia a la intemperie y prolongar su vida útil.</p> <p><b>Impermeabilización:</b> Como parte de los revestimientos y acabos y con el fin de darle protección y asegurar la vida útil de este quiosco, es imprescindible aplicar un sellador impermeabilizante en las áreas expuestas de la estructura metálica y alrededor de las conexiones con los elementos de madera para prevenir la infiltración de humedad. De ser necesario y a consideración del propietario, poder realizar la instalación de barreras de vapor o membranas impermeabilizantes adicionales.</p> | |

| <p>Es importante junto con el propietario o administradores de la vivienda, establecer un plan regular de inspección y mantenimiento para verificar el estado de la estructura metálica y los elementos de madera, realizar reparaciones menores y aplicaciones adicionales de selladores o protectores según sea necesario para prevenir la recurrencia de problemas, y poder garantizar la vida útil de este espacio de la vivienda.</p> | |

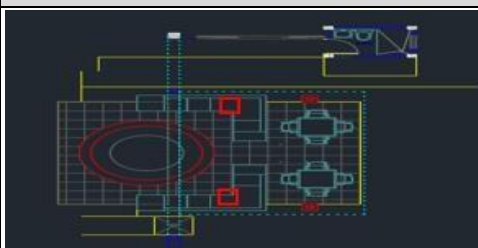
| | Erosión física: Transformación superficial de un material por la acción física de los agentes atmosféricos (agua, lluvia, granizo, sol, viento) provocando desprendimiento o rotura del mismo. | | Debido a la lluvia que ingresa al quiosco por el techo podemos determinar que la casusa primaria fue humedad por filtración, debido a que son elementos que se encuentran a la intemperie y no se les ha hecho un mantenimiento preventivo, se deterioro la superficie generando la erosión en estos elementos. | |

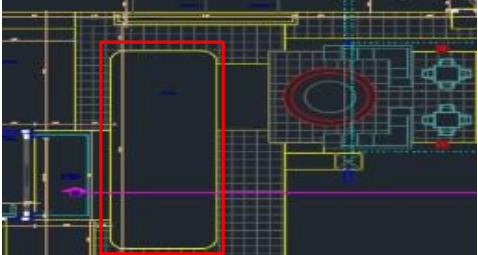
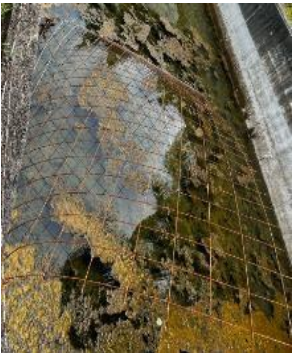
| | Corrosión del refuerzo: alrededor de toda la piscina se puede observar la malla electro soldada oxidada. | | A causa del tiempo que lleva esta estructura en abandono y a que el concreto no tuvo ningún tipo de impermeabilización, el agua empozada ingresa al concreto por filtración que afecta los aceros de refuerzo causada por la alta permeabilidad que presenta la porosidad de los muros. | |

| Prevención / Intervención | | | | | | | | |
|---|---|---|---|---|---|---|---|---|
| | | | | | | <b>Eliminación del Óxido:</b> Se deben utilizar herramientas como cepillos metálicos, lijas o herramientas de chorro de arena para eliminar el óxido de la superficie de la estructura metálica, para luego, aplica un convertidor de óxido para detener el proceso de oxidación y preparar la superficie para la protección anticorrosiva.<br>( ) Una vez inspeccionadas las áreas corroídas, se debe eliminar cualquier óxido utilizando herramientas adecuadas como cepillos metálicos, lijas o herramientas de chorro de arena.<br>( ) Se aplica un convertidor de óxido para detener el proceso d corrosión y preparar la superficie para la protección anticorrosiva.<br>( ) Finalmente se pintan las áreas afectadas con una pintura específica para piscinas que contenga inhibidores de corrosión para prevenir futuros daños.<br>Se debe aplicar un nuevo revestimiento impermeabilizante en toda la piscina para prevenir futuras humedades por infiltración. En este punto puede usarse una membrana de impermeabilización líquida o un revestimiento de PVC reforzado, dependiendo de las necesidades específicas del cliente y atendiendo siempre las recomendaciones del fabricante de estos productos | | |

| Recomendaciones | Observaciones |
|---|---|
| Una vez completadas las reparaciones y la impermeabilización, debe aplicarse un nuevo revestimiento o acabado a la piscina para restaurar su apariencia y proteger las superficies reparadas. | |

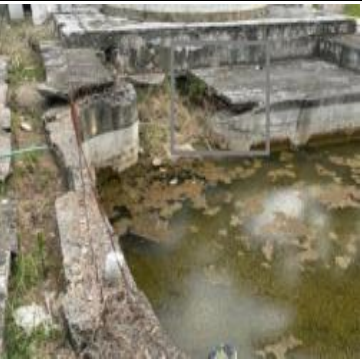
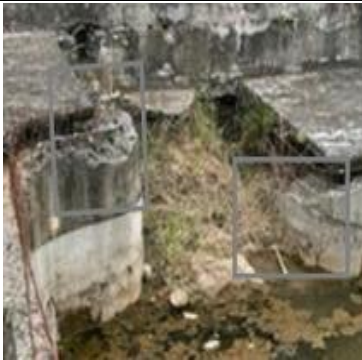
| | <p>Se observa que el concreto de la piscina no tuvo la durabilidad esperada, por lo tanto sufrió un rapido proceso de deterioro, mostrando desintegración y descomposición del concreto por el contacto con el agua.</p> | | <p>el agua empozada ingresa al concreto, un deterioro por filtración es un fenómeno silencioso que va mostrando a través del paso del tiempo una serie de síntomas que mayormente se asocian con mantenimiento y cuando se decide realizar una investigación más a fondo se puede encontrar que la estructura ya está deteriorada.</p> | |

| Prevención / Intervención | | | | | | | | |
|---|---|---|---|---|---|---|---|---|
| | | | | | | <p><b>Reparación del Concreto:</b> Reparar las áreas dañadas del concreto mediante la eliminación de concreto deteriorado, la limpieza de las superficies afectadas y la aplicación de morteros de reparación, para esto de deben utilizar morteros de reparación de alta resistencia y durabilidad para restaurar la integridad estructural y estética de las superficies de concreto dañadas en los elementos que componen la piscina, que han sido elementos de concreto que han estado a la intemperie y no han recibido ningún tipo de mantenimiento.</p> <p><b>Impermeabilización:</b> Debe aplicarse un revestimiento impermeabilizante en toda la superficie de concreto para prevenir la infiltración de agua y proteger el concreto de la humedad y los agentes atmosféricos, químicos y biológicos que pueden generar nuevas patologías. Se debe implementar el uso de productos impermeabilizantes de base acrílica, epoxi o poliuretano, dependiendo de las necesidades específicas del propietario, disponibilidad de productos en la ciudad y las condiciones ambientales.</p> | | |

| Recomendaciones | Observaciones |
|---|---|
| <p>Establecer con el cliente un programa de mantenimiento regular para inspeccionar y mantener las estructuras de concreto en buen estado. Es muy importante realizar reparaciones menores de forma periódica y aplica nuevos selladores o revestimientos impermeabilizantes según sea necesario, teniendo en cuenta que son elementos que están a la intemperie y que se ven afectados por las condiciones ambientales y otros factores externos, para prolongar la vida útil de las estructuras y prevenir la recurrencia de problemas de humedad.</p> | |

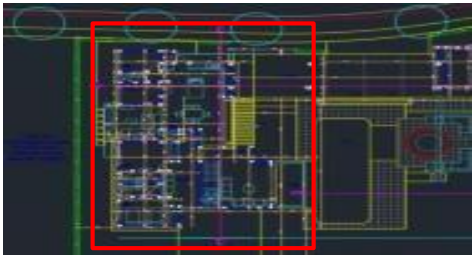
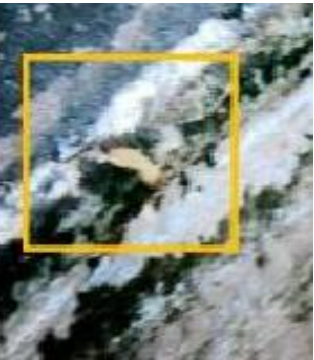
| | Plaga de Comejen, se observa en el interior de la vivienda este tipo de plaga xilófaga muy destructiva, distribuida a lo largo de toda la vivienda. | | La posible causa puede ser no haber retirado de forma total la formaleta aligerada en casetón de guadua que se usó para fundir la placa de entrepiso. Además la alta humedad y la escasa ventilación favorece la reproducción de la misma. | |

| Prevención / Intervención | | | | | | | | |
|---|---|---|---|---|---|---|---|---|
| | | | | | | La casa tiene afectación biológica producida por el comejen, plaga xilófaga, que se genera al no haber retirado de forma completa la formaleta aligerada en casetón de guadua que se usó para fundir la placa de entrepiso. Esta lesión se clasifica como grave pues compromete la habitabilidad de la vivienda y aunque no afecta la salud humana, existen pocas plagas más destructivas para una casa que el comejen, también llamado termita. Este insecto devora la madera y puede llegar a deteriorar no solo muebles y sillas, sino también estructuras del hogar<br>Como propuesta de intervención se recomienda retirar el cielorraso de la placa de entre piso en su totalidad para realizar una valoración visual efectiva en materia de alcance y afectación, así como retirar la totalidad de casetón de guadua. | | |

| Recomendaciones | Observaciones |
|---|---|
| Mantenimiento de las áreas de la vivienda y control periodico de plagas. Es necesario establece un plan de mantenimientos preventivos para inspeccionar y mantener la vivienda en buen estado, para de esta manera poder realizar reparaciones menores de manera oportuna y asegurarse de mantener los sistemas de drenaje y ventilación en funcionamiento adecuado. | |

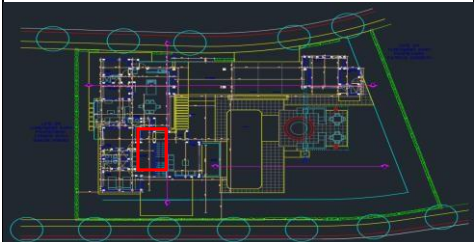
| | Se realizó una modificación en la vivienda en el área social sin un diseño estructural previo, quitaron un techo en teja e instalaron una placa de entepiso en sistema metaldeck y por filtración de agua se ha corroido las vigas metálicas que soportan la losa | | El origen fue un cambio en la funcionalidad del área, inicialmente era una zona con techo y luego instalaron una placa en metal deck, trataron de impermeabilizar con un manto pero no funcino y al estar esta zona a la intemperie el agua se filtro y esta corroyendo la estructura metálica. | |

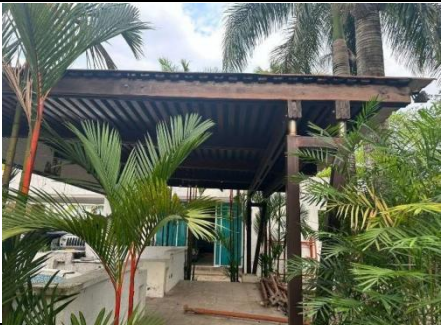
| Descripción | Con la construcción de la placa entrepiso en metaldeck se dejó una terraza a la intemperie que se trató de impermeabilizar con un manto que no cumplió con su función y el agua lluvia se filtró corroyendo el sistema de vigas metálicas y afectando el sistema estructural que soporta la placa, además de humedad en muros y pérdida de cielo raso. | El Quiosco es un área social al lado de la piscina que presenta problemas de humedad en la estructura que soporta el techo, la infiltración de agua ha corroído las planchas que soportan las vigas de madera y algunas de estas vigas se han podrido y otras se han pandeado presentando un posible riesgo de colapso. | El Jacuzzi se observa en buenas condiciones, pero toda la zona alrededor tiene problemas de desgaste y erosión del concreto, fisuras y mal acabado en sus pisos, también hay presencia de moho a su alrededor debido a falta de mantenimiento. | La Piscina está construida en un sistema de paneles de PVC que se dañaron por mal mantenimiento, los propietarios intentaron construir una piscina convencional pero la dejaron sin terminar, con aceros corroídos y juntas frías en concreto por mala terminación, actualmente se encuentra con agua, se observan aceros corroídos, presencia de sedimentos y moho a su alrededor. |

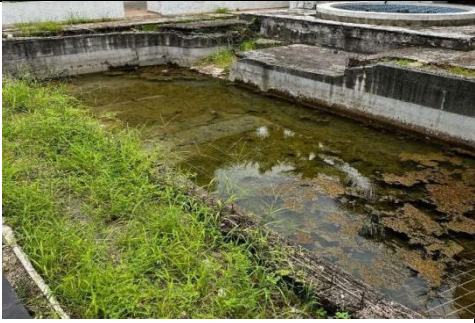
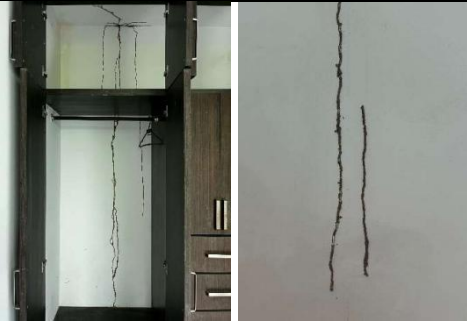
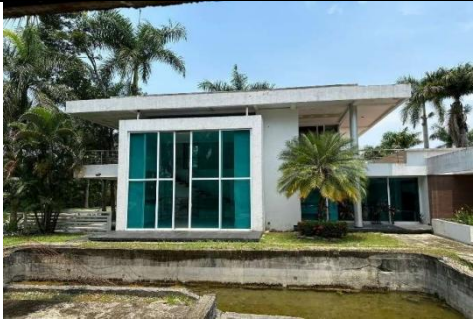
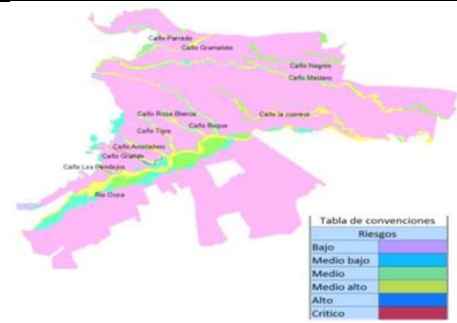
| | Organismos | | | |
|---|---|---|---|---|
| Descripción | Se presenta maleza en toda el area de la casa debido a la alta humedad, agua acumulada en piscina y jacuzzi y falta de mantenimiento y abandono, la zona mas afectadas son Quiosco, Jacuzzi y piscina debido a que se encuentran a la intemperie | La vivienda esta muy afectada en su interior por la presencia de comejen en paredes y cielo raso debido a que al fundir la losa de entrepiso dejaron el casetón de madera y esto produjo la presencia del insecto y al estar la casa abandonada ha invadido la casa | La casa esta construida:<br>concreto reforzado $f'c$ 210 kg/cm <sup>2</sup><br>$F_y$ = 420 Mpa<br>Zona de Quiosco en madera y metal<br>Techo en teja de asbesto cemento y encima teja barro para reducir el calor | En los ultimos 7 días Villavicencio ha tenido 59 sismos de magnitud hasta 2,7<br>El sismo mas grande cerca a Villavicencio en los ultimos 100 años fue magnitud 6.3 en Cundinamarca |

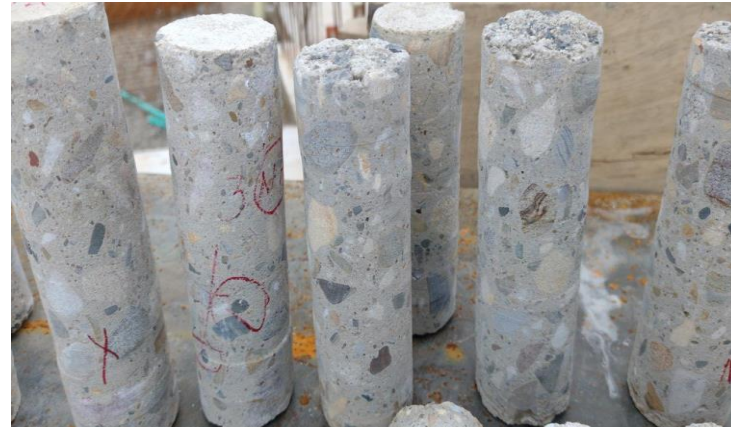
Foto 2 – Nucleos de concreto piscina Casa B5 Barú

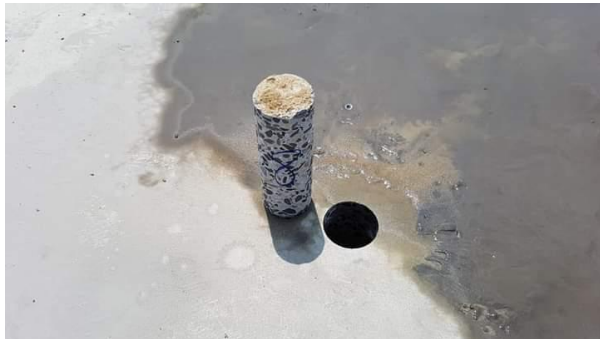
Foto 3 – Núcleo muro piscina Casa B5

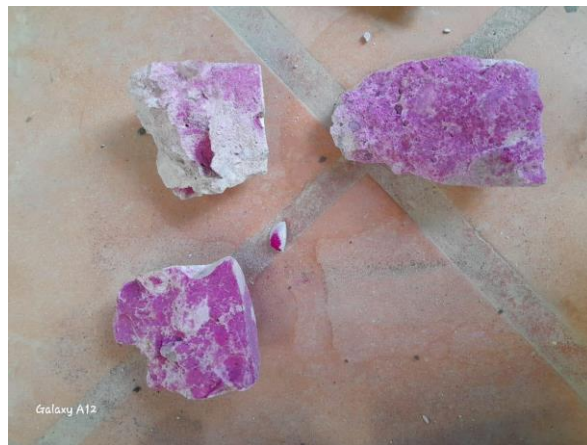
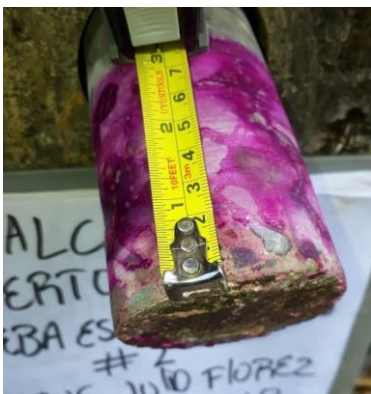
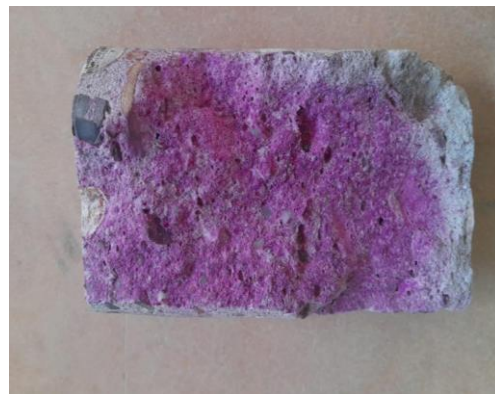
***Fig 1 – Ensayo de carbonatación***

Con estas lecturas tomadas en laboratorio se puede concluir que el acero aún se encuentra protegido y no se ha visto afectada su funcionalidad debido a que el concreto que lo protege aun posee un ambiente alcalino con un pH entre 12 a 13 y que protege el acero de refuerzo de la corrosión.
