ESTUDIO PATOLOGICO EN EDIFICIO RESIDENCIAL BOSQUES DE  
LA CABRERA UBICADO EN LA CIUDAD DE BOGOTA.

Trabajo de grado presentado como requisito para optar al título de  
Especialista en Patología de la Construcción.

UNIVERSIDAD SANTO TOMAS. FACULTAD DE ARQUITECTURA.

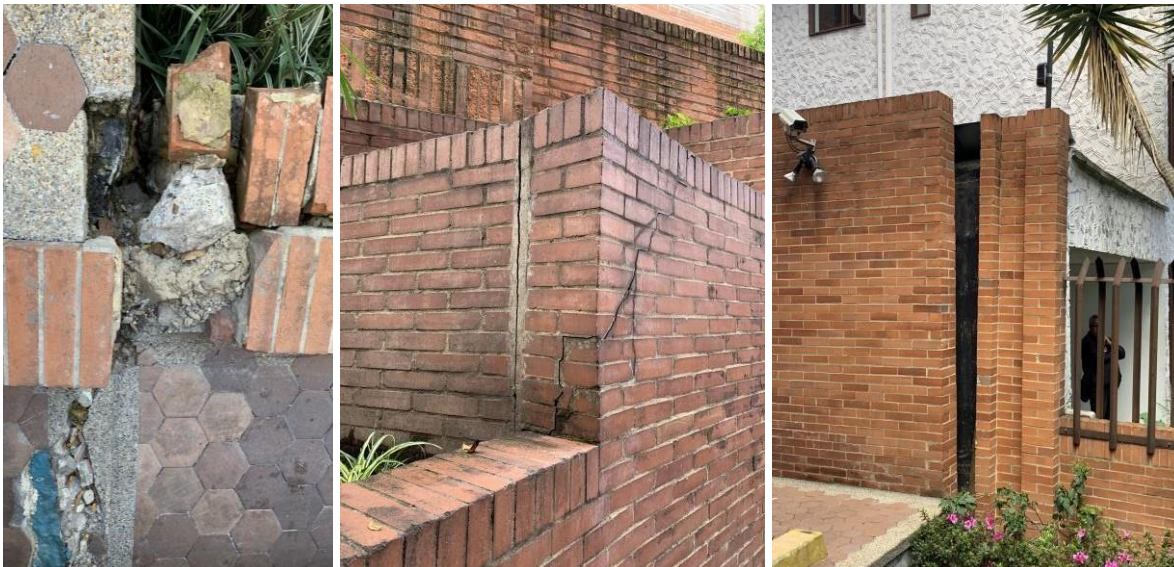
*Figura 16. Zona de descargue en área de Parquaderos / Fuente: Propia.*

Se detalla en la figura 16, el quiebre y separación de estos dos componentes, como lo son el edificio residencial y la placa de contra-piso.

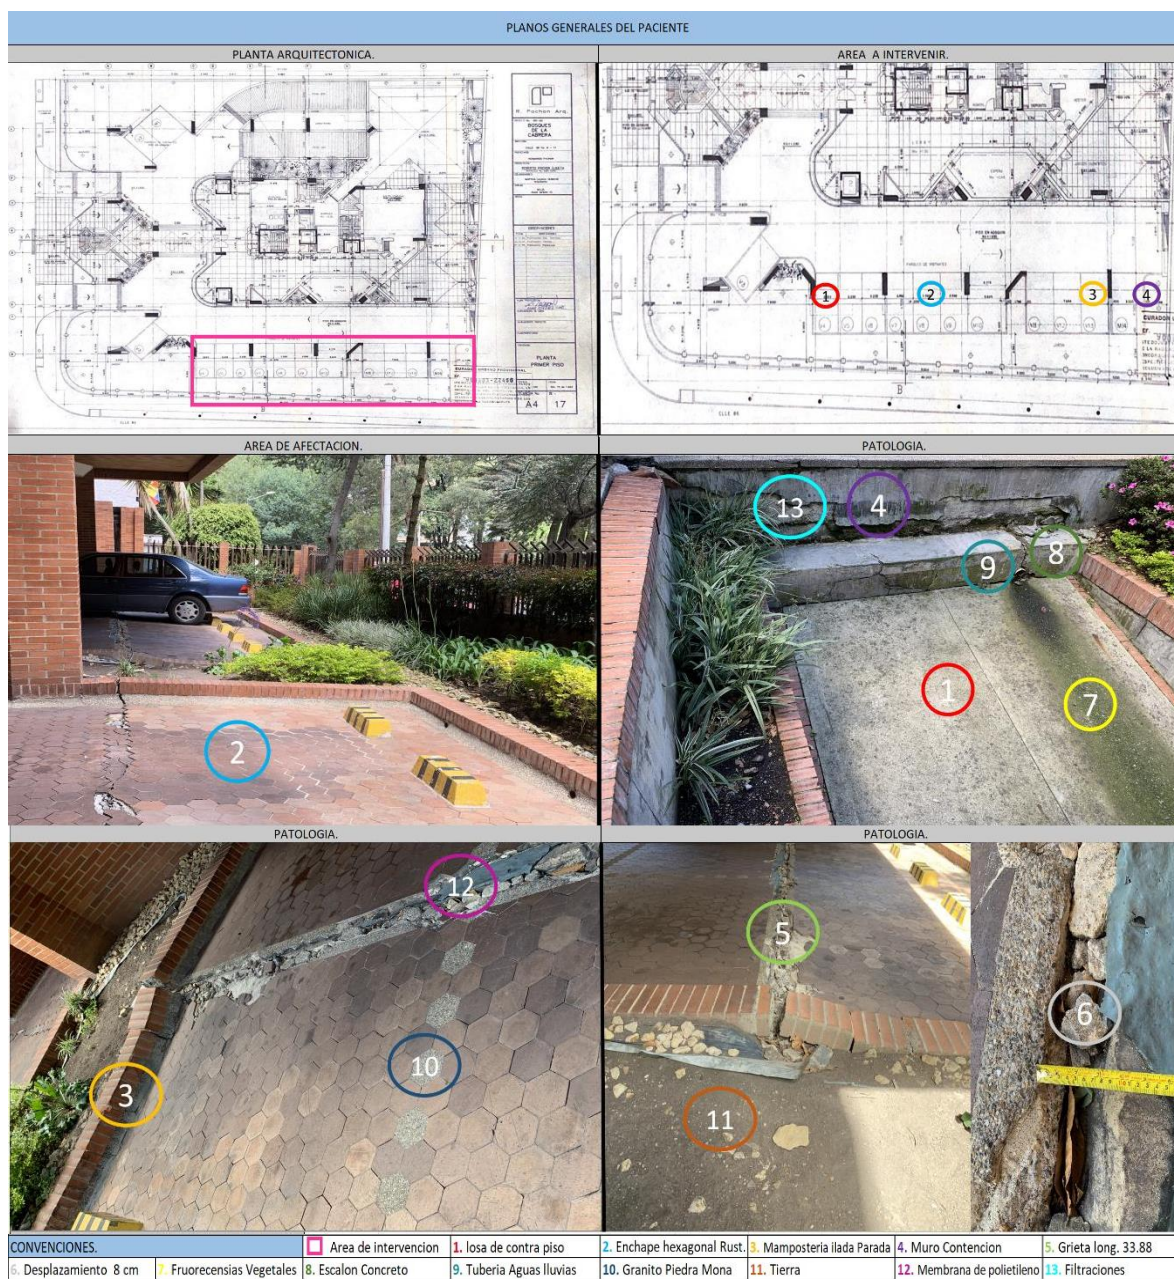
Figura 17. Planos generales del Paciente / Fuente: Propia.

- ✓ Evaluación física, mecánica, composición y estructura del concreto o materiales.
  - El concreto presenta fallas por rotura y su trabajo mecánico ya no cumple con las competencias estructurales para el que fue diseñado.
  - El recebo se encuentra contaminado con material orgánico afectando su estabilidad y comportamiento de soporte.
  - Presenta falta de refuerzo para el sistema estructural de la placa de contra-piso del área de parqueaderos de visitantes.

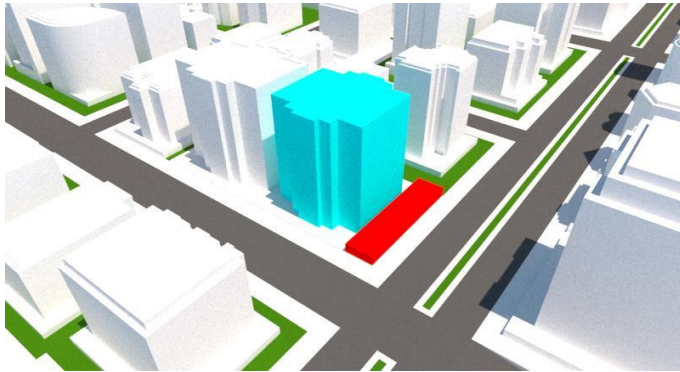
Figura 18. Zonificación del proyecto / Fuente: Propia.

Se busca representar a manera esquemática las zonas dependientes del caso de estudio. Se puede observar en la figura 18, la edificación de color azul y hacia el costado norte del mismo, la zona de análisis, donde se procederá a la recolección de información de la problemática actual, con el fin de generar un informe técnico según los objetivos.

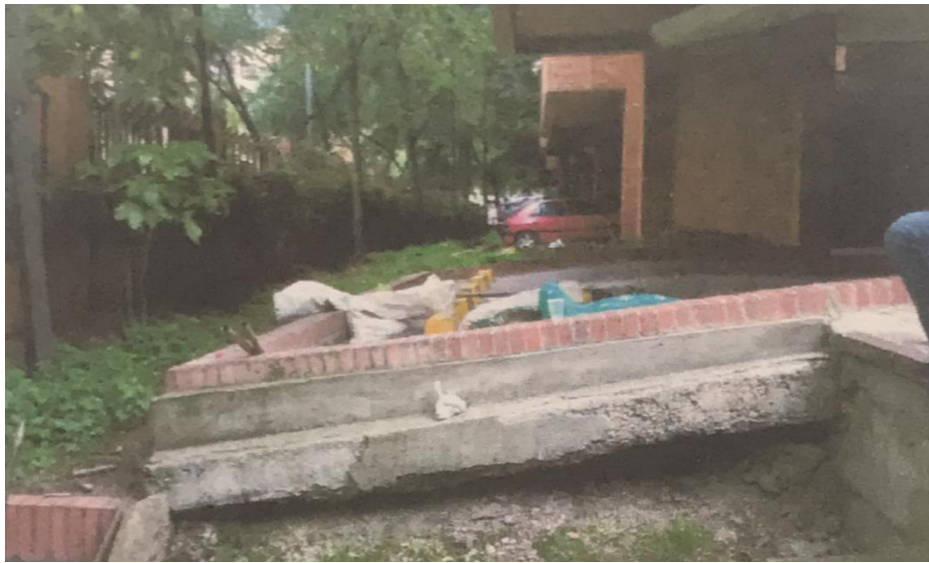
*Figura 32. Area de perforación / Fuente: Propia, 2019.*

En la figura 32 se observa el area para la toma de perforaciones, donde se identifica la estratificaciones y el tipo de suelo conformado en el sitio.

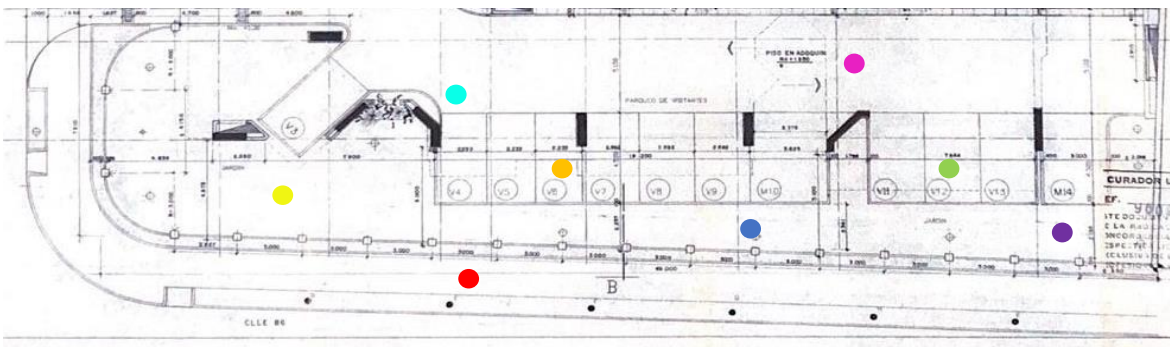
*Figura 35. Puntos de Perforación en area de afectacion del paciente / Fuente: Propia.*

Se observa en la figura 35 la localización de los puntos para realizar los sondeos y toma de muestras en el área de estudio.

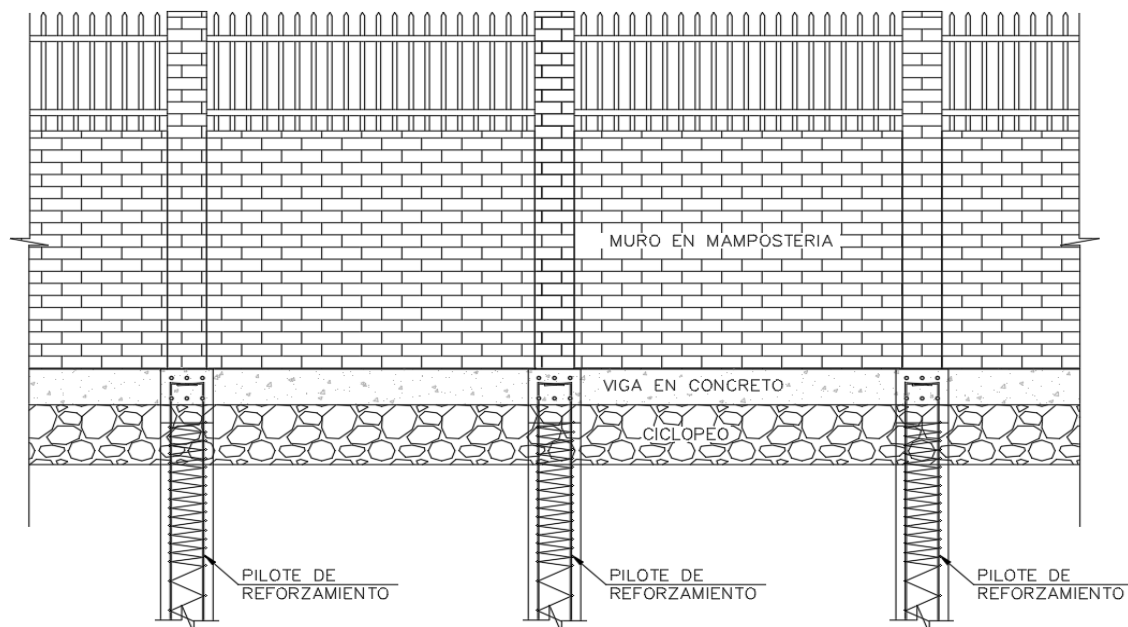
*Figura 45. Corte Frontal\_Pilote de reforzamiento Bosques de la Cabrera / Fuente: Propia.*

**PILOTES PRE EXCAVADOS:** Teniendo en cuenta la presencia de turba y los resultados de expansión de arcilla, se ha concluido que se puede recurrir a un reforzamiento por medio de una cimentación, conformada por Dados sobre pilotes de tipo pre excavado y fundido in situ, que trabajaran a fricción en estos materiales.

Se utilizarán uno o varios pilotes para el soporte de cada una de las Columnetas o mochetas que sirven de pórticos de muros de cerramiento. Los pilotes llegarán a una profundidad mínima de 5.00 m, con relación al nivel de la superficie actual del terreno y serán de tipo pre excavado y fundido in situ

Para la carga calculada se recomienda bajo cada columneta en recalce con un pilote diámetro de 30 a 5.0 m de profundidad. Los pilotes tendrán longitud efectiva de aproximadamente 6.00 m como mínimo, ya que su cota de cabeza corresponde a – 1.00 m, aproximadamente.

Los pilotes irán coronados por ménsula que se adhiere a la viga existente que a su vez estarán entrelazadas por un sistema de vigas de amarre.

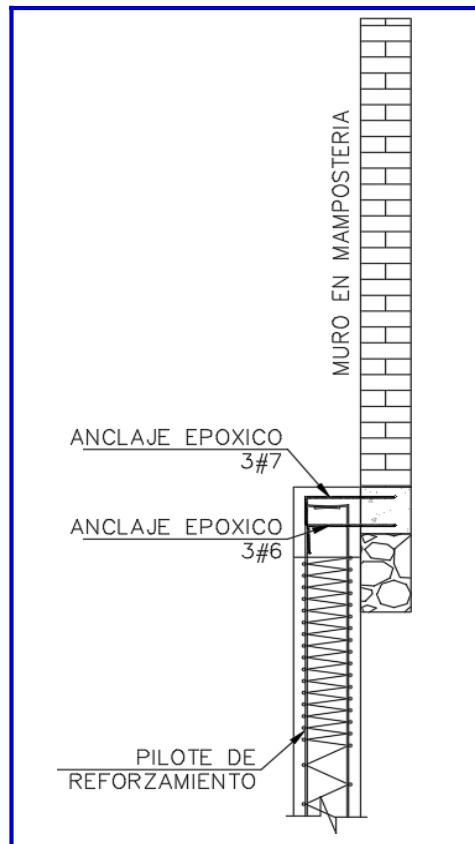
*Figura 46. Corte Lateral\_Pilote de reforzamiento Bosques de la Cabrera / Fuente: Propia.*

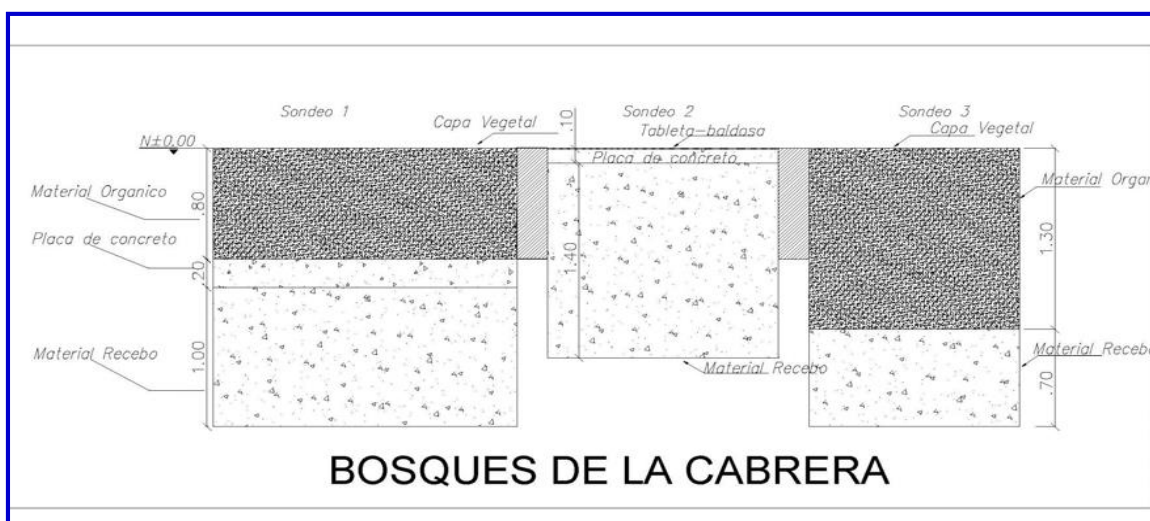
Figura 47. Corte Frontal\_Plataforma Bosques de la Cabrera / Fuente: Propia.

Sobre el manto en recebo, con un espesor no inferior a 40 cm, se construirá la placa de contrapiso estructural que cubre la proyección de las plataformas o los adoquines.

Por otra parte, para la placa de contrapiso del área, se utilizará un espesor mínimo de 15 cm y contará además con el refuerzo requerido para soportar la presión de expansión de 2.5 Ton/m<sup>2</sup>.

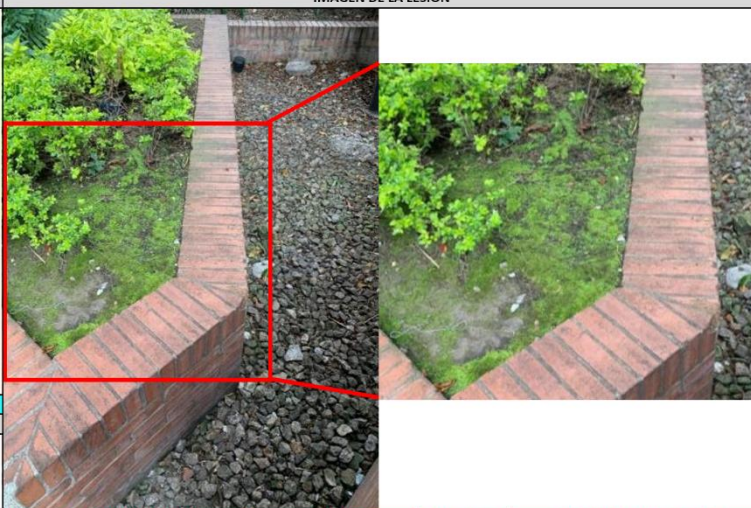
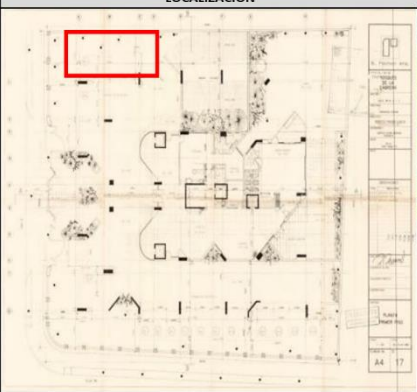
| FICHA DE DIAGNÓSTICO | | LESIONES TÍPICAS | | N° de Ficha: 3-3 | | | | | |
|---|---|---|---|---|---|---|---|---|---|
| <p>Cercanía con la vegetación, retención de sales solubles, falta de ventilación e iluminación solar, falla de diseño constructivo, y carencia de mantenimiento preventivo.</p> | | | | | | | | | |

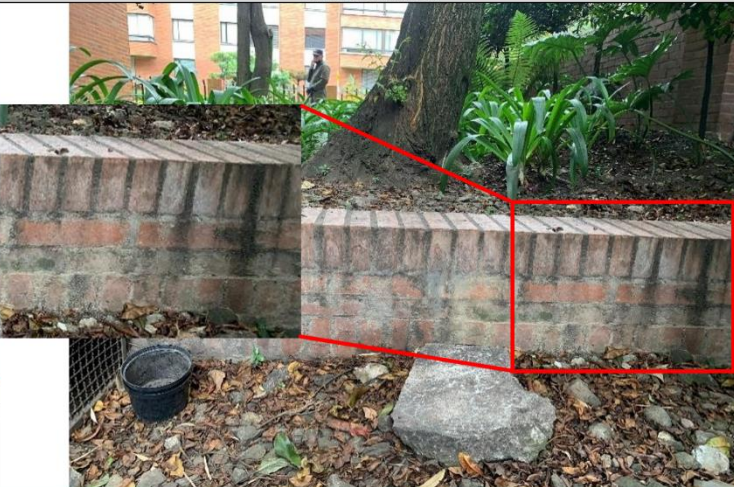
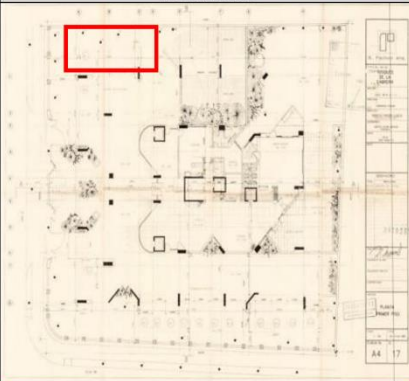
<table><tr> <th colspan="2">CLASIFICACIÓN CAUSA</th> <th>CAUSA</th> <th>PREDIAGNÓSTICO</th> <th colspan="2">PREVENCIÓN / INTERVENCIÓN</th> </tr><tr> <td rowspan="5">Físicas.</td> <td rowspan="5">1) Humedad.<br/>2) Ejecución.</td> <td>La humedad generada por los materos, la retención de líquidos en la mampostería.</td> <td>La mampostería presenta humedad por capilaridad, en la cara superior y frontal debido a la falta de impermeabilización.</td> <td>Se debe bajar los niveles de tierra de los materos para impermeabilizar los muros internos, bajar la cota de la tierra 10 cm por debajo del nivel del ladrillo superior, construir filtros perimétricos, hidrofugado y sellado.</td> <td>Nivelado de tierra, filtros, hidrofugado, sellado y mantenimiento preventivo.</td> <td>Se debe realizar mantenimiento periódico a la vegetación, hidrofugado y sellado de la misma.</td> </tr></table>

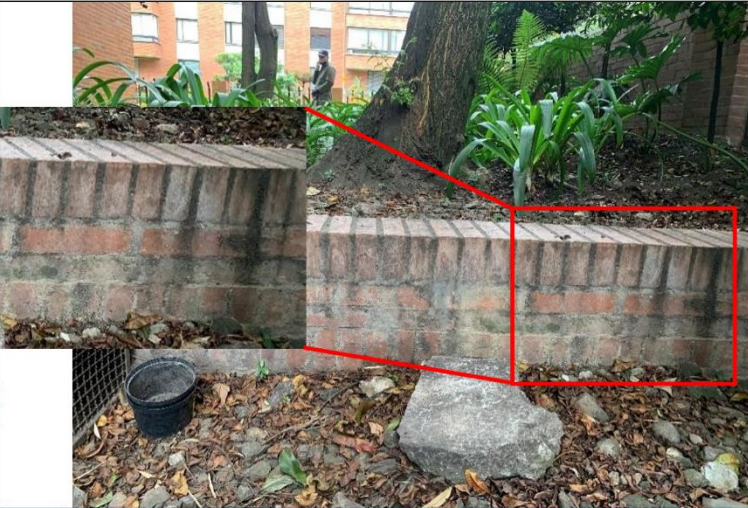
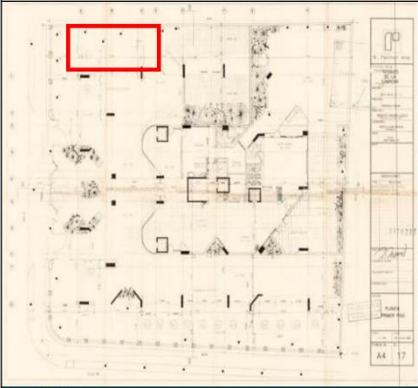
<table><tr> <th colspan="2">CORRELACIÓN CAUSA</th> <th>CAUSA</th> <th>PREDIAGNOSTICO</th> <th colspan="3">PREVENCIÓN / INTERVENCIÓN</th> </tr><tr> <td rowspan="5">Química.</td> <td rowspan="5">           1) Humedad.<br/>           2) Hidratación de Sales solubles.<br/>           3) Vegetales.         </td> <td>La humedad generada por los materos hace que las sales solubles se reflejen en la mampostería.</td> <td></td> <td rowspan="5">La mampostería presenta humedad por capilaridad, retención de sales solubles.</td> <td rowspan="5">Impermeabilizar los muros internos, bajar la cota de la tierra 10 cm por debajo del nivel del ladrillo superior, construir filtros perimétricos, Hidrofugado y sellado.</td> <td rowspan="5">Nivelado de tierra, filtros, hidrofugado, sellado y mantenimiento preventivo.</td> <td rowspan="5">Se debe realizar mantenimiento periódico a la vegetación, hidrofugado y sellado de la misma.</td> </tr></table>

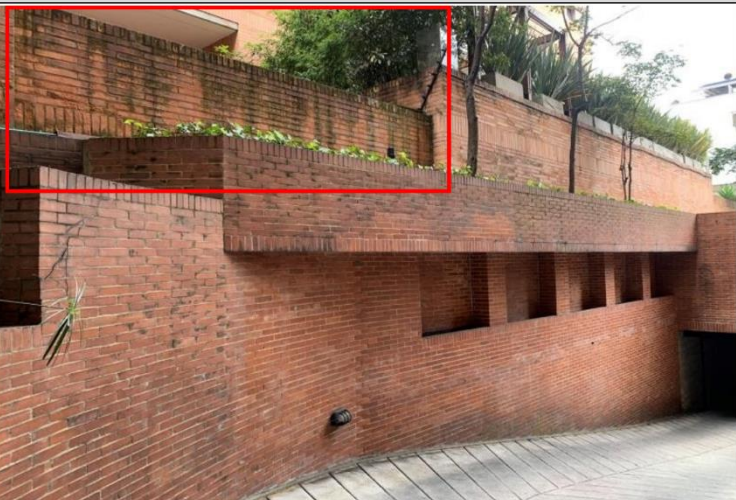
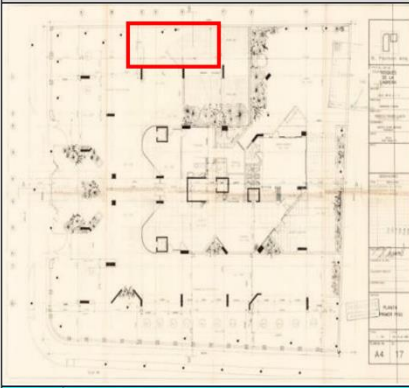
| FICHA DE DIAGNÓSTICO | | LESIONES TÍPICAS | | N° de Ficha: 1-5 | |
|---|---|---|---|---|---|
| Cercanía con la vegetación, retención de sales solubles, falla de diseño constructivo, y carencia de mantenimiento preventivo. | | Nivelado de tierra, filtros, hidrofugado, sellado y mantenimiento preventivo.<br><br>Se debe realizar mantenimiento periódico a la vegetación, hidrofugado y sellado de la misma. | | | |

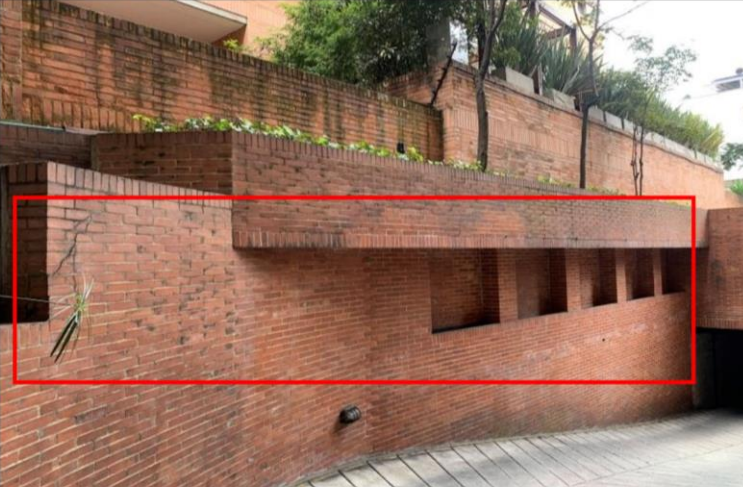
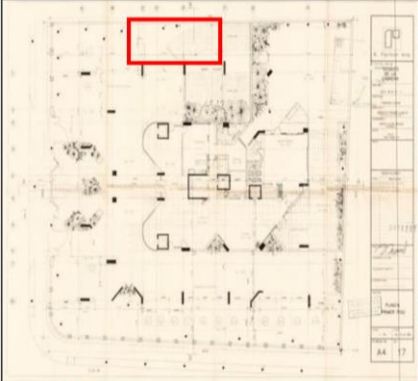
| FICHA DE DIAGNÓSTICO | | LESIONES TÍPICAS | | N° de Ficha: 2-5 |
|---|--|---|--|---|
| El ladrillo presenta manchas en las caras superior y en el costado frontal, carece de mantenimiento, el ladrillo presenta sales solubles. Fallas por Causas mecánicas Grietas y fisuras que rompen el elemento ya que presenta falta de adherencia entre el mampuesto y el mortero de pega. | | <b>DIRECTA</b> | | <b>CAUSA</b><br>La humedad generada por los materos, la retención de líquidos en la mampostería, la cercanía de la vegetación y la falta de mantenimiento preventivo.<br><b>GRADO</b><br>LEVE<br>MEDIANO<br>SEVERO X<br>GRAVE |
| Cercanía con la vegetación, retención de sales solubles, falta de mantenimiento preventivo, falla de diseño constructivo. | | <b>ELIMINACIÓN CAUSA</b><br>Se debe realizar mantenimiento a la mampostería, cambio de elementos Hidrofugado y sellado de los mismos. | | |

| FICHA DE DIAGNÓSTICO | | LESIONES TÍPICAS | | N° de Ficha: 2-5 |
|---|--|---|--|---|
| | | <b>REPARACIÓN EFECTO</b><br>Mantenimiento preventivo, cambio de mampuestos, hidrofugado, sellado. | | |

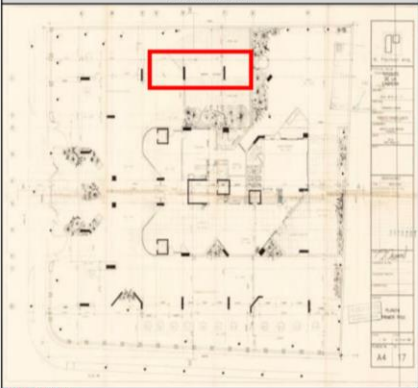
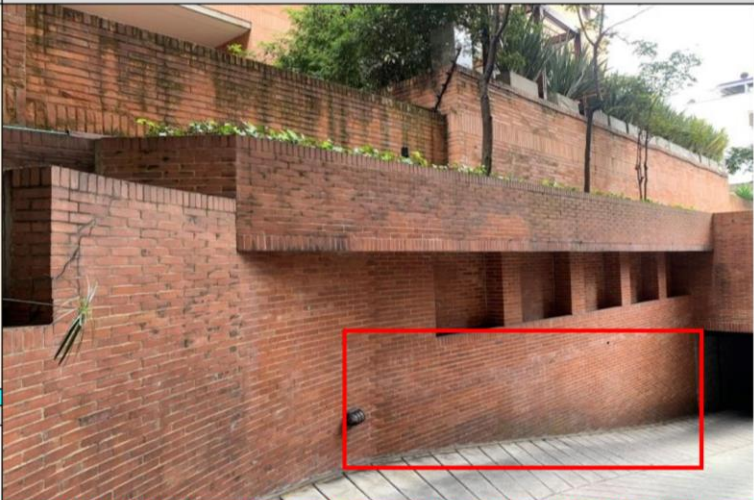
| FICHA DE DIAGNÓSTICO | | LESIONES TÍPICAS | | N° de Ficha: 5-5 | |
|---|--|---|--|---|--|
| El muro en mampostería presenta fallas de causa químicas ambientales, sales solubles a causa de las humedades ascendentes o contaminación ambiental. | | DIRECTA | | INDIRECTA | |
| Cercanía con la vegetación, retención de sales solubles, falta de ventilación e iluminación solar, falla de diseño constructivo, y carencia de mantenimiento preventivo. | | | | | |

| FICHA DE DIAGNÓSTICO | | LESIONES TÍPICAS | | N° de Ficha: 5-5 | |
|---|--|---|--|---|--|
| | | DG. 22C # 28-78 INT. 1 APT. 202 MZ. D USATAMA TEL: 2687097 CEL: 3132858366<br>EMAIL: SAMUELMOLINA.ARQ@GMAIL.COM<br>BOGOTÁ/COLOMBIA | | PREVENCIÓN / INTERVENCIÓN<br>ELIMINACIÓN CAUSA<br>Se debe realizar un adecuado mantenimiento a la mampostería, Hidrofugado y sellado. | |
| | | | | REPARACIÓN EFECTO<br>Mantenimiento preventivo, Hidrofugado y sellado. | |
| | | | | PREVENCIÓN<br>Se debe realizar mantenimiento periódico a la mampostería, hidrofugado y sellado de la misma. | |

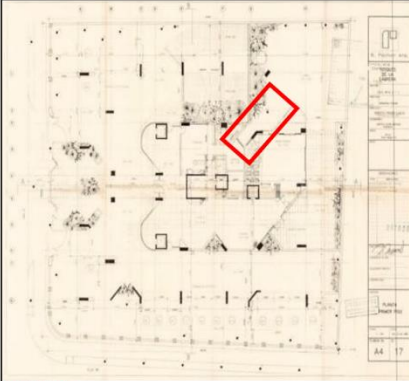
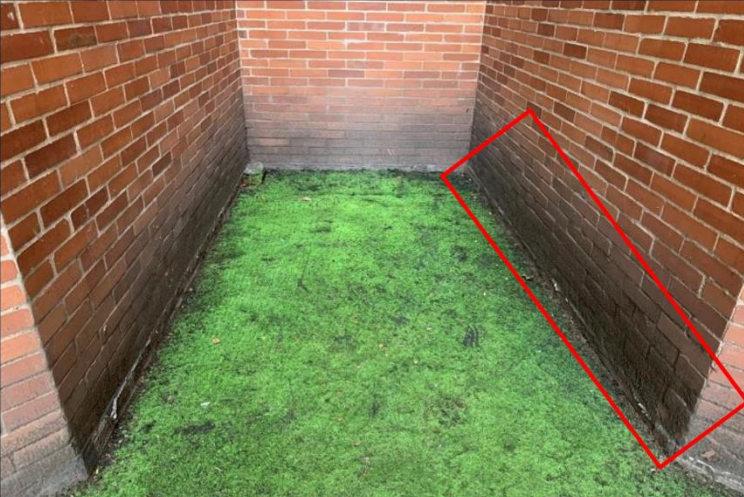
| FICHA DE DIAGNÓSTICO | | LESIONES TÍPICAS | | N° de Ficha: 1-2 | |
|---|---|---|---|---|---|
| <p>la mampostería presenta deterioro por factores Físico-ambientales ya que los materiales están en contacto con el suelo y van absorbiendo el agua que se encuentra contenida en el mismo. Por el fenómeno de capilaridad por medio de los poros que posee el material.</p> | | DIRECTA | INDIRECTA | <p>La humedad generada en los muros es a causa de la retención de líquidos en la mampostería, la cercanía de la vegetación y la falta de mantenimiento.</p> <p>La mampostería presenta humedad por capilaridad, contacto directo con la vegetación. Falla del diseño constructivo.</p> | |

| FICHA DE DIAGNÓSTICO | | LESIONES TÍPICAS | | N° de Ficha: 1-2 | |
|---|---|---|---|---|---|
| <p>la mampostería presenta deterioro por factores Físico-ambientales ya que los materiales están en contacto con el suelo y a causa del fenómeno de capilaridad se suelen presentar manchas en el arranque de los muros o las sales solubles.</p> | | <p>Se debe realizar una impermeabilización, construir medias cañas por el perímetro del muro para conducir el agua, Hidrofugado y sellado.</p> | | | |
| | | <p>Se debe realizar mantenimiento preventivo a la mampostería, construcción de medias cañas, hidrofugado y sellado de la misma.</p> | | | |
| | | <p>Se debe realizar mantenimiento periódico a la vegetación, hidrofugado y sellado de la misma.</p> | | | |

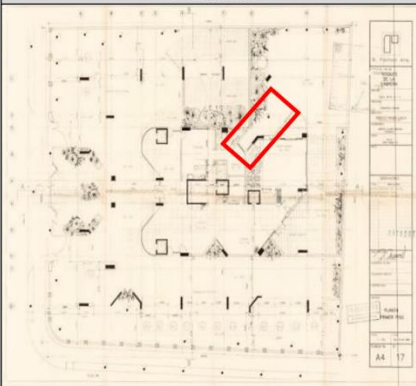
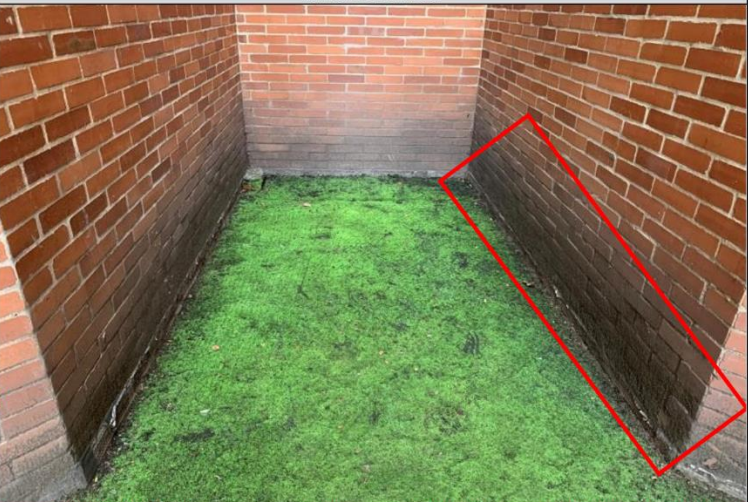
| FICHA DE DIAGNÓSTICO | | LESIONES TÍPICAS | | N° de Ficha: 2-2 | | |
|---|---|---|---|---|---|---|
| <p>la mampostería presenta deterioro por factores Físico-ambientales ya que los materiales están en contacto con el suelo y van absorbiendo el agua que se encuentra contenida en el mismo. Por el fenómeno de capilaridad por medio de los poros que posee el material.</p> | | <b>DIRECTA</b> | <b>INDIRECTA</b> | <p>La humedad generada en los muros es a causa de la retención de líquidos en la mampostería, la cercanía de la vegetación y la falta de mantenimiento.</p> <p>La mampostería presenta humedad por capilaridad, contacto directo con la vegetación. Falla del diseño constructivo.</p> | | |

| FICHA DE DIAGNÓSTICO | | LESIONES TÍPICAS | | N° de Ficha: 2-2 | | |
|---|---|---|---|---|---|---|
| <p>la mampostería presenta deterioro por factores Físico-ambientales ya que los materiales están en contacto con el suelo y a causa del fenómeno de capilaridad se suelen presentar manchas en el arranque de los muros o las sales solubles.</p> | | <p><b>ELIMINACIÓN CAUSA</b></p> <p>Se debe realizar una impermeabilización, construir medias cañas por el perímetro del muro para conducir el agua. Hidrofugado y sellado.</p> | | | | |
| | | <p><b>REPARACIÓN EFECTO</b></p> <p>realizar mantenimiento preventivo a la mampostería, construcción de medias cañas, hidrofugado y sellado.</p> | | | | |
| | | <p><b>PREVENCIÓN</b></p> <p>Se debe realizar mantenimiento periódico a la vegetación, hidrofugado y sellado de la misma.</p> | | | | |

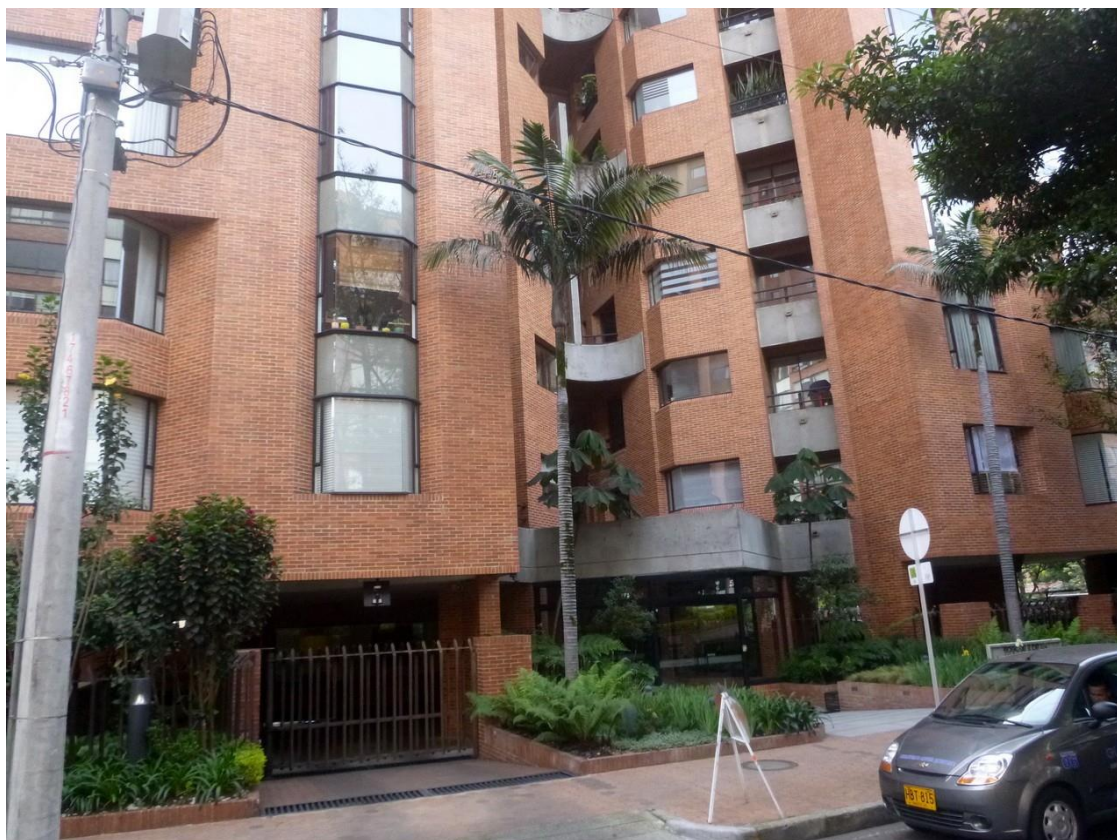
Fig.4

Esta investigación se realiza por dos fenómenos ocurridos en el área exterior al edificio; la primera es que el muro de cerramiento presenta inclinación y se ha fracturado y presenta grietas e inclinación.

El muro de cerramiento es de una altura aproximada de 3.00 m construido en muro de mampostería en bloques de arcilla y forjado en reja metálica, con columnetas tipo machón cada 2.67 m aproximadamente. Adicionalmente existe la construcción de una plataforma en adoquín de concreto, otras áreas en placa de concreto con jardineras, proyectadas fuera del área de sótanos del edificio, Se estiman cargas de 3.0 Ton en cada machón o columneta existente en el cerramiento.

El segundo fenómeno que se estudia en esta investigación tiene que ver con las plataforma fuera del área de proyección de torre, las cuales presentan hundimientos y algunos elementos que presentan fisuras y grietas.

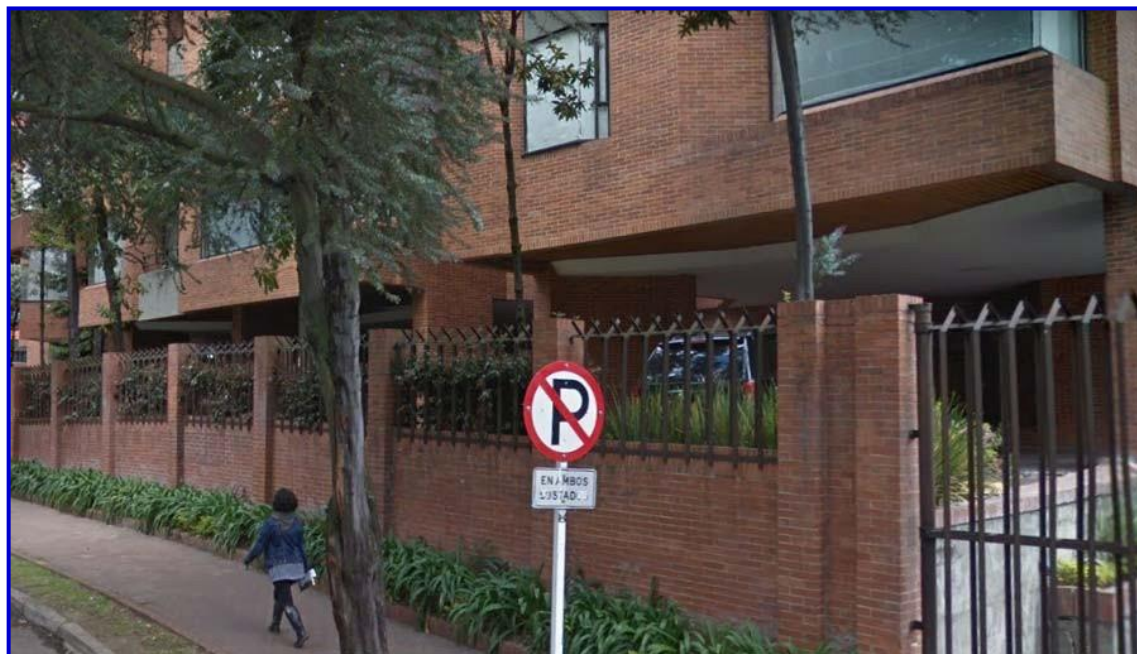
Los suelos investigados son suelos compresibles susceptibles a los cambios de humedad y a las cargas vehiculares expuestas. Adicionalmente la inclinación del terreno hace que por presión los niveles de agua se acumulen mas fácilmente en la parte más baja del predio.

El muro de cerramiento presenta deformaciones y daños causados por acumulaciones de agua en el material base y no cumple en esfuerzos al vuelco por lo tanto se plantea reforzamiento que controle vuelco peso, esfuerzos causados por expansión o consolidación.

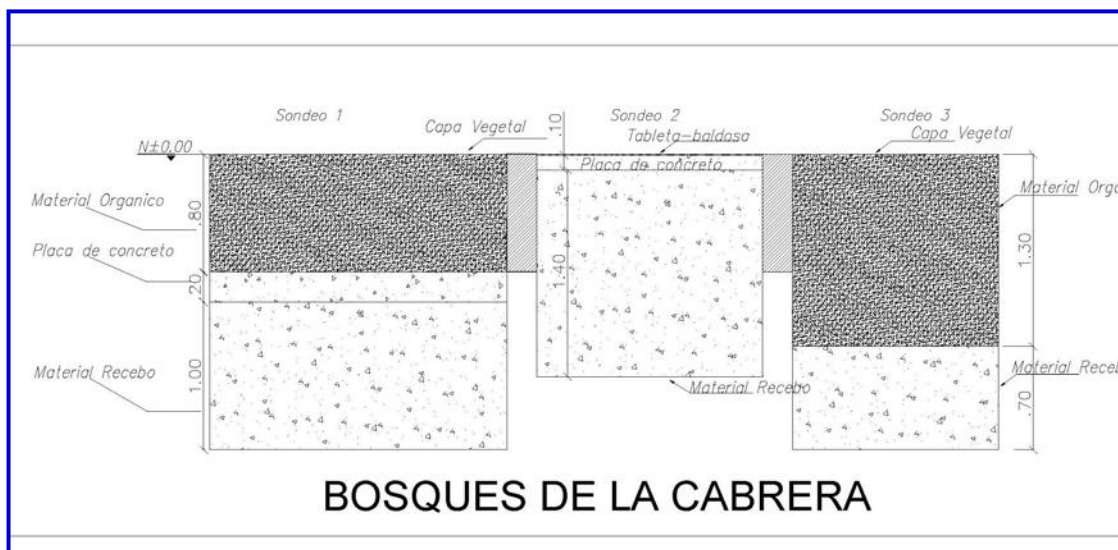
El recebo existente varía en altura de 1.50 m bajo el área de jardines a 2.00 m bajo placa de contrapiso en concreto con variación entre 1.30 m a 1.50 m y varía en calidad ya que bajo la placa se encontró un recebo con alto contenido en limo y bajo el jardín se encontró un recebo con contenido de arcilla y desechos de construcción "ladrillo", y bajo la placa de contrapiso existe un recebo de mejor calidad,

estos recebos pueden continuar su uso como subbase y se recomienda sustituir los últimos 40 cm reemplazándolos con recebo tipo SB-1 o B400 estabilizado con cemento en proporción 10:1 en volumen según normas INVIAS y teniendo en cuenta que no se detectan obras de drenaje se recomienda estabilizar los recebos.

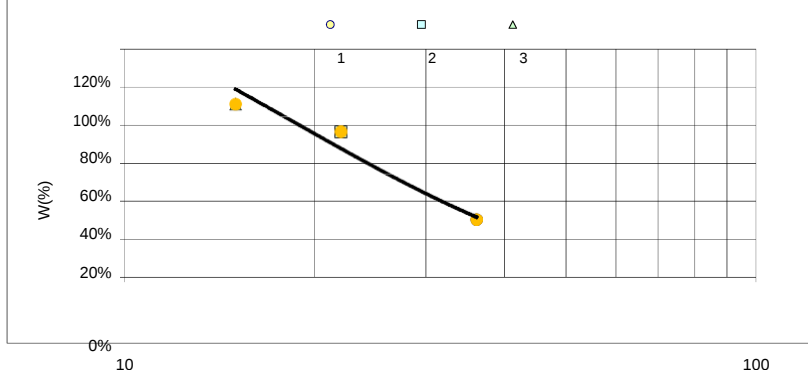
LIMITE LIQUIDO: **65,78%**  
LIMITE PLASTICO: **46,40%**  
INDICE DE PLASTICIDAD: **19,38%**  
CLASIFICACION U.S.C.: **MH-OH**

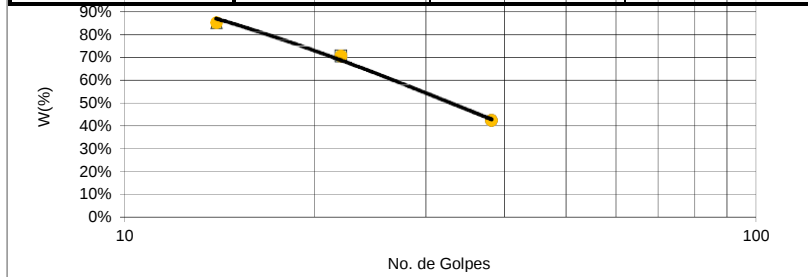
LIMITE LIQUIDO: **66,07%**  
LIMITE PLASTICO: **40,71%**  
INDICE DE PLASTICIDAD: **25,36%**  
CLASIFICACION U.S.C.: **MH-OH**

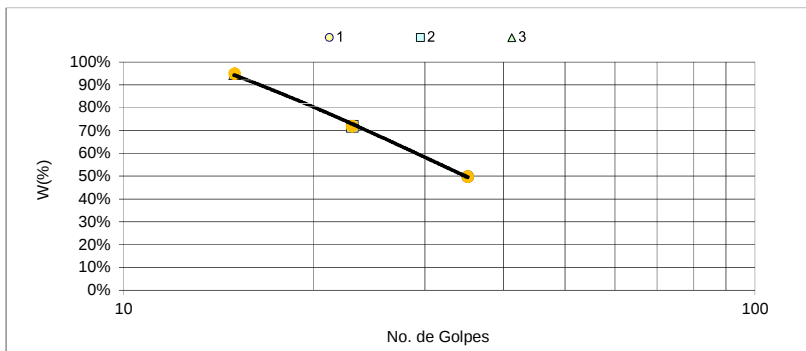
**LIMITE LIQUIDO:** **72,28%**  
**LIMITE PLASTICO:** **39,42%**  
**INDICE DE PLASTICIDAD:** **32,86%**  
**CLASIFICACION U.S.C.:** **MH-OH**
