**EVALUACIÓN PATOLÓGICA DEL BLOQUE DE LA FACULTAD DE INGENIERÍA  
UBICADO EN LA SEDE CENTRAL DE LA UNIVERSIDAD SURCOLOMBIANA EN LA  
CIUDAD DE NEIVA.**

**Trabajo como requisito para optar el título de Especialista en Patología de  
la Construcción**

**UNIVERSIDAD SANTO TOMAS  
FACULTAD DE CIENCIAS Y TECNOLOGIA  
ESPECIALIZACION DE PATOLOGIA DE LA CONSTRUCCION  
BOGOTA D.C. 2023**

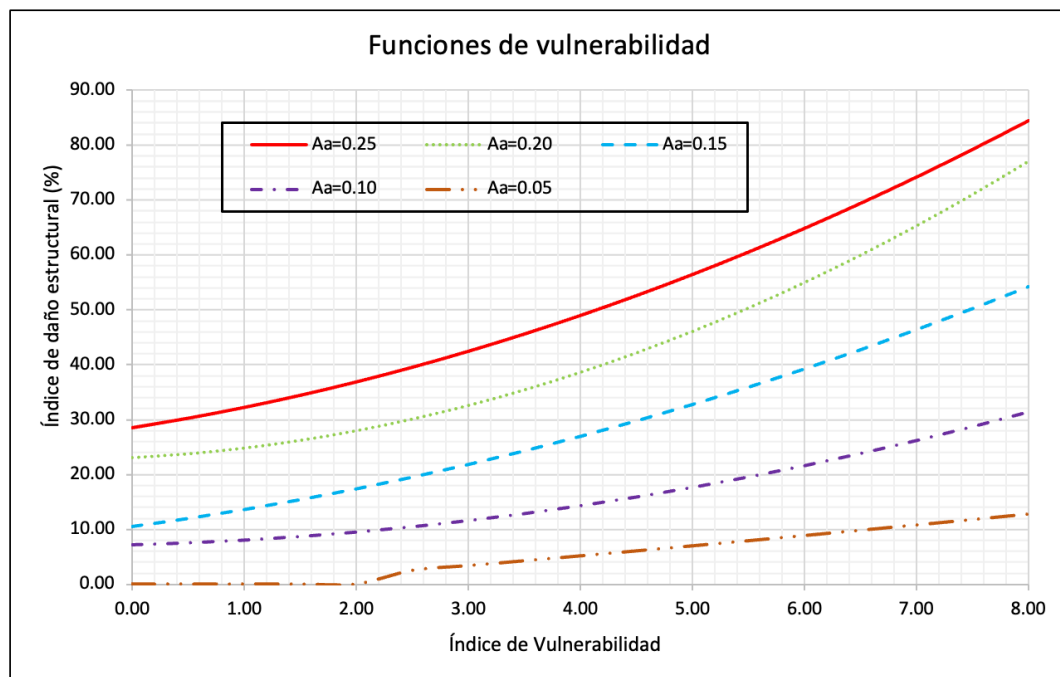
**Figura 29**

Teniendo en cuenta estas condiciones se obtiene un índice de vulnerabilidad de 4.27, lo cual indica que la edificación tiene un grado de vulnerabilidad medianamente bajo ante las disposiciones normativas, de igual forma como se puede evidenciar en la figura 29, esto indica que ante la aceleración máxima de terreno esperada para la ciudad de Neiva la edificación podría llegar a tener hasta un 49% de daño en sus elementos estructurales sin tener colapso, con base en las curvas de fragilidad construidas por los autores. (Maldonado & Chio Cho, 2008)

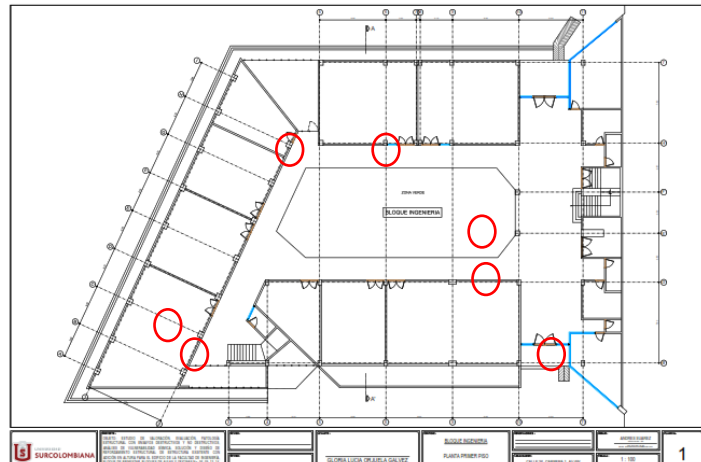
Primer piso:

- Columna ejes 10-E'
- Columna ejes 10-D'
- Columna ejes 11-B'
- Columna ejes 10-I'
- Columna ejes 8-H'
- Columna ejes 5-H'
- Columna ejes 2-C
- Columna ejes 3-B'

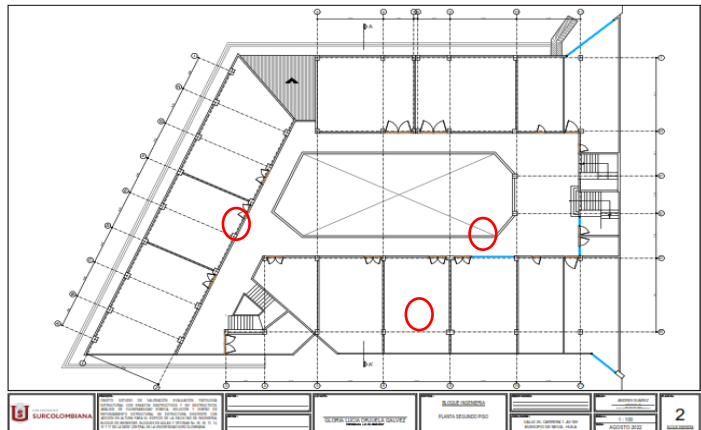
Segundo piso:

- Columna ejes 10 - F'
- Columna ejes 2 - G
- Viga ejes 5-6 eje I'
- Columna ejes 9'- D'
- Columna ejes 9 - B'

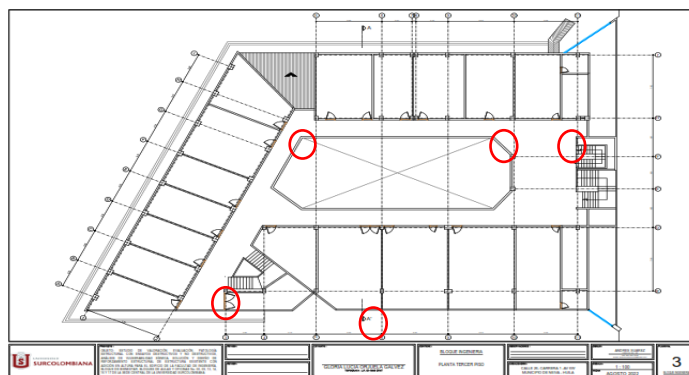
• Tercer piso:

- Columna ejes 2 - E
- Columna ejes 10 - H'
- Columna ejes 11 - H'
- Columna ejes 6 - D'
- Columna ejes 5 - H'

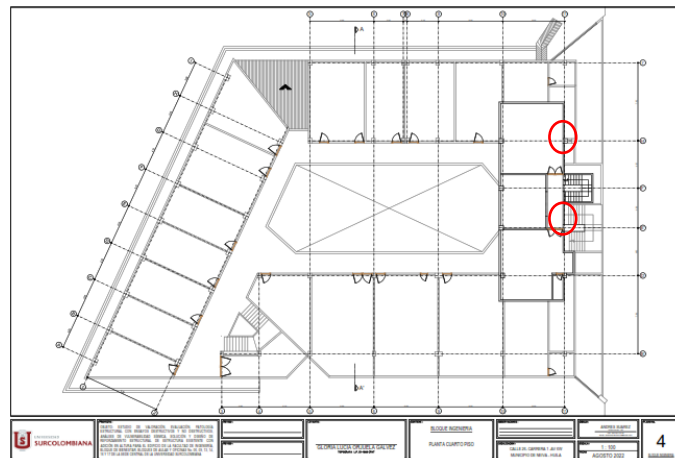
- Cuarto piso:
  - Columna ejes 11 - D'
  - Columna ejes 11 - H'

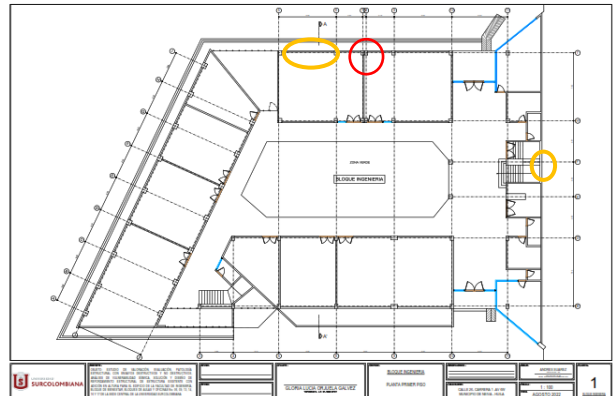
### Primer piso:

1. Cilindro No.1: Columna ejes 8–I' primer piso
2. Cilindro No.2: Viga eje I' entre ejes 5 y 6 primer piso
3. Cilindro No.6: Viga eje 12 entre ejes G' y F' primer piso

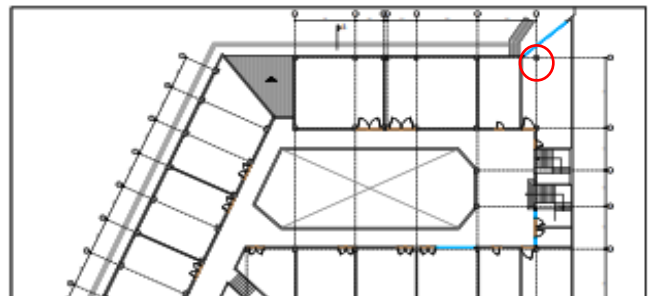
### Segundo piso:

4. Cilindro No.3: Columna ejes 3 – B' segundo piso

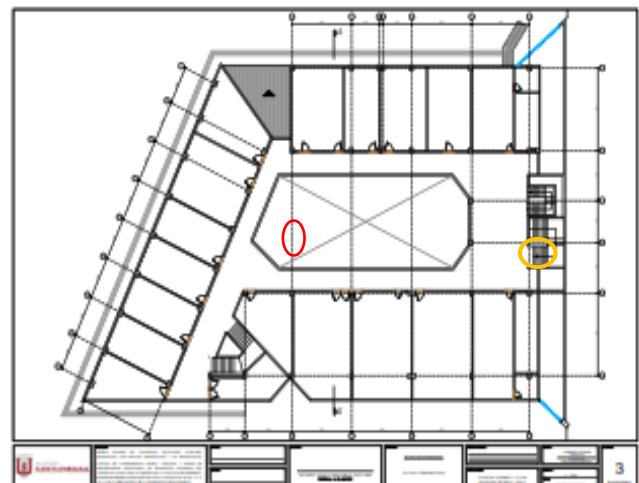
### Tercer piso:

5. Cilindro No.4: Columna ejes 5 - H' tercer piso
6. Cilindro No.5: Viga eje 11 entre ejes H' y G' tercer piso

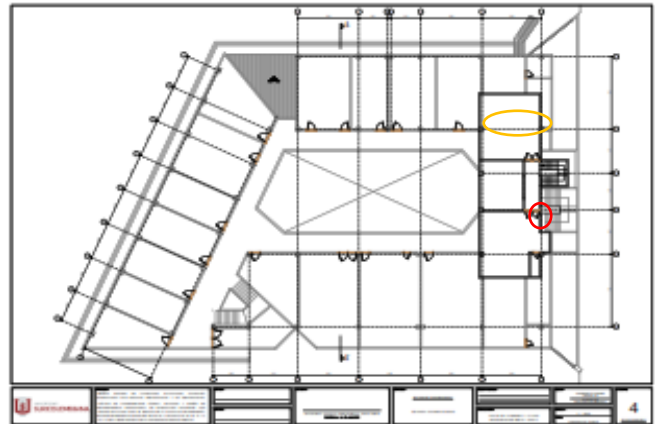
### Cuarto piso.

7. Cilindro No.7: Columna ejes  
11 - H' cuarto piso
8. Cilindro No.8: Viga eje I''  
entre ejes 10 y 11 cuarto piso

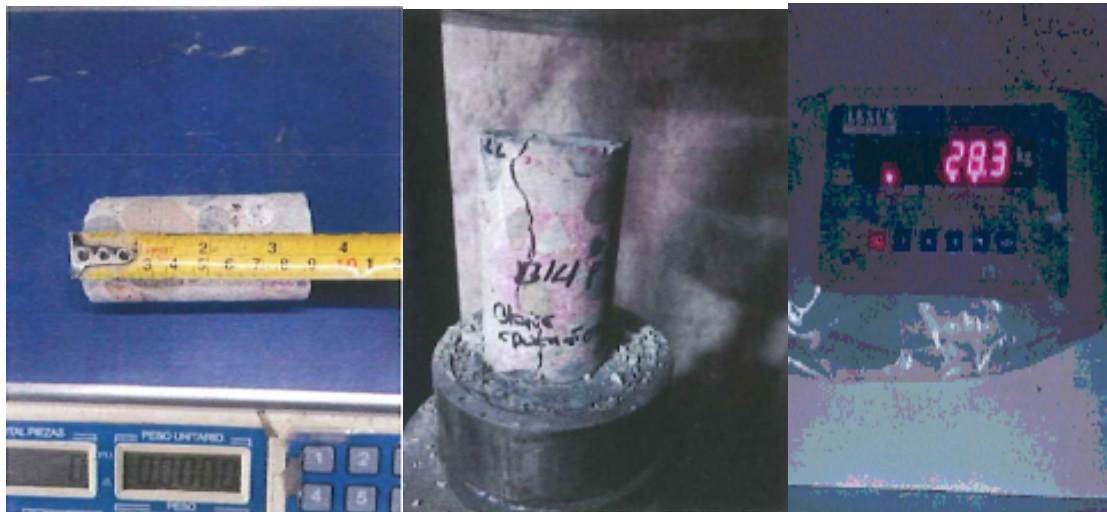
El promedio de la resistencia a la compresión de los núcleos extraídos (NTC 3658 – 673) es de **25,34 Mpa = 3.675 psi**, entregados por la empresa GINGEOLAB. S.A.S – Anexo 7.

Realizando un análisis comparativo con el promedio de la resistencia medida con el martillo de rebote (Numeral 15.2.1), presenta una diferencia de (3.9 Mpa), obteniendo resultados similares y superiores a los 21Mpa que se presentan en los planos de diseño original del proyecto, por lo cual el concreto a pesar de la edad de la edificación presenta características favorables y cumple con los lineamientos del diseño original y los requerimientos actuales para concretos en elementos estructurales principales.

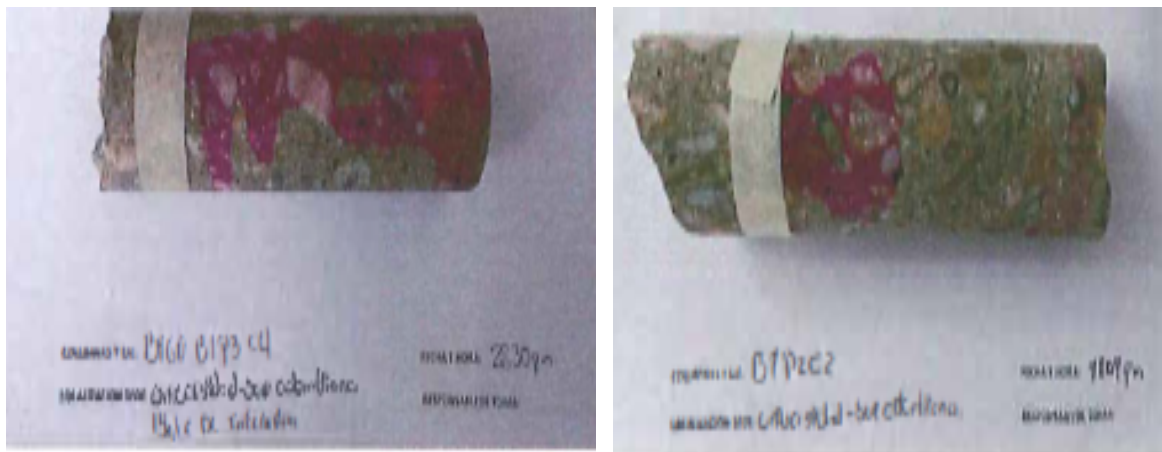
En la Facultad de Ingeniería, para el ensayo de carbonatación se tomaron los 8 núcleos extraídos de los elementos estructurales (VIGA-COLUMNA) en cada uno de los

pisos. A estos elementos estudiados se les practico la prueba de Carbonatación con el fin de establecer la calidad del concreto y su afectación en el acero a partir del contenido de humedad encontrada en los concretos.

De acuerdo al análisis de las muestras, se evidencia que la calidad de los materiales es **media** a **alta** considerando que su densidad está por debajo del rango establecido por las especificaciones normativas para el concreto de reforzado en algunas zonas que no representa una cantidad mayoritaria del proyecto, Sin embargo se obtienen resultados de resistencia a la compresión  $F'c$  favorables, lo cual es acorde a los materiales empleados en la época.
