PASANTÍA EN LA SECRETARÍA DE INFRAESTRUCTURA, SERVICIOS
PÚBLICOS Y MEDIO AMBIENTE DEL MUNICIPIO DE JENESANO, BOYACÁ

JUAN SANTIAGO ARIAS PUENTES

UNIVERSIDAD SANTO TOMÁS SECCIONAL TUNJA

PASANTÍA PARA OBTENER EL TÍTULO DE INGENIERO CIVIL

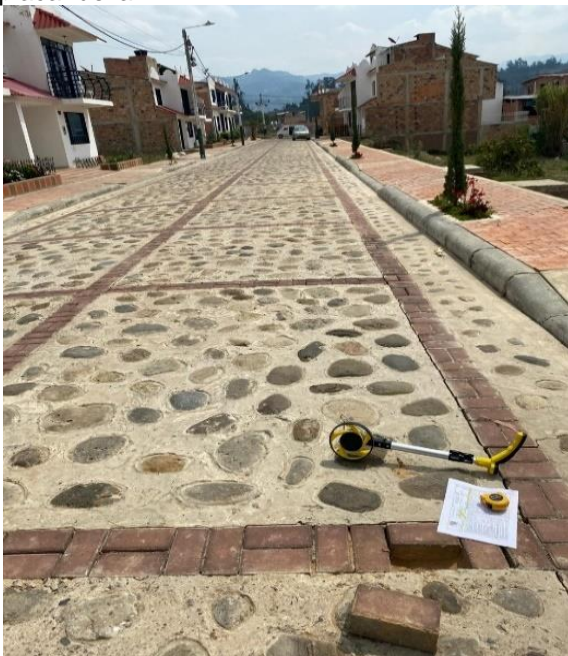
Ilustración 37. Toma de medidas de la placahuella

Se realizaron dos visitas de revisión por parte de la Contraloría, la primera visita fue a la placahuella en la Carrera 3 para verificar lo ejecutado en ese contrato. Durante la inspección, se evidenciaron grietas en la placa, las cuales posiblemente se generaron debido a que el espesor de la misma no cumplía con lo estipulado, ya que era de 9 cm en lugar de los 15 cm especificados en el contrato (ver ilustración 38). El bajo espesor de la placa pudo haber llevado a una capacidad estructural insuficiente, aumentando el riesgo de deformaciones y grietas bajo carga. Además, se observó una falla estructural en la intersección de dos viviendas (ver Ilustración 39), donde se detectó un agrietamiento notable. La segunda visita fue a otra placahuella en la carrera 2 donde solo se verificaron algunas medidas (ver Ilustración 40).

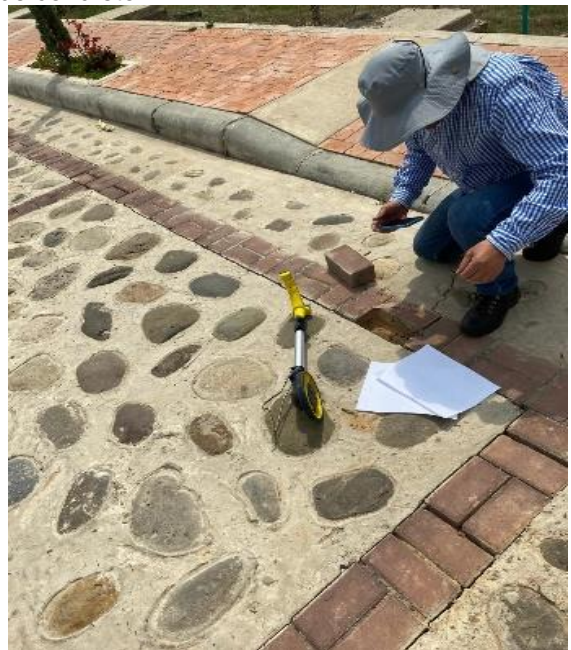
Ilustración 38. Medición del espesor de la placa de concreto

La visita de revisión con la Contraloría permitió detectar las falencias presentes en algunos proyectos ya entregados a la Alcaldía Municipal por parte de los contratistas, tales como deterioro y agrietamiento en las placahuellas y, en una de estas, el espesor de la placa no cumplía con lo estipulado en el contrato. Esta revisión fue crucial para asegurar que las obras entregadas cumplan con los estándares de calidad y las especificaciones técnicas acordadas; esto permite el desarrollo de habilidades para realizar diagnósticos técnicos y la interacción con los auditores de la Contraloría también promovió el intercambio de conocimientos, mejorando la comprensión de las normativas y especificaciones técnicas que deben respetarse en los proyectos de construcción.
