**ESTUDIO DE PATOLOGIA SOBRE ASENTAMIENTOS Y DEFORMACIONES EN  
OBRAS DE MITIGACIÓN TEMPORAL QUEBRADA BOTADERO MUNICIPIO DE  
VILLARRICA (TOLIMA)**

**UNIVERSIDAD SANTO TOMÁS  
VICERECTORIA DE UNIVERSIDAD ABIERTA Y A DISTANCIA  
ESPECIALIZACIÓN EN PATOLOGÍA DE LA CONSTRUCCIÓN  
IBAGUÉ  
2025**

El desarrollo del presente estudio patológico busca identificar las causas de las lesiones que afectan las obras de mitigación temporales realizadas en la quebrada el Botadero del municipio de Villarrica-Tolima, con el propósito de realizar un diagnóstico mediante el uso de la metodología establecida, para establecer la intervención indicada a estas obras construidas hace 4 años, las cuales fueron realizadas para mitigar el riesgo que genera las crecientes súbitas de la quebrada sobre la población de Villarrica.

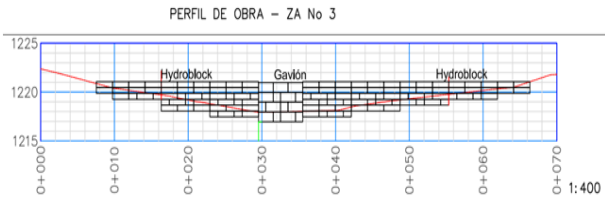
En todo el dique se observa presencia de organismos vegetales, establecidos en ellos, lo que ha contribuido con el deterioro prematuro de los sacos, en algunos de ellos se observa, como las especies vegetales han perforado el material, lesión que genera que por estos orificios salga el material de lleno. (tabla 7).

| Muro en gavion | | | N/A |
| Lleno de muro | | | |

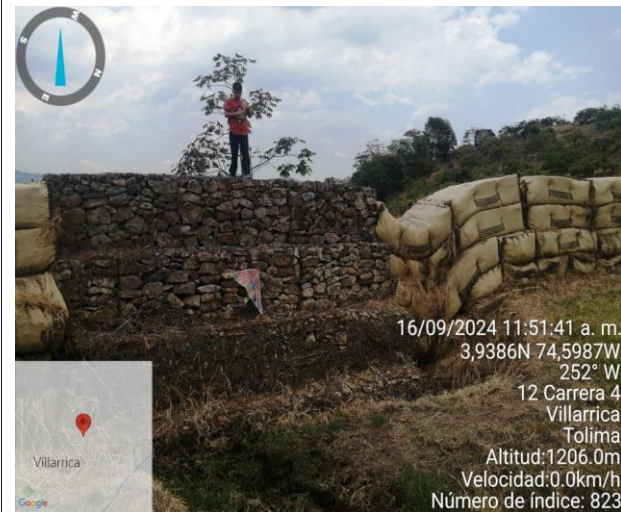
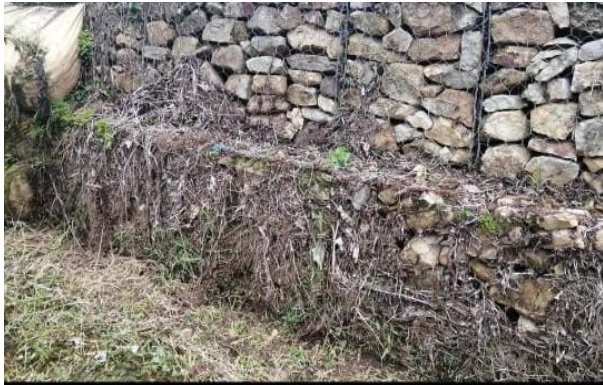
Registro y caracterización de lesiones colmatación material granular fino en gavión

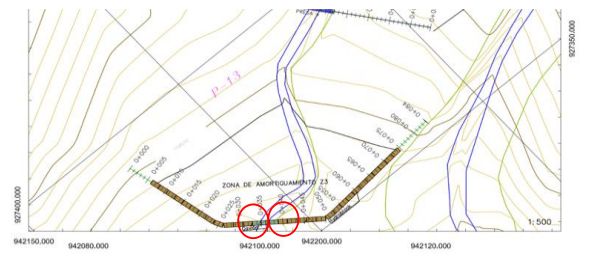
## Registro y caracterización de lesiones deformación sacos de hidroblock.

| Muro en hidroblock | | | N/A |
| Saco hidroblock | | | |

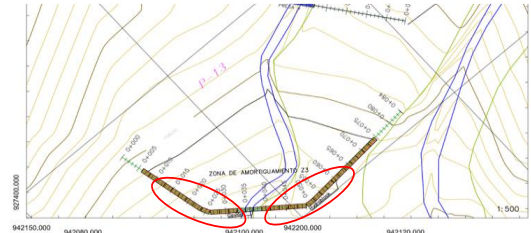
Registro y caracterización de lesiones presencia de organismos vegetales en hidroblock.

| Muro en hidroblock | | | N/A |
| Saco hidroblock | | | |
| Presencia de organismos vegetales, con altura de especies arboreas, de aprox. 2 años de crecimiento. | | | La no realización de mantenimientos y limpieza de las obras, favorece el desarrollo de especies arboreas, arvenses y pastos de porte bajo, ocasionando el daño del material de los sacos de hidroblock, a causa de las raíces y el brote de organismos vegetales. |

| ELEMENTO ESTRUCTURAL: | | | Se recomienda realizarlos mantenimientos y limpiezas periodicas de los muros, con el fin de evitar que los organismos vegetales, se establezcan y generen daño a los materiales del hidroblock. |

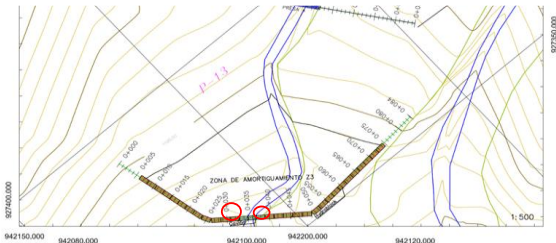
Registro y caracterización de lesiones socavación por erosión hídrica.

| Quebrada el Botadero | | | N/A | |
| Cauce de la quebrada | | | | |

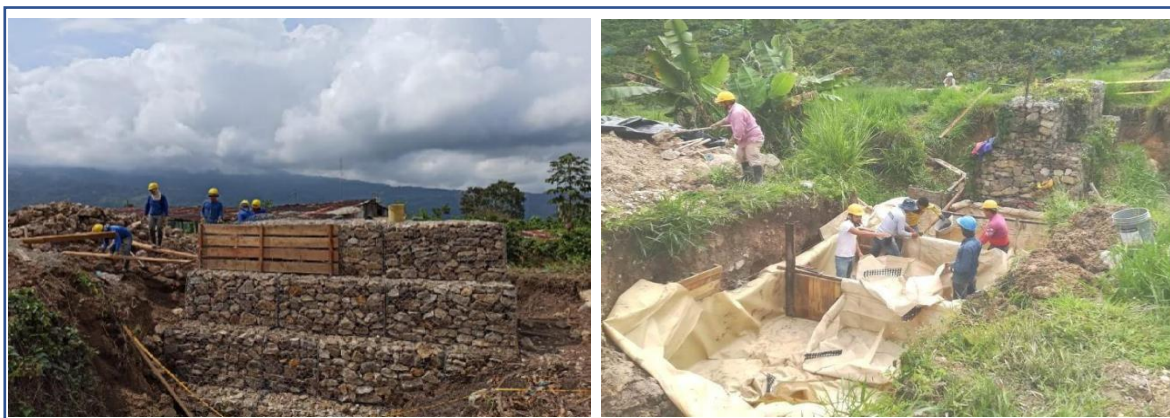
### Ilustración 33.

Sumado a lo anterior, durante la ejecución de las obras se presentó la pandemia de COVID 19, situación que generó la suspensión de actividades de obra, lo que no solo afectó la programación y costos de obra, sino que también se vio representado en cambios en el personal de obra y el deterioro de las actividades, toda vez que debieron ser abandonadas, hasta que se reactivaron las actividades. Lo anterior se puede observar en la ilustración 27, donde el gavión muestra presencia de organismos vegetales en todo el elemento.
