**ANÁLISIS DE LESIONES A LA ESTABILIZACIÓN CON CRUDO DE CASTILLA  
DE LA VÍA QUE CONDUCE A LA VEREDA EL CANEY, EN EL  
DEPARTAMENTO DEL META**

**UNIVERSIDAD SANTO TÓMAS  
VICERRECTORÍA GENERAL DE UNIVERSIDAD ABIERTA Y A DISTANCIA  
ESPECIALIZACIÓN PATOLOGÍA DE LA CONSTRUCCIÓN  
VILLAVICENCIO  
2018**

**Trabajo de Grado presentado como requisito para optar al título de:  
Especialista en Patología de la Construcción**

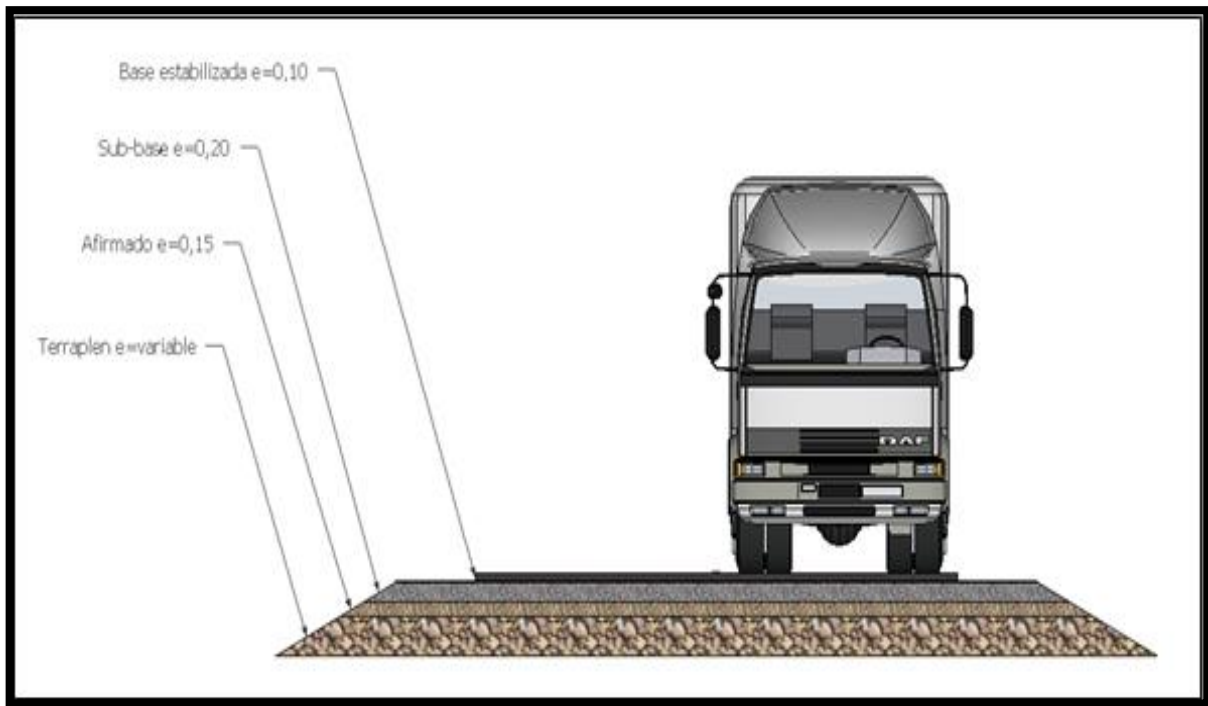
**Figura 10** Corte y espesores de materiales, Perfil actual de la vía en análisis, fuente: Propia

Los procedimientos constructivos observados durante la ejecución de la obra no fueron los óptimos, ya que entre otros aspectos el material estabilizado no fue protegido debidamente y no hubo homogeneidad en la mezcla, de tal forma que prematuramente se empezaron a presentarse daños con severidad alta en la superficie de la vía tales como Afloramientos, huellas longitudinales y desplazamientos, etc.

Actualmente en el departamento del Meta se realizan procesos “rudimentarios” para la construcción de vías estabilizadas con crudo de castilla, aún no existen políticas públicas de estandaricen los métodos a seguir, de esta forma el mezclado de la base granular con el crudo se realiza con motoniveladora generando una mezcla no homogénea que posteriormente se refleja en inconvenientes superficiales.
