LINEAMIENTOS PARA LA PROPUESTA DE PRESERVACIÓN DE LA IGLESIA
DE NUESTRA SEÑORA DE CHIQUINQUIRÁ Y SAN LAUREANO DEL REAL DE
MINAS DE BUCARAMANGA

MARIAN JOHANNA RUGELES PÁEZ

UNIVERSIDAD SANTO TOMÁS, BUCARAMANGA
DIVISIÓN DE INGENIERIAS Y ARQUITECTURA
FACULTAD DE ARQUITECTURA
BUCARAMANGA
2014

Trabajo de grado para optar al título de Arquitecta

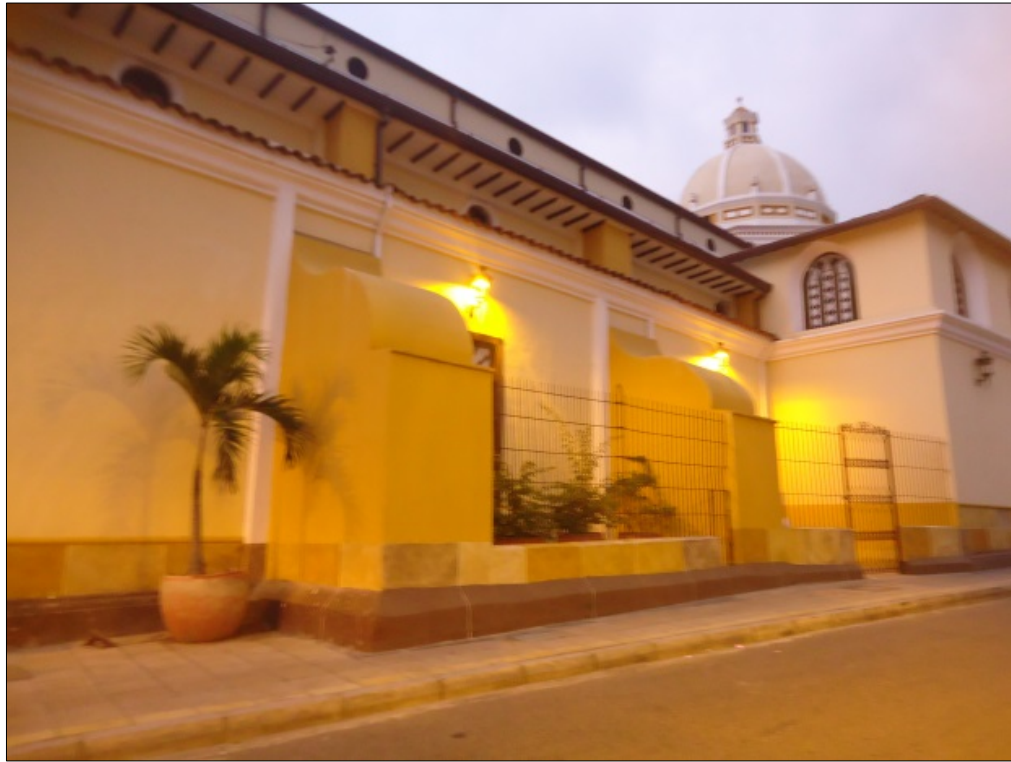
Figura 31. Refuerzo al paredón, estribos en el año 2014

“El 18 de mayo hay un temblor, durante el cual la iglesia sufre daños más que todo en la nave del costado Sur, hay que levantar entonces tres gruesos bastiones para dar seguridad al paredón del lado de la calle, para no dejar seguir el daño adelante.”⁶¹ (Ver figura 31)

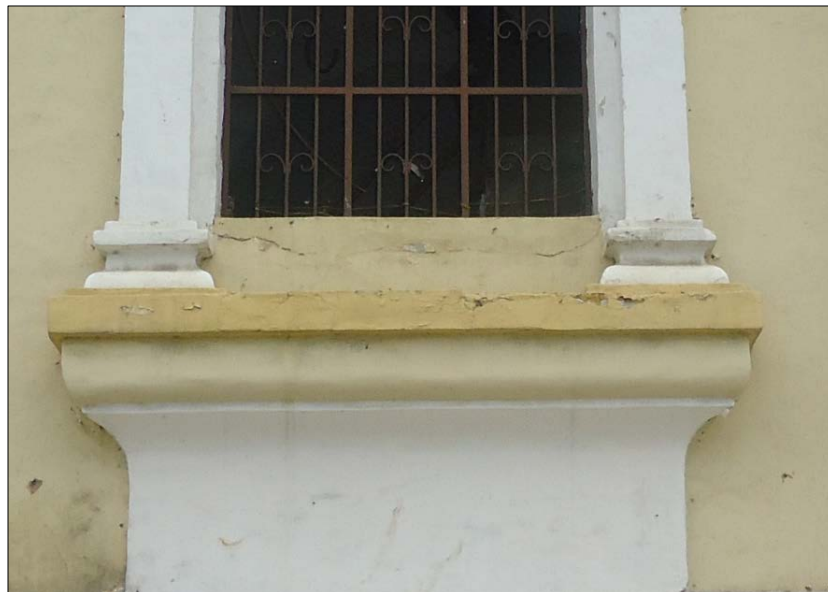
F1. Fisura, ensuciamiento, decoloración o mancha

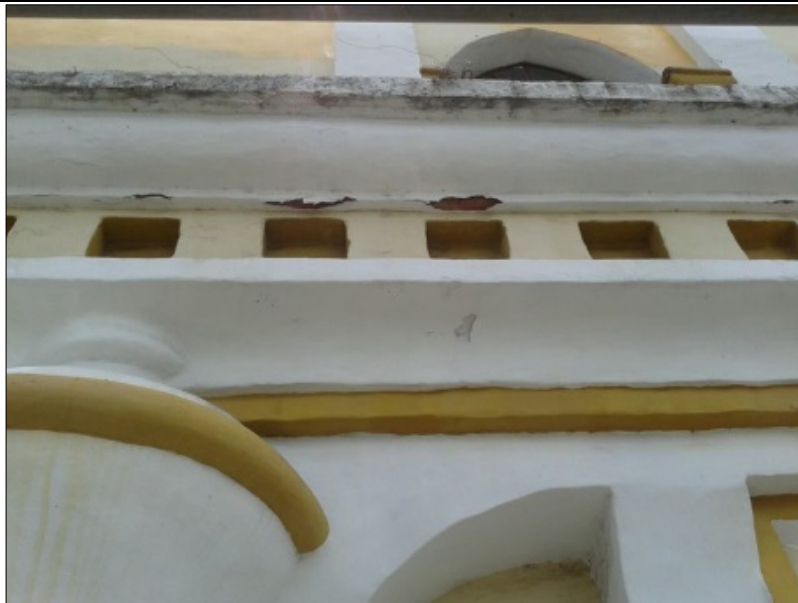
F2. Ensuciamiento, ennegrecimiento, costras desprendidas, desconchado, decoloración o mancha.

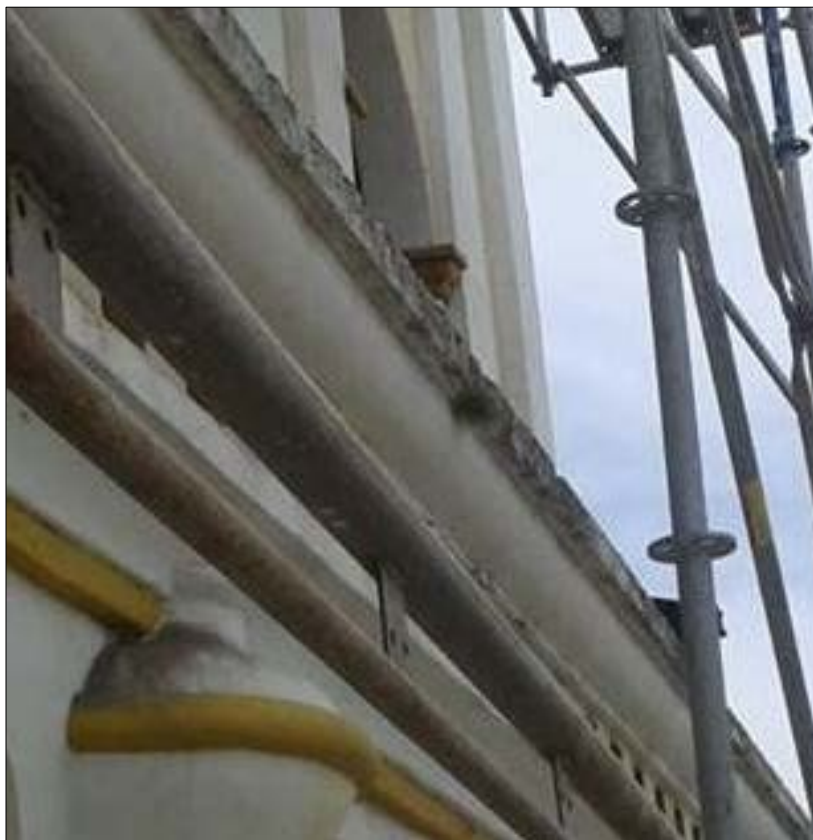
F3. Ensuciamiento, ennegrecimiento, costras desprendidas, mohos, vegetación superior, decoloración o mancha

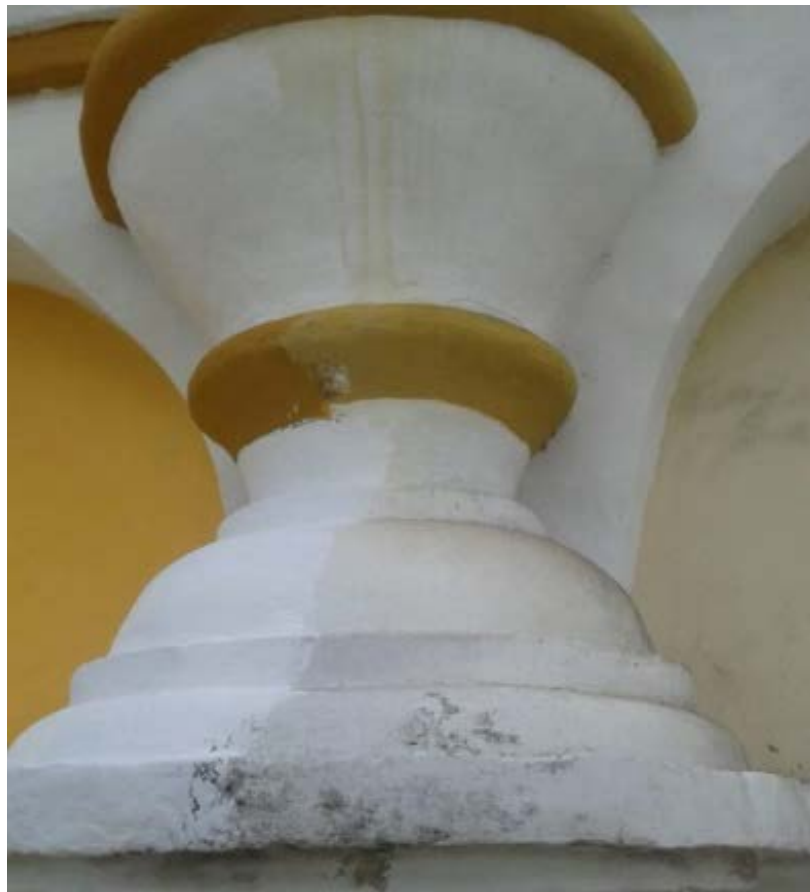
F5. Ensuciamiento, ennegrecimiento, costra desprendida, desconchado, intervenciones impropias, decoloración o mancha, lavados.

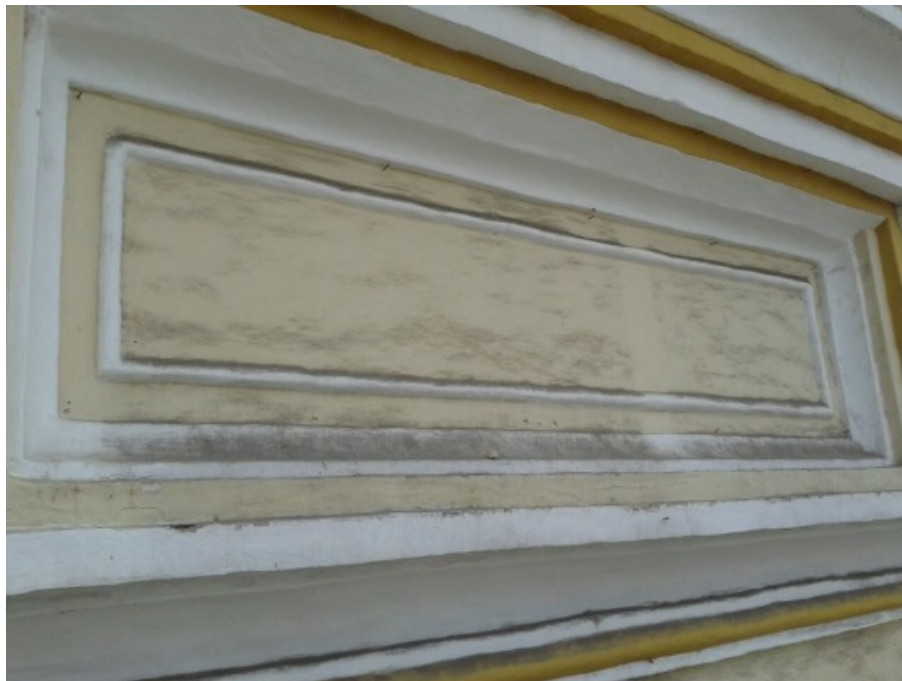
F7. Ensuciamiento, decoloración o mancha

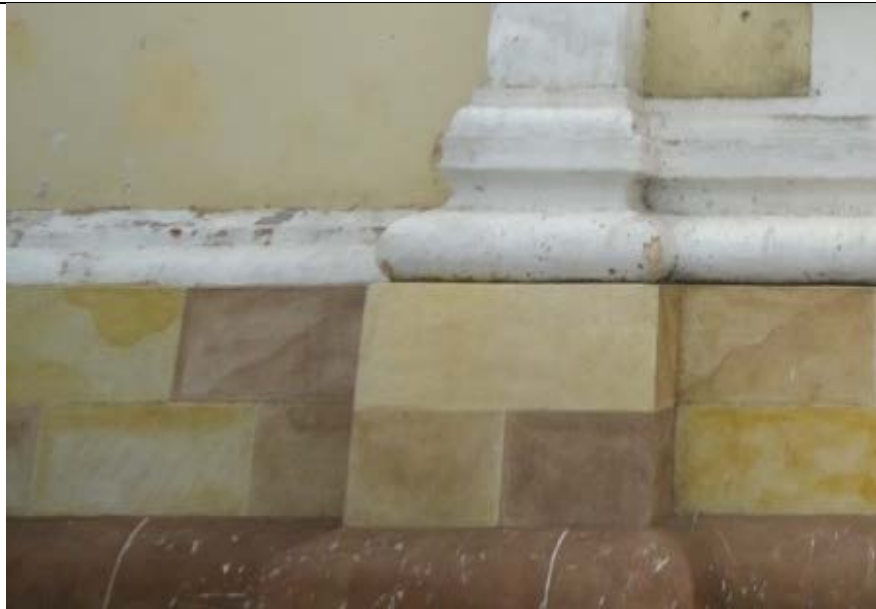
F8. Suciedad, ensuciamiento, decoloración o mancha, excremento de palomas, intervenciones impropias

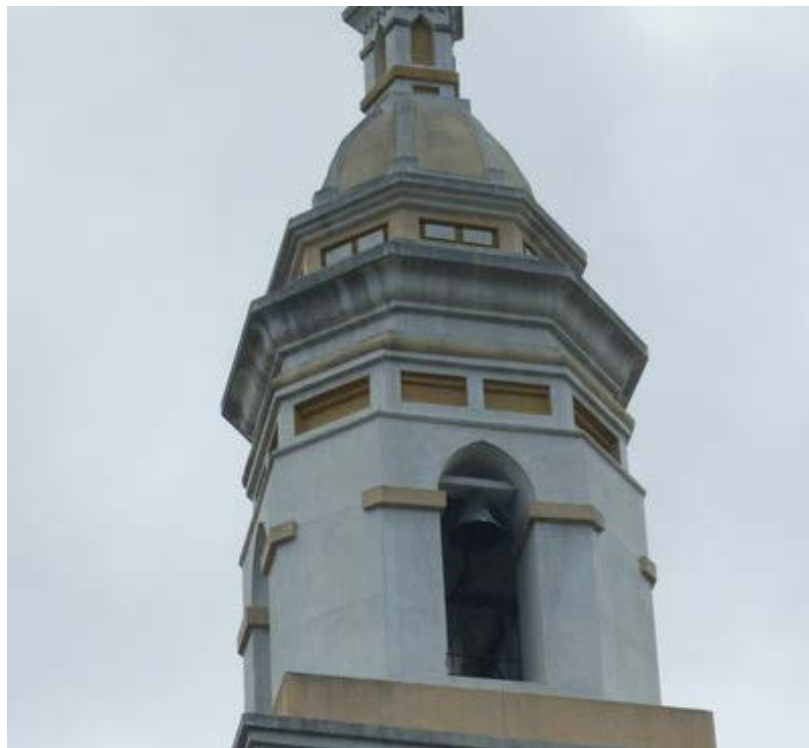
F9. Ensuciamiento, ennegrecimiento, decoloración o mancha, lavados.

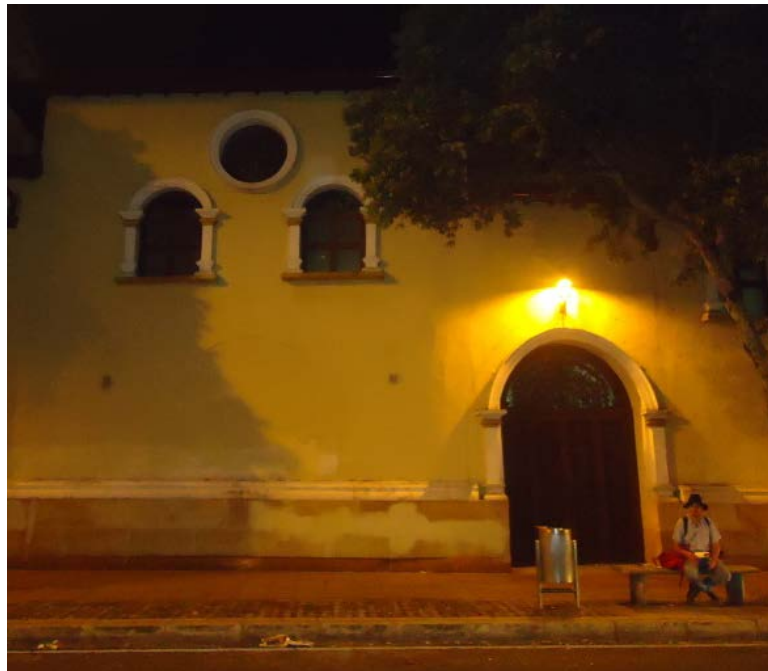
F2. Acciones vandálicas, intervenciones impropias, decoloración o mancha.

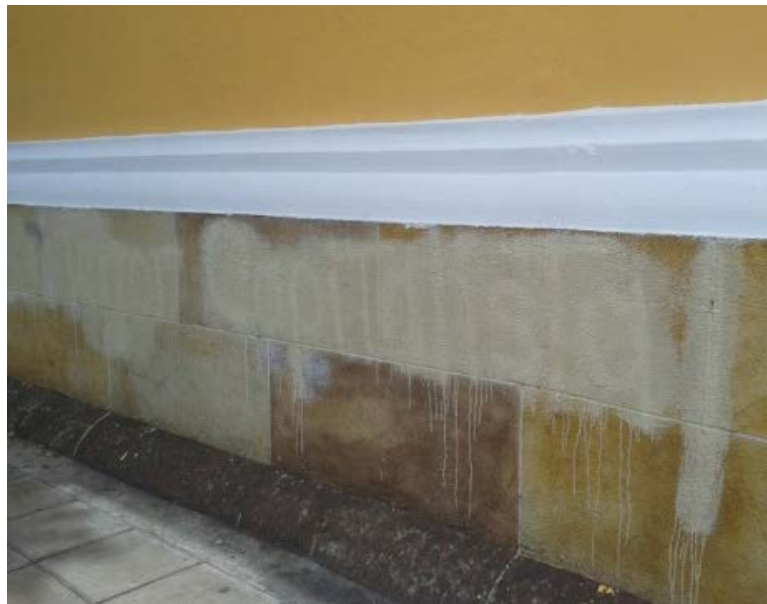
F4. Intervención impropia, acciones vandálicas, excremento de palomas.

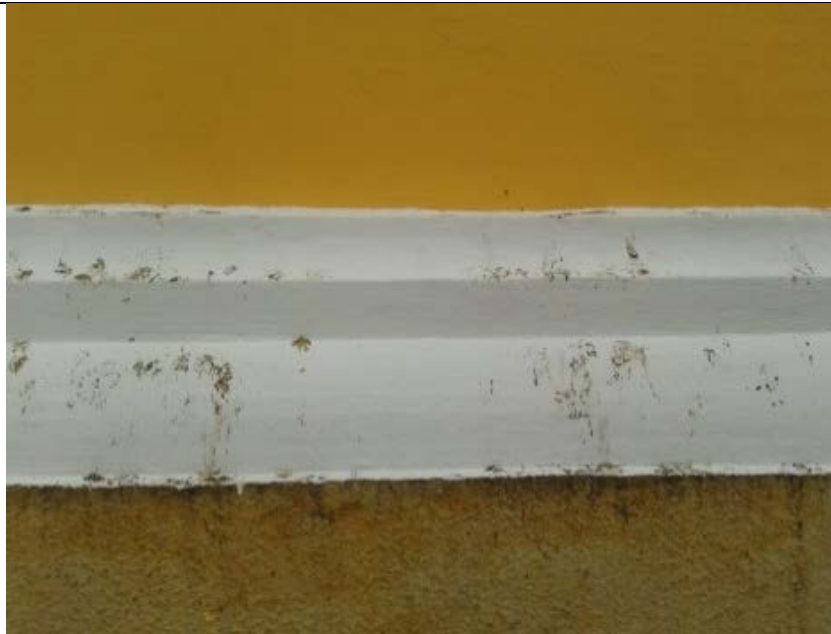
F5. Excremento de palomas, intervención impropia.

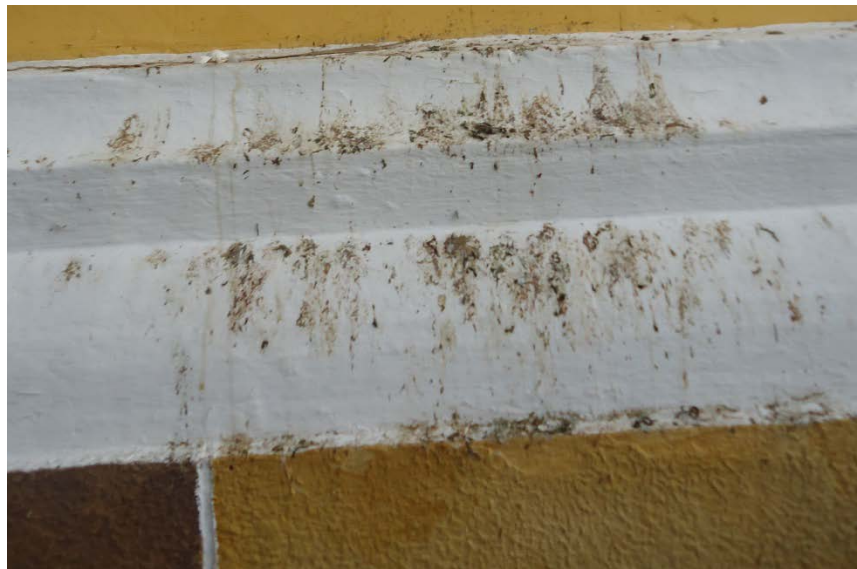
F6. Excremento de palomas, intervención impropia

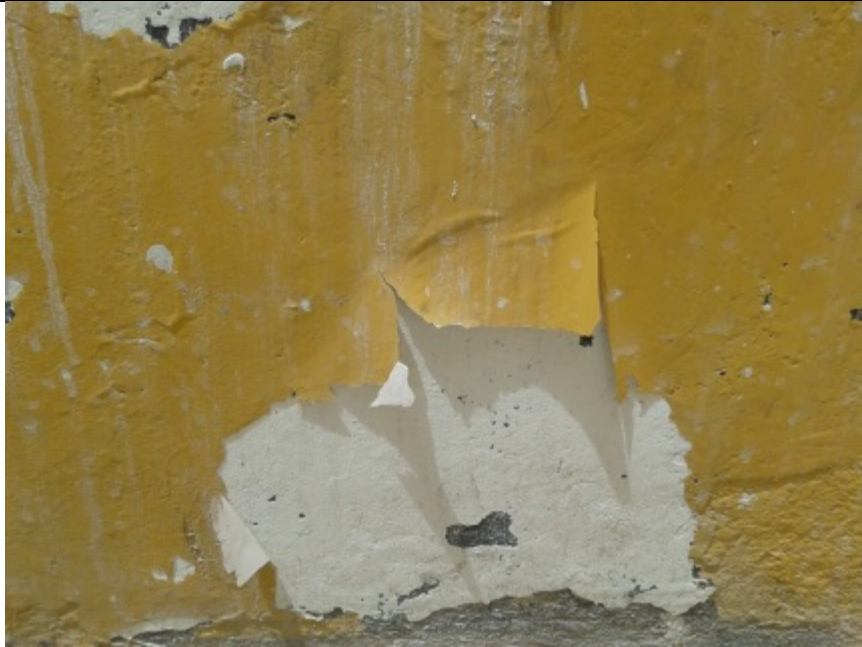
F3. Ensuciamiento, desconchado. Decoloración o mancha.

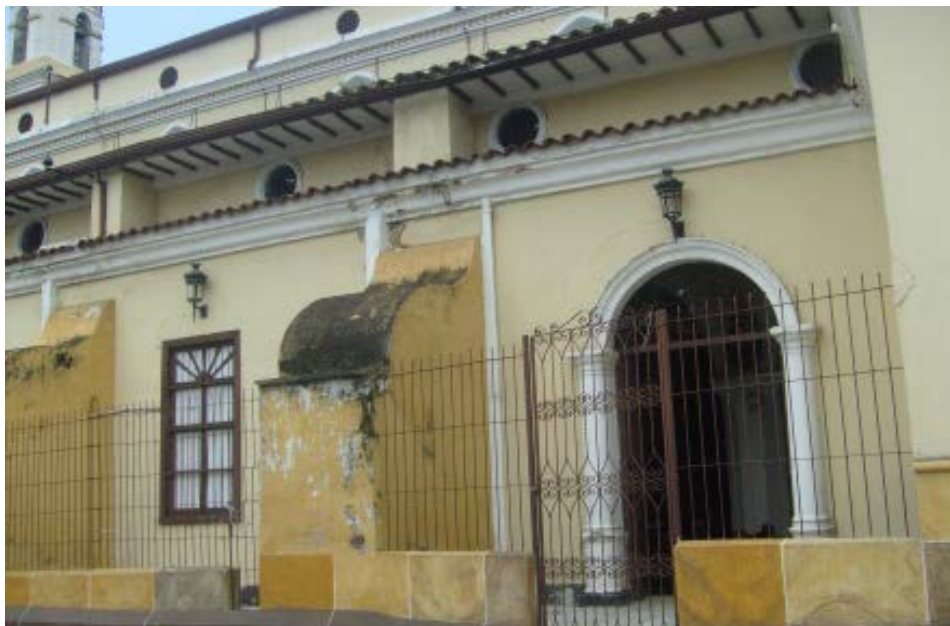
F6. Ennegrecimiento, decoloración o mancha, intervenciones impropias.

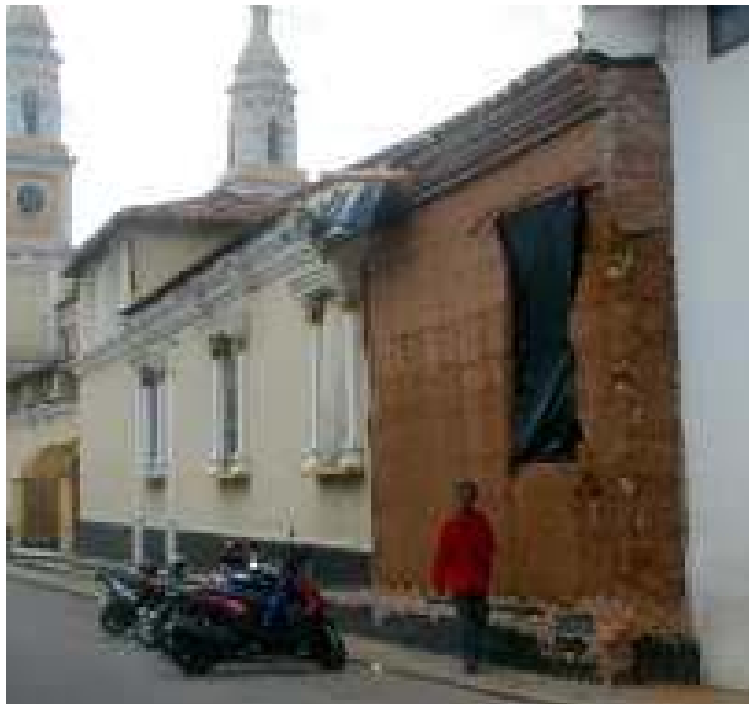
F8. Desplome, reconstrucción posterior.

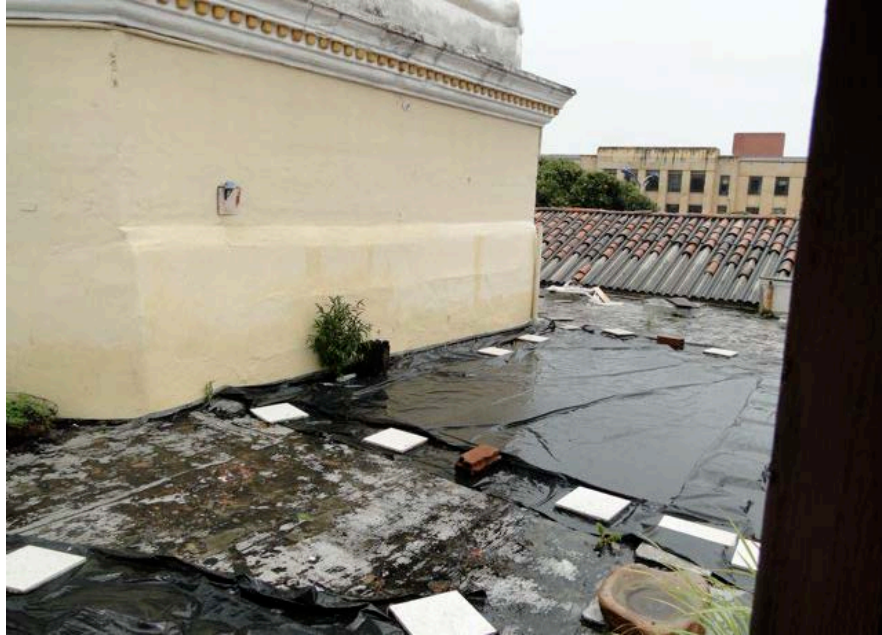
F1. Ennegrecimiento, vegetación superior, intervenciones impropias

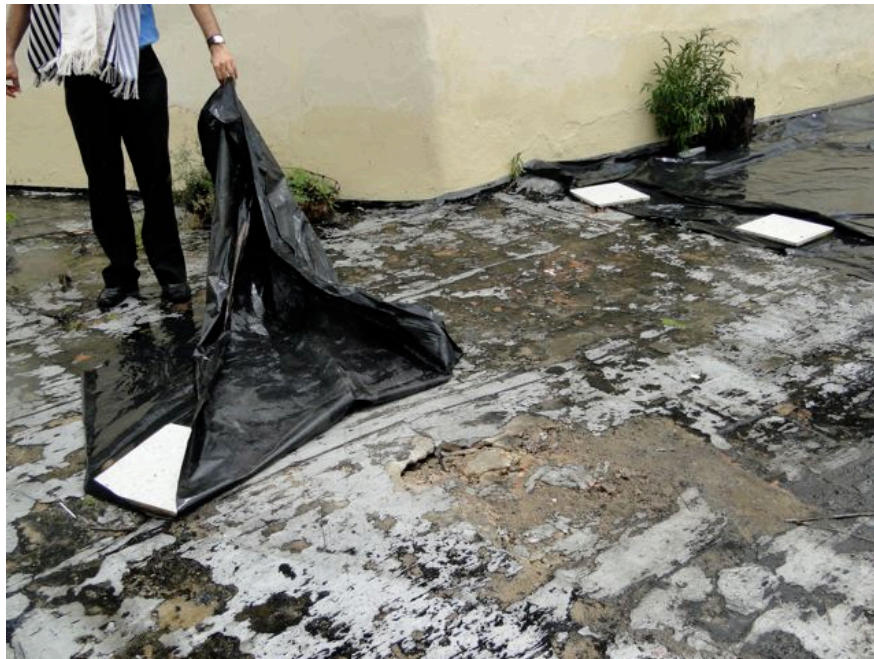
F2. Ennegrecimiento, vegetación superior, intervenciones impropias

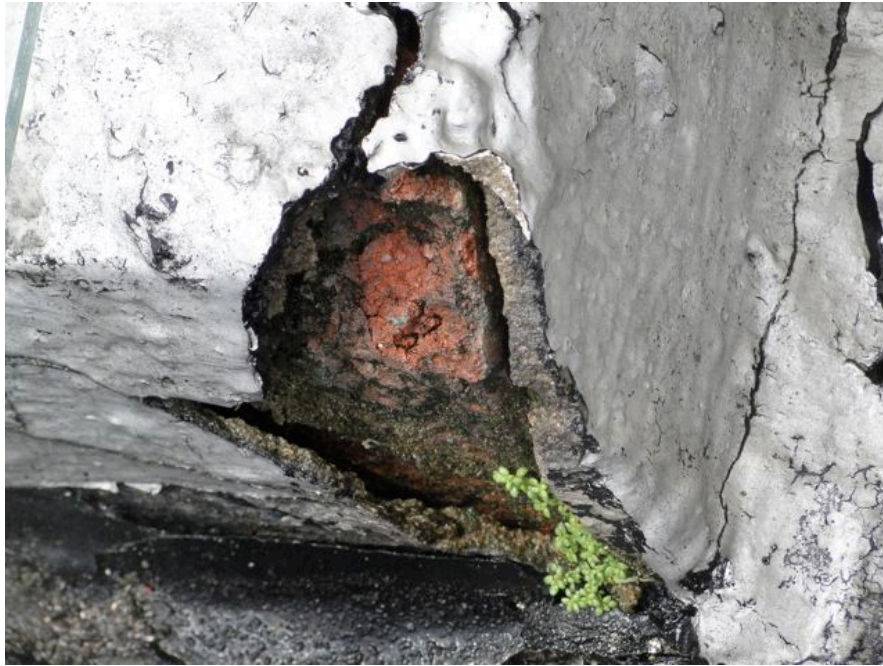
F3. Vegetación superior, fisura, ennegrecimiento, costras desprendidas, desconchado

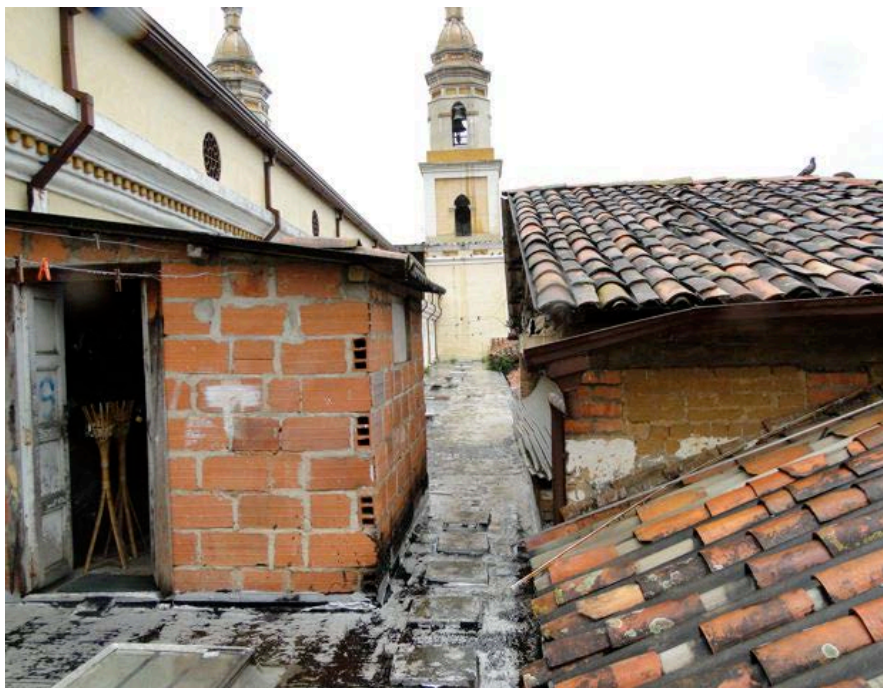
F4. Elemento impropio, ennegrecimiento, intervenciones impropias.

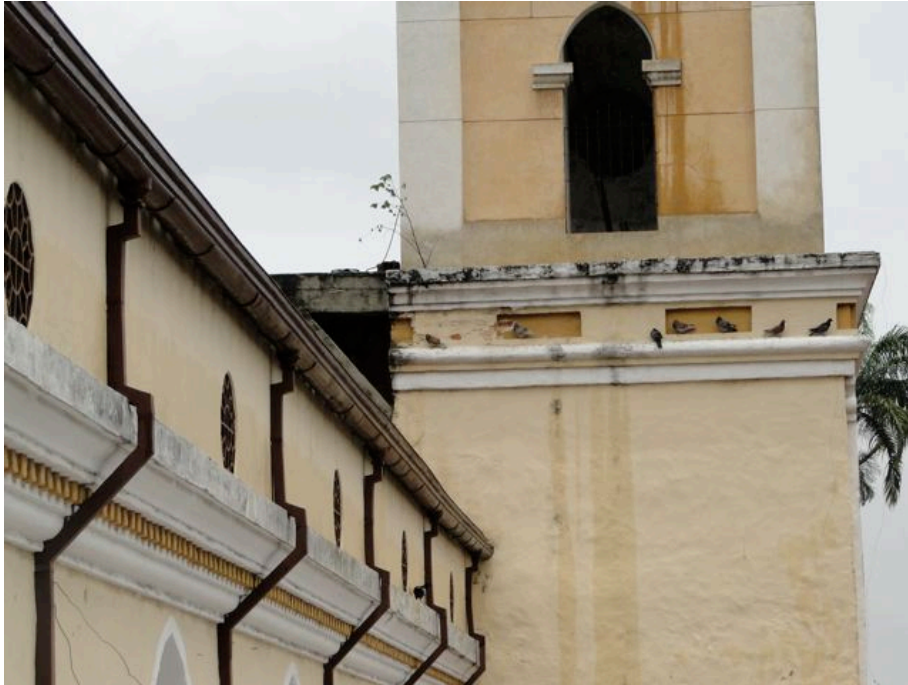
F5. Lavados, vegetación superior, ennegrecimiento, presencia de palomas, decoloración o mancha.

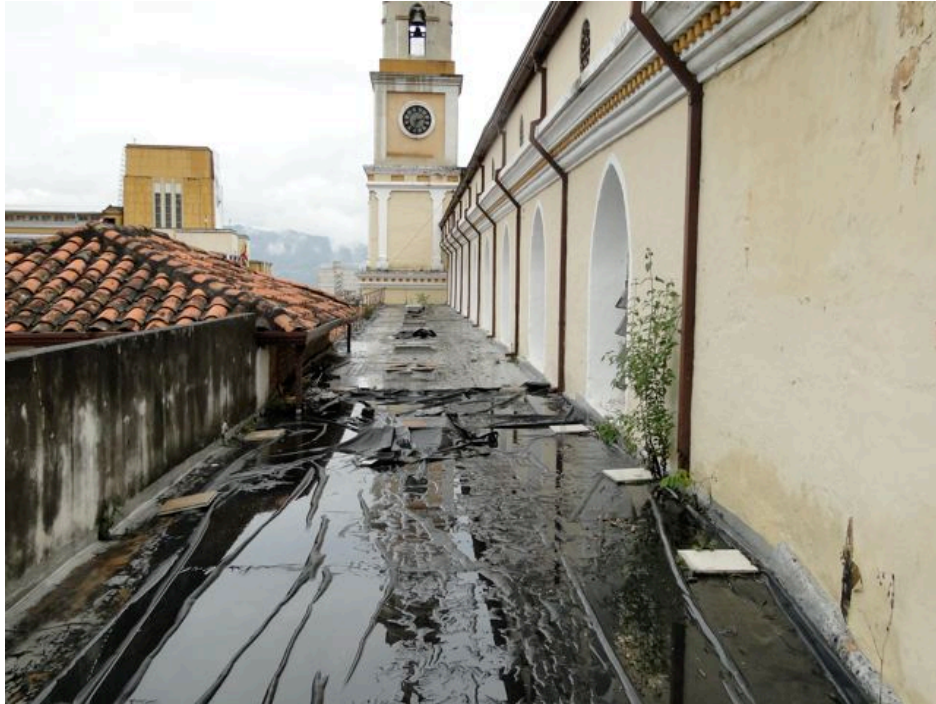
F7. Ennegrecimiento, lavado, vegetación superior, decoloración o mancha.

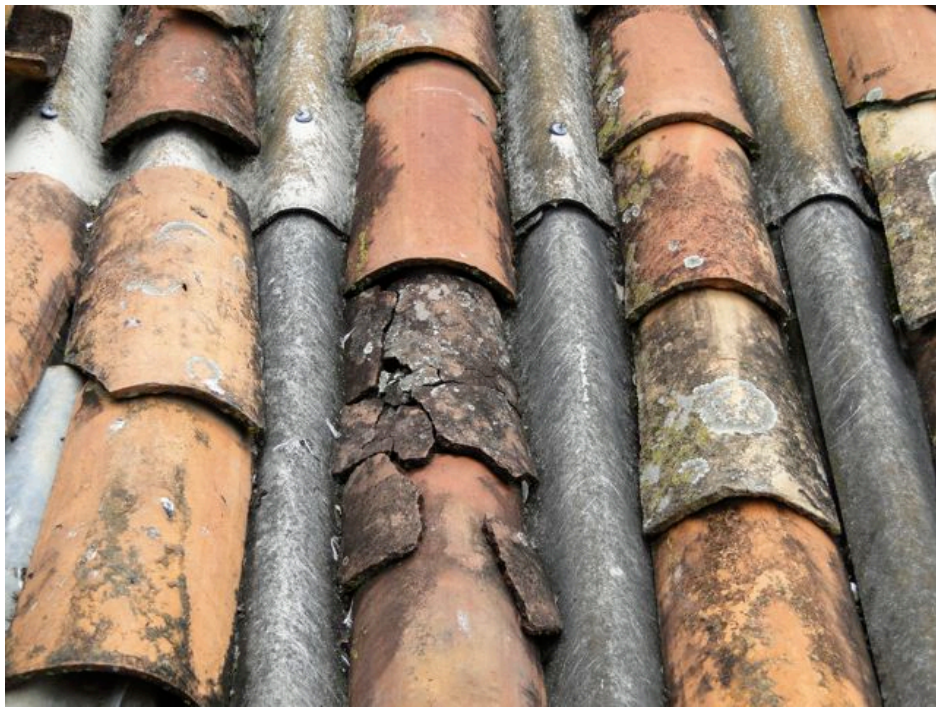
F8. Elemento impropio

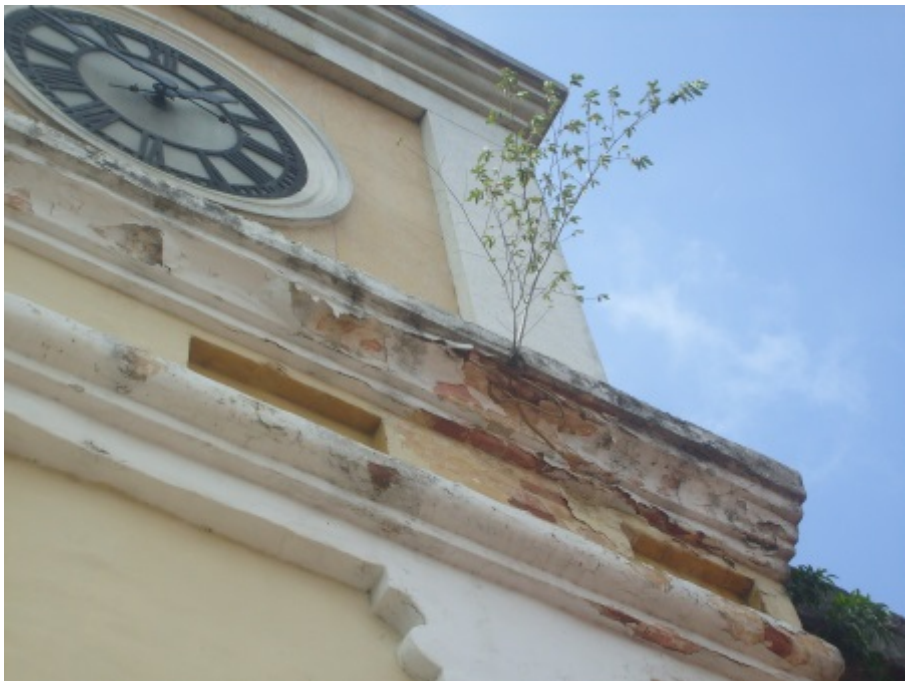
F11. Ensuciamiento, decoloración o mancha

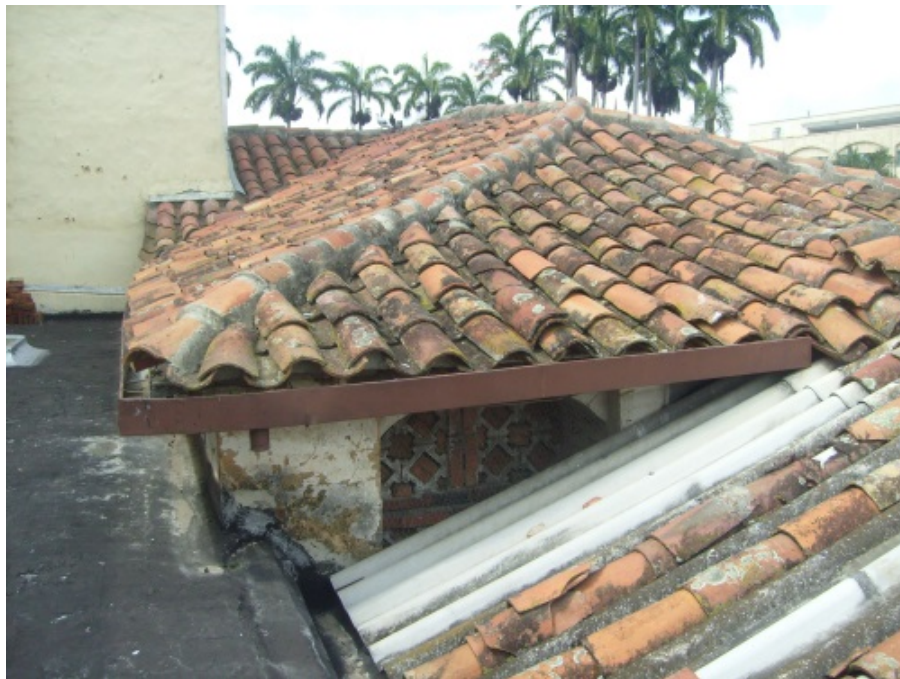
F13. Excremento de palomas

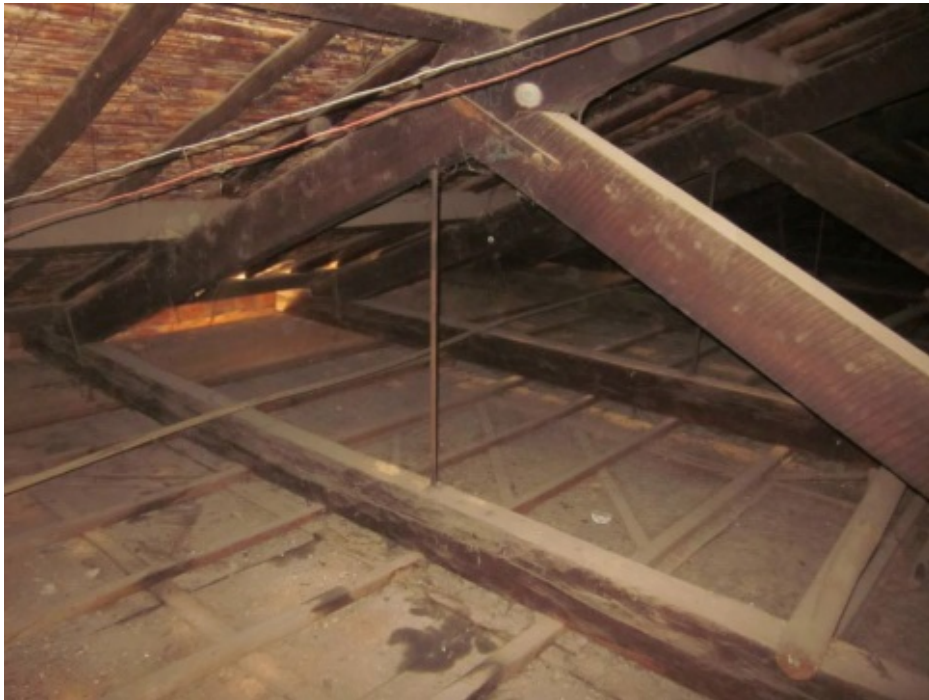
F17. Ensuciamiento

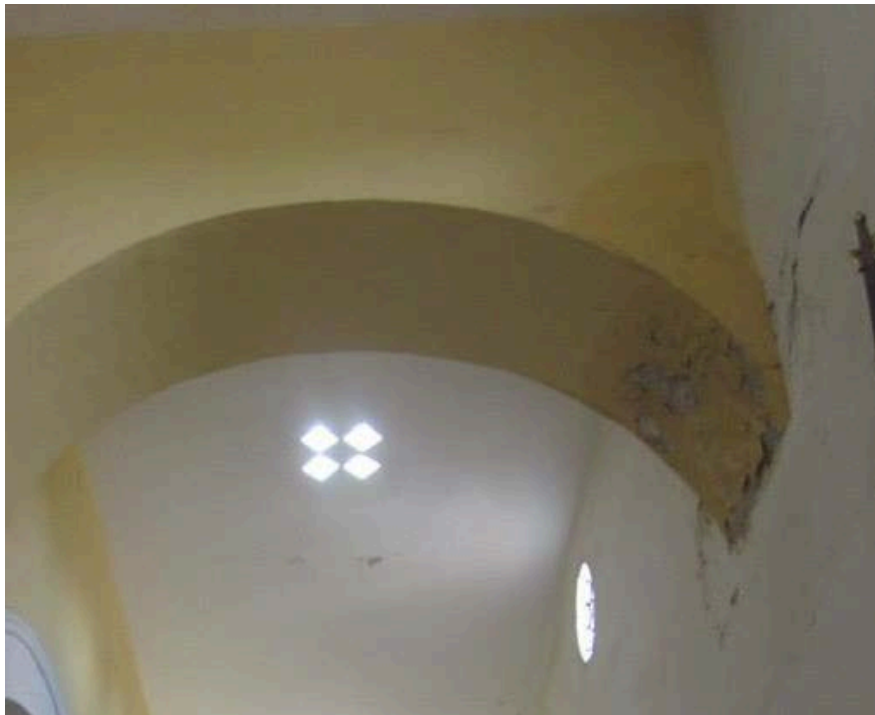
F7. Ensuciamiento

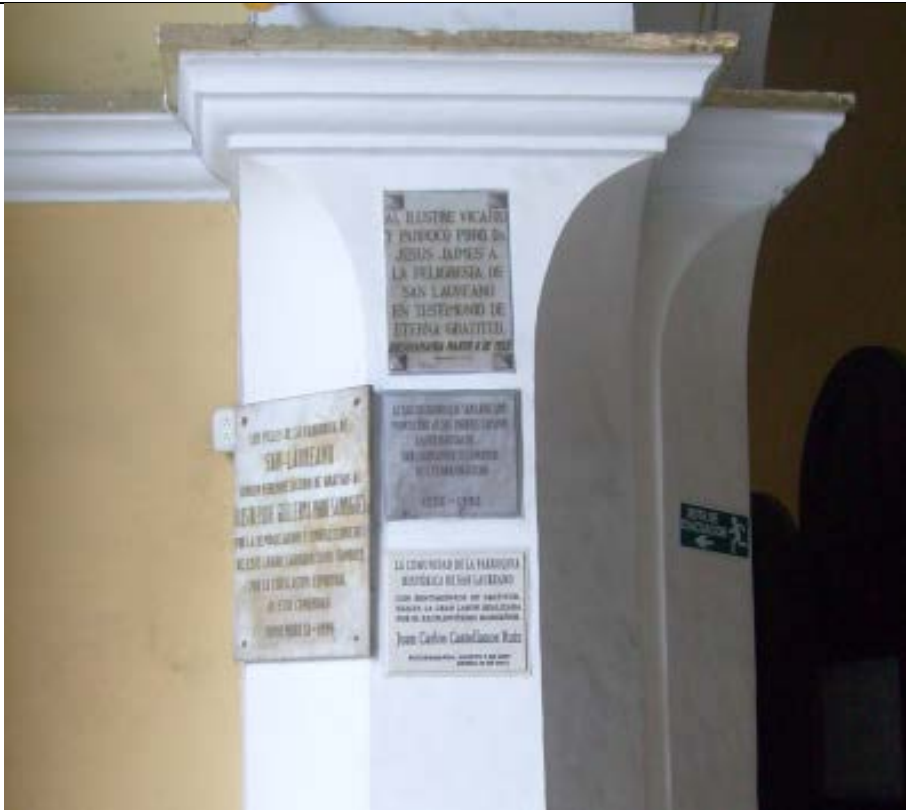
F8. Mancha, desconchado.

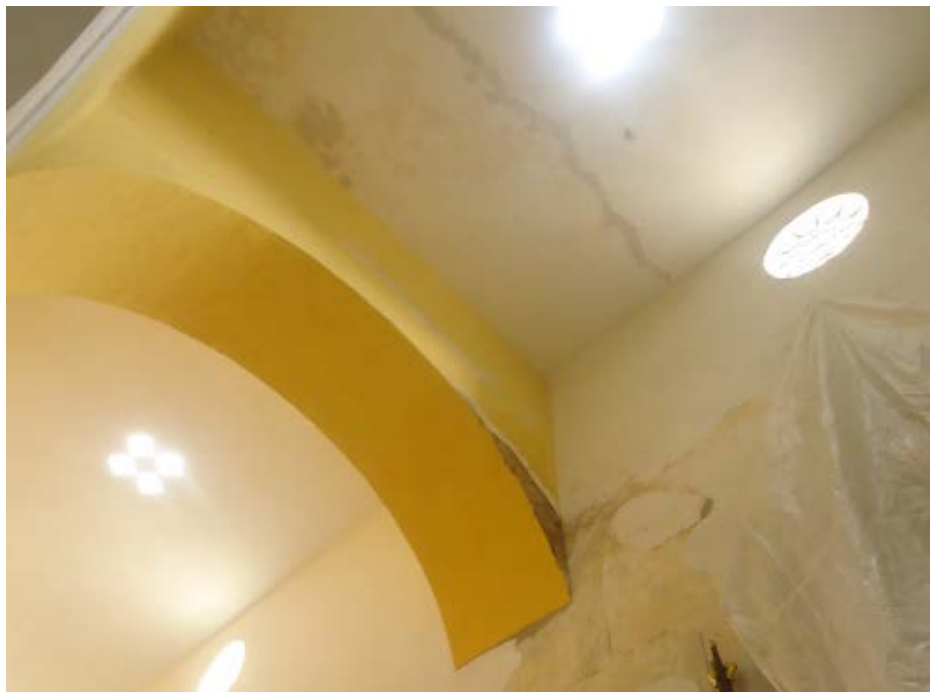
F9. Elemento impropio.

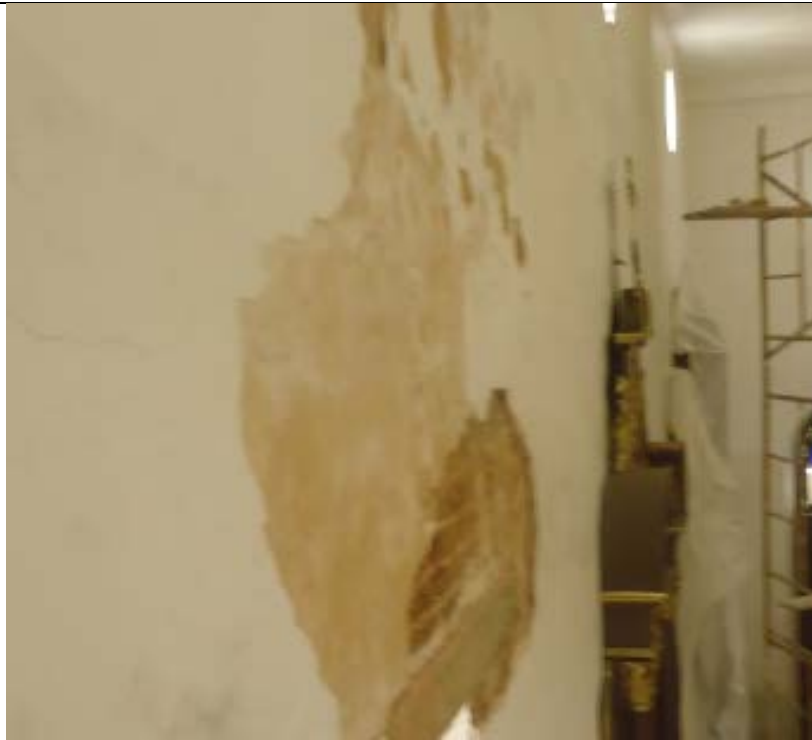
F10. Fisura, mancha desconchado.

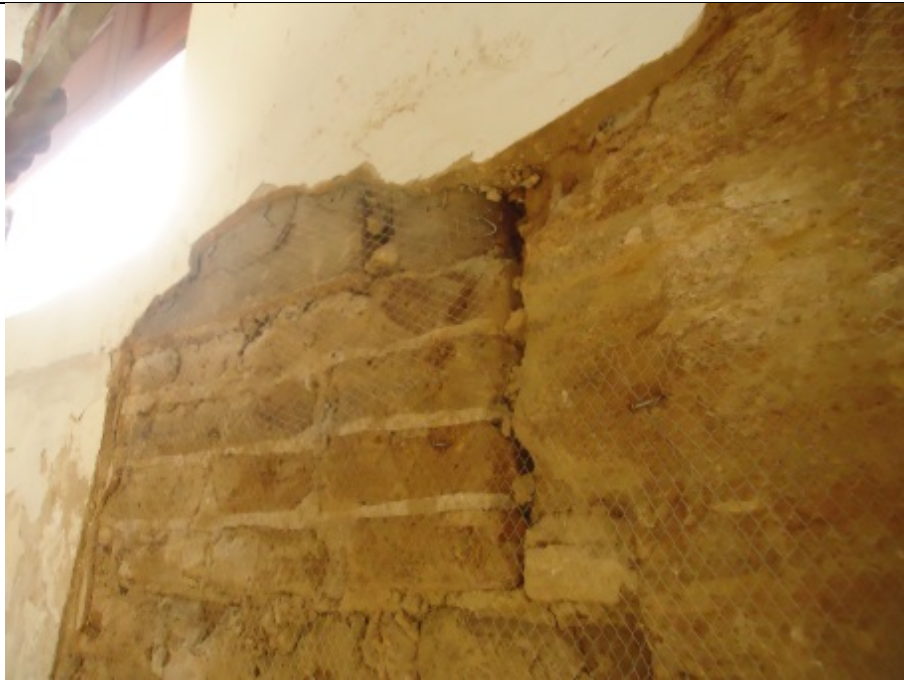
F12. Bacterias, insectos xilófagos, Hongos de pudrición.

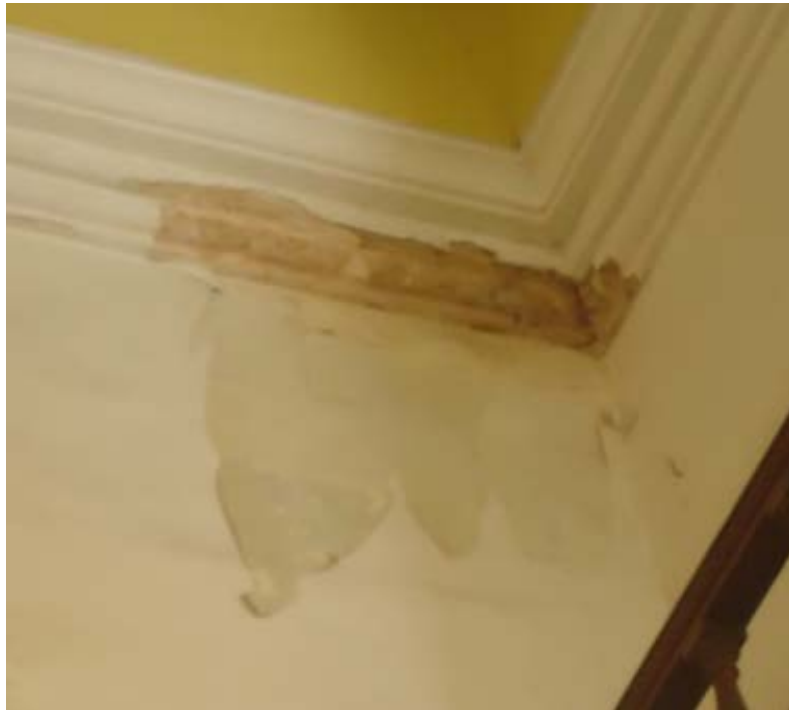
F13. Intervención impropia

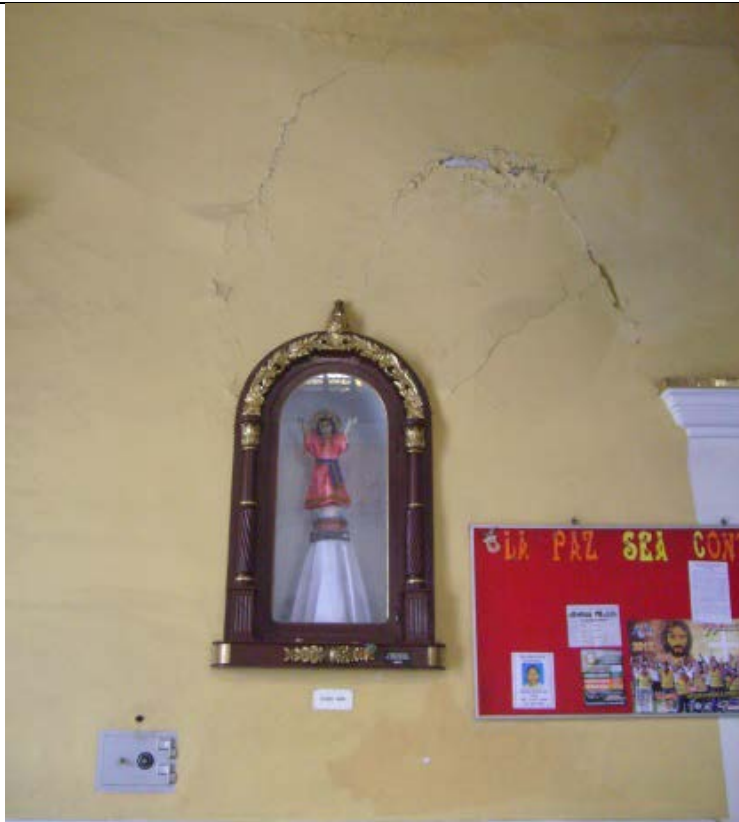
F14. Mancha, costra desprendida, desconchado

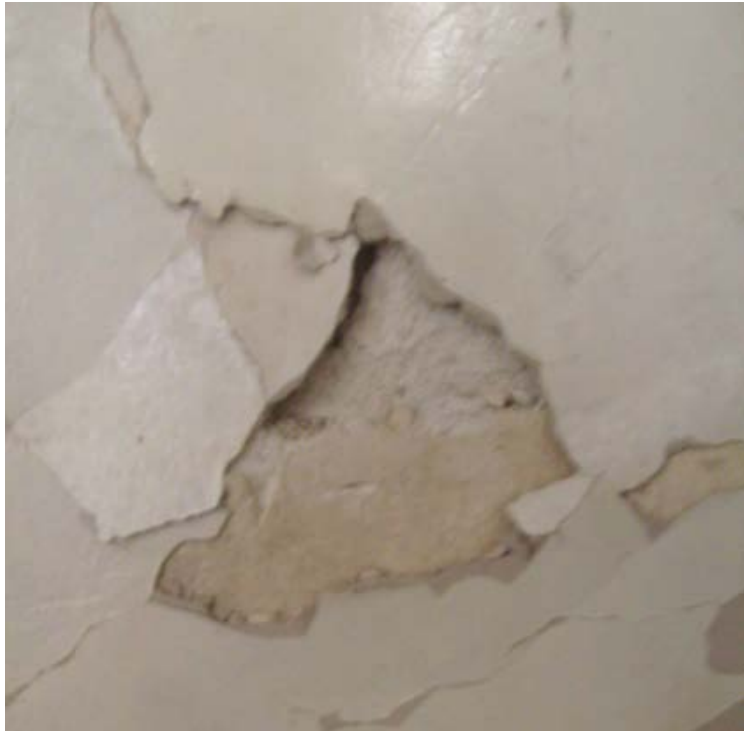
F15. Decoloración, mancha, desconchado, fisura.
