## **TRABAJO PROFESIONAL INTEGRADO II**

**ESTUDIO PATOLOGICO PARA EL EDIFICIO RINCON DE PUENTE LARGO PH.**

**Especialización En Patología De La Construcción**

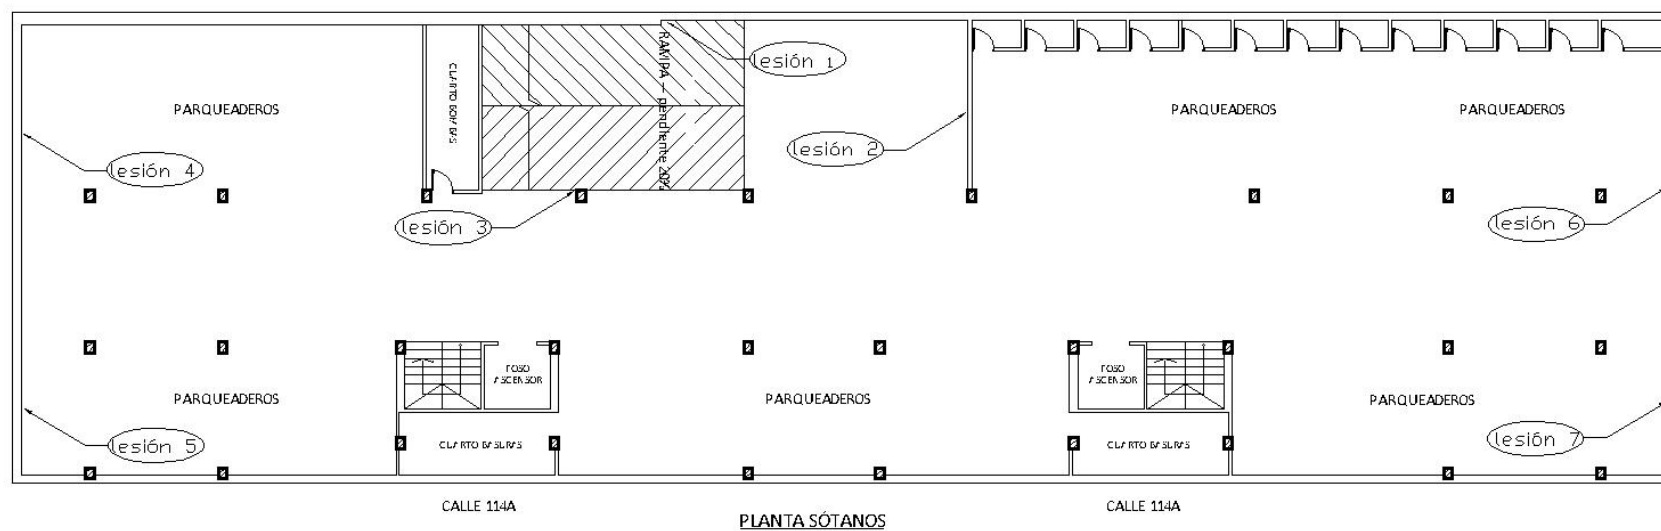
Plano 1. Planta de sótano. Fuente: el autor

**Descripción de la lesión:** sangrado de concreto debido a la filtración del agua, ya que el acero de refuerzo está corroído, al pasar el agua lava dicha pieza y deja una huella en la superficie de la viga. Esta lesión se manifiesta con frecuencia, debido al lavado de aguas blandas que provienen de la superficie.

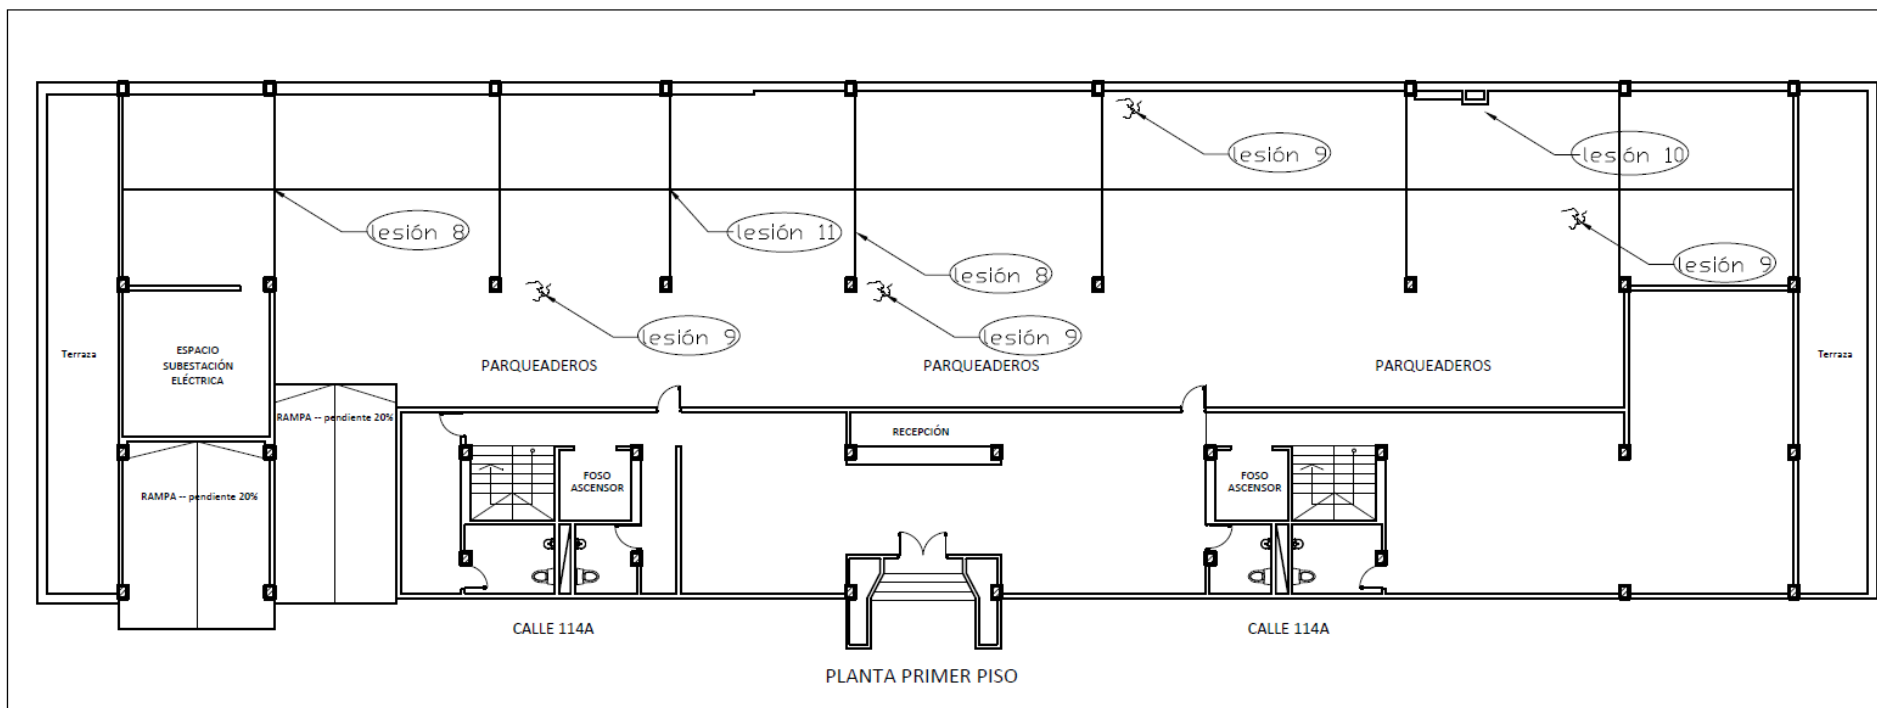
Plano 2. Planta de primer piso. Fuente: el autor

**Descripción de la lesión:** corrosión en el acero de refuerzo del elemento estructural presenta además sangrado en el concreto, esto, por filtración de agua proveniente de las fisuras en la placa de entrepiso del parqueadero. Se aprecia que el recubrimiento de concreto del elemento es muy mínimo

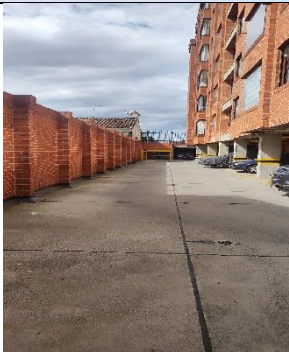
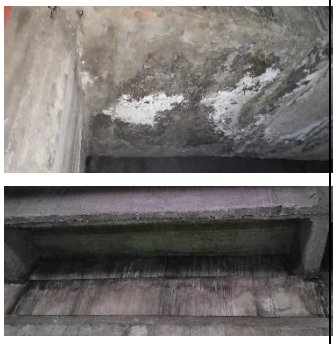
**Gráfico 15.** Ficha de vulnerabilidad sísmica. Fuente: el autor

| | Materiales | Sismos | Fisuras | Fisuras | Filtraciones | Exploración |
|---|---|---|---|---|---|---|
| Descripción | <p><b>Concreto reforzado</b><br/>f'c = 4000 psi, Columnas.<br/>f'c = 3000 psi, placas y vigas.</p> <p><b>Acero</b><br/>Fy= 37.000 psi (Ø1/4" Ø3/8")<br/>Fy= 60.000 psi (Ø1/2" Ø1")<br/>-Datos según planos existentes</p> | <p><b>Sismos recientes</b><br/>2013 Ospina Nariño<br/>2015 los santos<br/>2016 Huila<br/>2023 el calvario Meta<br/>Bogotá está en una zona de amenaza intermedia. Las fallas más cercanas son Bogotá y rio Juan amarillo</p> | <p>Principalmente se evidencian las fisuras en la placa del primer piso en la parte posterior de la edificación, donde ese encuentran parqueaderos.</p> | <p>Las juntas de expansión de encuentran con materiales de reparación inadecuados o incompatibles. Se evidencian fisuras en el sentido de la junta de expansión</p> | <p>Debido al fisuramiento de la placa del primer piso, se presentan varias filtraciones de agua. Se evidencian por la aparición de salinidad y verdosidades además del sangrado del concreto, las cuales son lesiones desencadenadas y que pueden generar otras de no intervenir a tiempo</p> | <p>Exploración de la placa del primer piso con daño permanente al acero de refuerzo y perdida de resistencia del concreto.</p> |

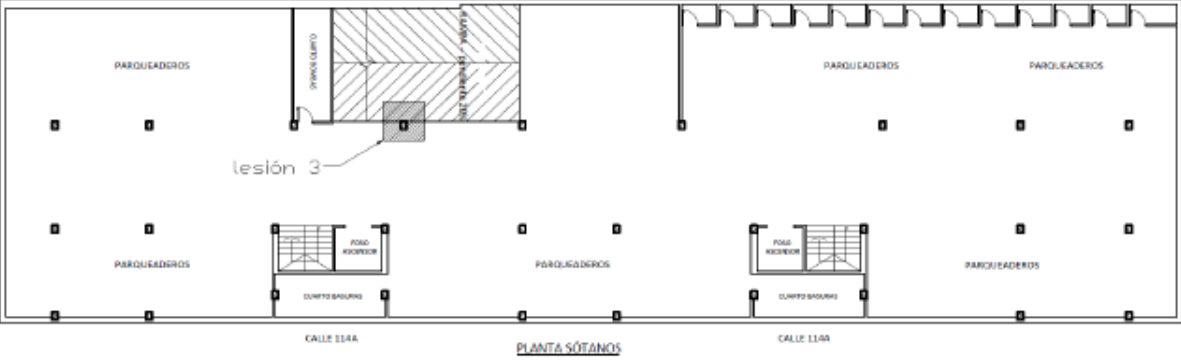
**Anexo 12.** Ficha de identificación de lesiones (L3). Fuente: el autor.

| No se debe revestir o pañetar para evitar que el acero se vea, sin descontaminar | | es una lesión que se origina por mala práctica en la ejecución | Descontaminar el acero con aditivos, impermeabilizar la superficie y pañetar con mortero plastificado | |
