## **Diagnóstico y Clasificación de Patologías Constructivas en la PTAP de Paz de Ariporo (Casanare) para la Formulación de Intervenciones Prioritarias**

El presente estudio aborda como caso de análisis la cámara de filtración de la Planta de Tratamiento de Agua Potable del municipio de Paz de Ariporo, Casanare, donde se ha identificado un deterioro superficial del concreto asociado a erosión por abrasión. El trabajo se desarrolla desde un enfoque patológico, orientado a caracterizar las manifestaciones del daño, analizar el mecanismo de deterioro predominante y evaluar sus principales causas.

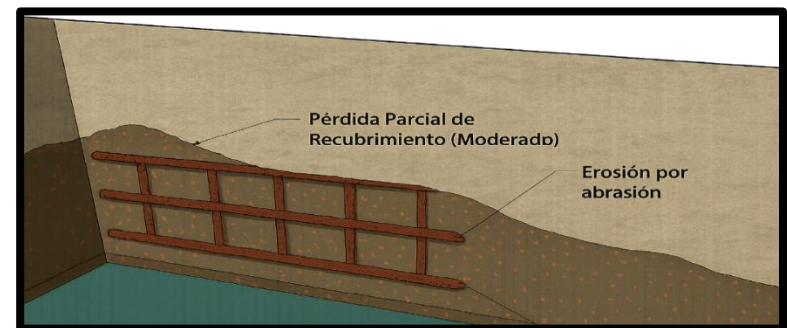
**Mecanismos descartados:**

- Corrosión del acero de refuerzo
- Ataque químico
- Cavitación

El deterioro identificado corresponde a una erosión por abrasión de carácter superficial a moderado, sin comprometer actualmente la capacidad estructural del elemento, pero con riesgo de evolución progresiva si no se implementan medidas correctivas compatibles con la operación continua de la PTAP.

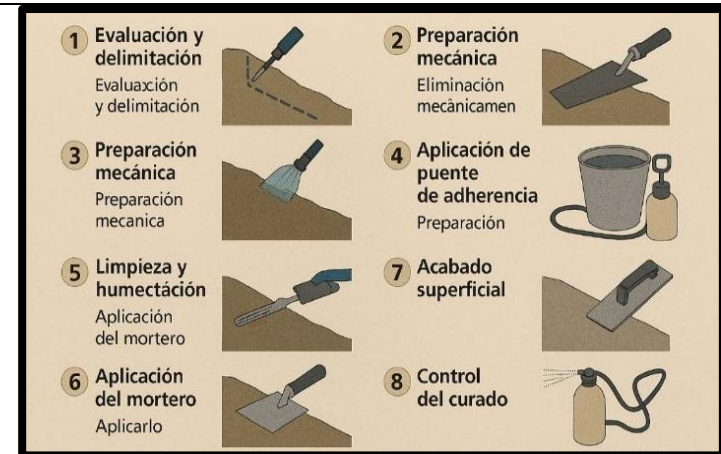
### 9. ESTADO GENERAL DEL ELEMENTO

| Condición actual: | Deterioro moderado |
| Riesgo estructural inmediato: | No |
| Riesgo de progresión del daño: | Alto si no se corrige |

Control del curado

Evaluación de recubrimientos protectores como capa secundaria en zonas críticas
