**Estudio patológico a la vía interna (tramo 1 en la vía de la línea 4) del Condominio  
Campestre Montelagos, ubicado en la Inspección de San Joaquín del municipio de la mesa  
Cundinamarca.**

**Especialización Patología de la Construcción**

**TPI. Estudio de caso**

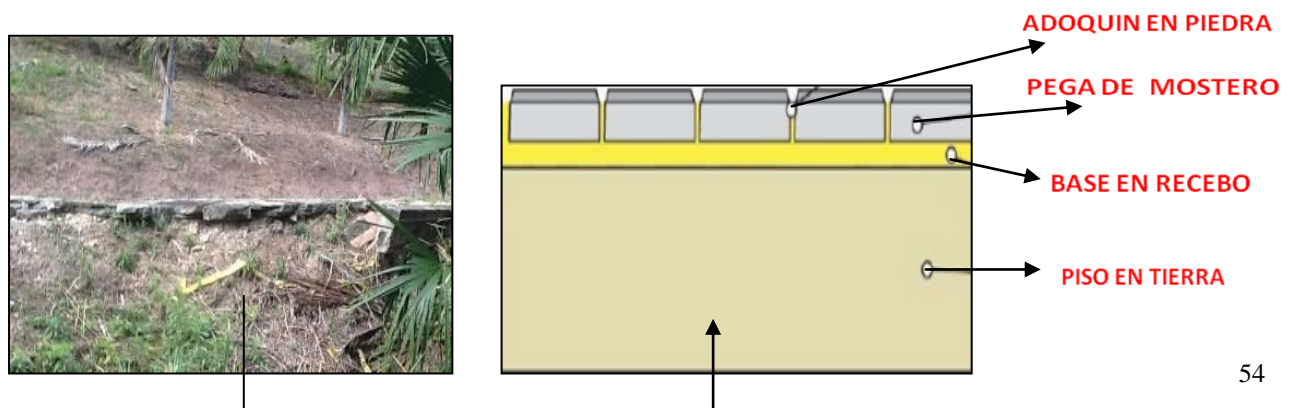
**Figura No. 19 Estructura actual de la vía.**

Por razones que aún se desconocen el diseño no se cumplió como se planteó inicialmente y en cambio se instalaron las lajas de piedra sobre una capa de recebo de 10 cm, construyendo la vía sin estructura de soporte.

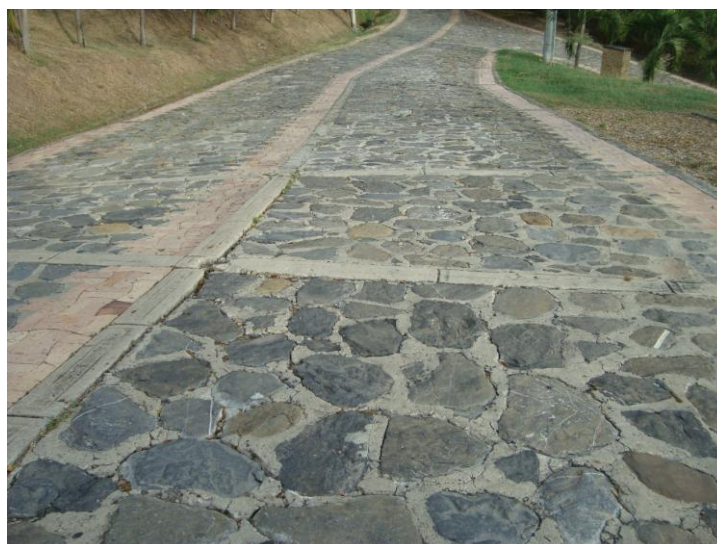
**Figura No. 24 Imagen de la entrada principal con los diferentes tipos de piedra**

Estas rocas fueron sometidas al ensayo de desgaste por abrasión de agregados en la máquina de los ángeles arrojando un desgaste del 38.9%, quiere decir que, aunque estas rocas sirven para construcción no son aptas para desempeñarse en las vías aún con tráfico liviano.

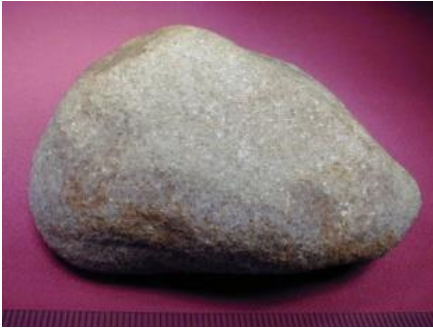
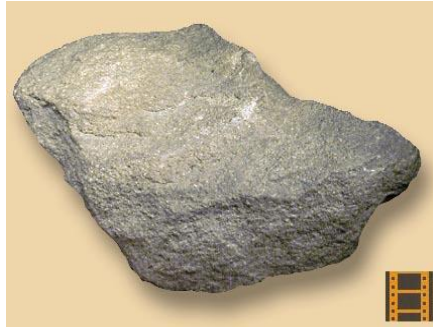
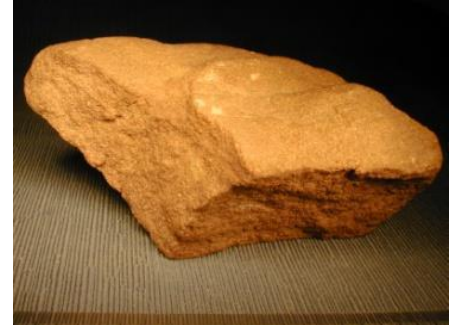
**Figura No. 25: Especificación de la Piedra**

Arenisca Micácea

Arenisca Arcillosa

Arenisca Ferruginosa

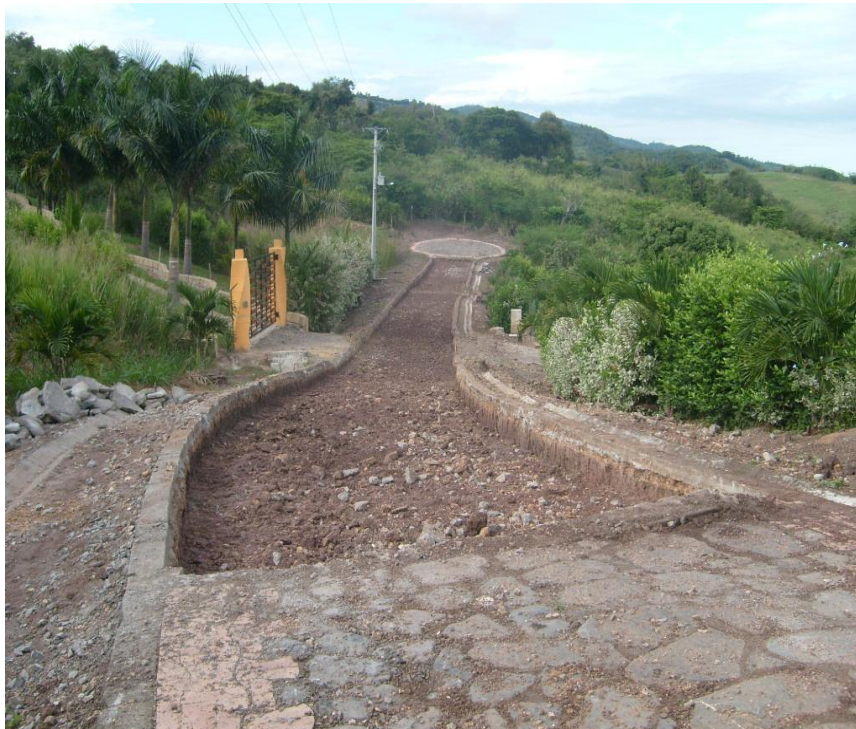
**Figura No. 34 Inicio del proceso de adecuación del pavimento flexible**

Como se mencionó anteriormente con relación a los diferentes factores que ocasionaron las fallas encontradas en el pavimento articulado y a los resultados de los ensayos realizados en el lote de Montelagos (*ver Capítulo 7*), las zonas más afectadas, se repararon con pavimento flexible

acatando las sugerencias de un estudio de suelos que requería un manejo diferente por las arcillas expansivas.

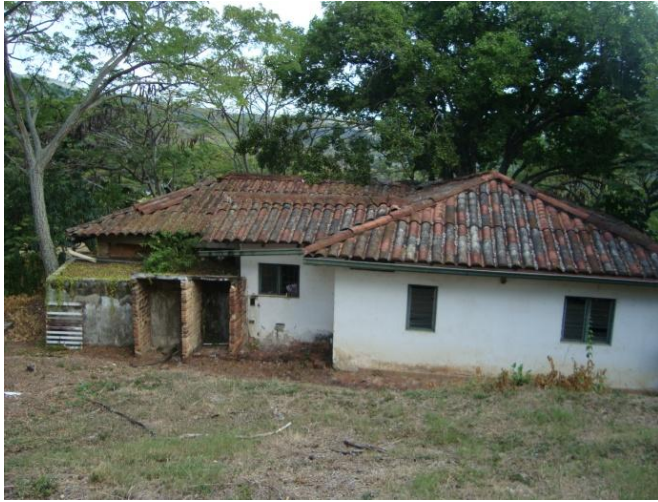
Figura No. 44 Estado actual casa ubicada en el lote No. 4

Es una vivienda de 1 piso construida desde antes que se adquiriera el lote del Condominio Campestre Montelagos; por lo tanto, la información sobre la forma constructiva no existe. Haremos una descripción fotográfica de los daños evidenciados:

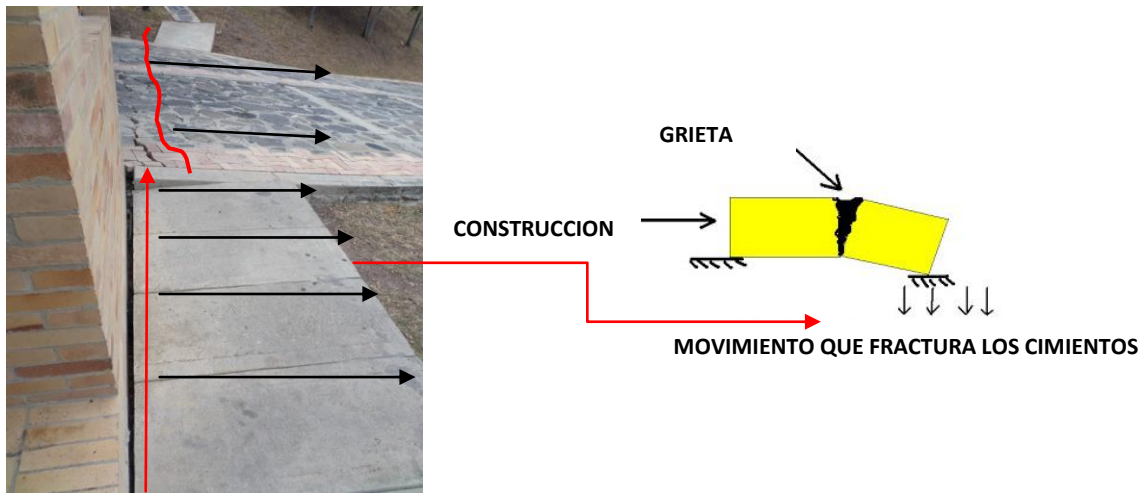
**Figura No 48 Efecto fractura en los suelos**

En el año 2009 se inició el proceso de construcción de lo que serian las zonas comunes del condominio, a la fecha 2016 ya se notan las consecuencias de las arcillas expansivas evidenciando en las placas que se conformaron para el paso peatonal.

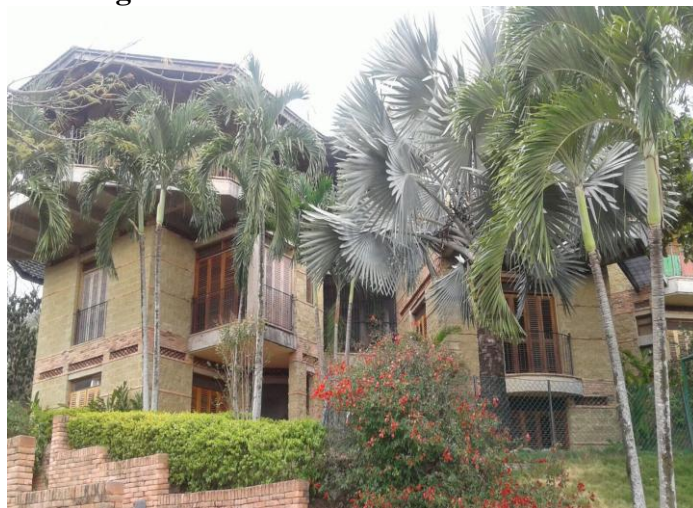
**Figura No. 49 Imagen de una casa externa al condominio Montelagos**

La excavación utilizada para la edificación fue de 50 cm de profundidad respecto al terreno actual, según las afirmaciones del propietario que según el estudio de suelos la cimentación se sitúa dentro de los suelos con expansibilidad “marginal y crítica”, dicha condición exigía tomar medidas especiales tendientes a disminuir y prevenir los cambios de volumen del subsuelo causados por estados de saturación o pérdida de humedad.

Casa ubicada en la inspección de San Joaquín, vereda San Martín. Finca Villa Beatriz. Construida en dos pisos.

Las recomendaciones en ese momento era que para evitar al máximo posible que dicho fenómeno causara fracturas o agrietamientos en los cimientos y muros era necesario protegerlo de agentes exteriores, evitar los cambios de humedad, aislar la cimentación del terreno natural y proyectarse estructuras capaces de soportar dichos esfuerzos.

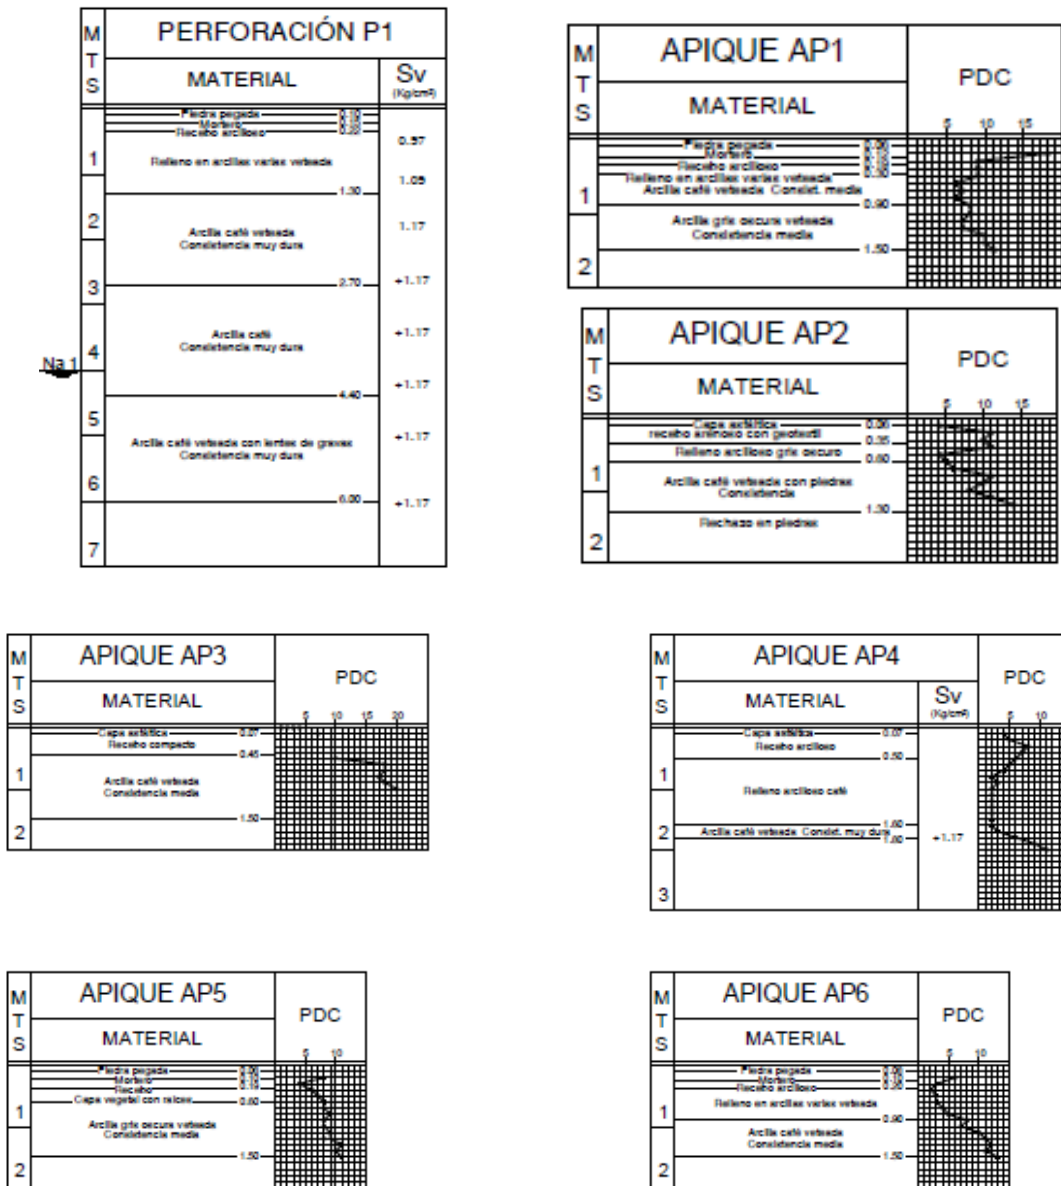
**Figura No. 53 Perfiles estratigráficos**

De acuerdo con las investigaciones del subsuelo realizadas, el perfil estratigráfico encontrado se puede describir así:

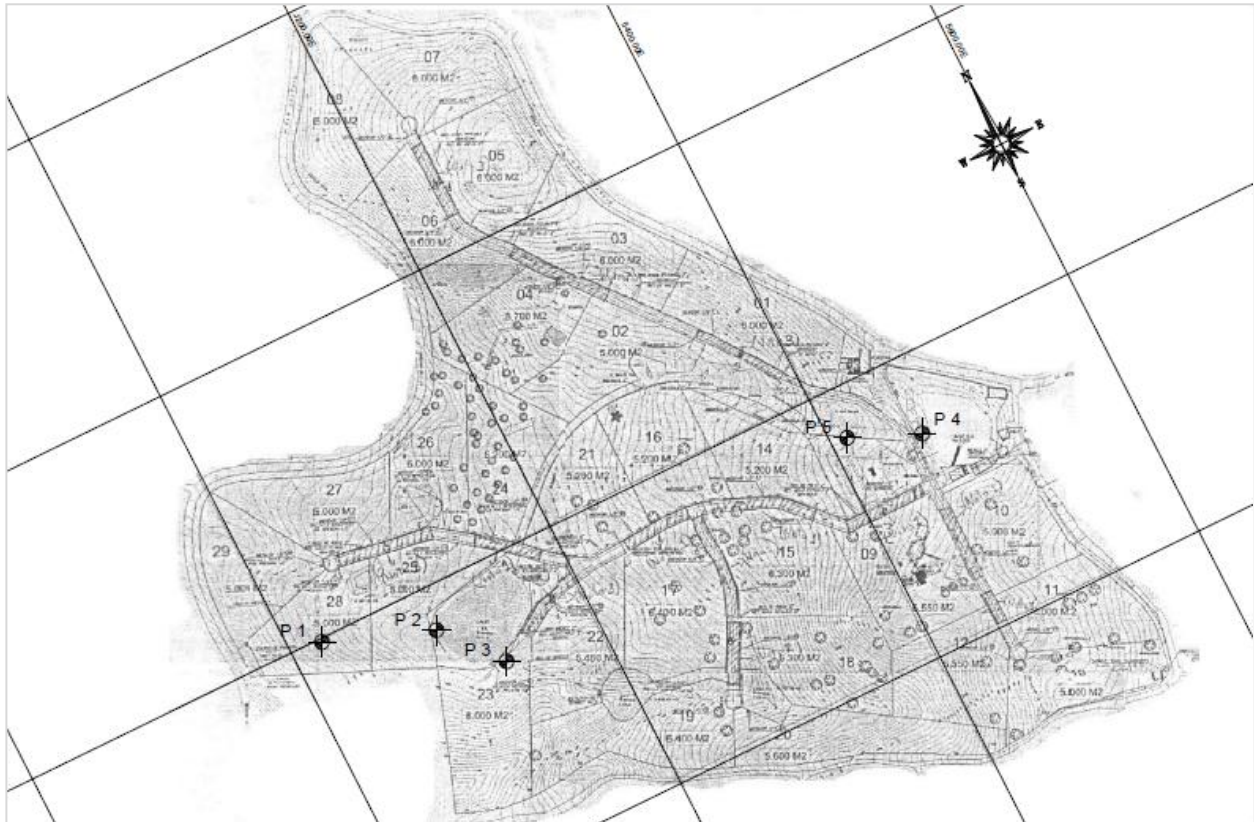
**Figura No. 54 Localización de las perforaciones para análisis de permeabilidad de algunos lagos**

En el momento de realizar las perforaciones únicamente se detectó agua libre en la perforación P5 a una profundidad de 1.2 m bajo la superficie y en los rellenos arcillosos colocados en el sitio.
