**Trabajo Profesional Integrado**

**Estudio Patológico Puente PR98+594, Norte de Santander**

**Especialización en Patología de la Construcción**

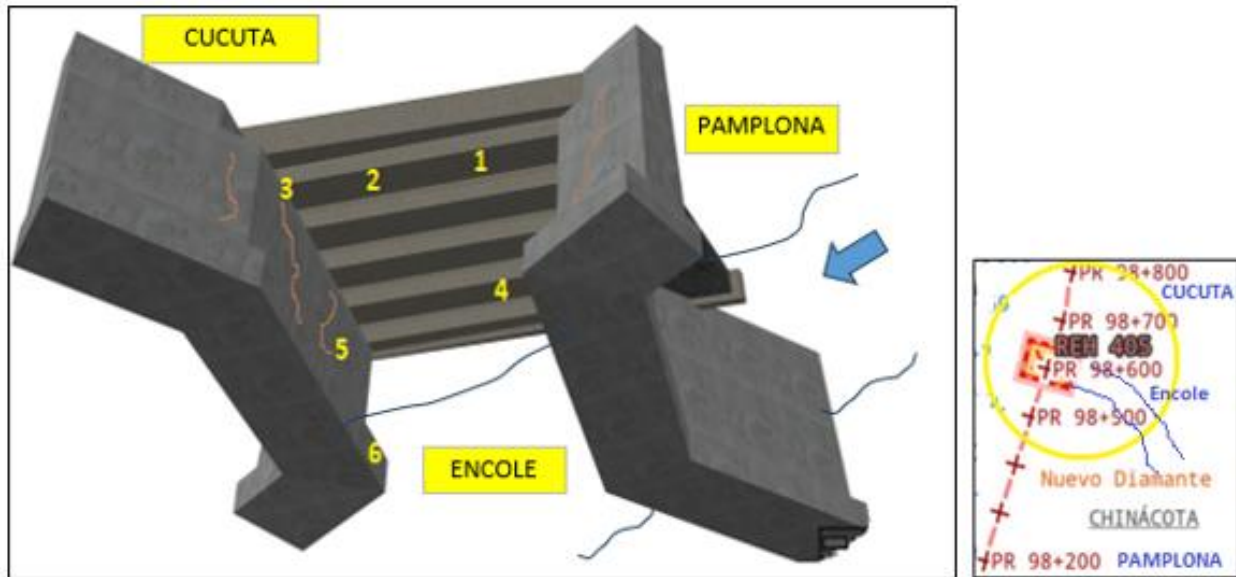
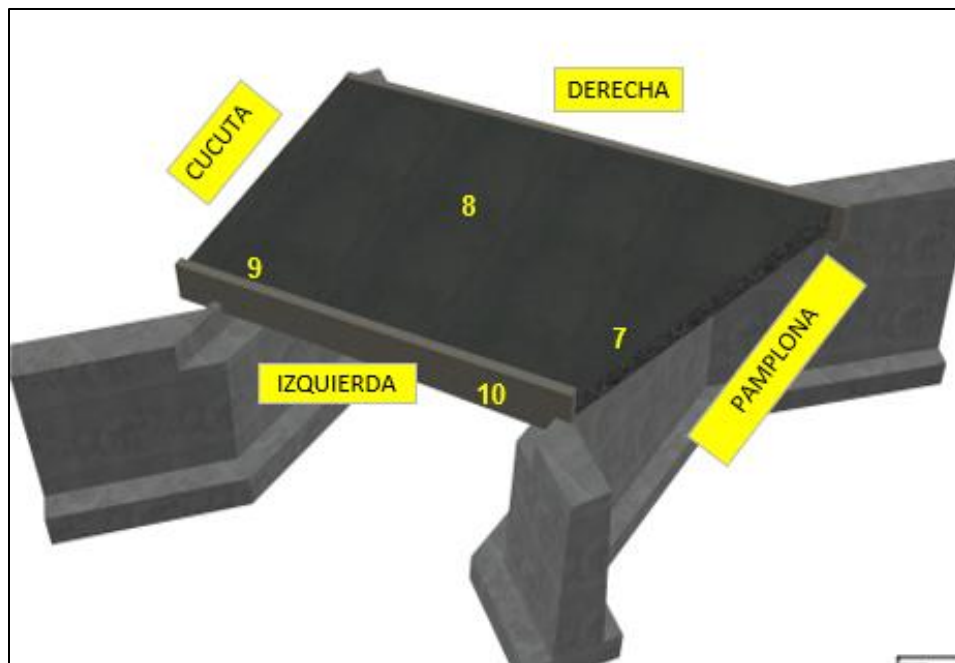
### Ilustración 39

Localización de Afectaciones en el Puente

*Nota.* El esquema no presenta la solera existente en el piso, presentada en las fotografías

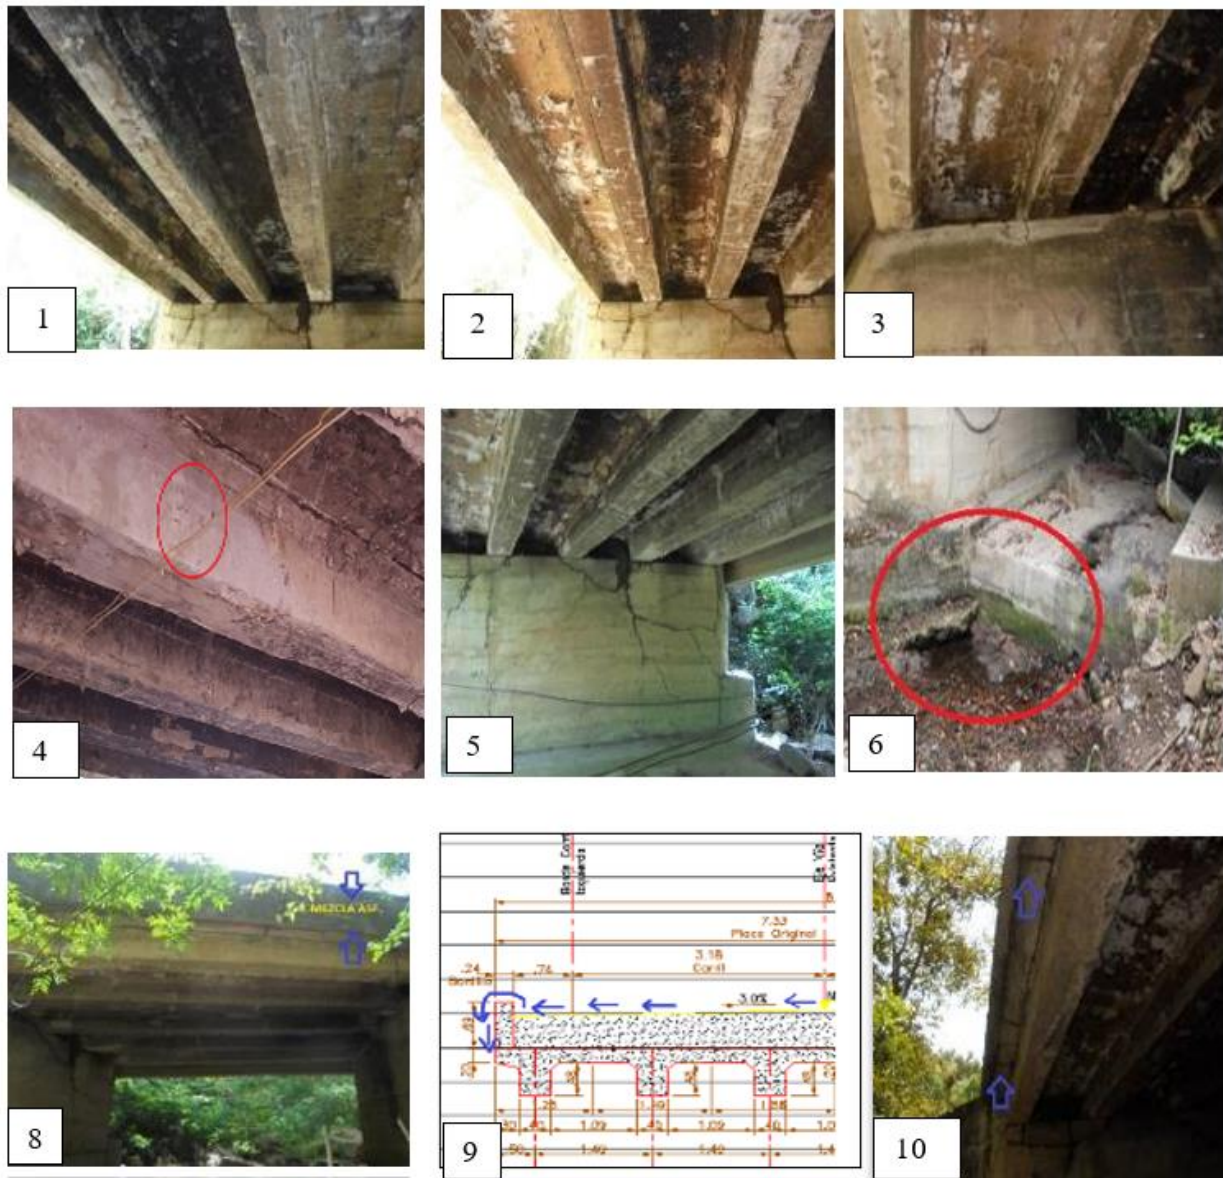
Registro fotográfico de las Lesiones

Al no contar el pontón con un sistema de drenaje propio y poseer un bordillo de altura reducida para direccionar la lámina de agua de la vía, está generando en el costado izquierdo de la pendiente del peralte, rebose por encima del bordillo de la lámina de agua a la parte lateral del puente generando humedades y daños en los elementos de concreto como losa superior y viga que se encuentran hacia el exterior. Así mismo al no drenar correctamente la superficie del puente se presenta hidro planeo y se convierte en un tema de seguridad vial y riesgo de accidente para el usuario.

Las vigas en su parte inferior presentan eflorescencia, humedad, Biocapa y contaminación por material vegetal, así como el estribo y las aletas que presentan contaminación animal, aclarando que estas lesiones no afectan el funcionamiento de la estructura, pero si requieren de mantenimiento pronto de retiro de la contaminación y de algún mecanismo de protección.

En cuanto al potencial de carbonatación y potencial de corrosión del acero de refuerzo en las vigas y losa superior y teniendo en cuenta las fisuras puntuales detectadas en la cara inferior en total cuatro (4) en losa y dos (2) en la viga de abertura menor a 0,3mm, longitud aprox de 0.3 m, la exposición de acero de refuerzo muy puntual y la edad de la estructura. (aproximadamente 30 años), se revisó posteriormente los datos de las pruebas realizadas referentes a resistencia a compresión del concreto, avance de carbonatación y estado del acero de refuerzo.

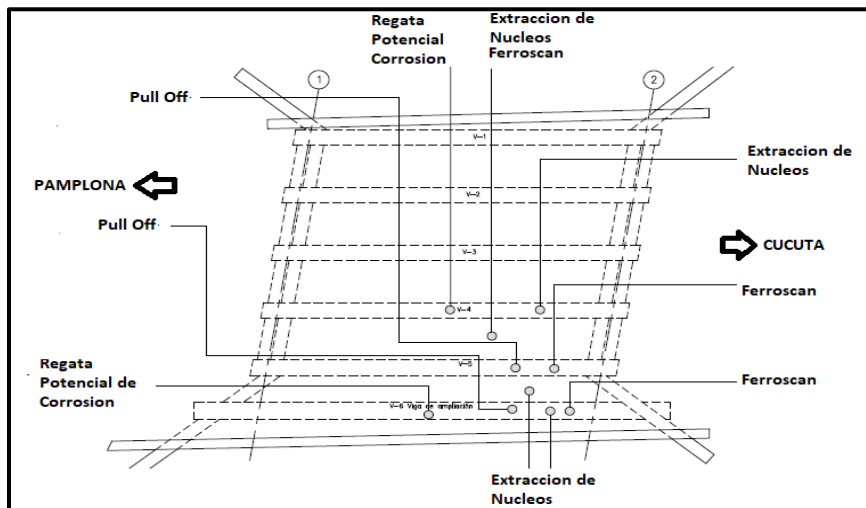
### Ilustración 42

Ubicación auscultaciones

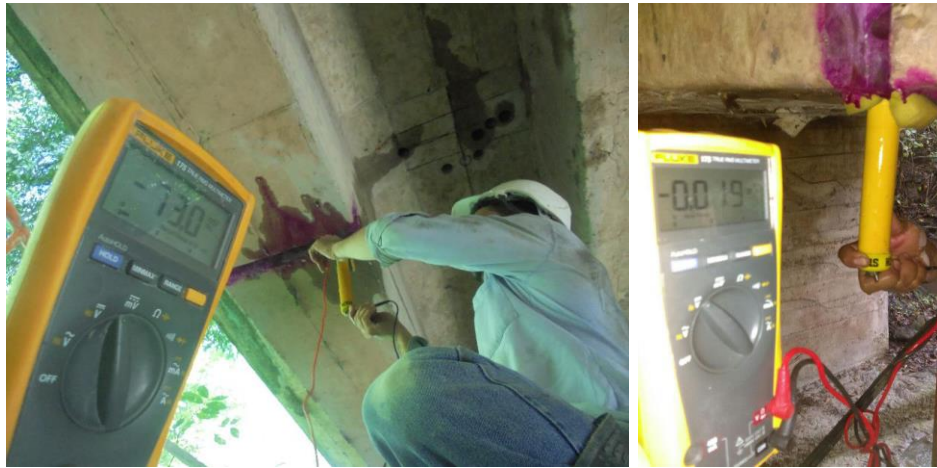
#### Ilustración 45

Análisis de Resultados: Criterio para medir el riesgo de daño del acero de refuerzo del concreto en la medición del potencial de media celda de sulfato de cobre (Cu/CuSO<sub>4</sub>) o plata-cloruro de plata saturado (Ag/AgCl).

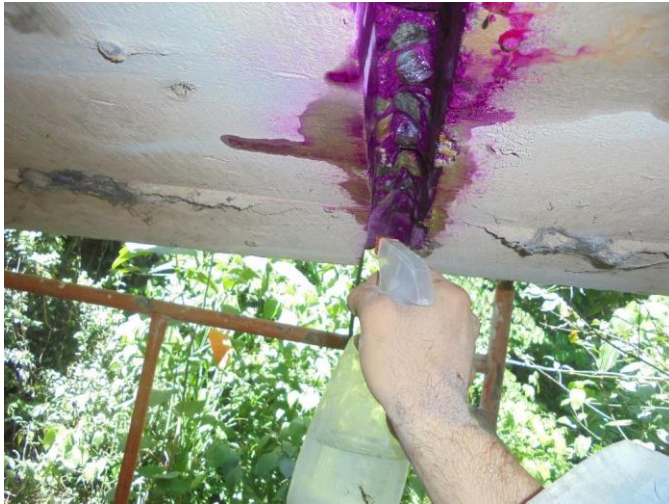
#### **Ilustración 46**

Se analiza la profundidad en centímetros (cm) de carbonatación en el núcleo extraído.

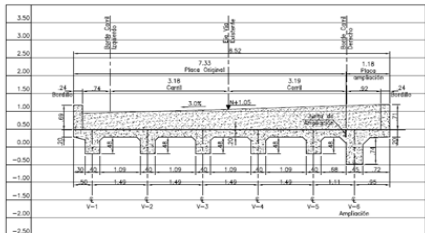
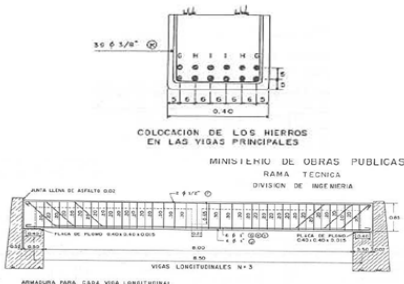
Viga No 6 de ampliación: El acero transversal el cual trabaja a cortante está acorde en diámetro, pero con separación mayores y menores de lo que establece la cartilla MOPT , para algunos casos, por lo cual si existe incertidumbre de si es suficiente la cantidad de acero.

| <div></div> | | | | | | | |
|---|---|---|---|---|--|--|--|
| Acero longitudinal: Dos Filas (2) de diámetro 1" (25 mm) en la parte inferior viga , separadas cada 6 cms para un total de 6 varillas para el caso de viga de 40 cms de ancho. En la parte superior de la Viga el despiece muestra un refuerzo longitudinal de 1/2"( 12.5 mm) | | | | | | | |

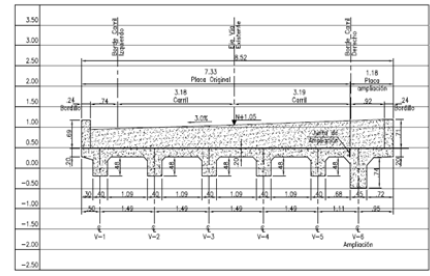
Placa de ampliación: El acero está acorde en Diámetro con separación iguales o menores de lo que establece la cartilla MOPT

| <div><div></div><div><div>MINISTERIO DE OBRAS PUBLICAS<br/>RAMA TECNICA<br/>DIVISION DE INGENIERIA</div><div>CARGA MOVIL: CAMION H-20-44<br/>CONCRETO DE 2.000 LBS/PIE<sup>3</sup><br/>ACERO ESTRUCTURAL 20.000 LBS/PIE</div></div></div> | | | |
|---|---|---|---|
| Acero longitudinal: Diametro 3/8" cada 30 cms | | | |

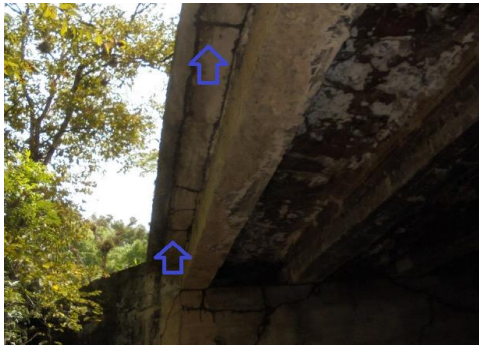
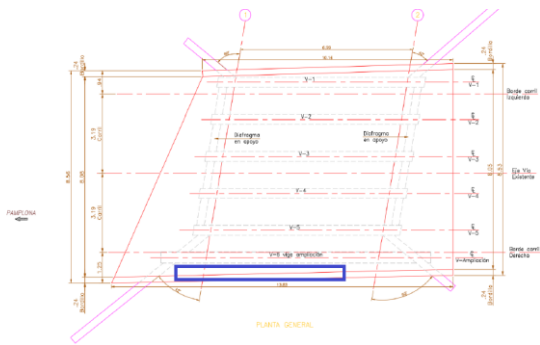
| CLASIFICACIÓN Y TIPIFICACIÓN DE LAS LESIONES | | | | | | | |
|---|---|---|---|---|---|---|---|
| Lesiones Previas | | Mantenimiento | X | Directa : Descenso en la alcalinidad del concreto por deslavado o por circulación de aguas por los bordes de la losa superior al no tener drenajes el puente, ingresando por los poros del concreto . | | | |

En cuanto a las fisuras detectadas durante la inspección del paciente asociadas a carbonatación una vez auscultadas con la regata su profundidad y con el mapeo definitivo, deberán ser tratadas, de manera que se reestablezca la integridad del concreto y se evite el ataque de agentes externos como la humedad, o filtraciones que causen daños más severos al acero de

Si la fisura no es superficial se procede a inyectarlas con bomba de presión con producto tipo resina Epóxica, en este caso consultar al especialista estructural las variables de inyección como densidad y viscosidad del producto, presión de inyección, entre otros. Generalmente se utilizan es un sistema Epóxico de dos componentes de baja viscosidad recomendado para inyección en grietas estructurales expuestas a la humedad.

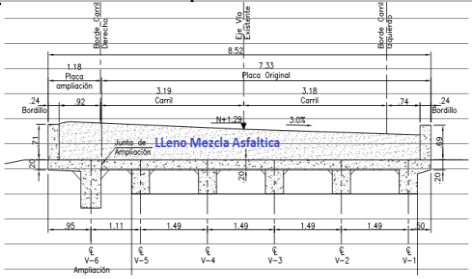
| CLASIFICACIÓN Y TIPIFICACIÓN DE LAS LESIONES | | | | | | | |
|---|---|---|---|---|---|---|---|
| Intervenciones previas: Se Construyó un relleno de espesor promedio de 53 cm para llegar al nivel de rasante | | | <div>Analisis Lesión o daño:</div> <p>Revisando los planos de los levantamientos topograficos , se tiene un espesor adicional de pavimento bituminoso instalado encima de la losa de concreto del puente convirtiendose en una carga muerta muy seguramente no contemplada en el diseño, producto de los mantenimientos y rehabilitaciones que se han tenido que realizar en el sector y que han obligado a subir la rasante y correccion de peralte de la vía y en este caso realizar el realce con lleno en mezcla asfáltica,generando una sobre carga en la estructura que debe ser estudiada por un especialista. El puente no presenta fisuración relacionado con este evento de sobrecarga. Se debe revisar la resistencia real del concreto que puedan tener los elementos estructurales con la exposición que ha tenido a ataques quimicos y biologico, si ha disminuido la resistencia . Asi mismo la valoracion estructural con estas cargas adicionales y sismo, de acuerdo al analisis de vulnerabilidad sísmica.</p> | | | | |

Con respecto al tablero se propone la instalación de láminas de fibras de carbono que permitirá a la estructura igualmente aumentar la capacidad de carga y capacidad a flexión. Además, por el paso del tiempo y de acuerdo con el deterioro presentado en las vigas y el tablero se requiere mejorar la capacidad estructural ante las solicitaciones dadas de acuerdo los lineamientos de la normativa vigente.

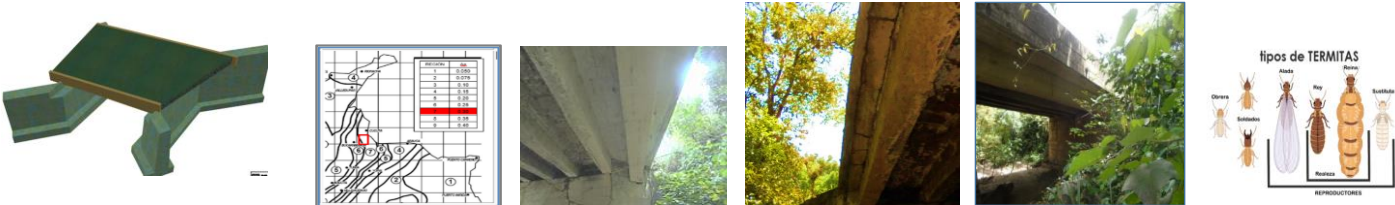
| ANÁLISIS DE RIESGOS (MATRIZ DE VULNERABILIDAD) - PUENTE | | | | | | | |
|---|---|---|---|---|---|---|---|
| | <p>El sector presenta las siguientes condiciones climáticas: Ambiente Húmedo, con Humedad Relativa entre 71% - 99%, con temperatura promedio de 22 °C a 20 °C, con pluviosidad anual 1.368 m.m/año, y velocidad viento promedio 5 km/h. En cuanto a contaminación se tiene las generadas por el tránsito vehicular.</p> | | | | | | |
| Descripción | <p>Vigas de concreto reforzado, estribos de concreto simple o ciclopeo, pavimento flexible.<br/>Concreto de <math>f_c = 2000</math> PSI, acero de refuerzo 1400 Kg/cm<sup>2</sup>. 20.000 psi Basados en la cartilla MOPT 1988. Concreto en buen estado.</p> <p>Zona de Amenaza Sismica alta, aceleración <math>A_a</math> (g) 0.30. Así mismo presencia de fallas Geologicas como Pamplona Chitaga / Morro negro Las Mercedes</p> <p>Fisuras localizadas en la cara inferior de la losa superior asociadas a potencial de carbonatación</p> <p>No se presenta corrosión localizada, sin embargo, en algunas de las vigas debido a procesos patológicos se evidencia evidencia de corrosión en el acero de refuerzo</p> <p>Ambiente propicio para Vegetacion abundante. Temp promedio de 20 o C a 22 o C .Humedad Relativa 71% - 99%. Pluviosidad de 1368 mm / anual</p> <p>Termitas de concreto obreras y aladas ,crean tubos de barro, que utilizan para protegerse de la luz y del ataque exterior como la humedad</p> <p>Solo se tiene escorrentía superficial de agua, dado que por la construccion del nuevo proyecto cambio la dinamica de la quebrada.</p> | | | | | | |
