**DECANATURA DE DIVISIÓN ABIERTA Y A DISTANCIA
ESPECIALIZACIÓN EN PATOLOGÍA DE LA CONSTRUCCIÓN
ESTUDIO PATOLOGICO EN PLATAFORMA DE PARQUEADEROS CONJUNTO
MALAGA CASTILLA RESERVADO – BOGOTA D.C.**

**ING. DAVID FELIPE GÓMEZ ARIZA
ING. JENNIFER PAOLA LÓPEZ VACA**

2022

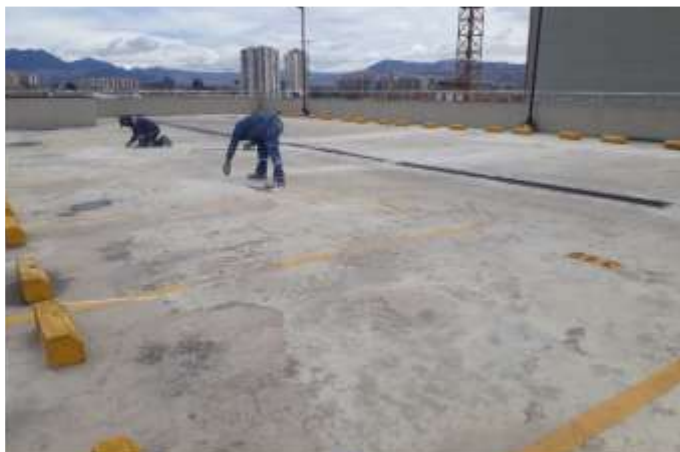
Figura 9

Reparación de fisuras en placa de parqueadero.

Nota: Fotos tomadas del personal realizando la reparación de las fisuras de cubierta, tomada por Urbanizadora Marín Valencia.

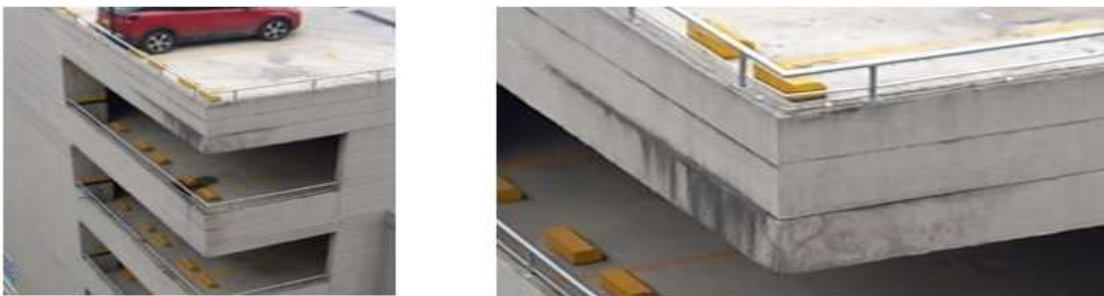
Figura 11

Fotografía lesión No 1 ubicada en piso 6 (cubierta) edificio de parqueaderos

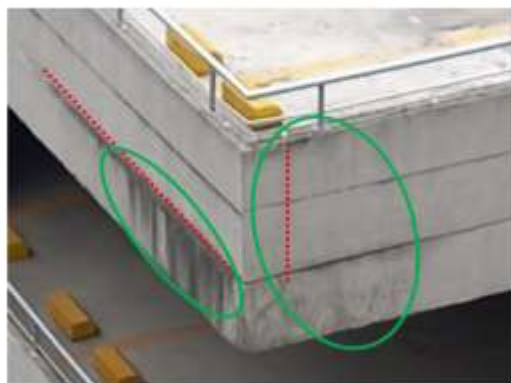
Figura 12

Fotografía donde se evidencia la falta de las dilataciones constructivas

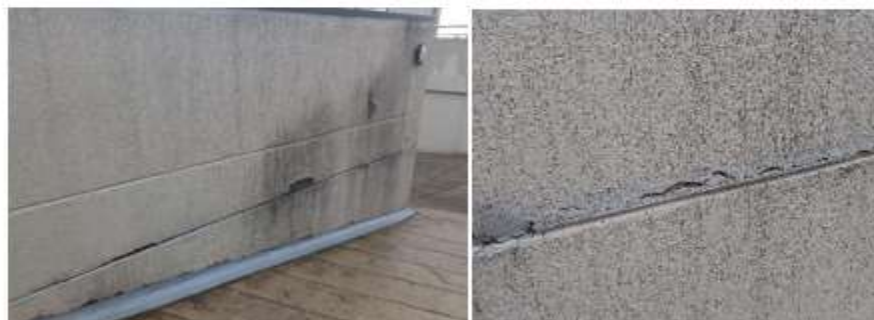
Figura 15

Fotografía de la lesión No 3

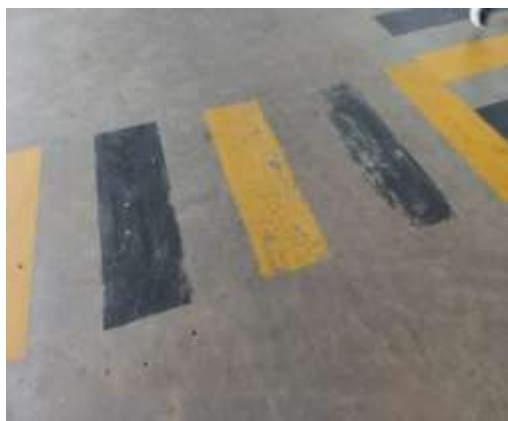
Figura 18

Fotografía del desgaste de la pintura en piso 1

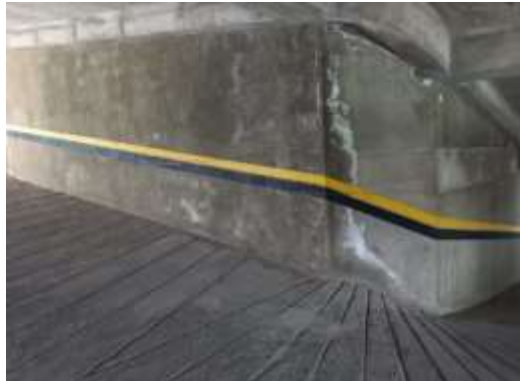
Figura 19

Fotografía de humedad presente en piso 4

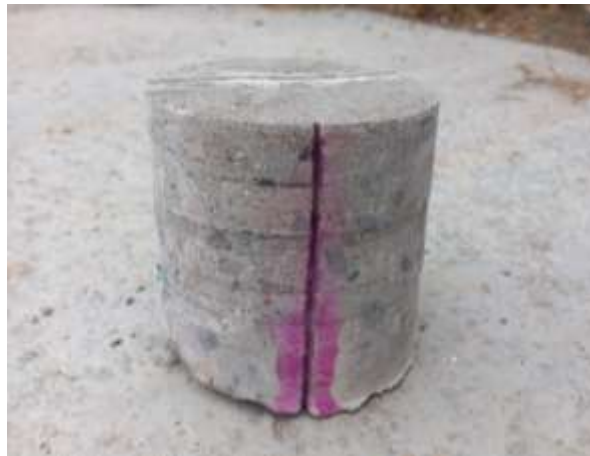
Figura 33

Ensayo de carbonatación en núcleos de concreto.

Para la muestra sacada, se evidencia que no se presenta una carbonatación aun en el concreto dado que las áreas carbonatadas del concreto no cambiarán de color, mientras que las áreas

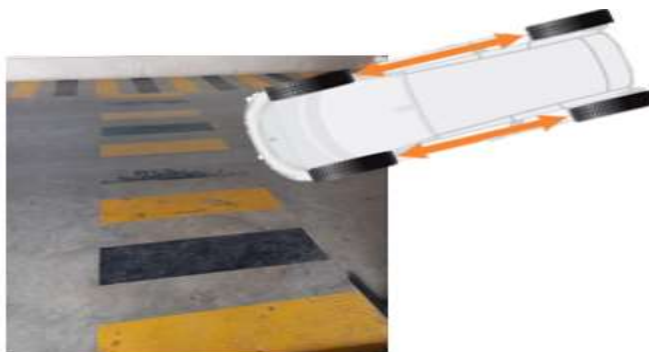
Figura 45

Fotografía de desgaste de pintura en piso

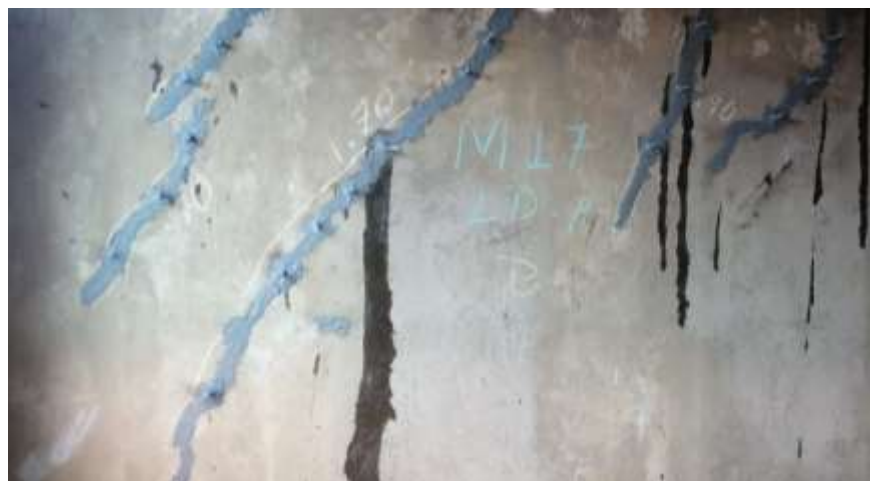
Figura 64

Foto de ejemplo de inyección de fisuras de manera vertical en muros

Reparación de fisura en muro de concreto mediante el proceso de inyección a presión.
Fotografía de los autores.

- Proporciona una durabilidad mayor al evitar el ingreso de agentes externos al acero como el agua y con ello evitar procesos de corrosión, o carbonatación.
- Restituir el comportamiento monolítico del elemento recuperando su rigidez para soportar las cargas de servicio.

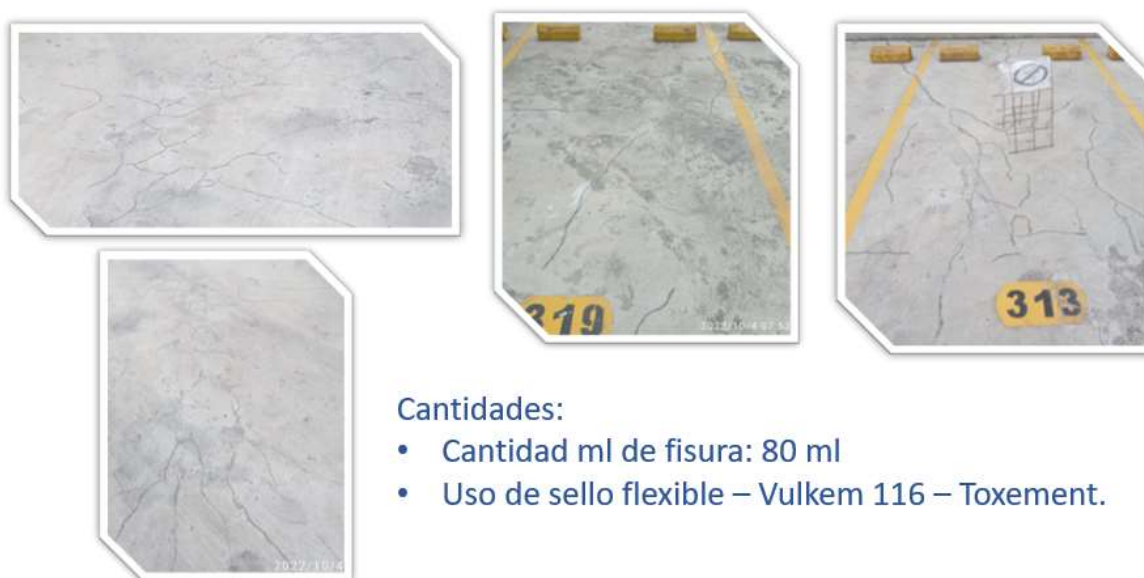
Tipos de fisuras – Estado endurecido – Retracción por secado

En las lesiones de la placa de cubierta tipo fisuras, se distinguen dos tipos: Fisuras por retracción por secado (generadas en el estado endurecido del concreto) y fisuras por retracción plástica (generadas en el estado fresco del concreto). Partiendo de estos dos tipos de lesiones en las losas se proponen realizar la intervención mediante el sello con Vulkem 116 o Vulkem 45SSL o productos similares.

Fisuras por retracción por secado – En estado endurecido:

Intervención propuesta por los autores

Como alternativa definitiva a las lesiones 4 y 8 en la losa del último piso del edificio de parqueaderos se plantea la impermeabilización total a la cubierta de concreto mediante resinas de poliuretano monocomponente utilizado como sistema de recubrimiento e impermeabilización para cubiertas transitables como solución a los posibles efectos que pueda ocasionar el agua en los diferentes tipos de fisuras presentes en la cubierta. Este tipo de recubrimientos se caracteriza por tener excelentes propiedades de resistencia al impacto, a la abrasión y por tener una muy buena adherencia.

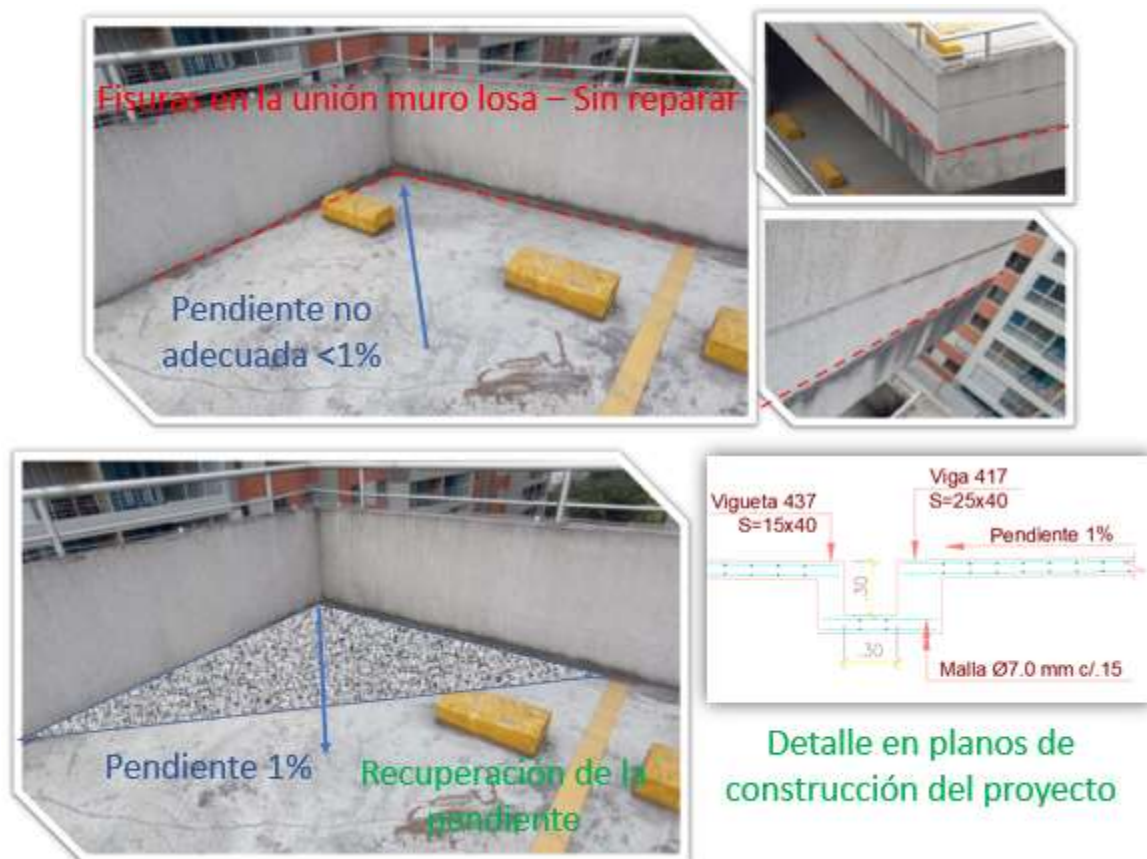
Figura 68

d) Lesión No 1 - Filtración de agua:

Esquema de los trabajos a realizar de lleno de placa y recuperación de la pendiente según planos.

Intervención propuesta por los autores.

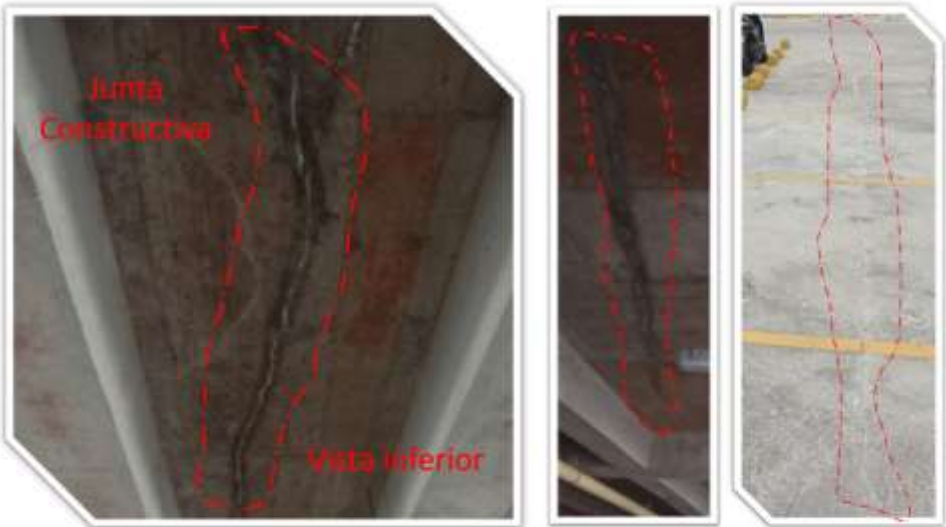
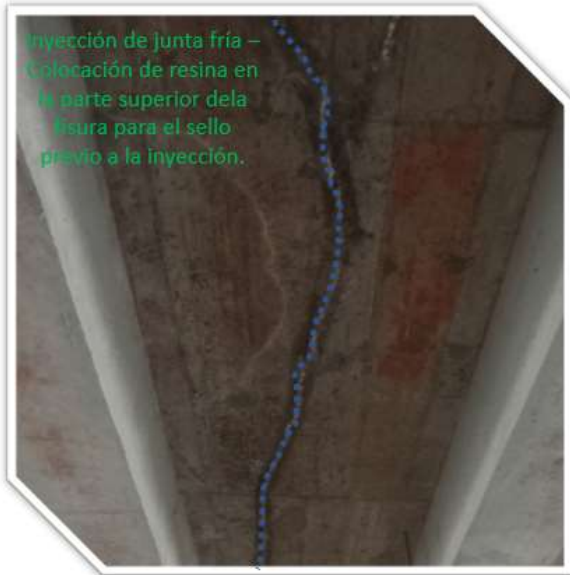
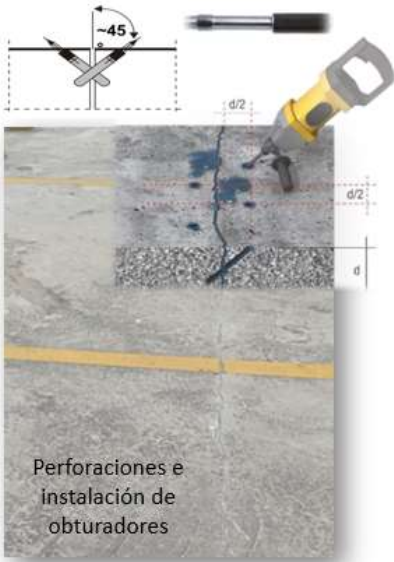
Figura 71

e) **Lesión No 2** – Filtración de agua por fisuras:

Al verificar con un test de carbonatación el concreto de la placa se evidencia la no existencia de carbonatación y por ende un proceso de corrosión por lo cual es necesario realizar la inyección con resina epóxica. Esta inyección se hará en toda la sección de la junta dado que la atraviesa la losa.

Esquema de identificación de junta fría.

Intervención propuesta por los autores

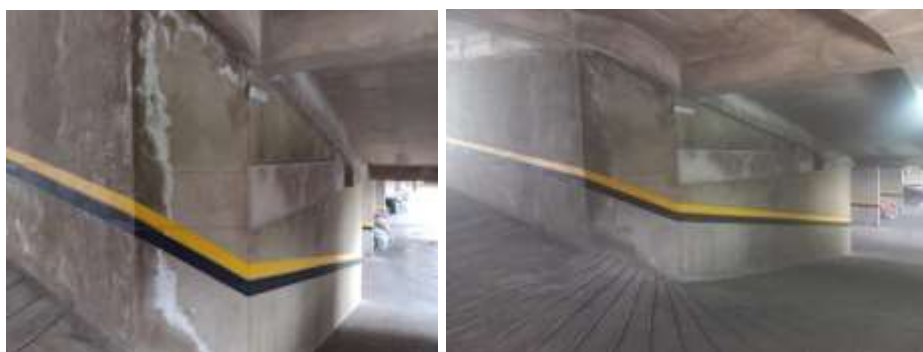
Figura 76

Fotografía tomada por los autores del antes y después del lavado del muro.

De igual manera, es necesario realizar la limpieza de la eflorescencia presentada en el pañete para eliminar las sales presentes por la filtración de agua generada en el ducto, esta limpieza se debe realizar con jabón e hipoclorito (lejía) o en su defecto con agua y un cepillo de cerdas duras, hasta eliminar todas las posibles sales presentes.

Fotografía de lavado de muro para la eliminación de las eflorescencias en el muro.

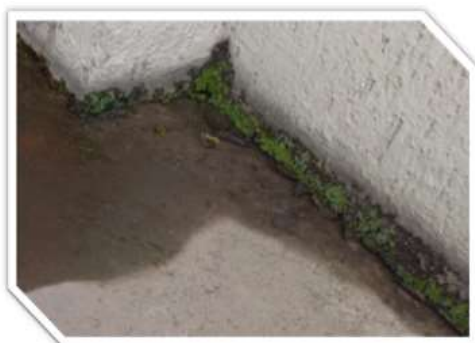
Figura 78

Esquema de reparación y propuesta de mejoramiento – Zonas con musgos y con encharcamiento de agua.

1. Lavado de la zona con agua a presión (Hidro lavadora) hasta remover toda la cobertura vegetal, posterior posterior aplicación de fungicidas y musguicidas.
2. Eliminación de la causa – Encharcamiento de agua. Escarificación y recuperación de la pendiente con morteros de reparación (Sika Top 122): = 3.75 m².

3. Conformación de media caña, producto Hyperdesmo.

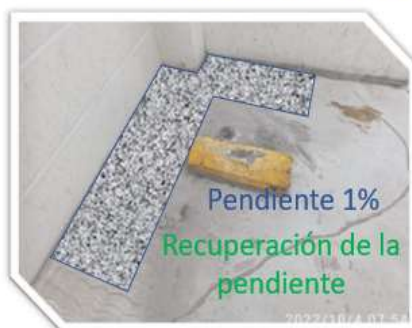
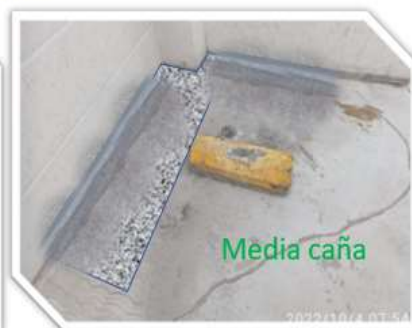
Figura 79

Fotografía de lesión antes y después de la intervención por temas de musgo.
