PASANTÍA REALIZADA EN LA SECRETARIA DE INFRAESTRUCTURA DE LA  
ALCADIA MAYOR DE TUNJA

PASANTÍA REALIZADA EN LA SECRETARIA DE INFRAESTRUCTURA DE LA  
ALCADIA MAYOR DE TUNJA-BOYACÁ

Pasantía para obtener el título de Ingeniero Civil

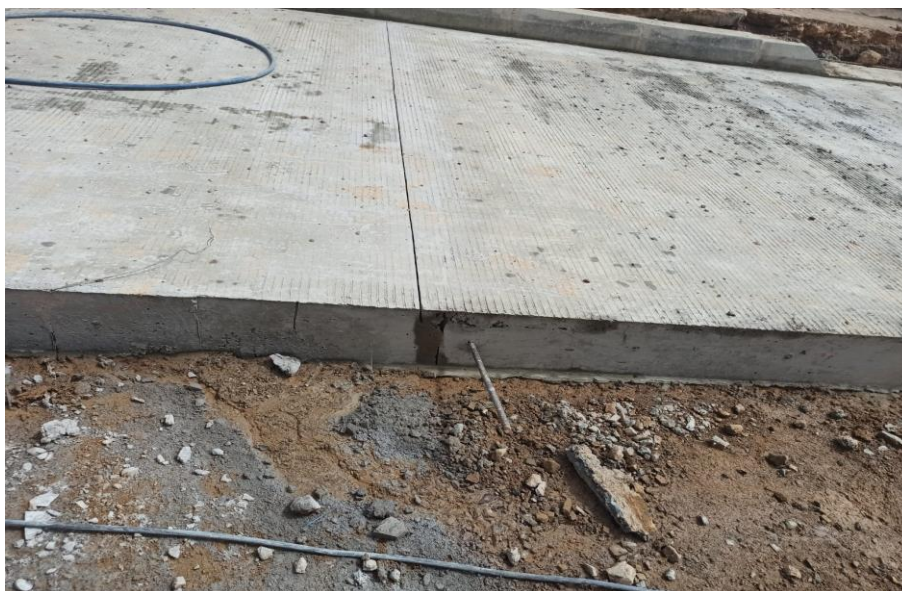
Figura 48. Cambio distribución varillas de amarre

Cuando se llegó al frente, ya habían realizado una fundida, en la cual se le solicito al residente tener cuidado para las próximas en lo que es en la colocación de las varillas de amarre y pasadores, porque al estar muy cerca del corte de la losa puede ocasionar fisuras.

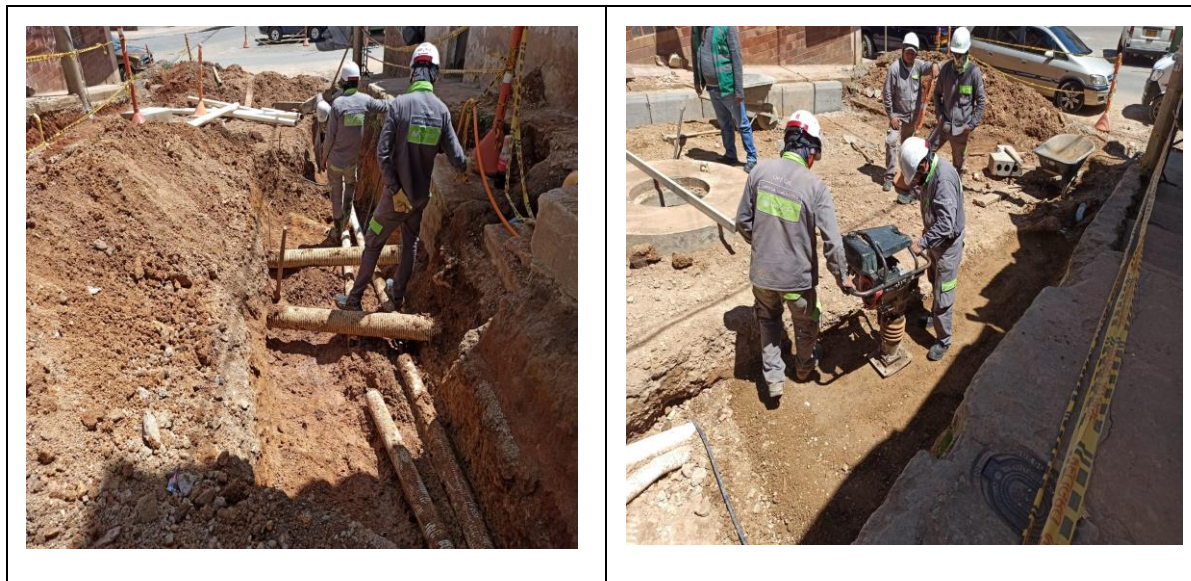
Figura 51. Traslado por parte de la cuadrilla de Movistar

Cuando se realizó la excavación para la colocación de las tuberías del sumidero combinado, se encontraron unas aparte de telefónica las cuales impedían el desarrollo de la actividad, procediendo a llamar como tal a la empresa prestadora de ese servicio "Movistar".

Como se muestra en la figura 51, ellos mismos realizan este relleno y compactación del material de subbase donde se encuentra establecido el sumidero combinado en esa parte del tramo.

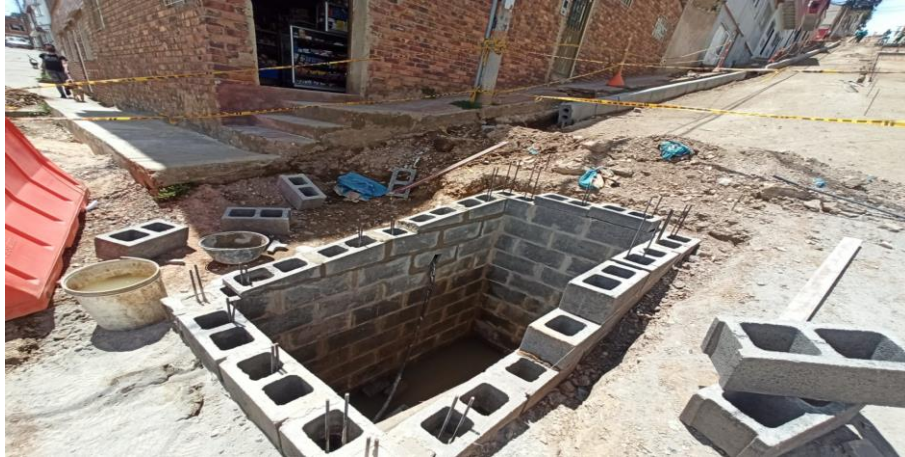
Figura 53. Caja de telefónica

Se realizo una caja para el cable de telefonía con mampostería reforzada, el cual llegará a estar a nivel de la rasante incluida la tapa, donde al presentar este vacío, posteriormente se deberá reforzar.

Debido al vacío que se presentaba por la tapa de la caja de telefónica se tomó la decisión de tener que reforzar esa losa con doble parrilla en ambos sentidos

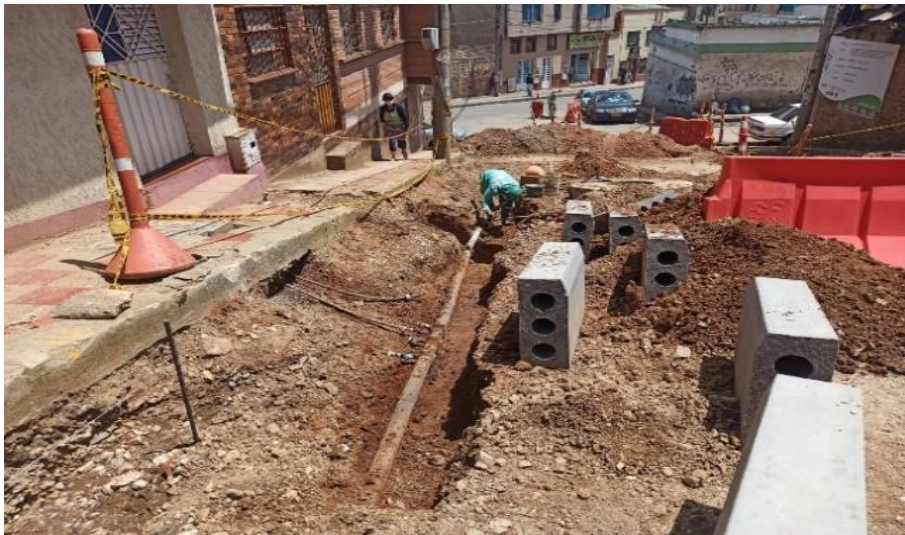
Figura 54. Profundización red de acueducto

Se realizo una excavación con el fin de profundizar la red de acueducto de tal manera que se le permitiera a esta desplazarse fácilmente, ya que en el nivel que se encontraba no cumplía el diseño del sumidero combinado de la abscisa K0+210.

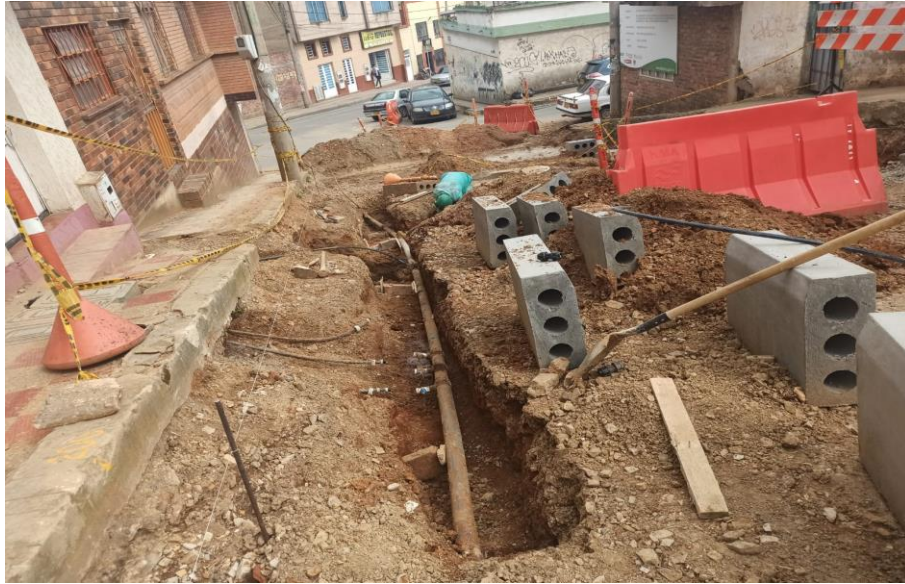
Figura 55. Desconexiones de acometidas domiciliarias

Se solicitó desconectar las acometidas domiciliarias, con el fin de evitar el daño con el traslado de la red y hasta que se dio el visto bueno de que cumple la red con el diseño de la estructura de pavimento, se podría volver a conectar.

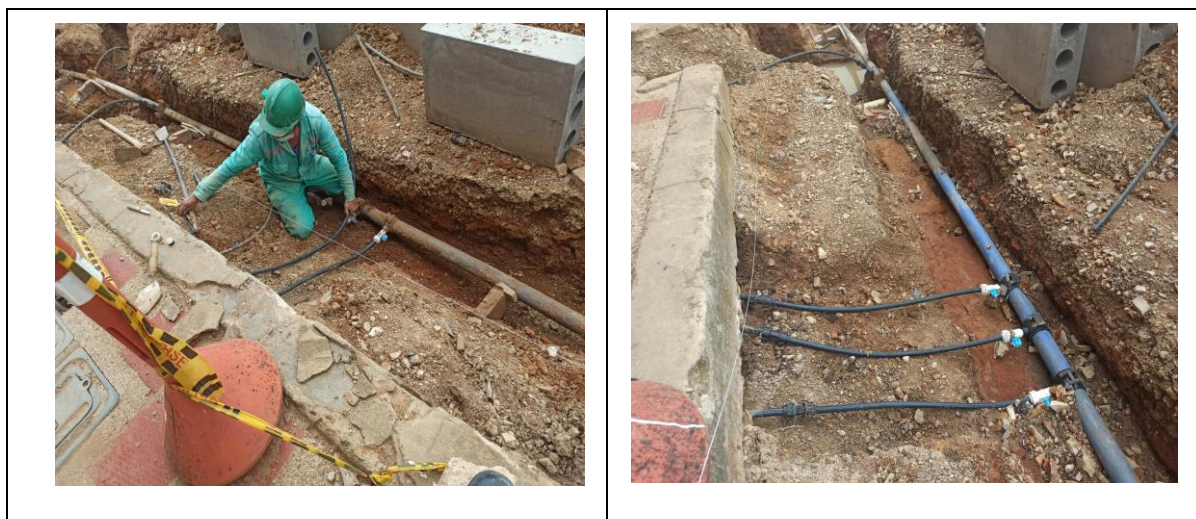
Figura 56. Reconexiones de las acometidas domiciliarias

Se aprobó el traslado de la red de acueducto, ya que se necesita cumplir con las especificaciones y condiciones para elaborar el sumidero combinado de la abscisa K0+210 del carril izquierdo, se le solicitó al residente que reconectara las acometidas domiciliarias para que los habitantes de esas casas pudieran acceder de nuevo a su servicio, como se muestra en la figura 56.

Como se muestra en la figura 56, se colocaron camillas para dar las dimensiones del sumidero combinado dejándolas fijas y poder elaborar este, arreglando detalles como lo es excavar, perfilar, etc.

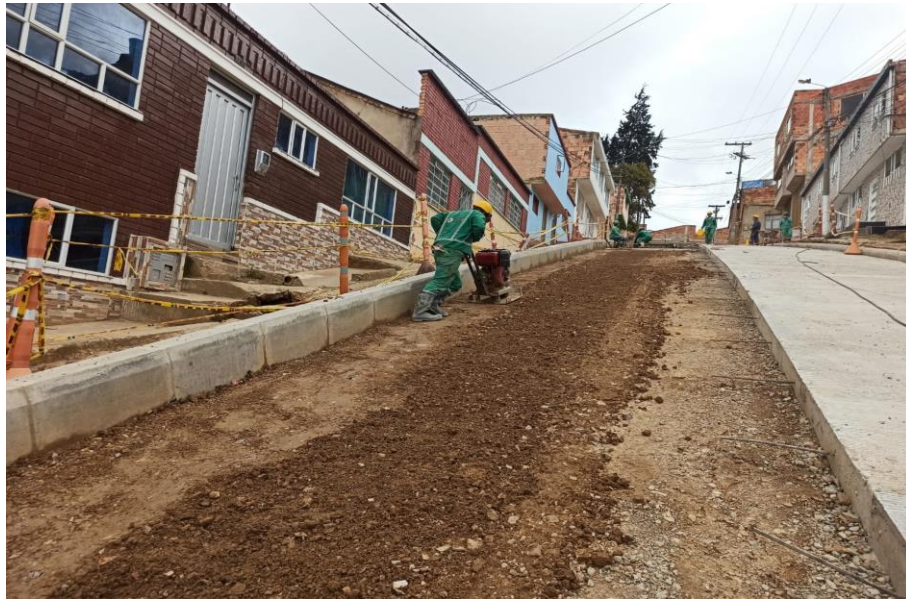
Figura 58. Compactación carril derecho

Por las fuertes lluvias presentadas, se empezó levantar el material porque ya se había realizado en esta parte del tramo o si no, no se hubiera podido realizar la fundida, entonces se solicitó volver hacer una compactación de la subbase en el carril derecho.

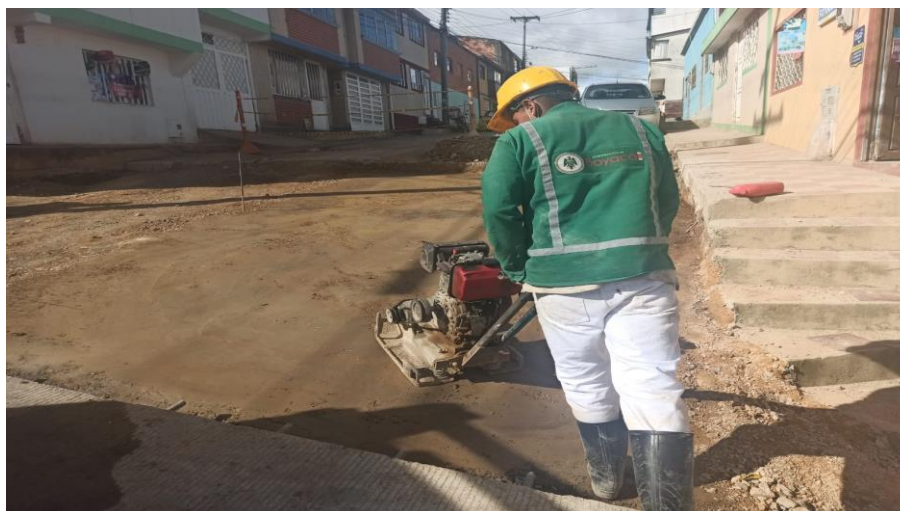
Figura 63. Compactación Bocacalle Cra 13 sentido Norte-Sur

Cuando se dio el reporte del grado de compactación de la bocacalle de la Carrera 13 sentido Norte-Sur, no cumplía de lo que se rechazó la entrega en ese momento, por eso se le solicito al ingeniero residente de la obra volver a realizarla en esta parte hasta que cumpla con lo que exige la norma.

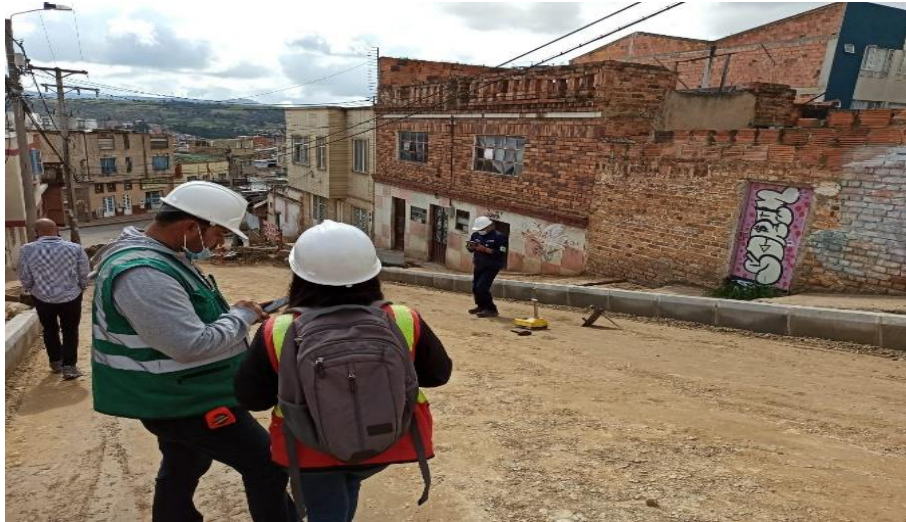
Figura 64. Densidades ABS (K0+180) carril derecho

Debido a las lluvias presentadas en el sitio, se volvió a realizar compactación en la última cuadra del tramo para ello necesitándose tomar los puntos necesarios para el ensayo de densidad y revisar el GCi.
