CASA MERCADO  
HERNANDEZ  
BARRANQUILLA

INVENTARIO DE  
LESIONES

CLAUDIA MILENA CANTILLO BARRIOS  
MATRICULA: A42862012-1140826794 CPNAPA

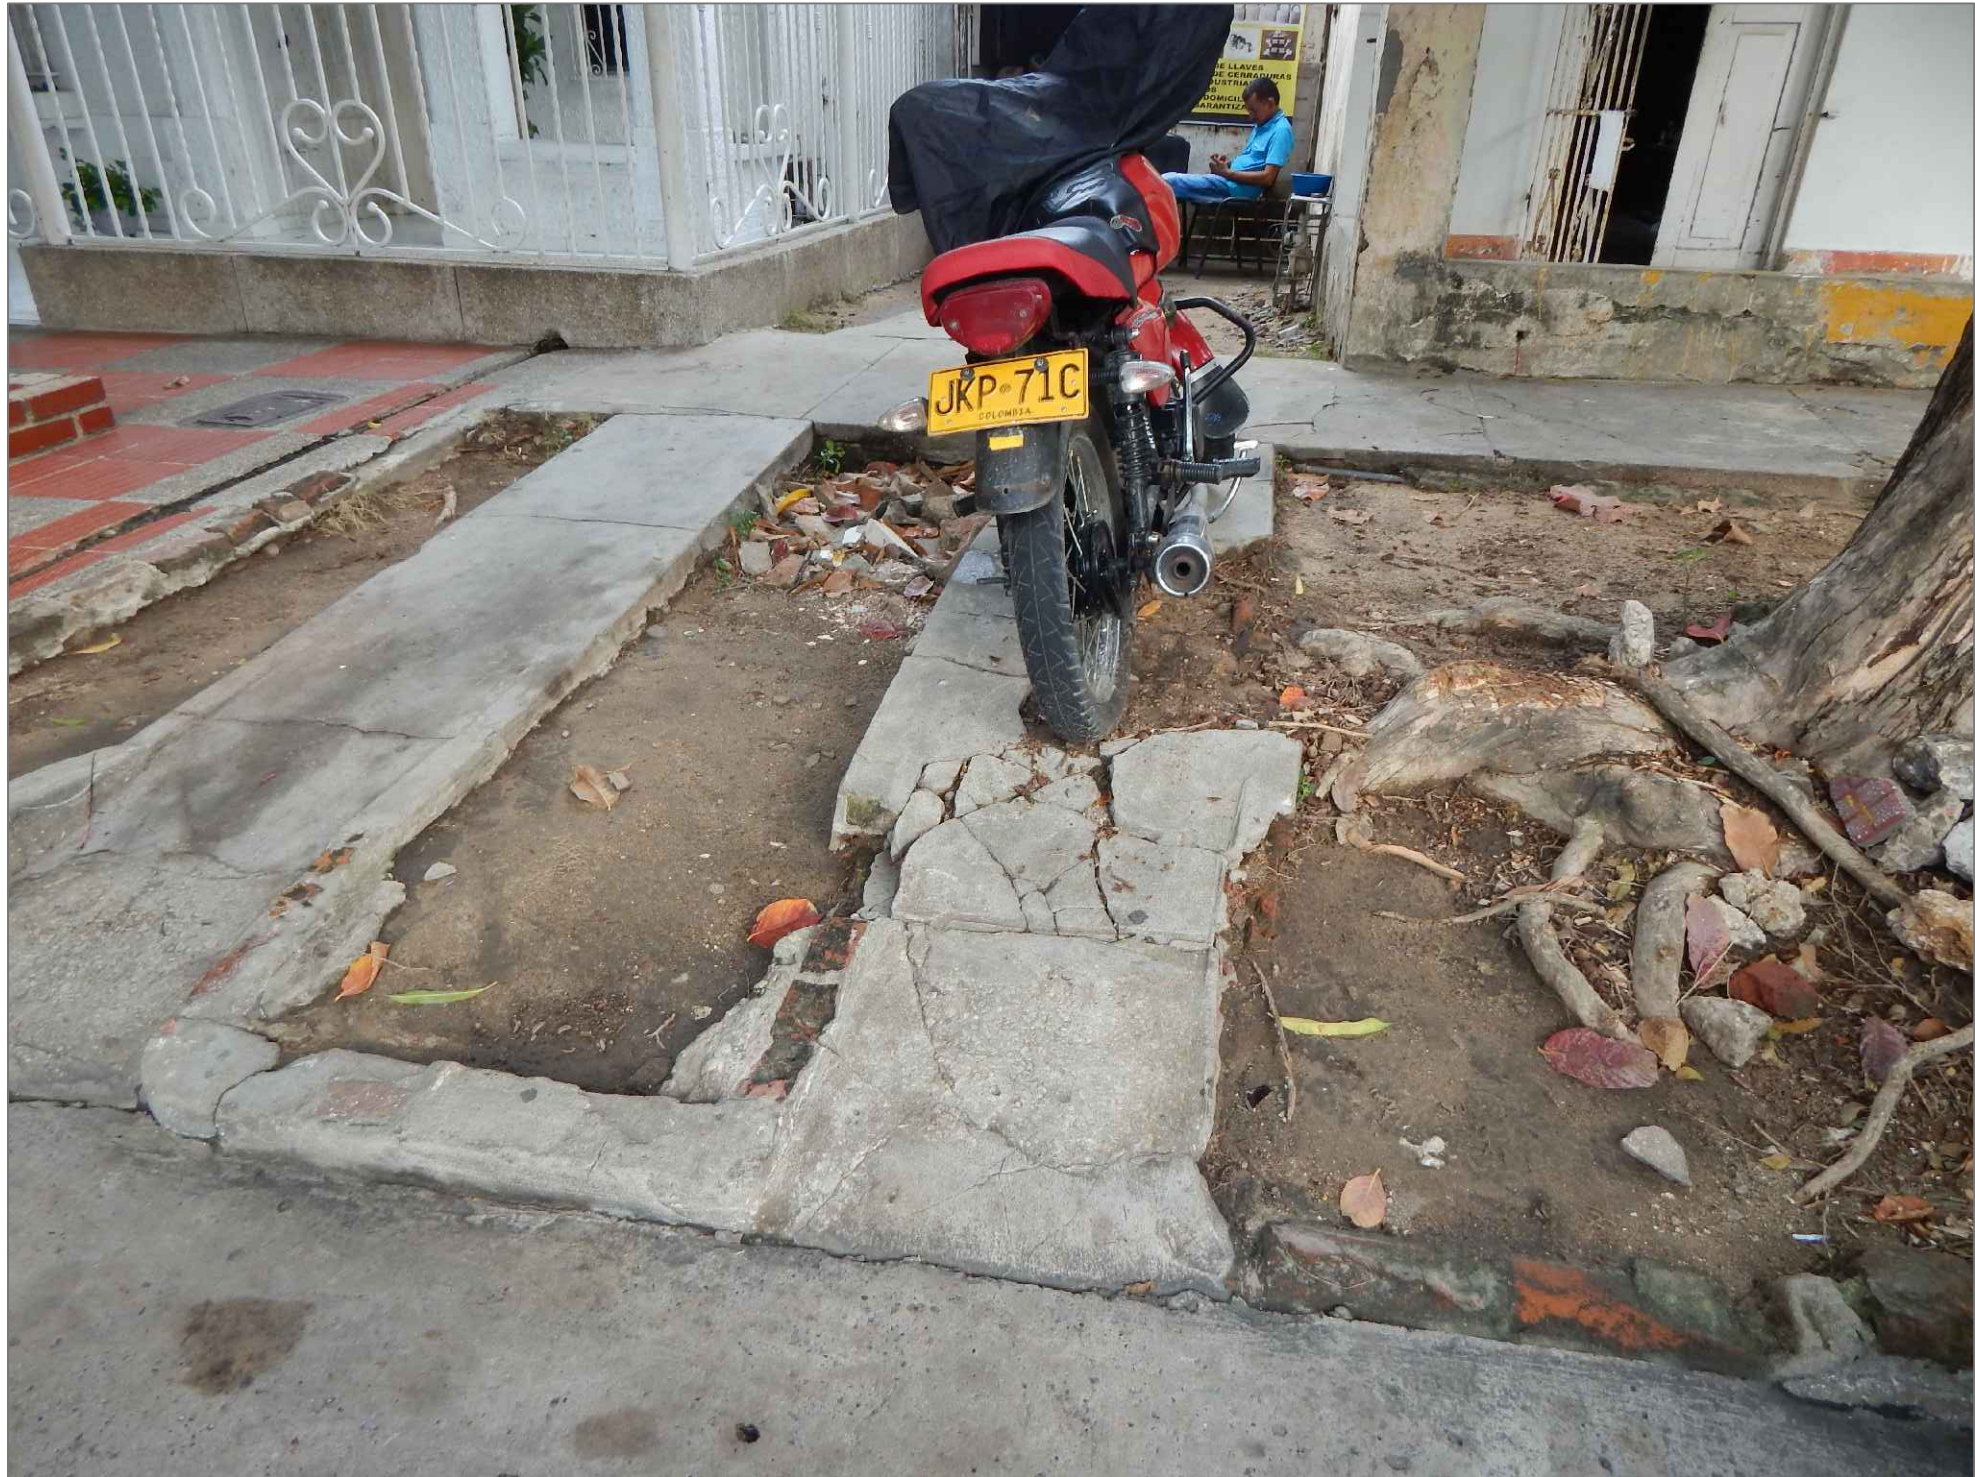
IMAGEN N° 4: ESTADO GENERAL DEL RECUBRIMIENTO DE PISO

| INVENTARIO DE LESIONES DE ESPACIO 1: ACCESO DEL INMUEBLE | | | |
|---|---|---|---|
| PISOS CON RECUBRIMIENTO PARCIAL EN PLANTILLA DE CONCRETO, SE EVIDENCIAN ROTURAS Y FRACTURAS EN BORDILLO. A NIVEL DE PLANTILLA SE OBSERVA GRANITO LAVADO, HUMEDAD Y ENSUCIAMIENTO GENERALIZADO. | LOS MUROS DE ESTE ESPACIO CORRESPONDEN A LOS MUROS EXTERIORES DEL INMUEBLE, PRESENTAN HUMEDADES ASCENDENTES, HUMEDAD LATERAL, ENSUCIAMIENTO, HONGOS, Y DESPRENDIMIENTO DE RECUBRIMIENTO A NIVEL DE PINTURA Y PAÑETE. | EL ESPACIO NO PRESENTA NINGÚN TIPO DE CUBIERTA. | EL ESPACIO NO PRESENTA CARPINTERIA EN MADERA NI CARPINTERIA METÁLICA. |

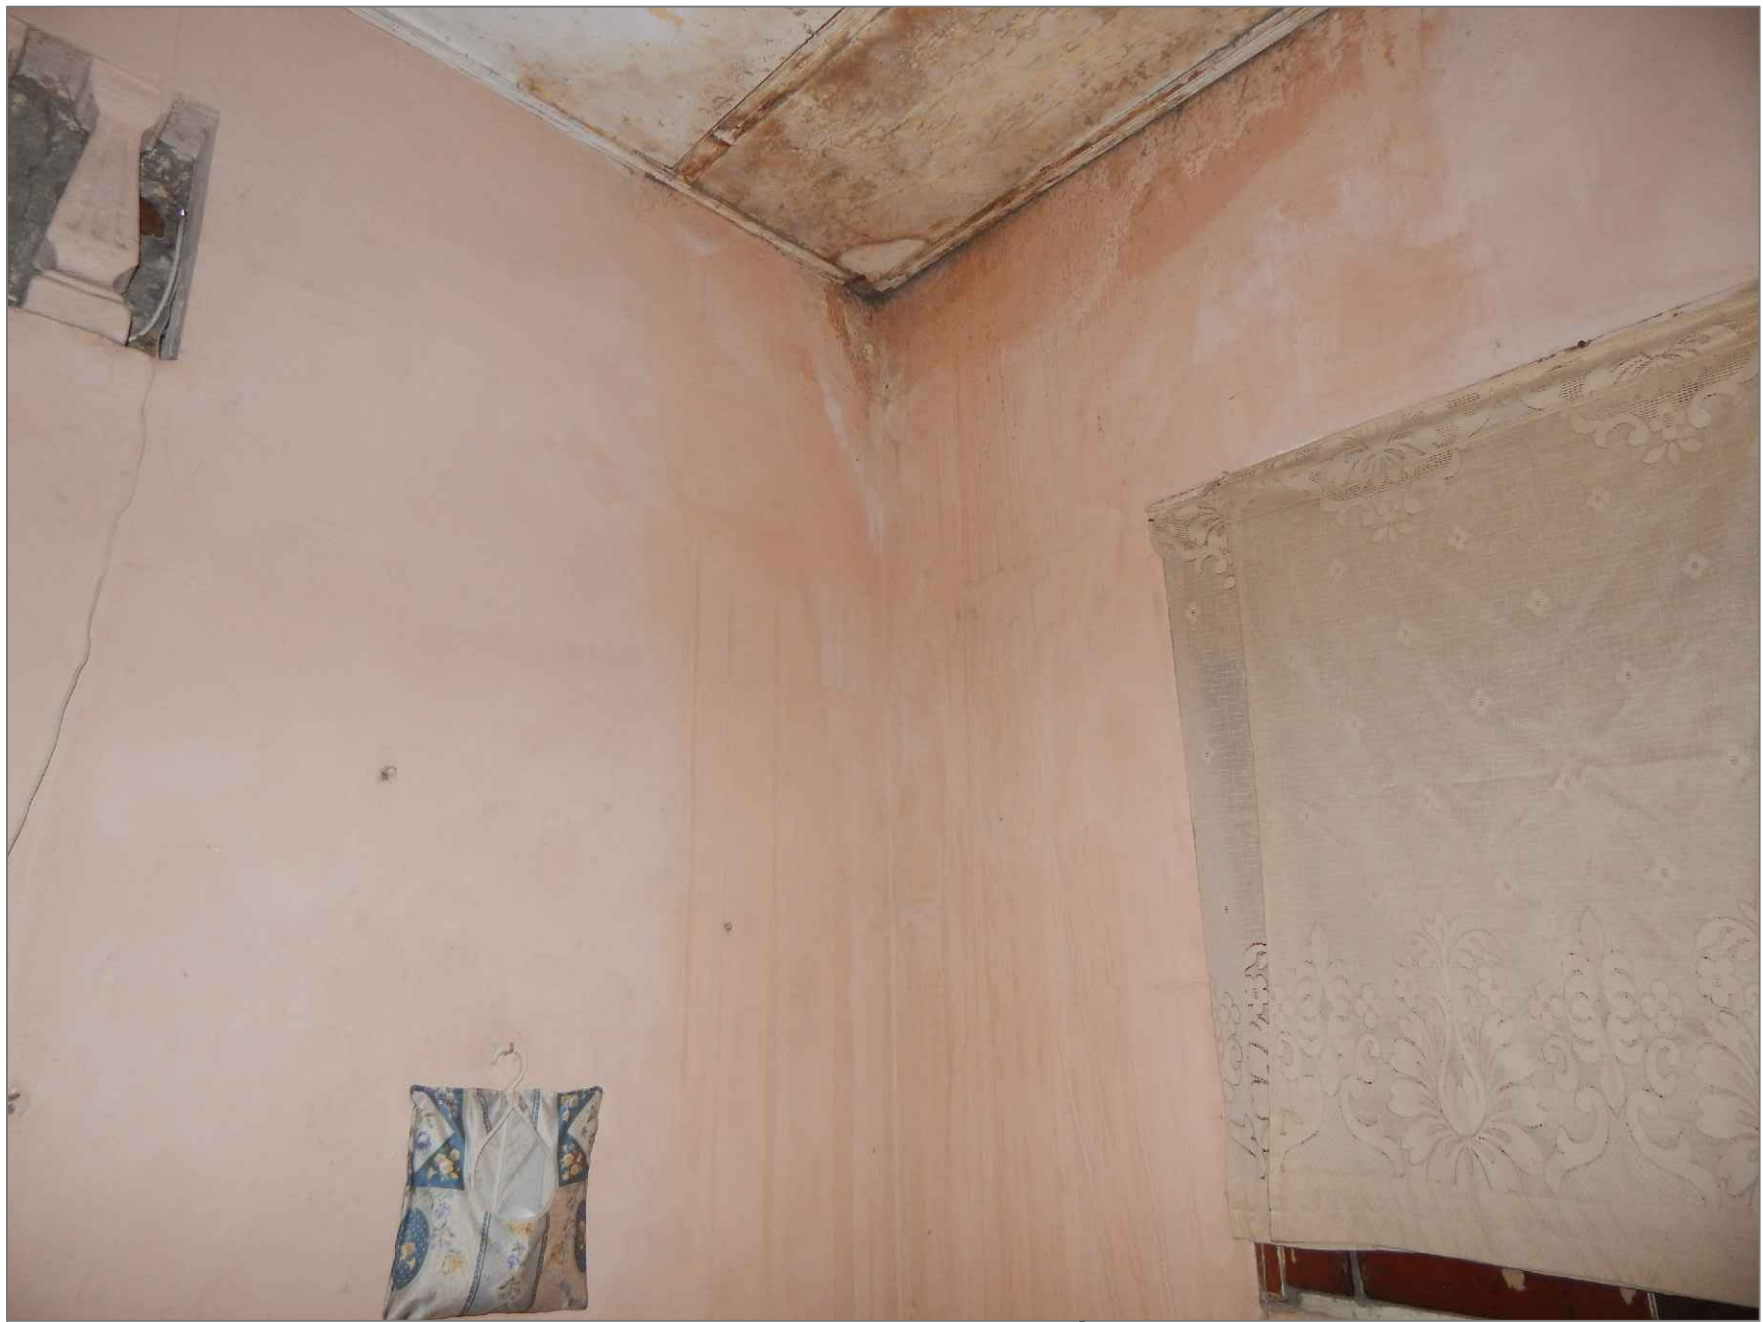
IMAGEN N° 3: HUMEDAD POR FILTRACIÓN SOBRE CIELO RASO Y MUROS QUE HA DADO LUGAR A LÍQUENES Y EFLORESCENCIAS.

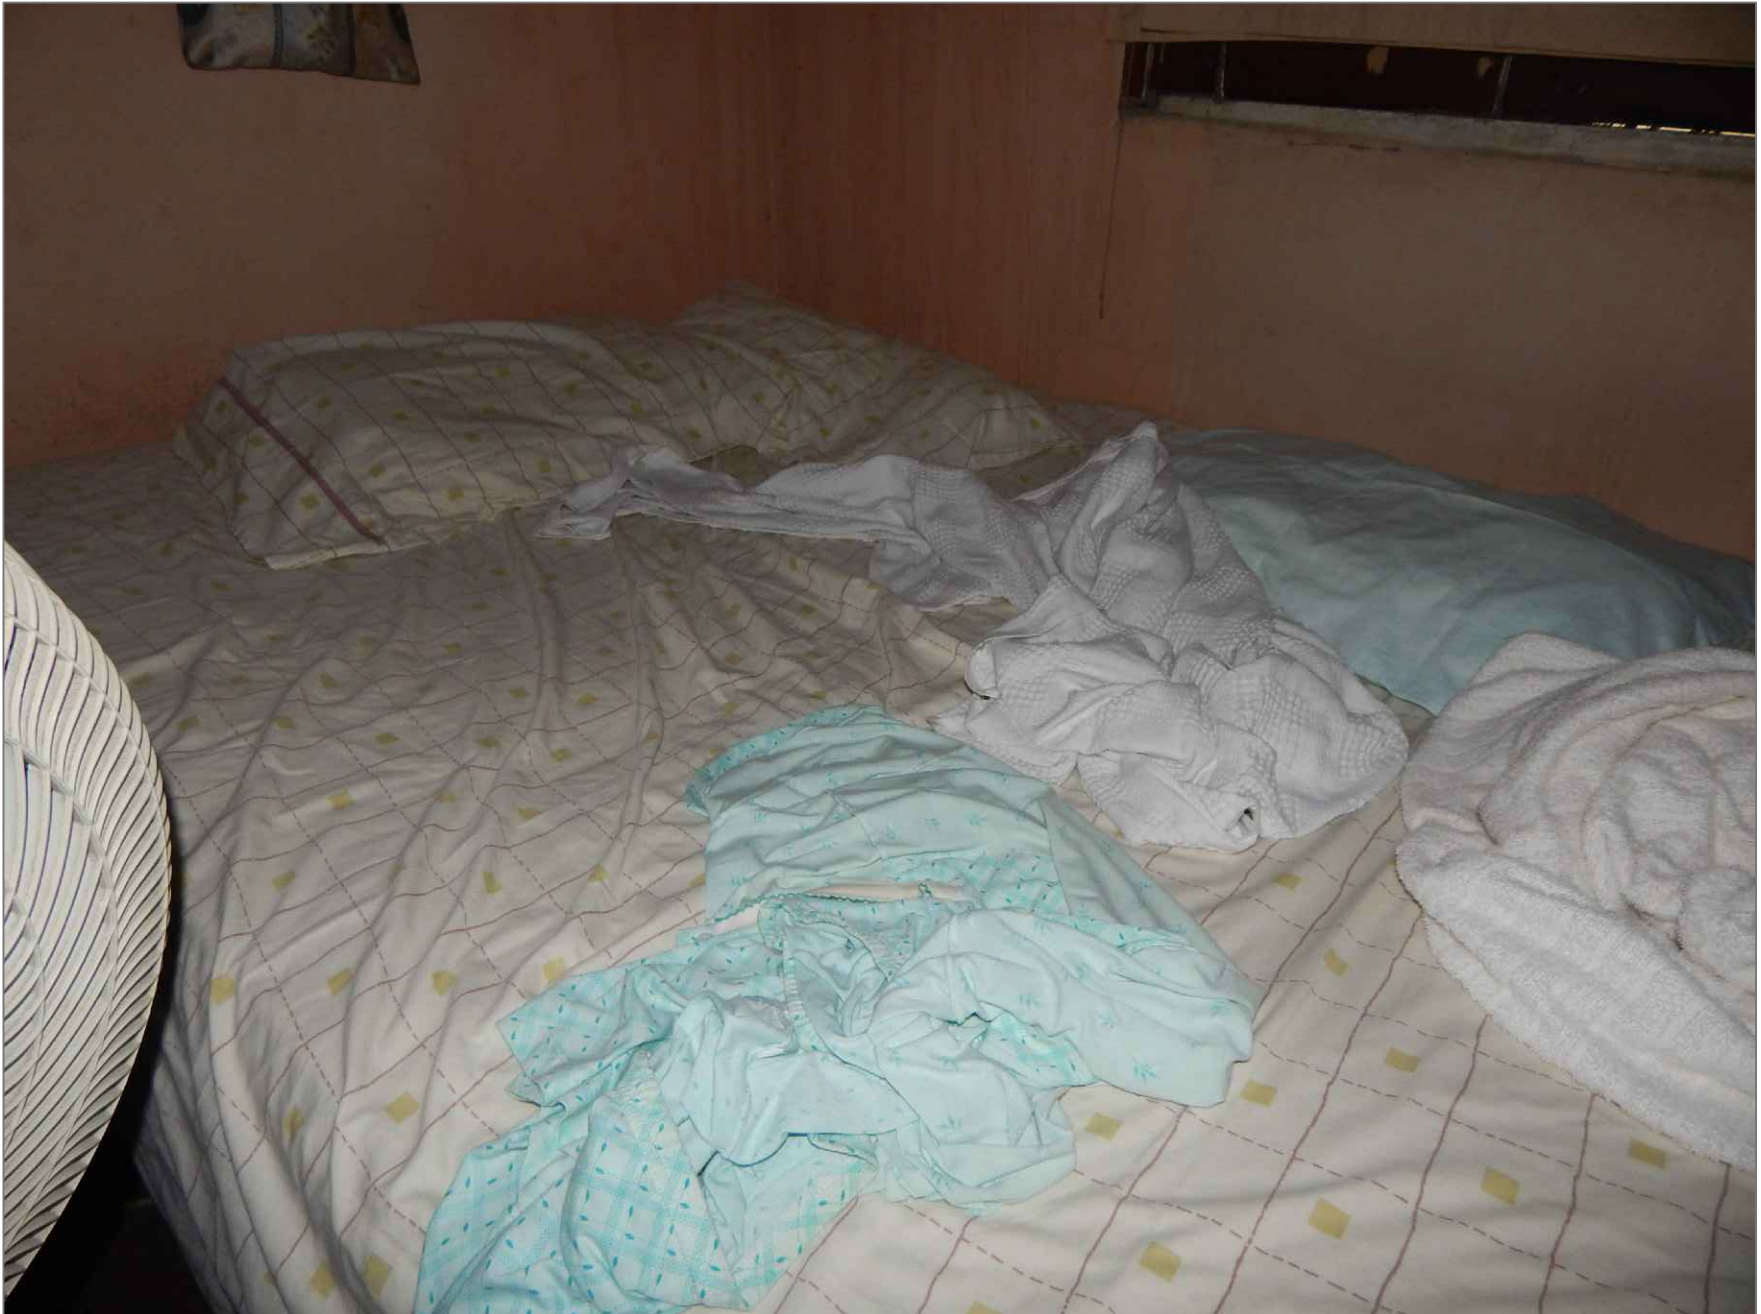
IMAGEN N° 4: CONTINUIDAD DE AFECTACIÓN POR FILTRACIÓN, LAVADO DIFERENCIAL.

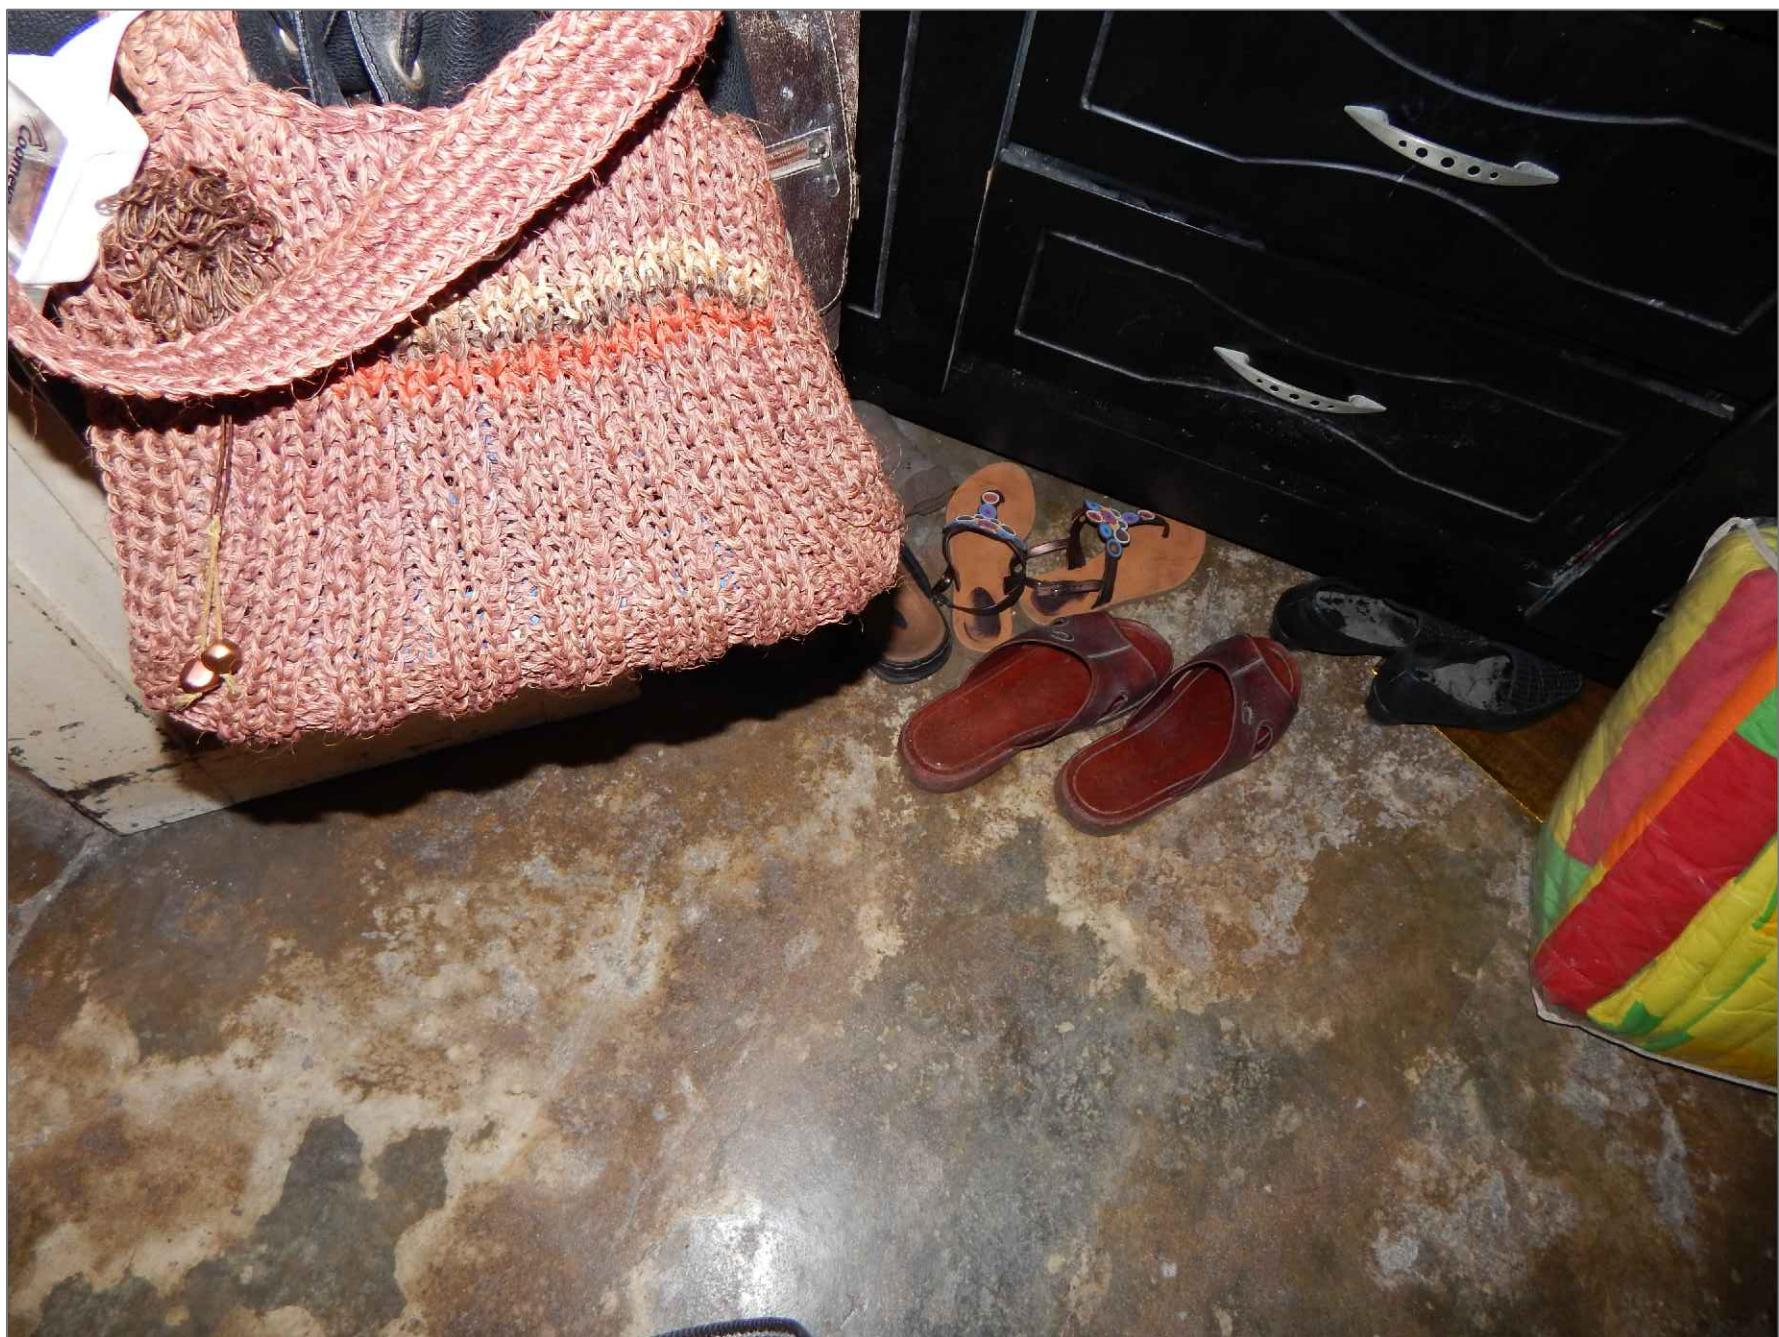
IMAGEN N° 5: PISO CON EROSIÓN GENERALIZADA.

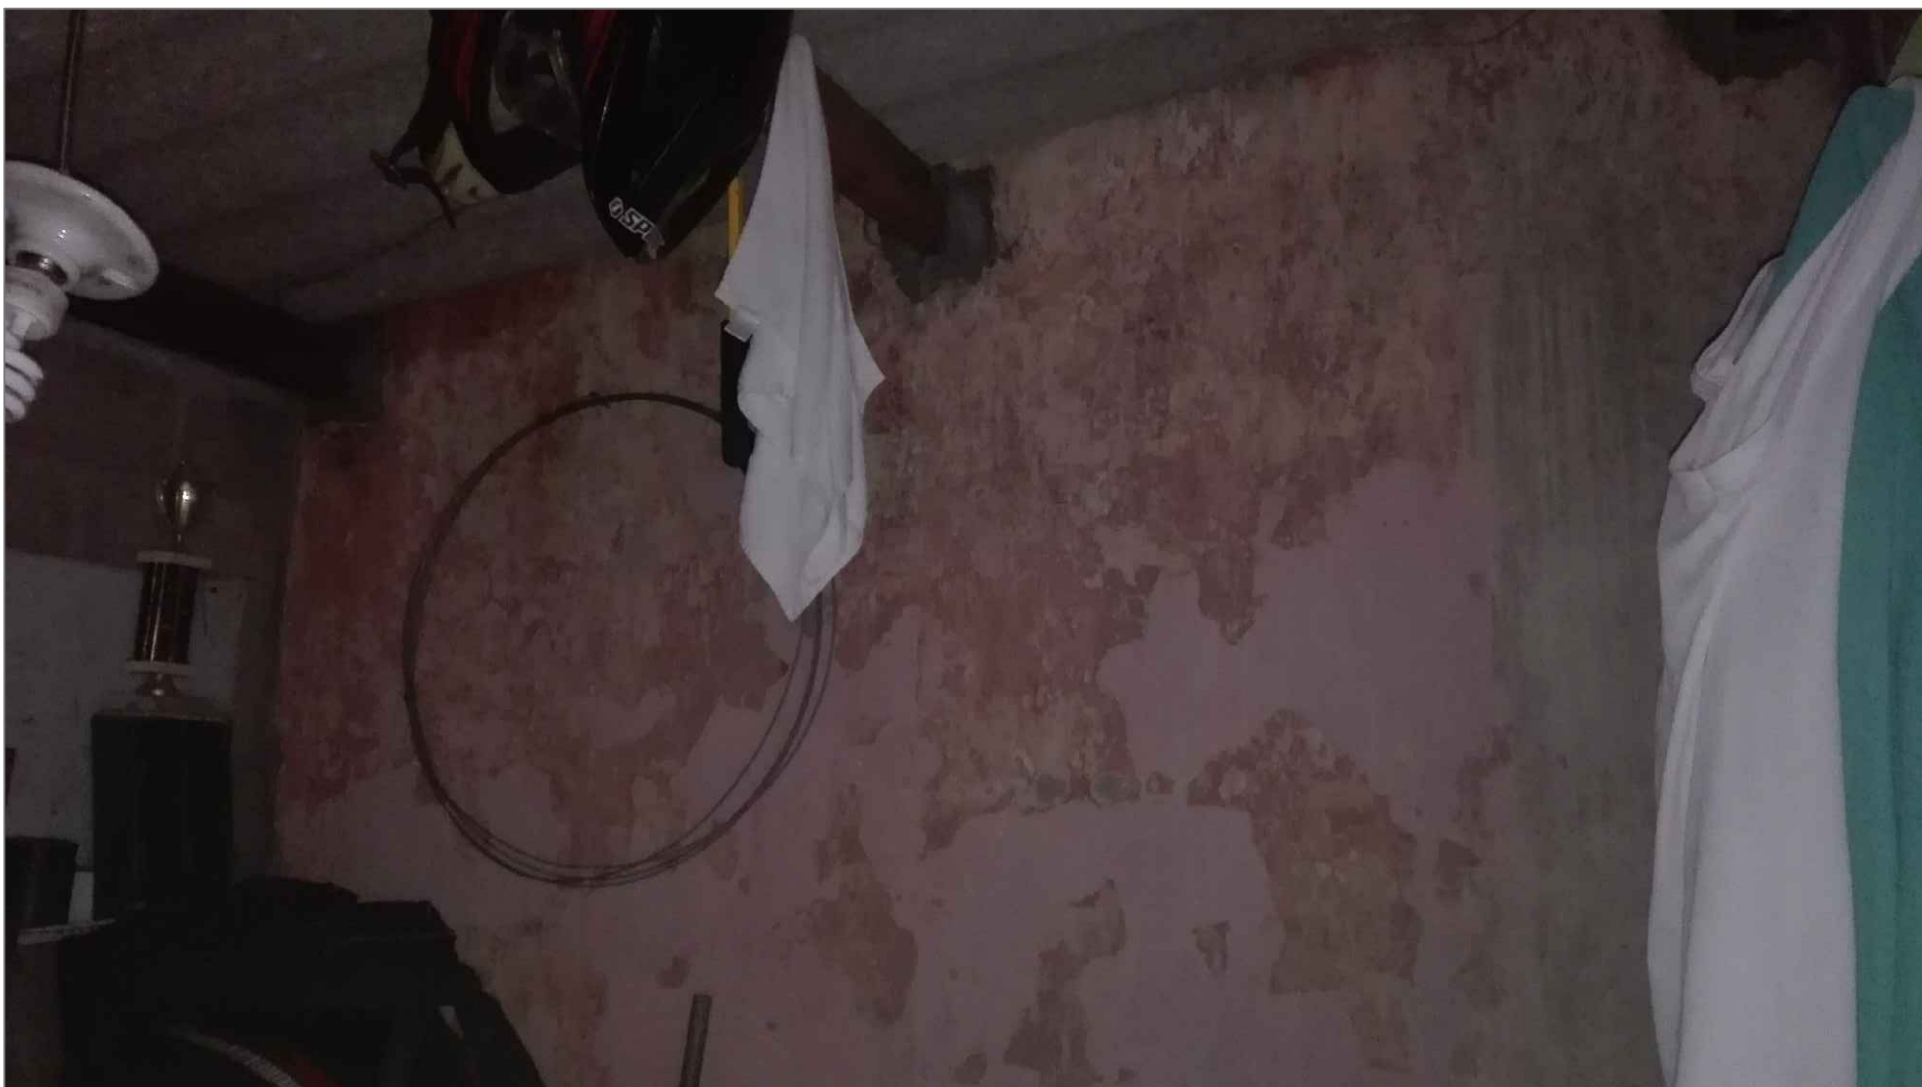
IMAGEN N 5: AFECTACIONES POR HUMEDAD POR FILTRACIÓN EN MUROS.
