# DIAGNÓSTICO VISUAL PARA LA ESTRUCTURA DEL PAVIMENTO FLEXIBLE DE LA VÍA “CAMINO GANADERO” CALLE 21 SUR ENTRE LA CARRERA 22 Y LA INTERSECCIÓN DE LA AVENIDA LOS MARACOS QUE COMUNICA LA ZONA SUR DE VILLAVICENCIO

## VISUAL DIAGNOSTIC FOR THE STRUCTURE OF THE FLEXIBLE PAVEMENT OF THE “CAMINO GANADERO” ROAD 21 SOUTH STREET BETWEEN CARRERA 22 AND THE INTERSECTION OF AVENUE LOS MARACOS COMMUNICATING THE SOUTH ZONE OF VILLAVICENCIO

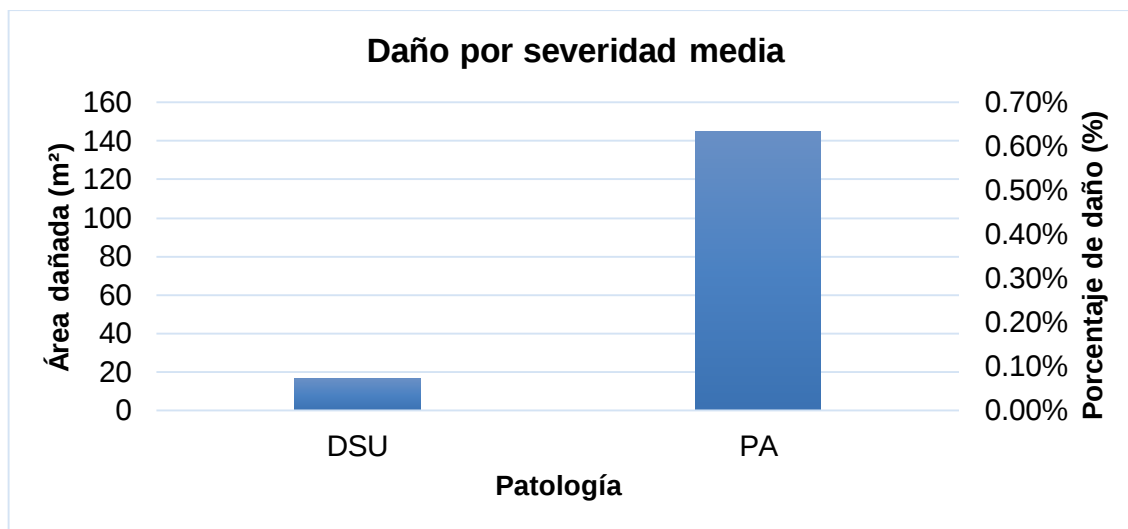
Gráfica 2. Área de afectación vs Porcentaje de afectación con severidad media.  
Fuente: Elaboración propia, 2020.

La patología con mayor daño superficial es PA (pérdida del agregado), con un porcentaje de 0,65% de área afectada.

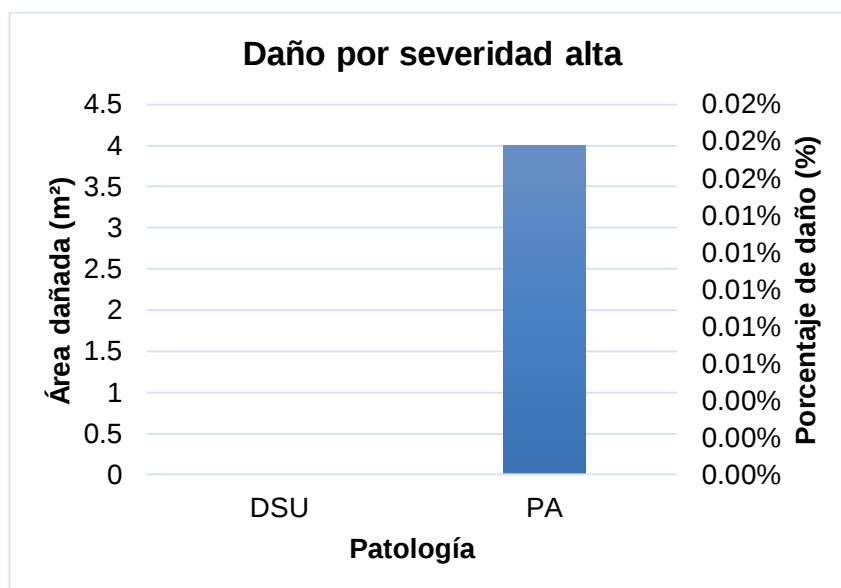
Gráfica 3. Área de afectación vs Porcentaje de afectación con severidad alta.  
Fuente: Elaboración propia, 2020.

Se presenta un daño superficial en severidad alta de 4m2, con una patología PA.

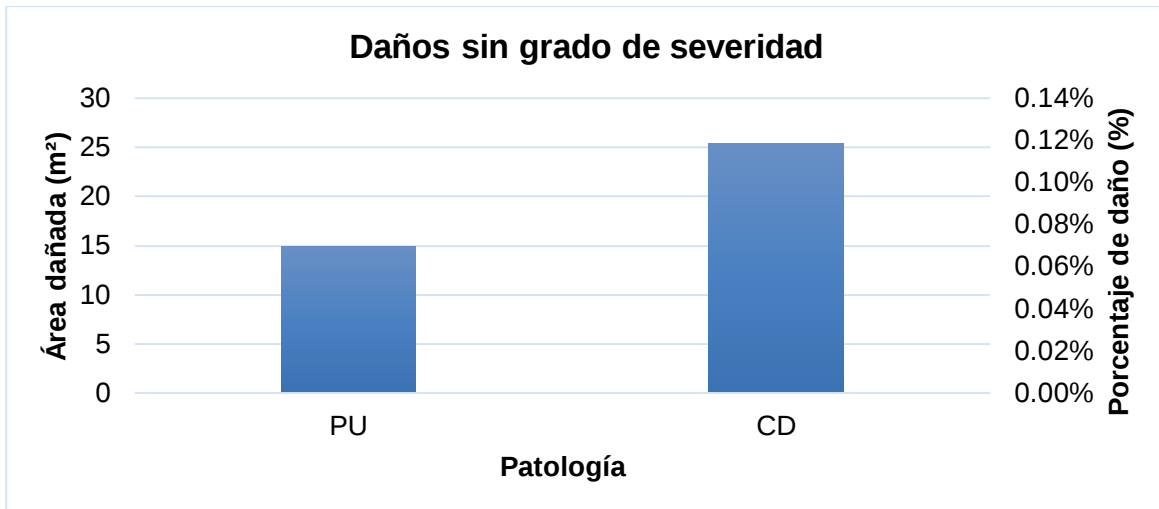
Gráfica 4. Área de afectación vs Porcentaje de afectación en daños sin grado de severidad asociados.  
Fuente: Elaboración propia, 2020.

Esta gráfica representa las dos patologías existentes sin grados de severidad asociados, en donde presentan un área de afectación significativo en comparación con los daños superficiales con grado de severidad asociados.

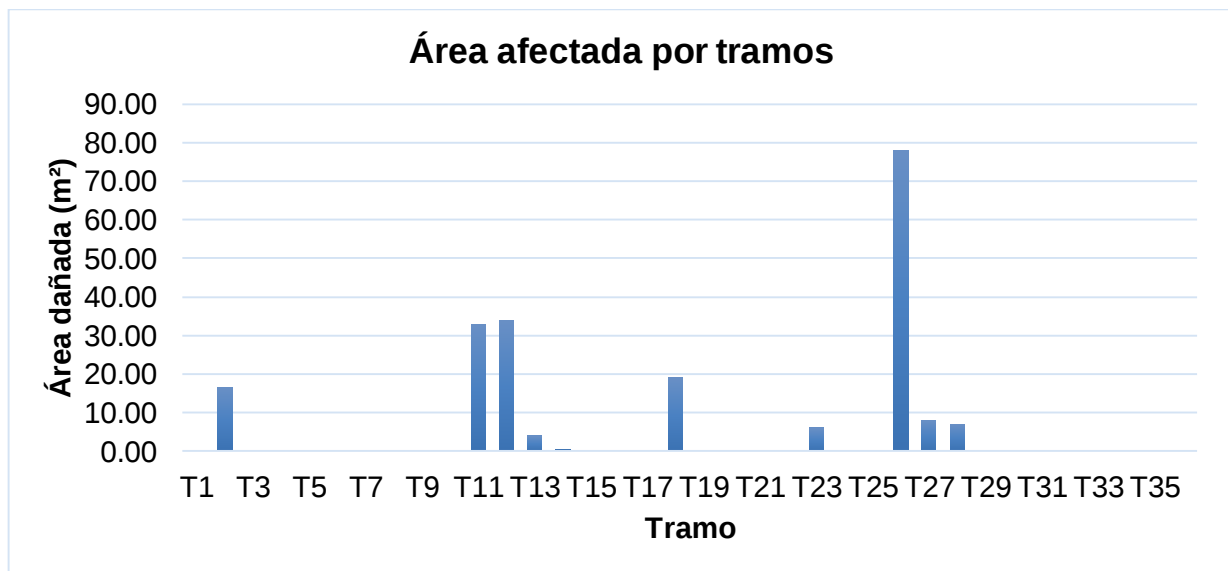
Gráfica 5. Área de afectación por tramos, daños superficiales.  
Fuente: Elaboración propia, 2020.

En esta grafica observamos los tramos que presentan patologías con daños superficiales, en general, se puede concluir que no son muchos los tramos con afectación de daños superficiales (Ver **¡Error! No se encuentra el origen de la referencia.**).

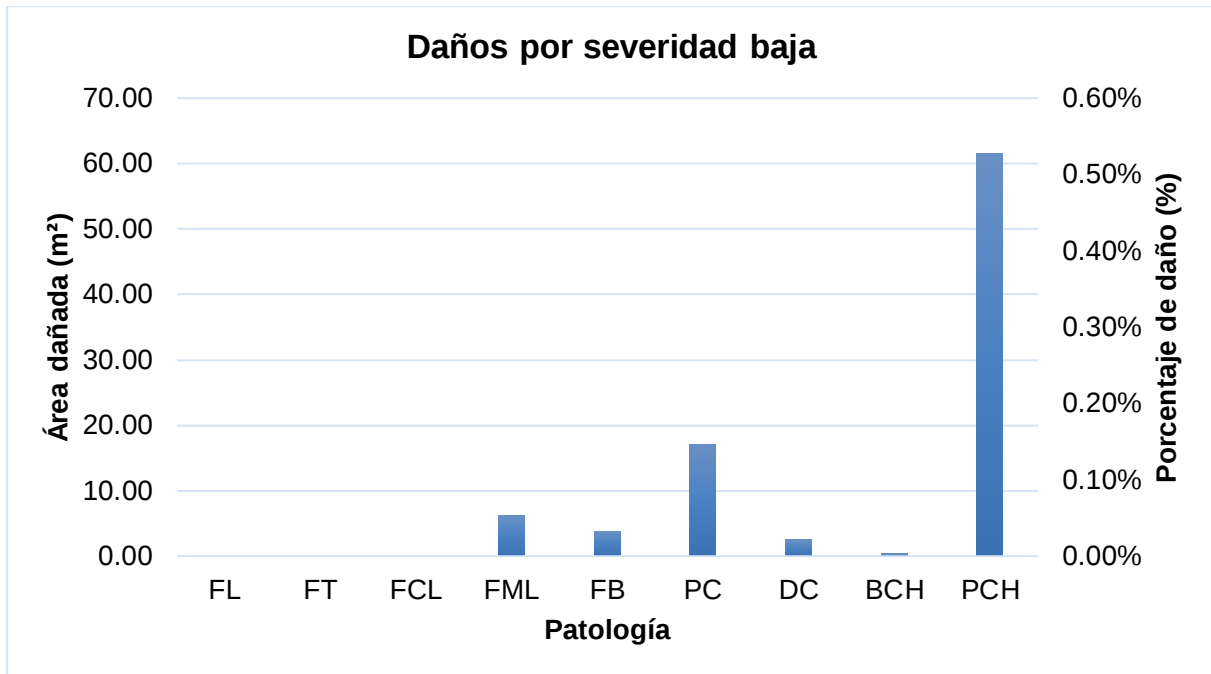
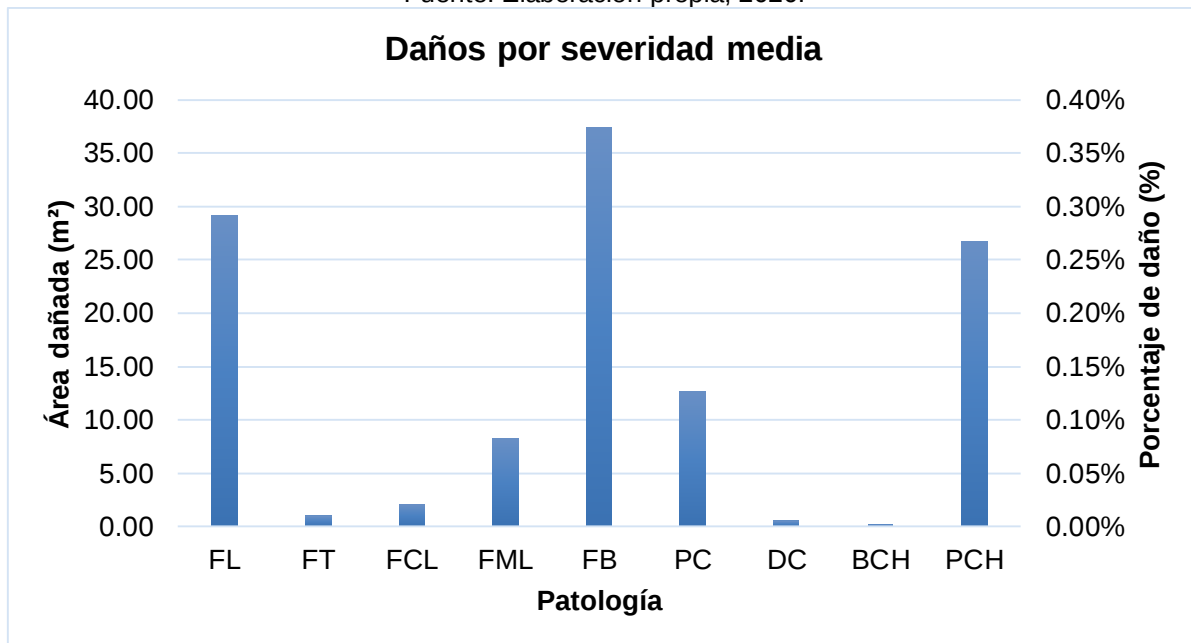
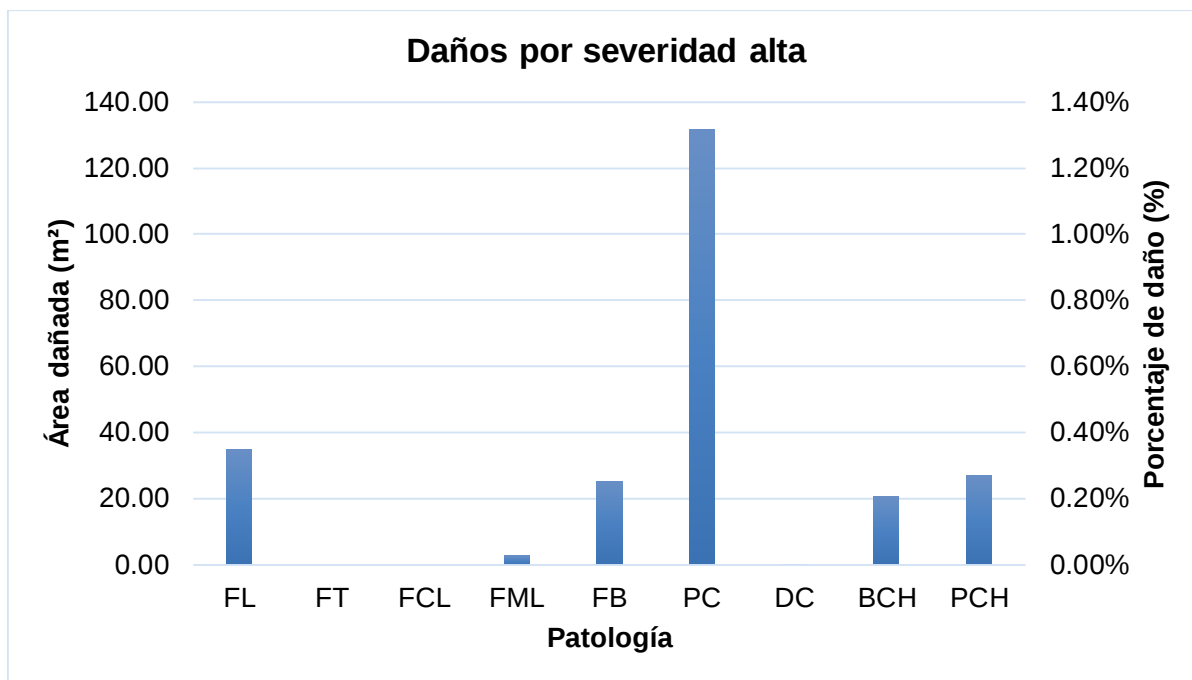
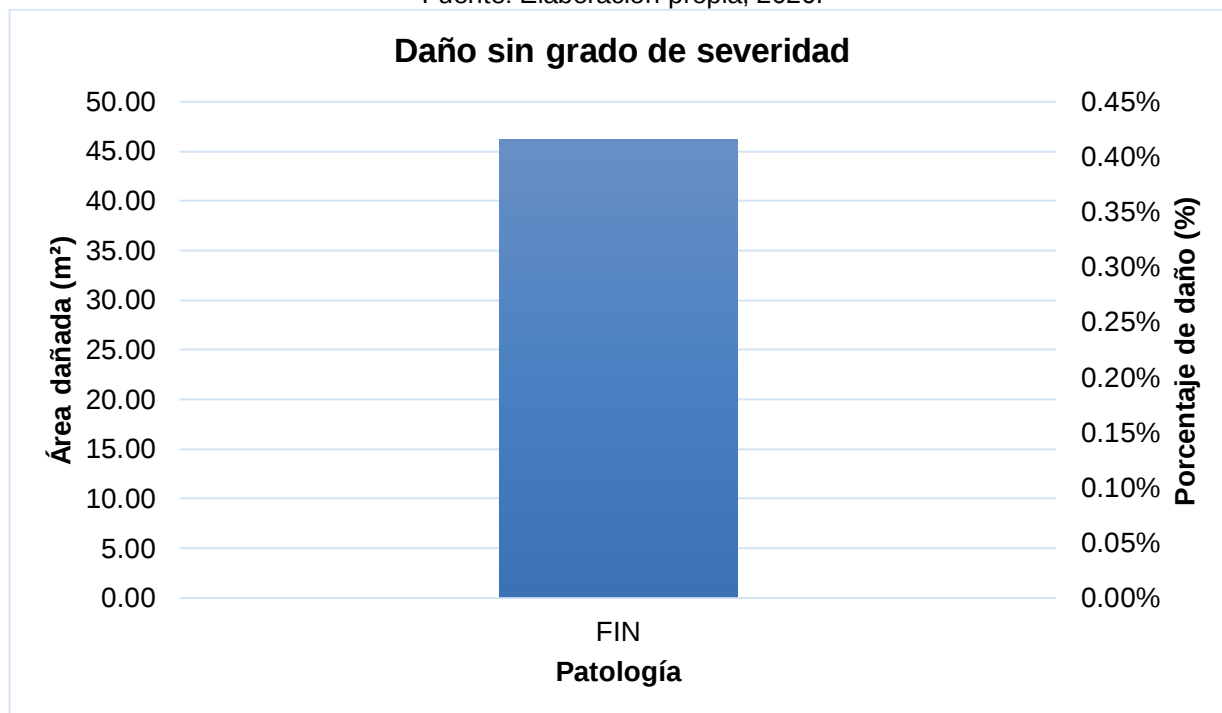
Con base a las gráficas elaboradas se puede concluir que, para severidad baja, el daño más representativo son los parches, afectando 60m<sup>2</sup> de todo el carril derecho con un porcentaje de 0.51%, para severidad

media, las fisuras en bloque predominan con un daño de 36m<sup>2</sup> para todo el carril con un porcentaje de 0.37%, de igual manera teniendo en cuenta los daños por severidad alta, encontramos un daño muy relevante como piel de cocodrilo afectando 136m<sup>2</sup>, con 1,37% de afectación para todo el carril, por último encontramos daños sin grado de severidad como las fisuras incipientes, las cuales afectan un 0.40% del carril.

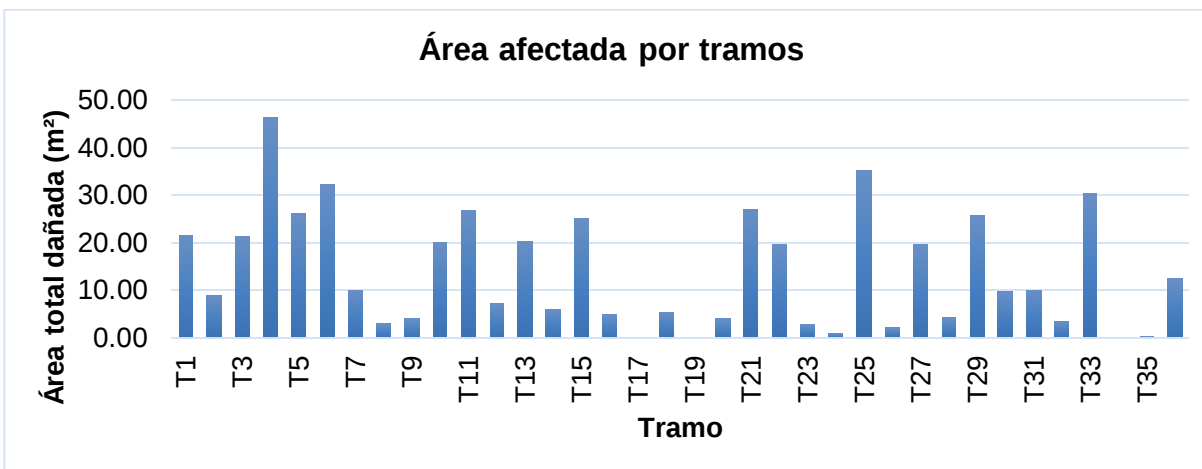
Gráfica 10. Área de afectación por tramos, daños en el pavimento sin incluir los daños superficiales.  
Fuente: Elaboración propia, 2020.

En la gráfica 10 se observa, la afectación de los tramos teniendo en cuenta los daños anteriormente mencionados, donde se puede resaltar que los tramos 4, 6, 25 y 33 son los tramos más afectados a causa de las patologías presentes en las vías.
