## **“HISTORIA CLÍNICA Y DIAGNÓSTICO DEL EDIFICIO DONDE FUNCIONABAN LAS EMPRESAS PÚBLICAS DE CARTAGENA INDIAS”**

## **1. RESUMEN**

El trabajo investigativo inició con la selección del paciente a estudiar, que es un edificio de oficinas donde funcionaban las empresas públicas municipales en la Ciudad de Cartagena (EPPMM) ubicado en la MATUNA en el centro histórico de la ciudad.

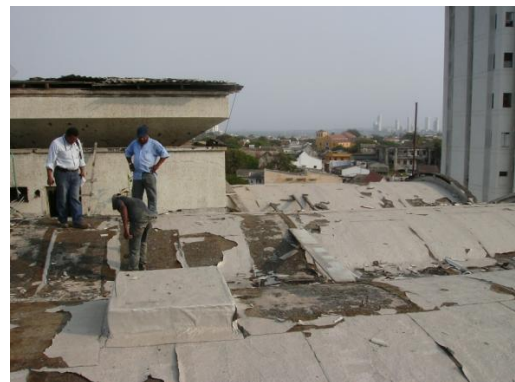
**Imagen 3:** Cubierta Abovedada

El mortero que funciona como desnivelación para permitir la evacuación de las aguas lluvias, debajo del manto impermeable, presenta grietas de retracción térmica. Durante

El proceso de degradación del manto impermeable provoca el taponamiento de los desagües debido a la acumulación de partículas de polvo grueso y de la textura rugosa del concreto expuesto, se producen zonas con concentración de humedad que favorecen la proliferación de vegetación como promotor de mecanismos de deterioro del concreto.

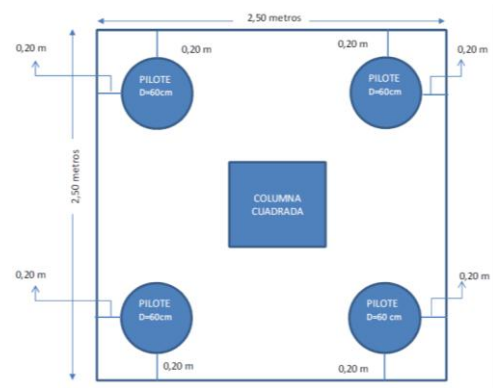
**Imagen 14:** Esquema de Cimentación Encontrada EPM Cartagena de Indias

Como condiciones inadecuadas que afectan la durabilidad de las cimentaciones, la zapata B2 presenta una tubería de aguas negras que pasa por encima de la zapata, con fugas que no solo humedecen sino que producen una acumulación de aguas hasta el nivel superior de la zapata, con olores orgánicos. Estas aguas son ácidas y atacan a los concretos. Como recomendación, estos desagües deben ser retirados de la parte superior de la zapata y evitar la ex filtración de estas aguas hacia las cimentaciones. Los concretos de las zapatas presentan una resistencia de 3500 PSI (245 kg/cm<sup>2</sup>) medido mediante esclerometrías, tal como se observa en los siguientes registros.

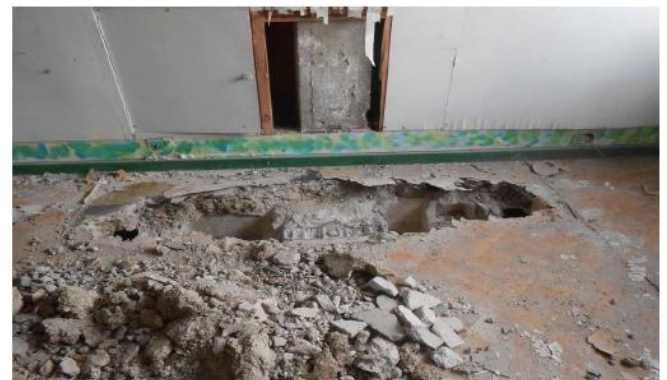
Corresponde a la exploración del sistema de losa presente en la edificación

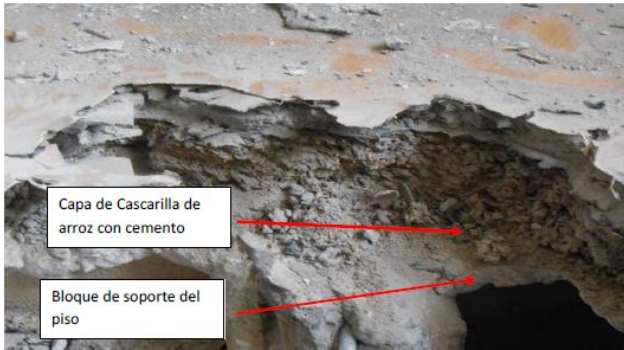
Detalle del sistema de Piso encontrado en los ensayos exploratorios.
