**Estudio de Patología Geriátrica y propuesta de intervención del módulo 4 del  
nuevo mercado público de Lórica – Córdoba  
Trabajo profesional integrado (TPI)**

**Especialización Patología de la Construcción**

**Estudio de Patología Geriátrica y propuesta de intervención del módulo 4 del  
nuevo mercado público de Lórica – Córdoba**

**Trabajo profesional integrado (TPI)**

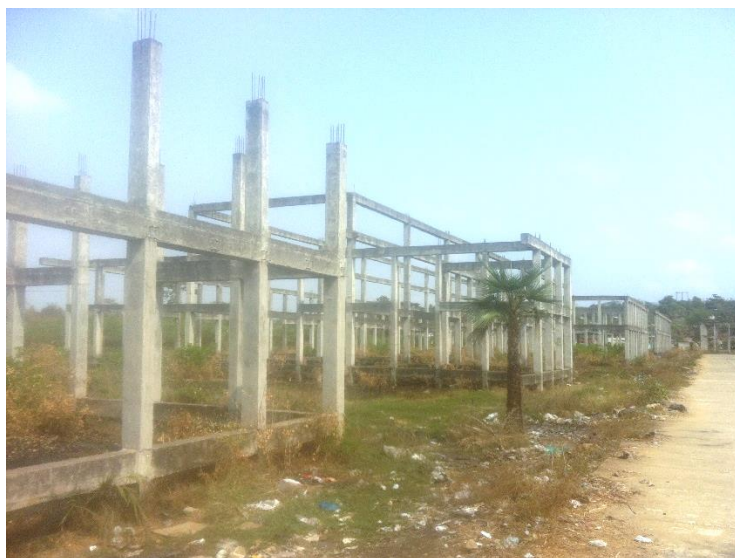
Por lo anterior, desde aproximadamente el año 1997, dichas estructuras quedaron expuestas a la intemperie y sin someterse a algún tipo de mantenimiento periódico y/o rutinario. En la figura 1 se observa el estado de las estructuras a nivel de superficie, y en las cuales se evidencia su estado inconcluso y de abandono; de izquierda a derecha tenemos: Módulos 1, 2, 3, 4 y 5. En la figura 2 se observa la fotografía aérea tomada de Google Earth en la cual se observan las estructuras actualmente construidas; de abajo hacia arriba tenemos: Módulos 1, 2, 3, 4 y 5.

*Figura 1 Fotografía superficial de los módulos- “Nuevo Mercado Público de Lorica – Mercaplaza”*

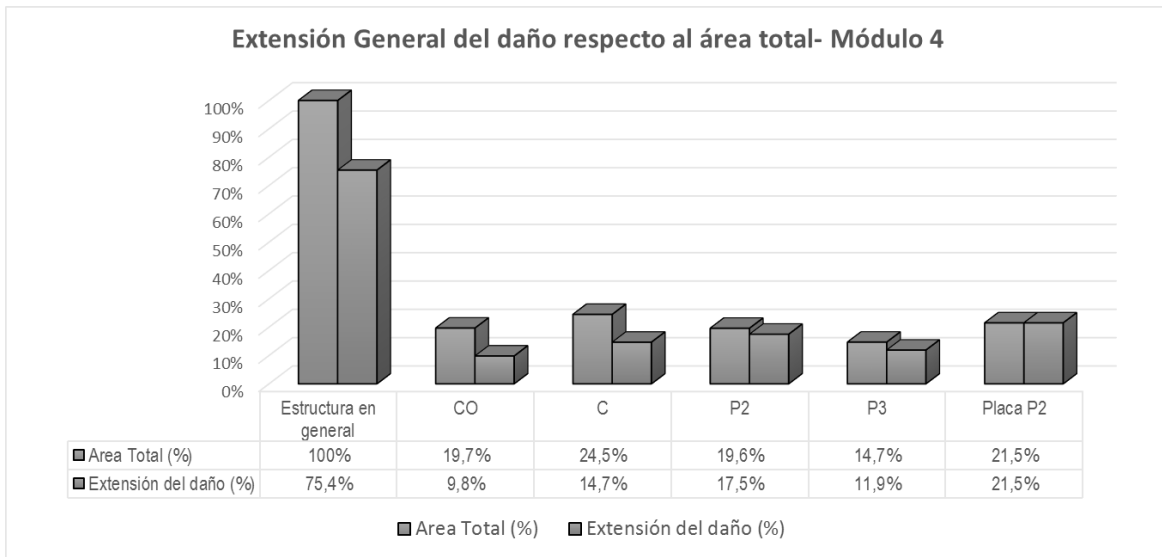
Por ejemplo, para el Módulo 4, se tiene un porcentaje de área con lesiones o daños del 75.4% con respecto a su área total superficial (100%); del mismo modo, se identifica que los elementos CO cuya área superficial representa el 19.7% con respecto a toda el área del módulo, tienen una extensión del daño del 9.8% frente al área total de daño observada en toda la estructura.

Figura 12 Extensión general del daño respecto al área total del Módulo

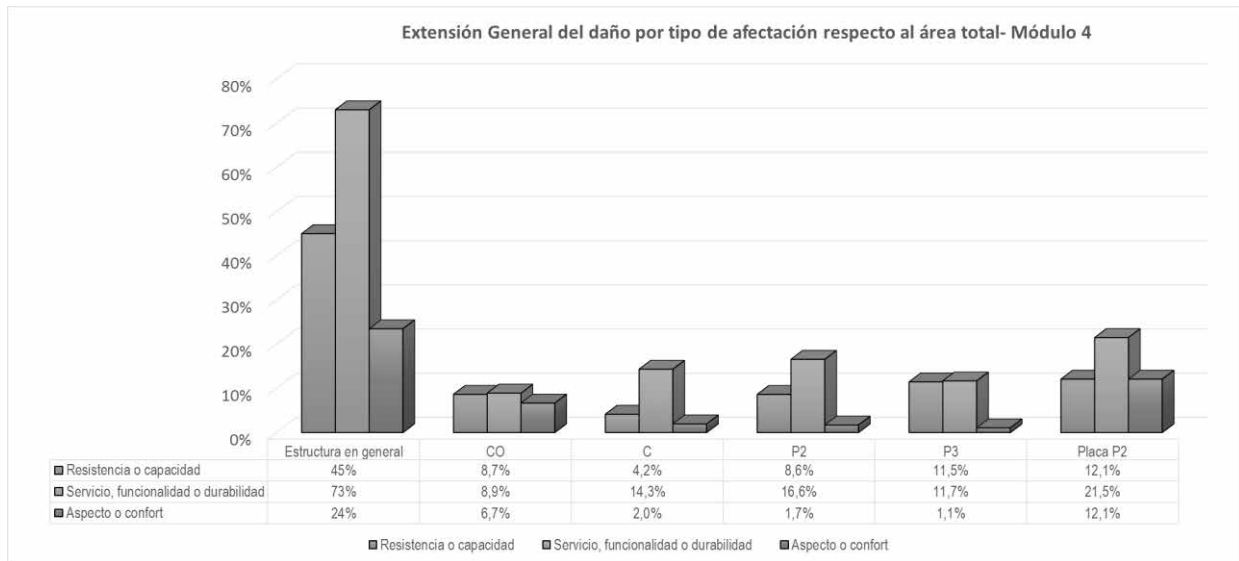
En la siguiente figura se puede observar el análisis por tipo de afectación para el caso del Módulo en general, encontrando que la afectación por aspecto o confort es del 24%, el impacto a las condiciones de durabilidad alcanza el 73% y la afectación a la resistencia - capacidad alcanza el 45% debido a las lesiones existentes.

Esto indica que existe un porcentaje de daño general de cierta magnitud, donde las lesiones están afectando el parámetro principal de la estructura correspondiente a su resistencia y que, además, hay una alta afectación a la durabilidad (73%), por lo cual necesariamente se requiere una intervención asociada a estas lesiones.

Figura 13 Extensión general del daño por tipo de afectación respecto al área total del Módulo

Como puede notarse, la afectación para los parámetros de resistencia y durabilidad son prominentes, situación que se debe a un daño evidente encontrado en la gran mayoría de los elementos estructurales inspeccionados.

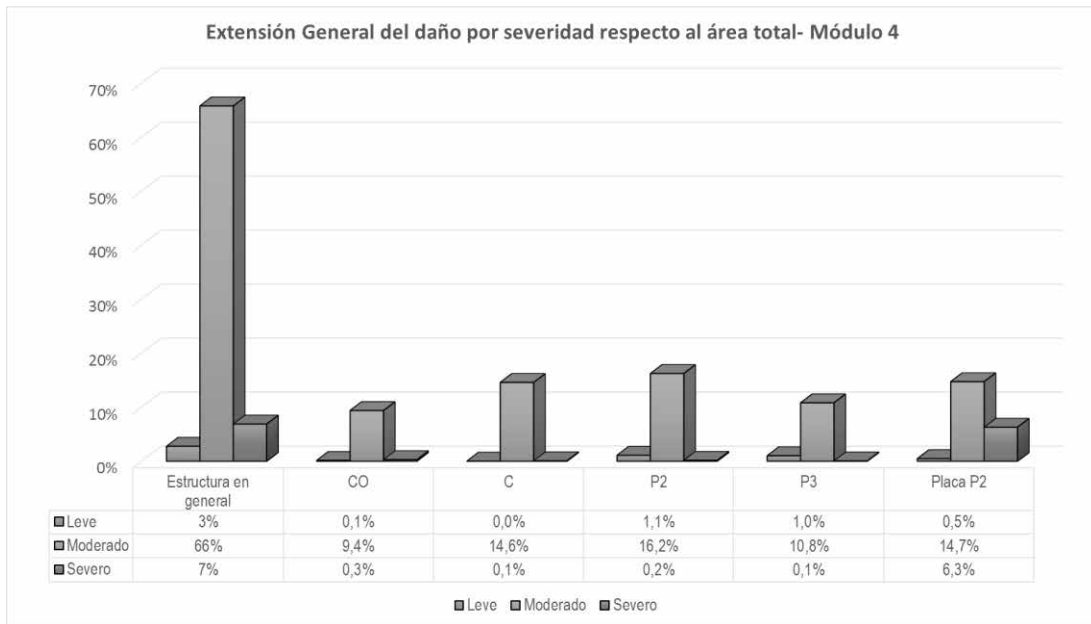
Con respecto al grado de severidad de las lesiones encontradas en el módulo, se obtiene que el 66% y 7% se catalogaron como moderadas y severas respectivamente, es decir que más de un 73% del daño general evidenciado presenta un grado de severidad que amerita atención y algún tipo de intervención. Al verificar la severidad de las lesiones a nivel de cada elemento de la estructura, se resalta la Placa P2, cuyos porcentajes de afectación por encima del grado moderado corresponden al 21%.

Figura 14 Extensión general del daño por grado de severidad respecto al área total del Módulo

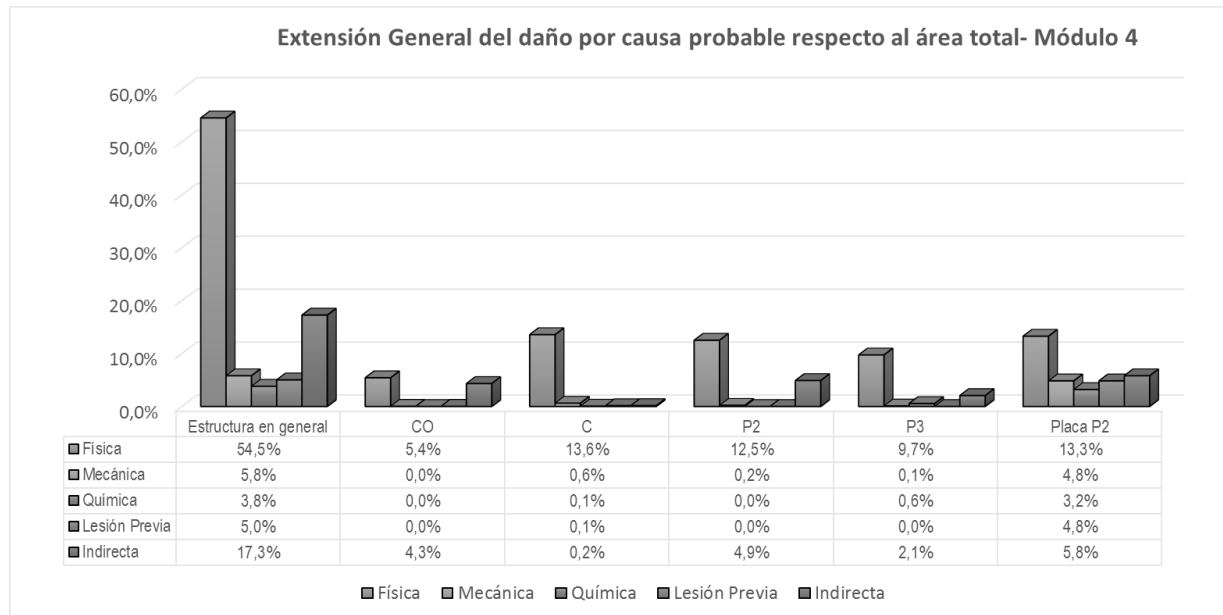
Luego, conviene analizar la extensión del daño, con respecto a la causa o causas probables asociadas, con la que se calificó cada lesión. A partir de dicho tamizaje, se obtiene que sin importar el conjunto de datos que se analice, la causa física corresponde a la causa más probable asociada al daño. Le siguen en orden de magnitud la causa indirecta y mecánica.

Como se mencionó en el párrafo anterior, la causa predominante, a nivel general, es la física con un porcentaje de afectación (%) del 54,5%, que corresponde lesiones que afectan más predominantemente la durabilidad de los elementos estructurales. A esta causa le sigue la indirecta, con un porcentaje (%) de 17,3%, que indican deficiencias y defectos durante el proceso constructivo del módulo.

Figura 15 Extensión general del daño por causa probable respecto al área total del Módulo

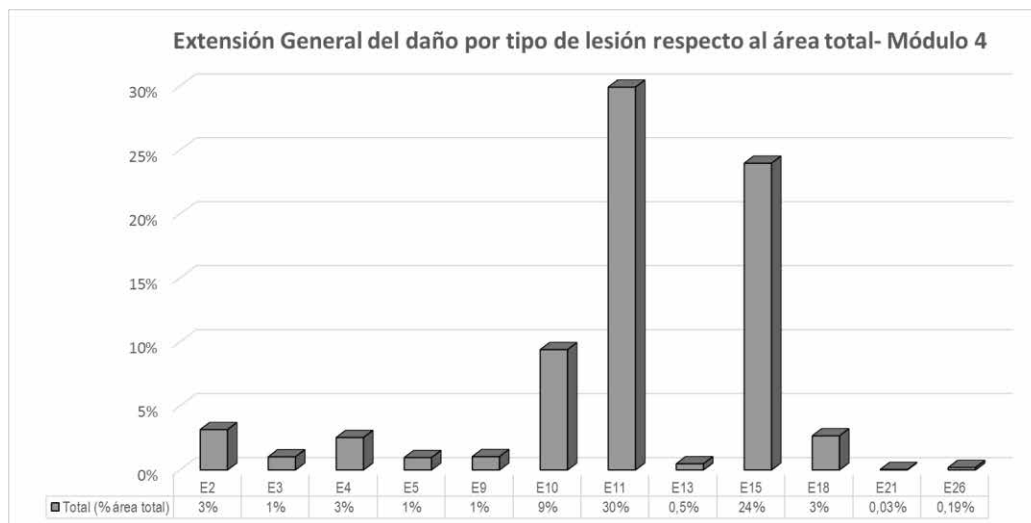
Con la información obtenida con el tamizaje de las lesiones, se verifican cuales corresponden a las más concurrentes y que afectan la estructura. Para el módulo en general, las lesiones más predominantes fueron las humedades y la erosión por agentes atmosféricos, esto permite confirmar que las lesiones encontradas afectan directamente la durabilidad de los elementos estructurales. Las siguientes lesiones que tienen algún impacto o extensión del daño, son los defectos de instalación o fabricación de elementos estructurales y desprendimientos o delaminaciones.

Figura 17 Extensión general del daño por tipo de lesión respecto al área total- Módulo 4

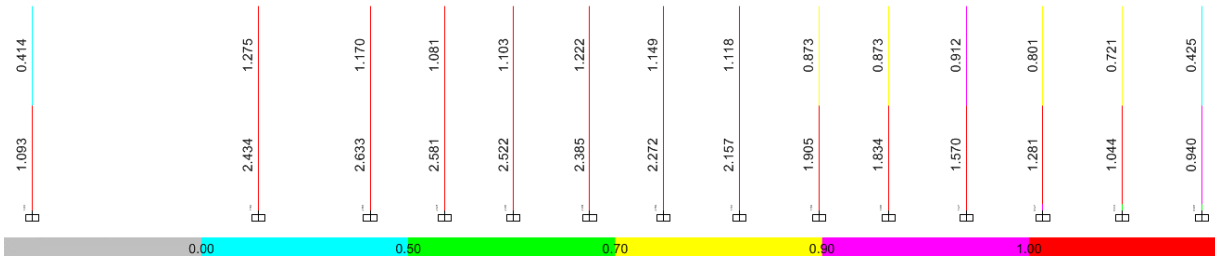
Figura 41 Determinación del índice de sobreesfuerzo de las columnas-Eje A- Módulo 4

La condición anterior, no tiene en cuenta la pérdida de sección del acero de refuerzo (de aproximadamente 15%), por lo que este análisis también fue desarrollado y se muestra a continuación:

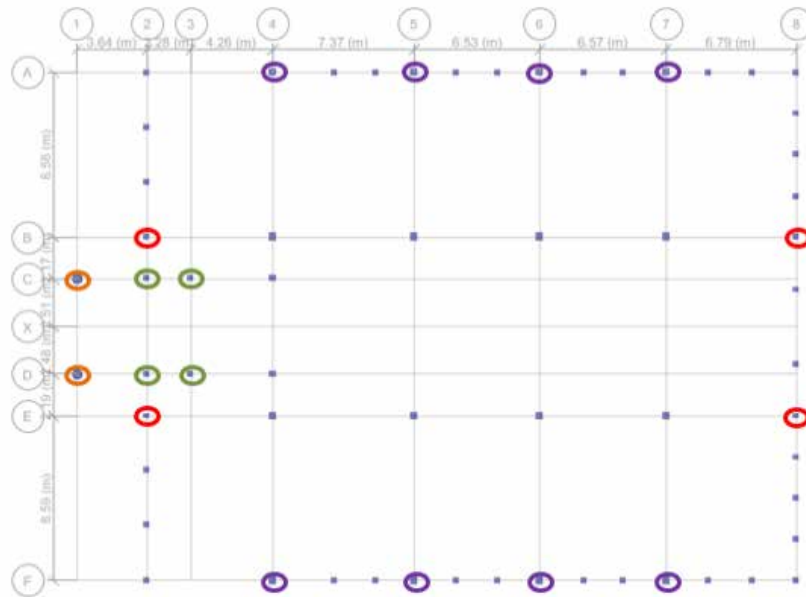
Figura 45 Localización y tipo de reforzamiento en columnas

Con el fin de garantizar que el índice de sobreesfuerzo de las columnas sea menor a 1 y teniendo en cuenta la corrosión presente en el refuerzo longitudinal, se presentan cuatro (4) tipos de reforzamiento.

A continuación, se presentan la posición y el tipo de reforzamiento para cada una de las columnas.

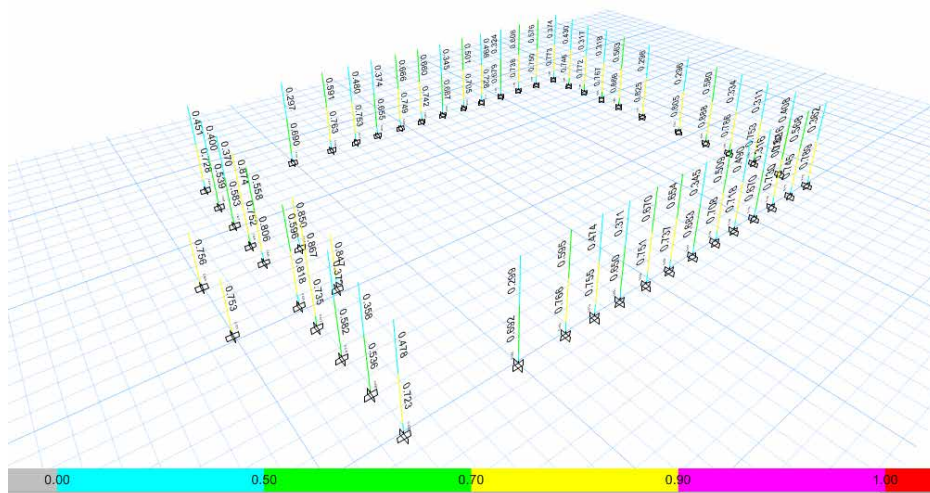
Figura 46 Índice de sobreesfuerzo obtenido luego del reforzamiento- Columnas

Luego de implementar los reforzamientos necesarios en las columnas especificadas, se obtienen índices de sobreesfuerzo inferiores a 1 en todas las columnas. Lo que se puede apreciar en la siguiente figura:
