**Estudio patológico de los diseños del portal de Girón perteneciente al Sistema Integrado de  
Transporte Masivo Metrolinea S.A. ubicado en el municipio de San Juan de Girón  
(Santander)**

**Ramiro Alberto Díaz Torres**

**Universidad Santo Tomás  
Especialización en Patología de la Construcción  
Bogotá  
Marzo de 2020**

**Trabajo de grado para optar al título de  
Especialista en Patología de la Construcción**

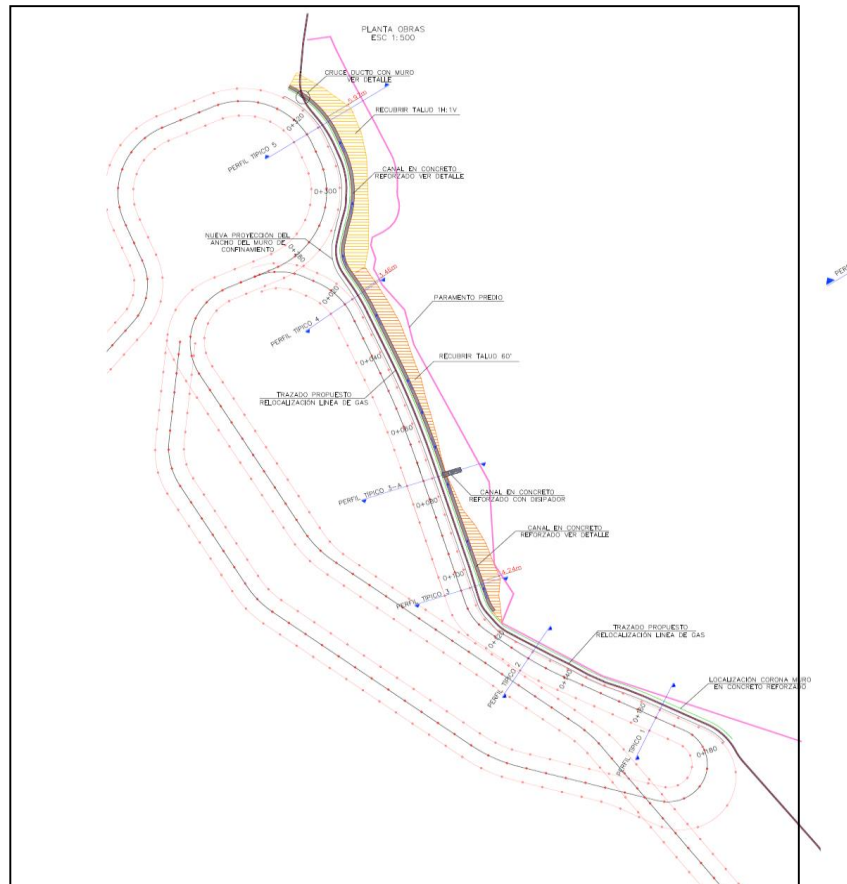
Figura 25. Trazado final gasoducto y muros en concreto reforzado  
Fuente: Metrolínea (2017)

Otra opción que se analizó fue el diseño con muros en concreto reforzado por gravedad tipo cantiléver sin modificar los niveles del patio de parqueaderos, pero esta opción generaba estructuras muy robustas y esbeltez de aproximadamente 11 metros, lo que nos llevó a modificar los patios de parqueaderos en sus niveles, generando con esto que los muros en concreto fueran menos robustos y esbeltos y por ende menos costosos. (Ver figuras No. 23, 24, 25 y 26).

Adicionalmente, se ahorró todo el corte y excavación de esta zona, como se puede ver en las figuras anteriores, lo cual fue compensado con el balance general de mayores y menores cantidades, utilizando estos recursos en otras cantidades de obra. Por otra parte, se tenía la necesidad de reubicar y trasladar la línea de gasoducto de 12", la cual no tenía diseños y que, aprovechando el nuevo diseño de los muros tipo cantiléver, se podrían implementar y diseñar el nuevo trazado del gasoducto, como efectivamente se realizó. (Ver figuras 23, 24, 25, 26).
