APOYO EN LA REVISIÓN TÉCNICA DE OBRAS DE LA COMPAÑÍA SOINGCO

S.A.S

UNIVERSIDAD SANTO TOMÁS  
FACULTAD DE INGENIERIA  
INGENIERÍA CIVIL  
TUNJA  
2020

Trabajo de grado en modalidad de pasantía para optar al título de:  
Ingeniero Civil.

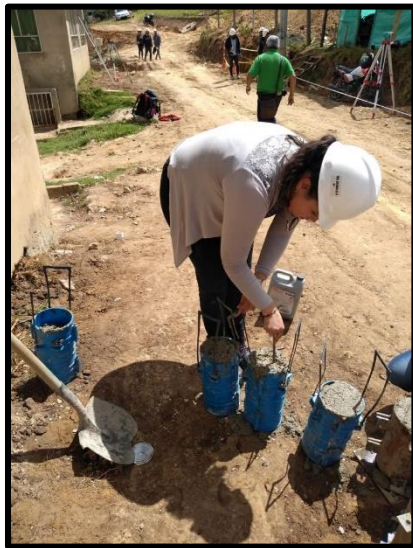
Figura 15. Realización de cilindros.

Se realiza muestreo de vigas y cilindros en compañía del contratista de obra teniendo muestras que ayudan a la verificación de los materiales dispuestos en obra
