ESTUDIO PATOLOGICO EDIFICIO MULTIFAMILIAR AREIZA MOSQUERA  
“MUNICIPIO DE QUIBDO-CHOCO”

UNIVERSIDAD SANTO TOMAS  
FACULTAD DE CIENCIAS Y TECNOLOGIA  
ESPECIALIZACION EN PATOLOGIA DE LA CONSTRUCCION  
BOGOTA DC  
2020

**Estudio patológico del edificio Areiza Mosquera en Quibdó-choco.**

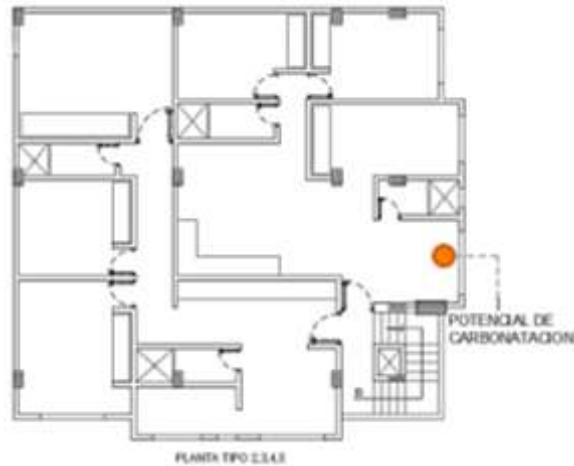
*Ilustración 14. Extracción de potencial de carbonatación (Mosquera, 2020).*

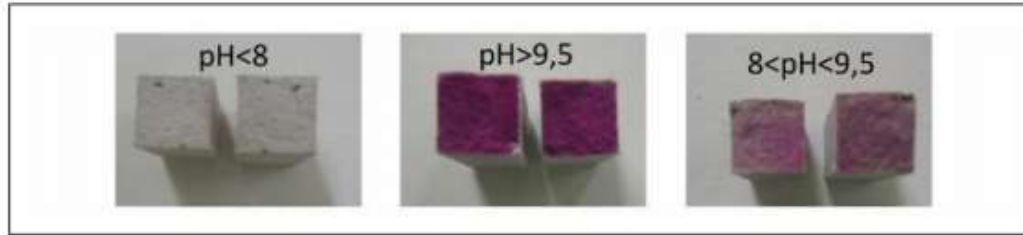
*Ilustración 15. Muestra de láminas “comportamiento de fenolftaleína en el concreto”*

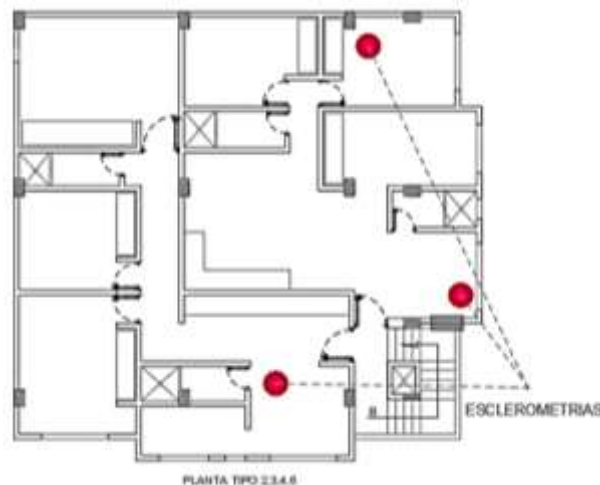
A. Selección de los elementos para el ensayo. En este caso los elementos a estudiar es la placa de entrepiso. Se identificaron en la placa de entrepiso 3 sitios para la toma de muestra.

*Ilustración 16. Toma de muestras de esclerometría (Mosquera, 2020).*

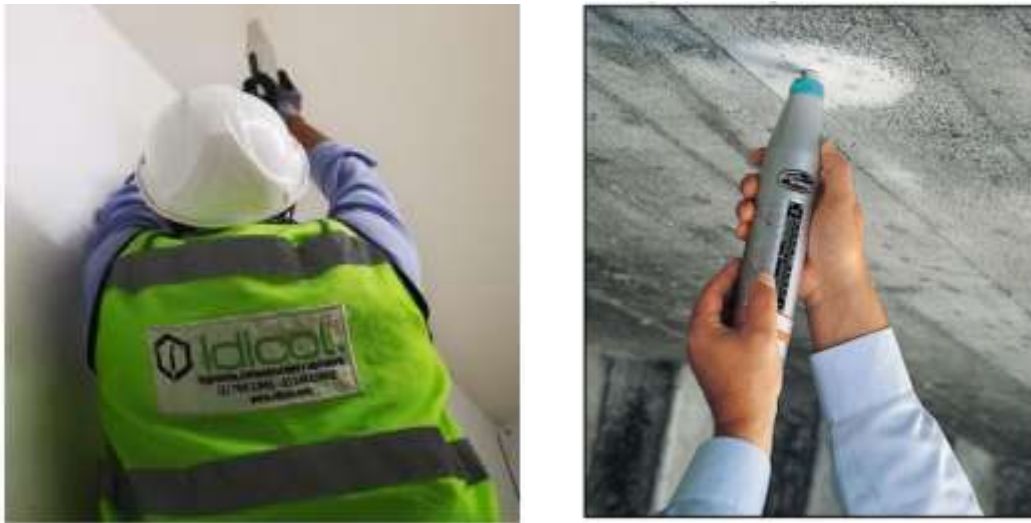
*Ilustración 17. Toma de muestras con esclerómetro (Mosquera, 2020).*

Este ensayo se realizó con el ánimo de saber la dureza-resistencia del concreto en la placa de entrepiso ya que presenta lesiones, Para la selección de la zona de ensayo se tendrán en cuenta

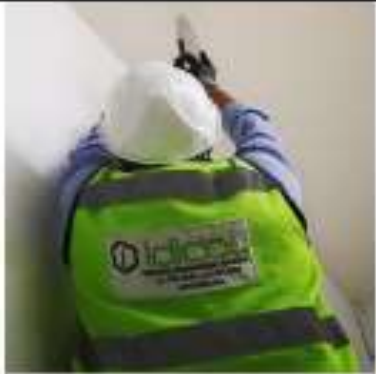
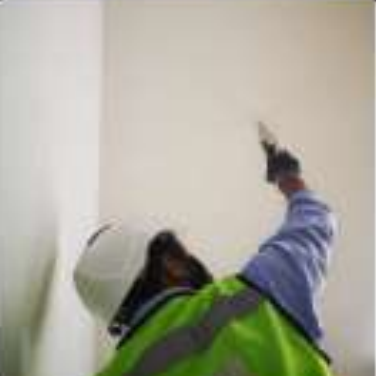
| FECHA | DESCRIPCIÓN | REGISTRO FOTOGRÁFICO |
|---|---|---|
| 29/09/2020 | EJECUCIÓN DE ENSAYO DE ESCLERÓMETRO | |
| 29/09/2020 | EJECUCIÓN DE ENSAYO DE ESCLERÓMETRO | |
