CENTRO MEDICO FLORALIA

ESTUDIO DE PATOLOGÍA

OBJETO: DIAGNÓSTICO INTEGRAL DE LA ESTRUCTURA

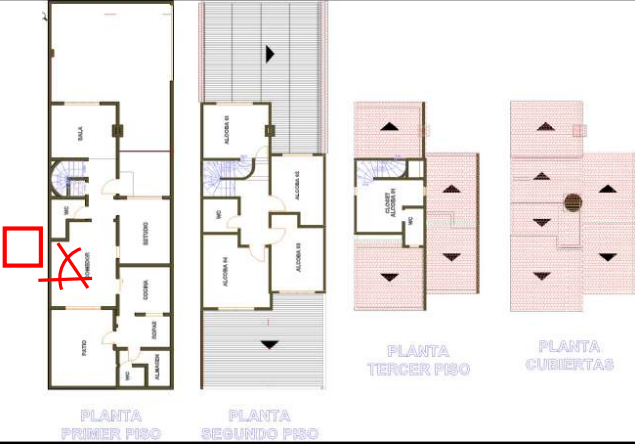
| DESCRIPCIÓN:<br>AGRIETAMIENTO VERTICAL EN JUNTA DE MURO | | | | | | | | | | | | |
| LARGO | | 3.0 m | | | | | | | | | | |
| GRADO DE DETERIORO | | 3 | | | | | | | | | | |

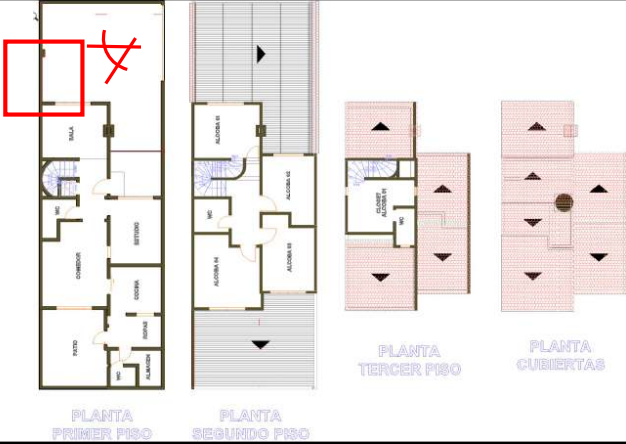
| DESCRIPCIÓN:<br>INGRESOS DE AGUAS POR DESCENSO CAPILAR O FILTRACIÓN GENERANDO AGRIETAMIENTO EN MURO PORTANTE Y PERDIDA DE RECUBRIMIENTO Y PRESENCIA DE MANTO VEGETAL | | | | | | | | | | | |
| LARGO | 0.4 m | | | | | | | | | | |
| ANCHO | 0.3 m | | | | | | | | | | |

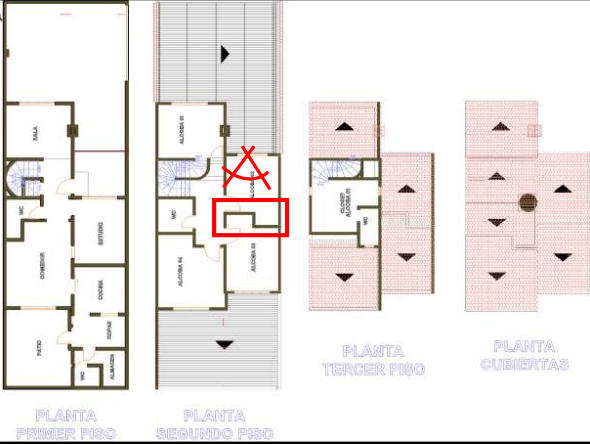
| FAMILIA DE FISURAS EN MUROS PORTANTES CON PRESENCIA DE FILTRACIONES DE AGUAS | | | | | | | | | | | | |
| LARGO | 2.3 m | | | | | | | | | | | |

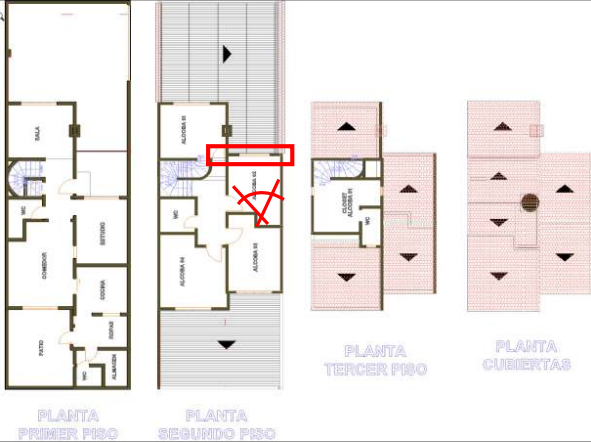
| DESCRIPCIÓN:<br>FAMILIA DE FISURAS EN MUROS PORTANTES CON PRESENCIA DE FILTRACIONES DE AGUAS | | | | | | | | | | | | |
| LARGO | 2.3 m | | | | | | | | | | | |

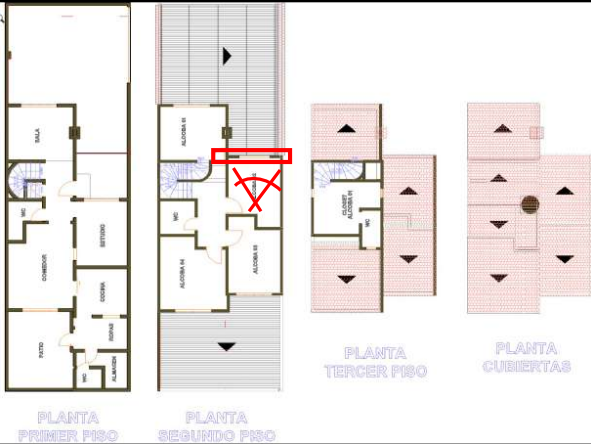
| DESCRIPCIÓN:<br>FAMILIA DE FISURAS EN MUROS PORTANTES CON PRESENCIA DE FILTRACIONES DE AGUAS | | | | | | | | | | | | |
| LARGO | 2.3 m | | | | | | | | | | | |
