Anexos  
Anexos A-1 Fichas Levantamientos Lesiones

Tabla 1. Tabla Descripción y levantamiento lesión SMD-1

| | UNIVERSIDAD<br>SANTO TOMAS | ESPECIALIZACION EN PATOLOGIA DE LA CONSTRUCCION | | FORMATO: 2-1 | TIPOLOGIA LESIONES-MECANICAS-DEFORMACIONES | | | | | | | | | | | |
| | USTADISTANCIA | PROYECTO: | CONJUNTO LA ESTANCIA I | | AREA DE TRABAJO: SOTANO | | | | | | | | | | | |

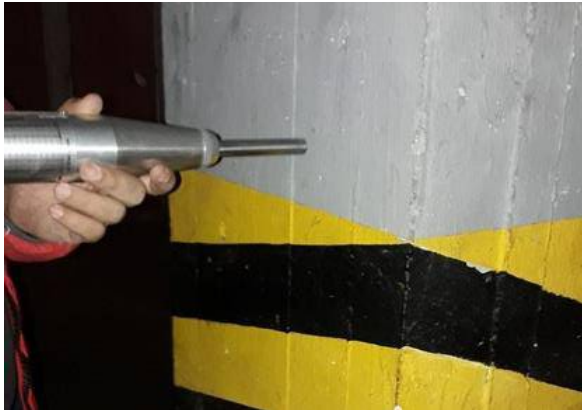
| ENSAYOS NO DESTRUCTIVOS<br>LECTURAS ESCLEROMETRICAS<br>RESUMEN DE RESULTADOS | | | | | | | | | | | | | | | | | | | | | | | | | | | | | | | | | | | | | |
|---|---|--|---|---|---|---|---|---|---|---|---|---|---|---|---|---|---|---|---|---|---|---|---|---|---|---|---|---|---|---|---|---|---|--|---|---|---|
| <table border="1"> <tr> <th>CONSECUTIVO</th> <th>C3</th> </tr> <tr> <td>LOCALIZACION</td> <td>Sótano</td> </tr> <tr> <td>TIPO</td> <td>Col 1p</td> </tr> <tr> <td>ORIENTACION (grad)</td> <td>0</td> </tr> <tr> <td rowspan="10">LECTURAS</td> <td>38</td> </tr> <tr> <td>38</td> </tr> <tr> <td>36</td> </tr> <tr> <td>38</td> </tr> <tr> <td>36</td> </tr> <tr> <td>36</td> </tr> <tr> <td>38</td> </tr> <tr> <td>36</td> </tr> <tr> <td>34</td> </tr> <tr> <td>40</td> </tr> <tr> <td>Media</td> <td>37.0</td> </tr> <tr> <td>Mediana</td> <td>37</td> </tr> <tr> <td>Media acotada</td> <td>37.0</td> </tr> <tr> <td>Mpa</td> <td>24.0</td> </tr> <tr> <td>PSI</td> <td>3429</td> </tr> </table> | | | CONSECUTIVO | C3 | LOCALIZACION | Sótano | TIPO | Col 1p | ORIENTACION (grad) | 0 | LECTURAS | 38 | 38 | 36 | 38 | 36 | 36 | 38 | 36 | 34 | 40 | Media | 37.0 | Mediana | 37 | Media acotada | 37.0 | Mpa | 24.0 | PSI | 3429 | <table border="1"> <tr> <th>REGISTRO FOTOGRAFICO</th> </tr> <tr> <td></td> </tr> </table> | | | REGISTRO FOTOGRAFICO | | |

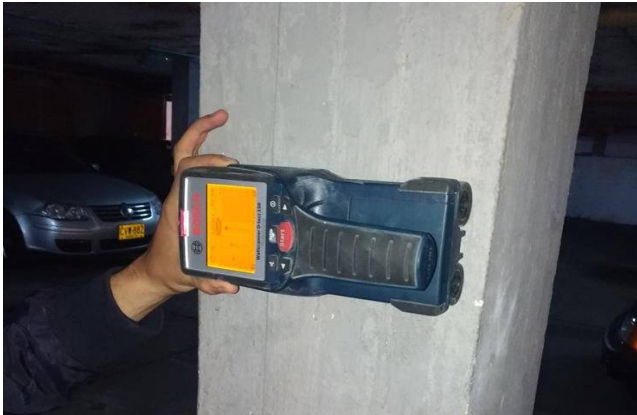
| ENSAYOS NO DESTRUCTIVOS<br>LECTURAS ESCLEROMETRICAS<br>RESUMEN DE RESULTADOS | | | | | | | | | | | | | | | | | | | | | | | | | | | | | | | | | | | | | |
|---|---|--|---|---|---|---|---|---|---|---|---|---|---|---|---|---|---|---|---|---|---|---|---|---|---|---|---|---|---|---|---|---|---|--|---|---|---|
| <table border="1"> <tr> <th>CONSECUTIVO</th> <th>C3</th> </tr> <tr> <td>LOCALIZACION</td> <td>Sótano</td> </tr> <tr> <td>TIPO</td> <td>Col 1p</td> </tr> <tr> <td colspan="2">ACERO LONGITUDINAL</td> </tr> <tr> <td>Cant</td> <td>Diametro</td> </tr> <tr> <td>Cara 1</td> <td>3</td> </tr> <tr> <td>Cara 2</td> <td>3</td> </tr> <tr> <td>Total</td> <td>8</td> </tr> <tr> <td colspan="2">ACERO TRANSVERSAL</td> </tr> <tr> <td>Dist(cm)</td> <td>Diametro</td> </tr> <tr> <td>9</td> <td>3/8"</td> </tr> <tr> <td>8 var</td> <td>5/8"</td> </tr> <tr> <td>Diametro</td> <td>3/8"</td> </tr> <tr> <td>cada</td> <td>9 cm</td> </tr> <tr> <td>Dimension</td> <td>25X25 cm</td> </tr> </table> | | | CONSECUTIVO | C3 | LOCALIZACION | Sótano | TIPO | Col 1p | ACERO LONGITUDINAL | | Cant | Diametro | Cara 1 | 3 | Cara 2 | 3 | Total | 8 | ACERO TRANSVERSAL | | Dist(cm) | Diametro | 9 | 3/8" | 8 var | 5/8" | Diametro | 3/8" | cada | 9 cm | Dimension | 25X25 cm | <table border="1"> <tr> <th>REGISTRO FOTOGRAFICO</th> </tr> <tr> <td></td> </tr> </table> | | | REGISTRO FOTOGRAFICO | |

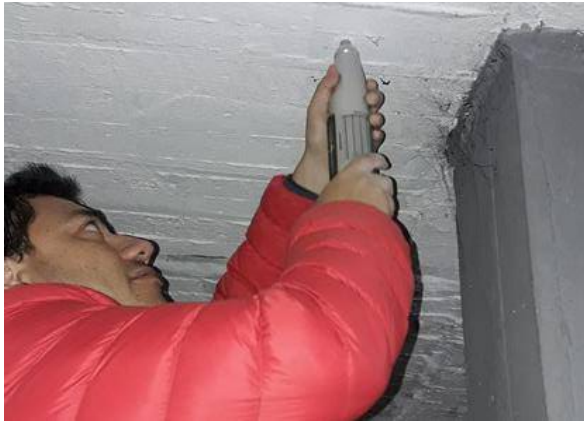
| ENSAYOS NO DESTRUCTIVOS<br>LECTURAS ESCLEROMETRICAS<br>RESUMEN DE RESULTADOS | | | | | | | | | | | | | | | | | | | | | | | | | | | | | | | | | | | | | | | | | | | |
|---|---|--|---|---|---|---|---|---|---|---|---|---|---|---|---|---|---|---|---|---|---|---|---|---|---|---|---|---|--|---|---|---|---|---|---|---|---|---|---|---|---|--|--|
| <table border="1"> <thead> <tr> <th>CONSECUTIVO</th> <th>V2</th> </tr> </thead> <tbody> <tr><td>LOCALIZACION</td><td>Viga</td></tr> <tr><td>TIPO</td><td>Viga 2p</td></tr> <tr><td>ORIENTACION (grad)</td><td>90</td></tr> <tr><td>LECTURAS</td><td>34</td></tr> <tr><td></td><td>34</td></tr> <tr><td></td><td>34</td></tr> <tr><td></td><td>33</td></tr> <tr><td></td><td>33</td></tr> <tr><td></td><td>35</td></tr> <tr><td></td><td>34</td></tr> <tr><td></td><td>33</td></tr> <tr><td></td><td>32</td></tr> <tr><td></td><td>32</td></tr> <tr><td>Media</td><td>33.4</td></tr> <tr><td>Mediana</td><td>33.5</td></tr> <tr><td>Media acotada</td><td>33.5</td></tr> <tr><td>Mpa</td><td>20.0</td></tr> <tr><td>PSI</td><td>2857</td></tr> </tbody> </table> | | | CONSECUTIVO | V2 | LOCALIZACION | Viga | TIPO | Viga 2p | ORIENTACION (grad) | 90 | LECTURAS | 34 | | 34 | | 34 | | 33 | | 33 | | 35 | | 34 | | 33 | | 32 | | 32 | Media | 33.4 | Mediana | 33.5 | Media acotada | 33.5 | Mpa | 20.0 | PSI | 2857 | <b>REGISTRO FOTOGRAFICO</b><br> | | |

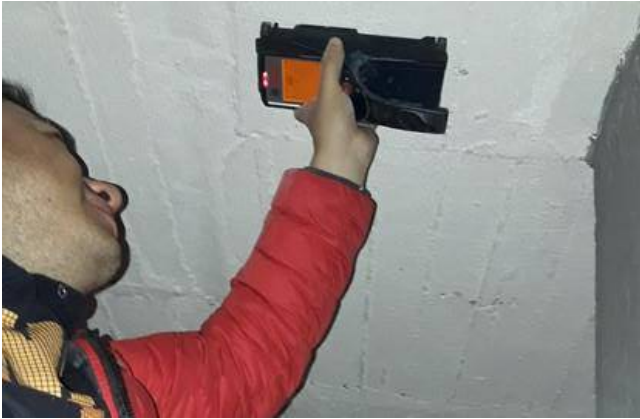
| ENSAYOS NO DESTRUCTIVOS<br>LECTURAS ESCLEROMETRICAS<br>RESUMEN DE RESULTADOS | | | | | | | | | | | | | | | | | | | | | | | | | | | | | | | | | | | | | | | | | | | |
|---|---|--|---|---|---|---|---|---|---|---|---|---|---|---|---|---|---|---|---|---|---|---|---|---|---|---|---|---|--|---|---|---|---|---|---|---|---|---|---|---|---|--|--|
| <table border="1"> <thead> <tr> <th>CONSECUTIVO</th> <th>V2</th> </tr> </thead> <tbody> <tr><td>LOCALIZACION</td><td>Viga</td></tr> <tr><td>TIPO</td><td>Viga 2p</td></tr> <tr><td colspan="2">ACERO LONGITUDINAL</td></tr> <tr> <td>Cant</td> <td>Diametro</td> </tr> <tr> <td>Arriba 3</td> <td>2 3/4"+1 5/8"</td> </tr> <tr> <td>Abajo 3</td> <td>5/8"</td> </tr> <tr> <td>Total</td> <td>6</td> </tr> <tr><td colspan="2">ACERO TRANSVERSAL</td></tr> <tr> <td>Dist(cm)</td> <td>Diametro</td> </tr> <tr> <td>8</td> <td>3/8"</td> </tr> <tr> <td>3 var 2 3/4"+1 5/8"</td> <td rowspan="2"> </td> </tr> <tr> <td>3 var 5/8"</td> </tr> <tr> <td colspan="2">Diametro 3/8" cada 8 cm</td> </tr> <tr> <td>Dimension</td> <td colspan="2">25X35 cm</td> </tr> </tbody> </table> | | | CONSECUTIVO | V2 | LOCALIZACION | Viga | TIPO | Viga 2p | ACERO LONGITUDINAL | | Cant | Diametro | Arriba 3 | 2 3/4"+1 5/8" | Abajo 3 | 5/8" | Total | 6 | ACERO TRANSVERSAL | | Dist(cm) | Diametro | 8 | 3/8" | 3 var 2 3/4"+1 5/8" | | 3 var 5/8" | Diametro 3/8" cada 8 cm | | Dimension | 25X35 cm | | <b>REGISTRO FOTOGRAFICO</b><br> | | | | | | | | | | |
