**PATOLOGÍA PREVENTIVA DE UN EDIFICIO DE ESTRUCTURA METÁLICA**

**UNIVERSIDAD SANTO TOMÁS DE AQUINO  
FACULTAD DE CIENCIAS Y TECNOLOGÍAS  
ESPECIALIZACIÓN EN PATOLOGÍA DE LA CONSTRUCCIÓN  
BOGOTÁ D.C.  
JUNIO DE 2022**

El Proyecto Calle 72 se seleccionó como paciente debido a la cercanía con la ejecución y principalmente porque se construyó con estructura metálica, objeto principal del desarrollo de la presente asignatura.

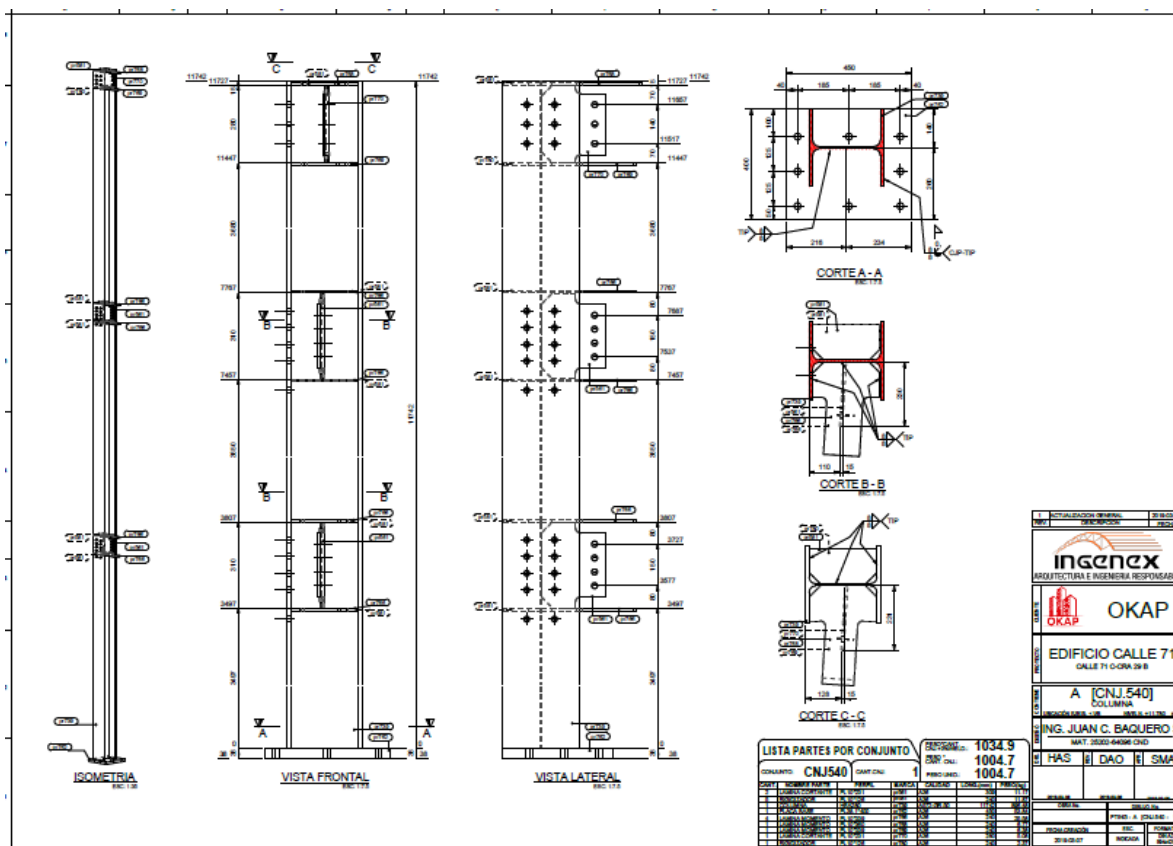
*Imagen 9: Plano detalle del conjunto CNJ540 columna EJE 1/B*

Se realiza una revisión de los planos de taller antes de verificar los procesos de fabricación, de tal manera que se puedan revisar cotas, dimensiones, geometría de cada elemento que hará parte de los conjuntos de la estructura metálica, especificación de la soldadura a emplear y detalle de las juntas a conectar.

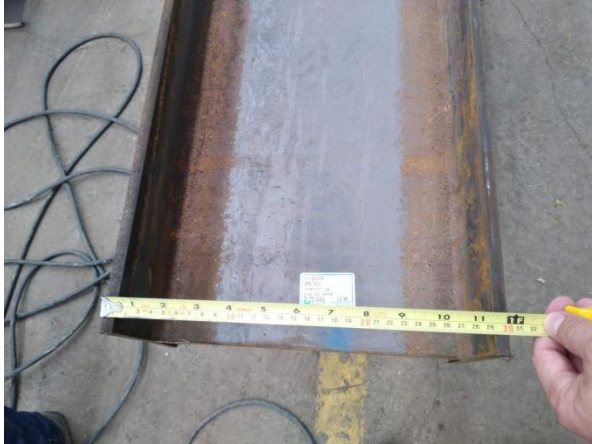
Imagen 20: Altura Perfil IPE

Se verifican dimensiones de los siguientes elementos: Platinas 500x500, IPE 500, IPE 300; así mismo se revisan que las perforaciones de las platinas se encuentren dentro de las tolerancias indicadas tanto de dimensiones como de separaciones entre sí establecidos en las tablas F.2.10.3-3 y -3M y de localización al borde, según la tabla F.2.10.3-4 de la NSR-10 (Ver imagen 11).

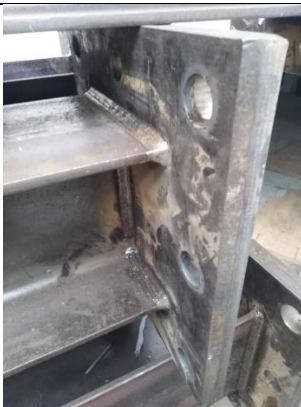
Imagen 34: Chequeo del cordón de soldadura.

El proceso de soldar mediante arco eléctrico y electrodo (7018) manual revestido, inicia con la preparación de la superficie, la cual es pulida en un ángulo de 45° en ambas caras, posteriormente se precalientan los electrodos, luego, empleando equipo inversor a 140 Amp se obtiene un arco fundente y se realiza un cordón continuo tipo filete, hasta obtener el ensamble entre las dos piezas del elemento. Al final, la cara de la soldadura queda de 13mm. Se recomienda mejorar la soldadura en las esquinas entre el alma y la aleta del perfil.
